## Tilsynsrapport til offentliggørelse

Virksomheder  
J.nr. 2022 - 49172  
Ref. BEVCH  
Dato: 19. november 2025

| Virksomhedens navn | Odense Nord Miljøcenter |
| Tilsynet omfattede | Tilsyn med udlægning af lermembran 3A |

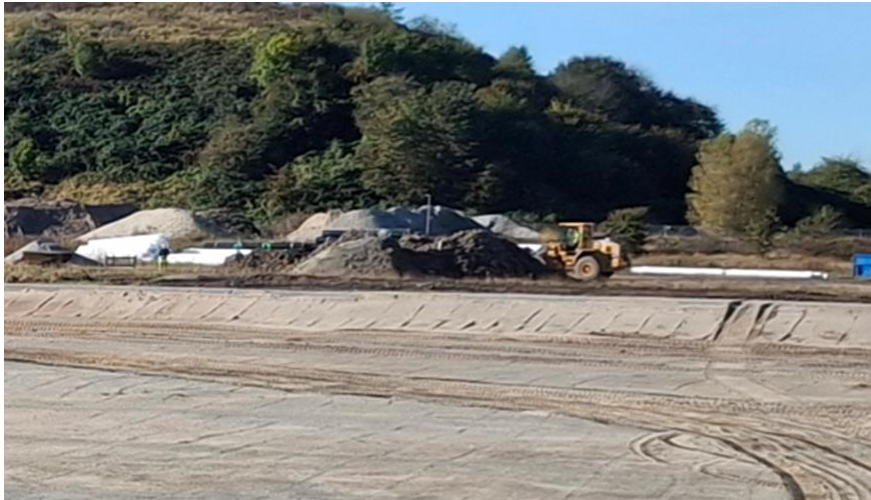
Der lå ikke store mængder ler på anlægget til udlægning af lermembran. Det blev oplyst, at der kun tilkøres det ler, der skal bruges dagligt. Dette for at undgå udtørring eller påvirkning af nedbør.

Billed 1. Bunker af ler til udlægning af membran.

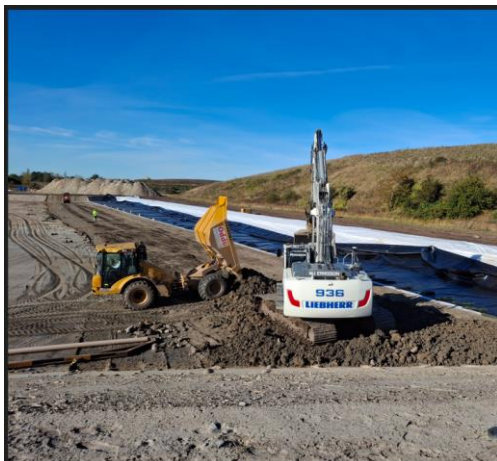
Selv om leret kontrolleres før og under på opgravningsstedet i Sellebjerg kan det ikke undgås, at der er sten i leret. Derfor sorteres større sten væk med gravemaskinen under udlægning. Efter hver komprimering med tromle (der også kan vibrere), gennemgås hele arealet manuel og sten fjernes. Der kunne observeres små bunker af små og store sten langs kanten af det udlagte ler.

Billed 2. Udlægning af 2. lerlag på nordlige celle. Forrest i billedet ses en lille bunke af udtaget sten.

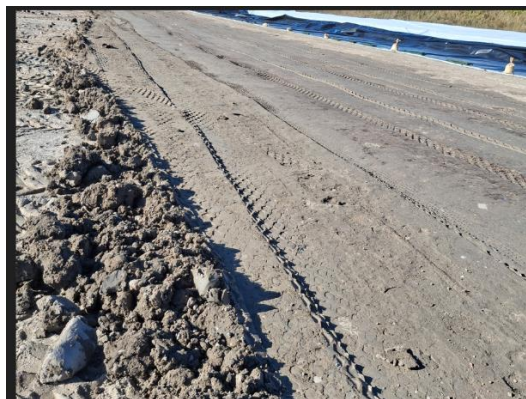
Billed 3. Komprimeret 1. lerlag på nordlige celle.

Der var under membranen etableret sladre-dræn. Farveforskelle i det 1. lerlag indikerede, hvor det underliggende hoveddræn (sladre-dræn) lå. Kommende hoveddræn for perkolat var blevet ført gennem volden på begge celler.

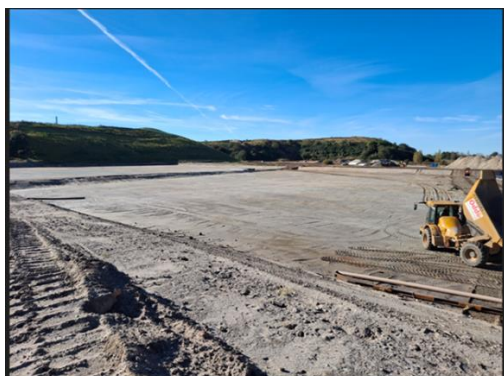
Billed 4. Udsigt ud over Enhed 3A. Forrest den nordlige celle og bagest den sydlige adskilt med skelvold.

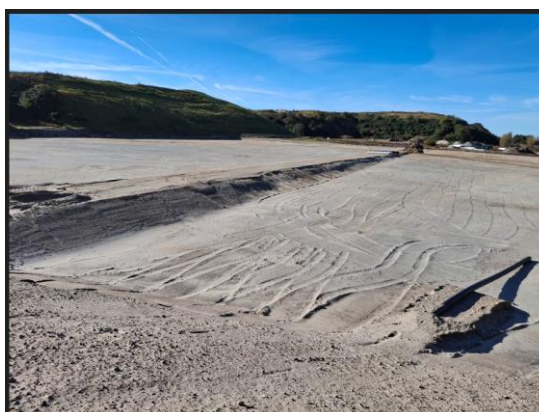
Billed 5. Kommende perkolatdræn (hoveddræn er ført gennem volden på nordlige celle.

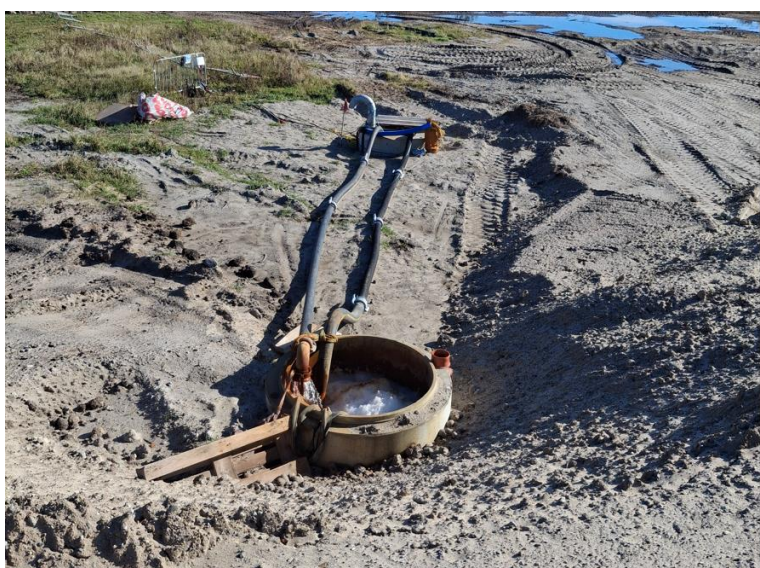
I forbindelse med afgravning og udlægning af membraner bliver grundvand sænket indtil der er tilstrækkeligt meget affald. Grundvand bliver sænket vha. de sladre-dræn, der er udlagt under lermembranen. Grundvand pumpes til en brønd, hvorfra det ledes videre til det grøftesystem, der er omkring miljøanlægget og videre til Odense Fjord. ONM oplyste, at Odense Kommune har givet tilladelse til grundvandssænkning. Det blev oplyst, at grundvandet inden grundvandspumpning blev iværksat, havde stået op til terrænniveau og på tilsynstidspunktet blev der pumpet meget grundvand til drænbrønden.

Billed 6. Grundvandssænkning. Grundvand ledes til den bageste brønd i billedet fra området under Enhed 3A. Herfra pumpes vand over i den forreste brønd og videre til grøftesystemet, hvor øvrig grundvand fra grundvandssænkning på hele anlægget også ledes til.

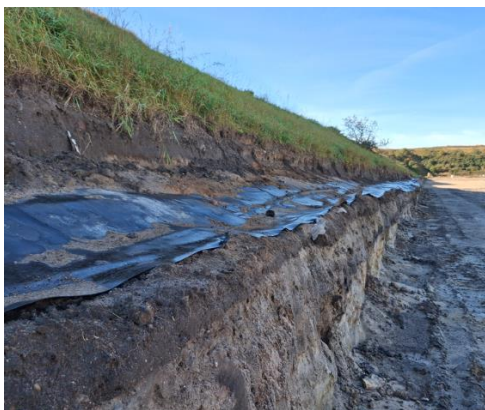
Plastmembranen så hel og god ud. Lermembranen føltes stadig plastisk og fugtig. Rambøll oplyste, at den nye membran godt kan svejses på den gamle (den gamle vil overlape den nye).

Billed 7. Fritlagt gammel membran på Enhed 1c.

Når ny membran er svejset på på den gamle membran vil samlingen blive trykprøvet så vidt det er muligt. Det er ikke sikkert at det kan lade sig gøre hele vejen. Samling af lermembraner bliver afdækket med bentonitmåtte.

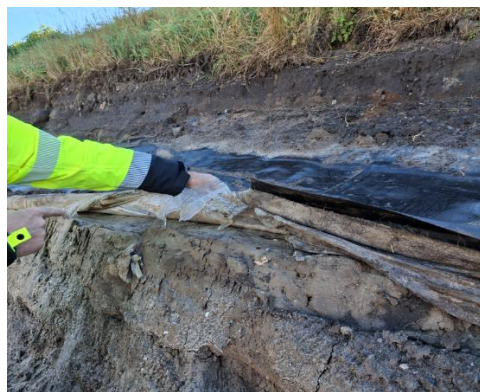
Billed 8. Fritlagt gammel membran på Enhed 1c. Polymermembran, fiberdug og landbrugsplast (fra overdækning af lermembran) er stadig intakt.

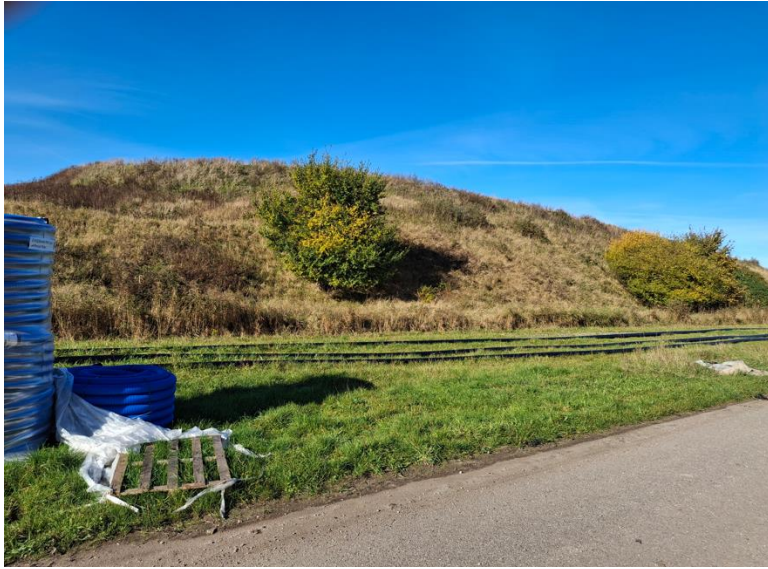
På vej til Enhed 3A gik vi forbi et stort oplag af jord. OMN oplyste, at det var renjordsdepotet med jord til brug for slutaftdækning af Enhed 8A, 2A og 3A. Det blev oplyst, at der ikke længere køres jord til. Miljøstyrelsen oplyste, at selv om det er ren jord, skal det have en miljøgodkendelse.

Billed 9. Oplag af ren jord til slutafdækning.
