## Tilsynsrapport til offentliggørelse

### Tilsynsrapport

| Virksomhedens navn | Arla Foods Amba Bislev Mejeri |
| Tidspunkt for tilsynet | 9. marts 2026 |

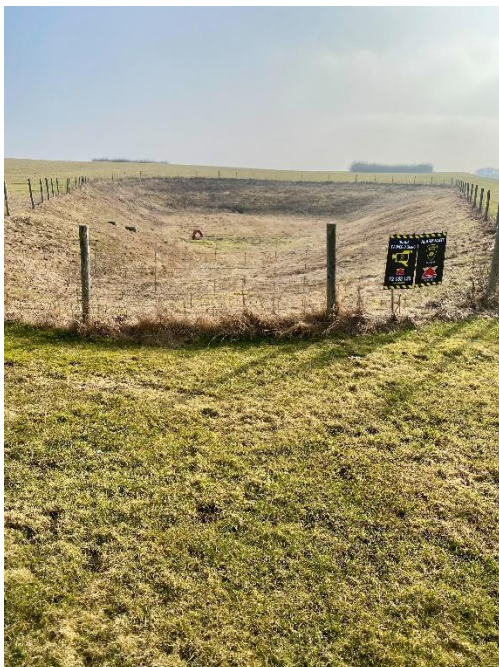
Nedsivningsanlægget så pænt ud og fungerer efter hensigten, således at regnvand ses af nedsive igennem anlægget som planlagt.
