Tilsynsrapport til offentliggørelse

Tilsynsrapport

Virksomhedens navn	SABRO A/S
Virksomhedens adresse	Holmagervej 2, 8543 Hornslet
CVR nummer	10154529
Virksomhedstype	2.4 Drift af jernmetalstøberier > 20 tons om dagen
Tidspunkt for tilsynet	22. november 2017
Baggrunden for tilsynet	Prioriteret tilsyn
Varsling af tilsynet	9. oktober 2017
Deltagere fra virksomheden	Michael Leth og Freddy Pedersen
Øvrige deltagere	-
Tilsynet udført af	Lene Deshasta og Peter Møller
Tilsynet omfattede	Fokus på støv
Materiale udleveret	-

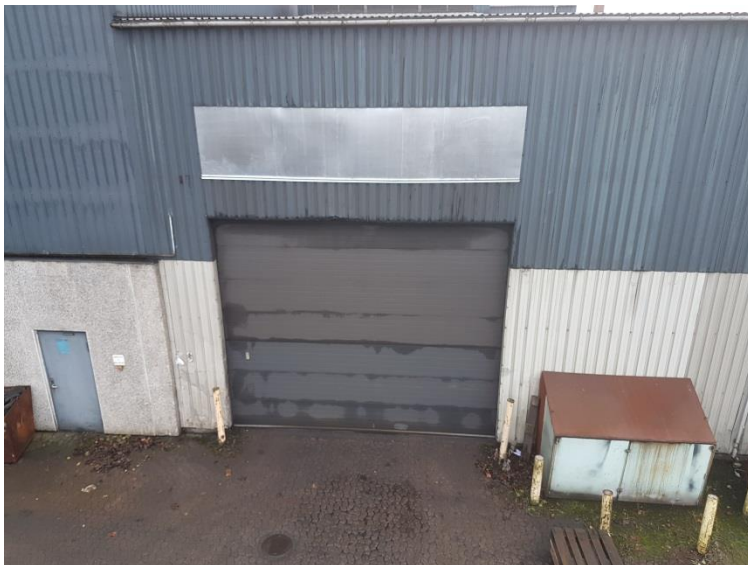
Ved tilsynet blev det konstateret, at der var åbne ventilationsriste ind til sluserummet mellem udslagning og det fri.

Det blev ved tilsynet aftalt, at Sabro sætter plader for disse ventilationsriste.

Sabro har den 27. november 2017 fremsendt dokumentation for at ventilationsristene er dækket til.
