Tilsynsrapport til offentliggørelse

Tilsynsrapport

Virksomhedens navn	RGS Nordic A/S Rærup
Virksomhedens adresse	Halsvej 70, 9310 Vodskov
CVR nummer	15084790
Virksomhedstype	5.3b(i) Bortskaf/nyttig Ikke-farligt > 75 t/dg, bio. beh.
Tidspunkt for tilsynet	7. februar 2020
Baggrunden for tilsynet	Basistilsyn
Varsling af tilsynet	Varsel blev fremsendt den 3. februar 2020, dato for tilsyn blev aftalt pr. mail den 9. januar 2020.
Deltagere fra virksomheden	Niels Bundgaard Jørgensen, Driftsleder Jens Arre Nord, Miljøchef Louise Sorgenfrei Olesen, EHS Advisor
Øvrige deltagere	-
Tilsynet udført af	Inge Lise Therkildsen Nina Eberhardtzen Hansen
Tilsynet omfattede	Primære fokusområder: - Nye monitoringsboringer - Perkolatafledning, status for udbedringsarbejde - Procedure for jordbehandling
Materiale udleveret	Intet

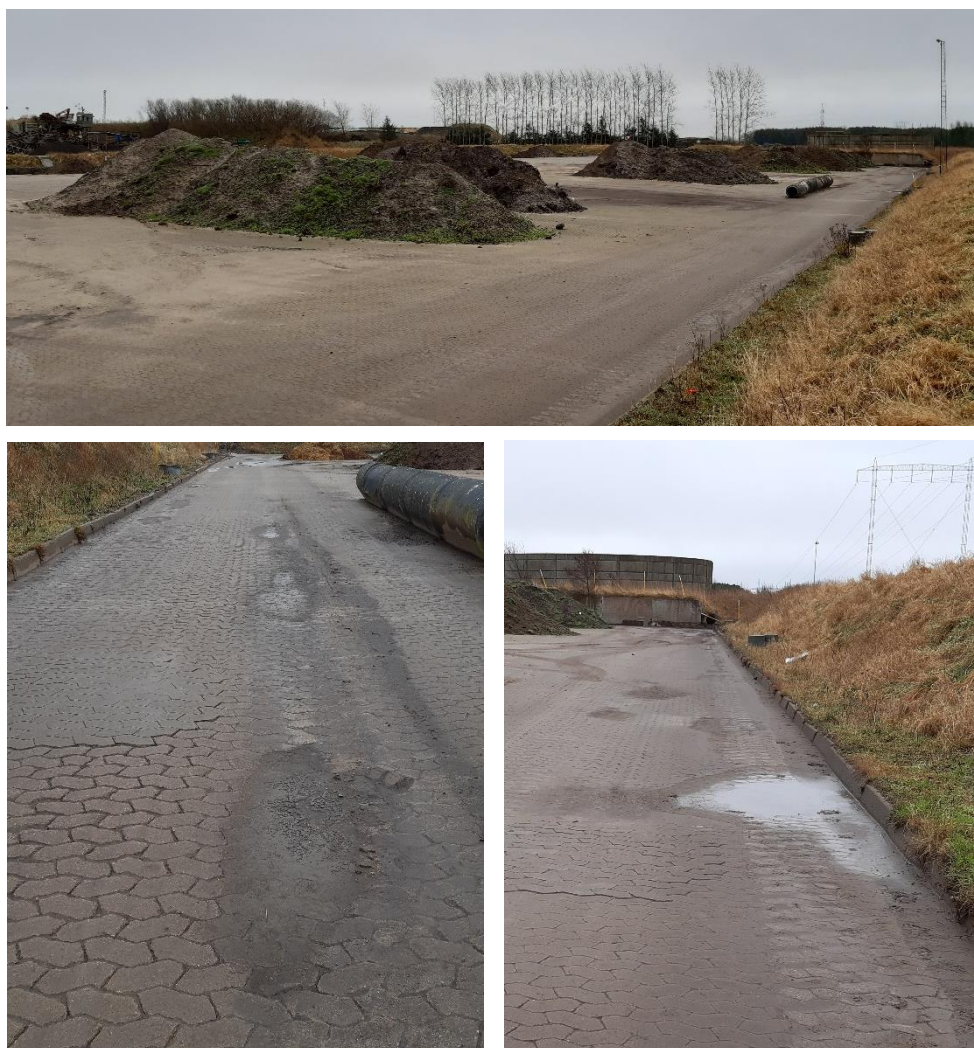
Figur 1. Jordbehandlingsplads. Øverst: Jordbunker på pladsen. Nederst tv: lunger i belægningen langs den nordøstvendte vold. Nederst th: lunger i belægningen langs den sydvestvendte vold.

På pladsen blev der observeret en del lunger i belægningen, især langs køresporet op mod Reno-Nords plads (se figur 1, nederst tv). Herudover var sprækkerne mellem stenen på flere områder meget dybe, hvilket tyder på manglende vedligehold af fuger. Forholdet blev også kommenteret på forrige tilsyn i 2017. Det er vigtigt, at RGS sørger for vedligehold af pladsens belægning. Hvis skaderne får lov at udvikle sig, kan det betyde defekter på det underliggende dræn- og membranlag.

1. RGS skal sørge for vedligehold af pladsens belægning. Hvis skaderne får lov at udvikle sig, kan det betyde defekter på det underliggende dræn- og membranlag.
2. RGS skal derfor sørge for, at jordbunkernes påsatte ID-skilte vedligeholdes fremadrettet, så ID-nummeret ikke falmer væk.
3. Låg/dæksler på flere brønde trænger til udskiftning. Indtrængende overfladevand/organisk stof kan påvirke egenkontrollen.
4. Egenkontrollen nedstrøms anlægget skal fremadrettet foretages i den samme boring og det samme indtag i den pågældende boring.
5. Den nye monitoringsboring – placeret tæt ved indkørslen til Reno-Nords sorteringsplads – skal sikres mod påkørsel.

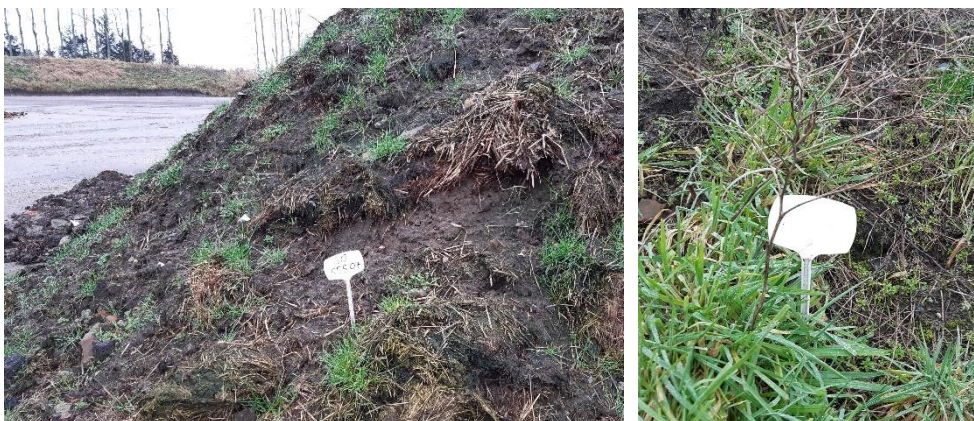
Figur 2: ID-skiltning af jordpartier. Til venstre: Oplag med falmet skilt. Til højre: Skilt, hvor ID-nummer mangler eller er falmet væk.

ID-skilte på flere jordpartier var falmende og svær at tyde – på et enkelt parti, var skriften helt væk (se figur 2). RGS driver et dobbelt system, hvor bunkerne placering er markeret på et oversigtskort. Der er vilkår om ID-skiltning. Miljøstyrelsen finder det nødvendigt, at der ud over et papirsystem også mulighed for at kunne identificere et jordparti fysisk. RGS skal derfor sørge for, at de påsatte ID-skilte vedligeholdes fremadrettet, så ID-nummeret ikke falmer væk.

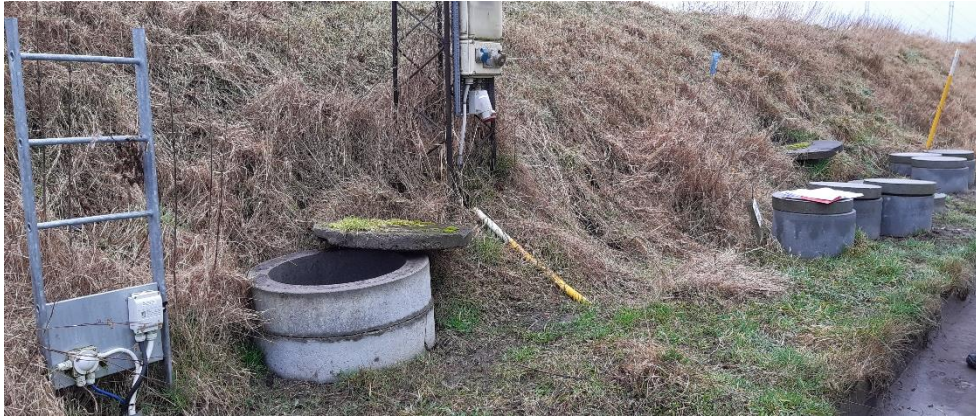
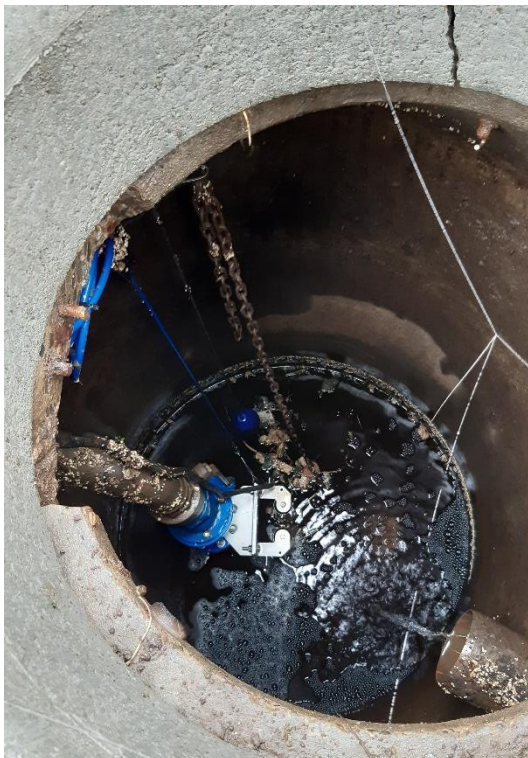
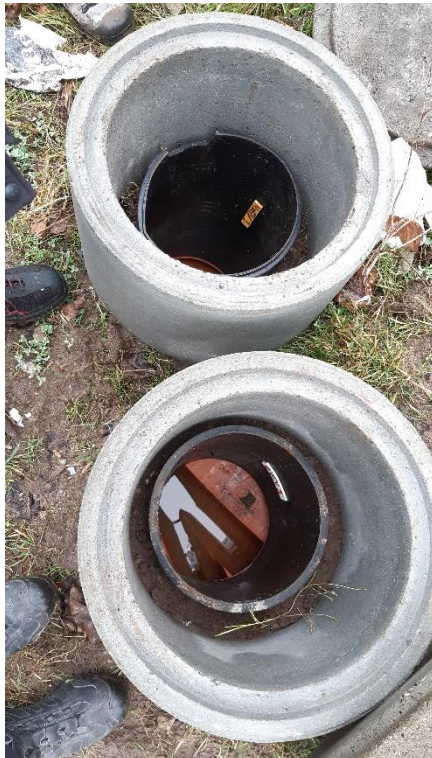
Jordbehandlingspladsen er opbygget med betonbelægningssten øverst, herunder et drænsystem til opsamling af forurenede vand og nederst en plastmembran til tilbageholdelse af forurenede vand. Under plastmembranen er der etableret sekundære dræn til kontrol af eventuel udsvivning gennem membranen. Langs kanten af pladsen er der etableret flere inspektionsbrønde tilknyttet både de øvre og nedre dræn (se figur 3).

Figur 3. Inspektionsbrønde. Øverst: Inspektionsbrønde på midten af pladsen langs den sydvestvendte vold. Pumpebrønd ses i forgrunden. Midterst tv: Kig ned i pumpebrønd. Midterst th: gennemløbsbrønde, øvre dræn forrest, nedre dræn bagerst. Nederst tv: Samlebrønd for nedre dræn med, hvad der ligner en død rotte. Nederst th: Låget på brønden var knækket.

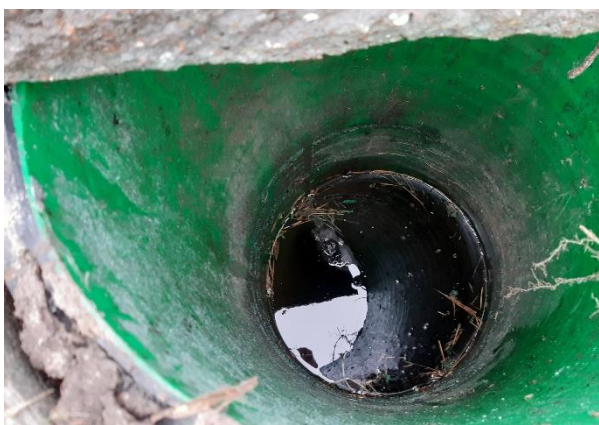
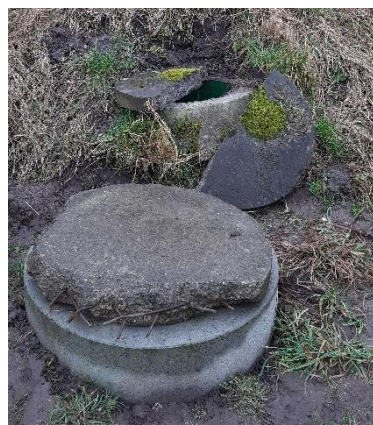
I samlebrønden for det nedre dræn, blev der observeret en død rotte eller lignende (se figur 3, nederst tv). Låget til brønden var knækket, og brønden lå helt ind i den sydvestvendte vold (se figur 3, nederst th). Muligheden for indstrømmende overfladevand, organisk stof og organismer er derfor høj. RGS fortalte, at der planlægges indkøb af nye lette låg til alle brønde i stedet for de nuværende betonlåg. Miljøstyrelsen bifalder dette tiltag, og tilføjede at disse låg har en kant, der omslutter brøndens karm, hvormed risikoen for indtrængende overfladevand reduceres. Miljøstyrelsen bemærkede, at det kan være nødvendigt at grave lidt af volden for at kunne påsætte et låg, der omslutter den aktuelle brønd.

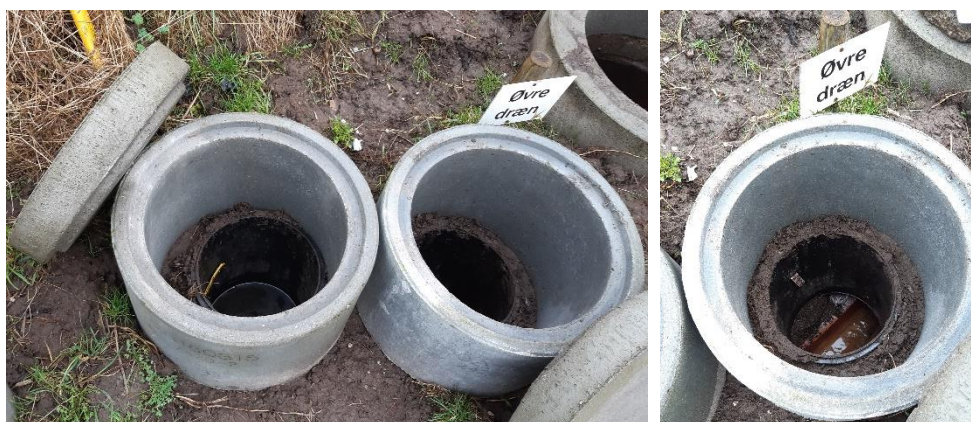
I inspektionsbrøndene midt pladsen langs den sydvestvendte vold, lå niveauet af vandspejlet (ved tilsynet) i nedre dræn over niveauet i øvre dræn og ligeledes over niveau for membranen (se figur 4). RGS fortalte på tilsynet, at det høje vandspejl i det nedre dræn skyldes et indadrettet grundvandstryk. I redegørelsen fremsendt den 20. december 2019 fremgår følgende: "*Det er imidlertid senest konstateret, at grundvandet nu ligger over nederste drænsystem*". Denne konklusion er truffet på baggrund af synkronpejlinger udført den 4. september 2019. Vandet trænger ikke op i det øvre dræn grundet den mellemliggende membran.

Figur 4. Højt vandspejl i nedre dræn. Til venstre: Nedre dræn (tv) og øvre dræn (th). I det nedre dræn ses vandspejlet. Til højre: kig ned i det øvre dræn, hvor vandspejlet ikke er synligt.

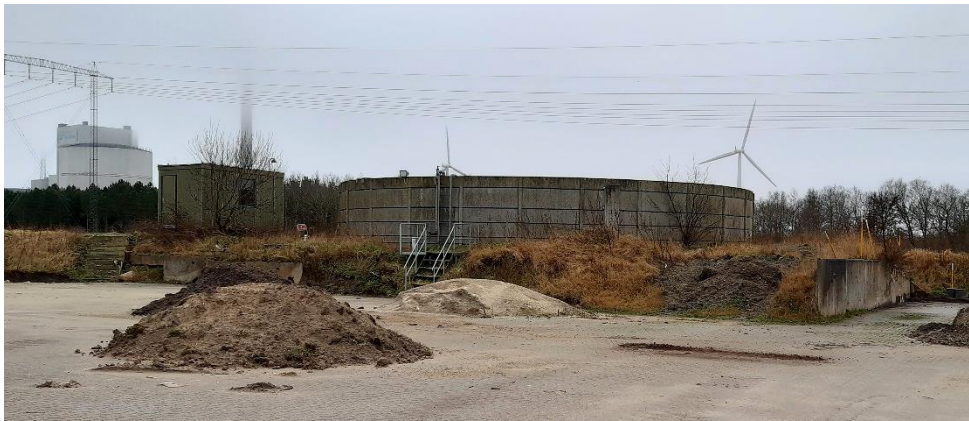
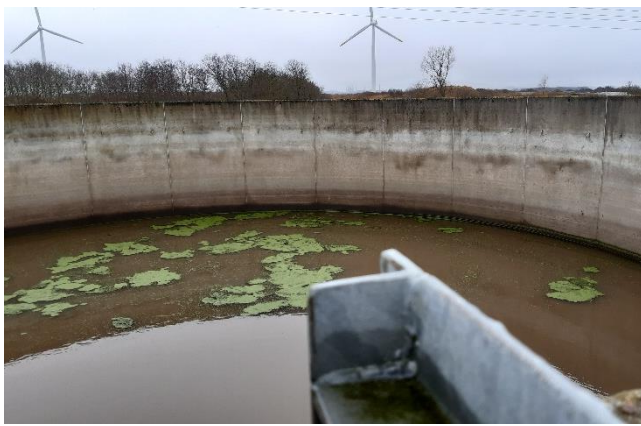
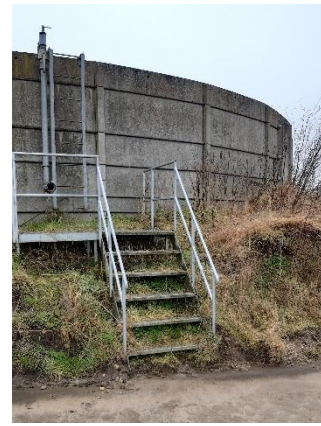
Perkolat fra pladsen pumpes til anlæggets perkolattank, som står med frit vandspejl (se figur 5). Herfra pumpes perkolatet videre til offentlig kloak. Nedstrøms ledes spildevandet fra RGS sammen med spildevandet fra Reno-Nord. Der er en individuel flowmåler på spildevandet, som ledes fra RGS. Flowmåleren er placeret inde i et skur, som er ejet af RenoNord.

Figur 5: Perkolattank. Øverst: Perkolattankens omgivelser. Nederst tv: Vandspejl i perkolattank. Nederst th: trappe til perkolattank.

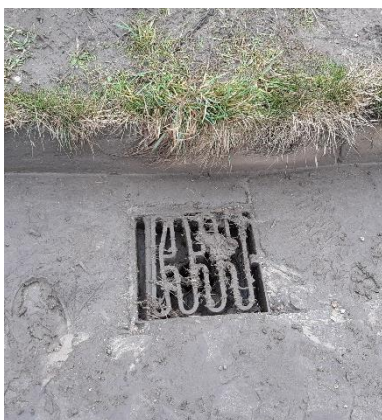
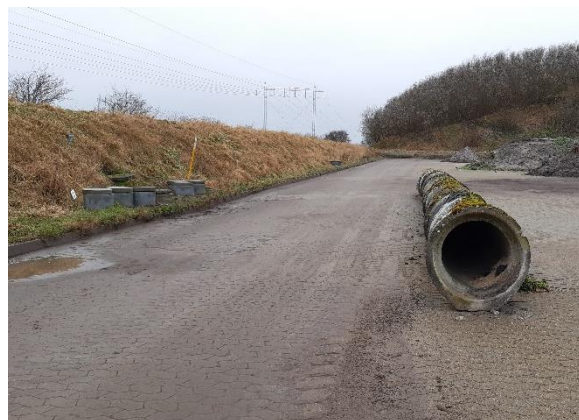
På tilsynet oplyste RGS, at der ved regnvejrs er problemer med, at risten til afledning af afstrømmende overfladevand stopper til grundet sediment. RGS har derfor placeret nogle store betonrør mellem bunkerne og risten (se figur 6). På tilsynet var risten fri til at modtage overfladevand.

Figur 6. Problemer med stoppet afløb. Til venstre: Rist til afløb for afstrømmende overfladevand. Til højre: Betonrør er blevet placeret mellem jordbunkerne og afløbet for at fange det afstrømmende sediment.

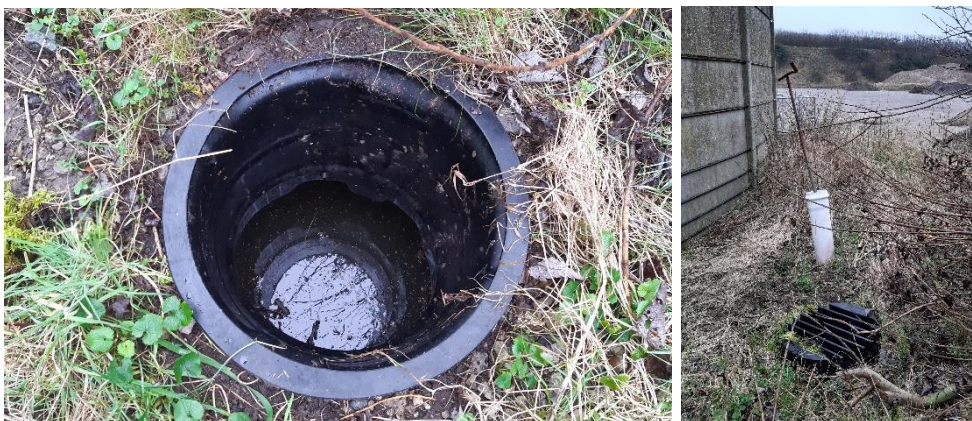
Figur 7: Olieudskiller. Til venstre: Kig ned i olieudskilleren. Til højre: Olieudskillere ns omgivelser.

Der er en enkelt olieudskiller tilknyttet anlægget. RGS beskrev på tilsynet at olieudskilleren tømmes én gang årligt. Olieudskilleren er placeret relativt højt i terrænet, øst for perkolattanken (se figur 7).

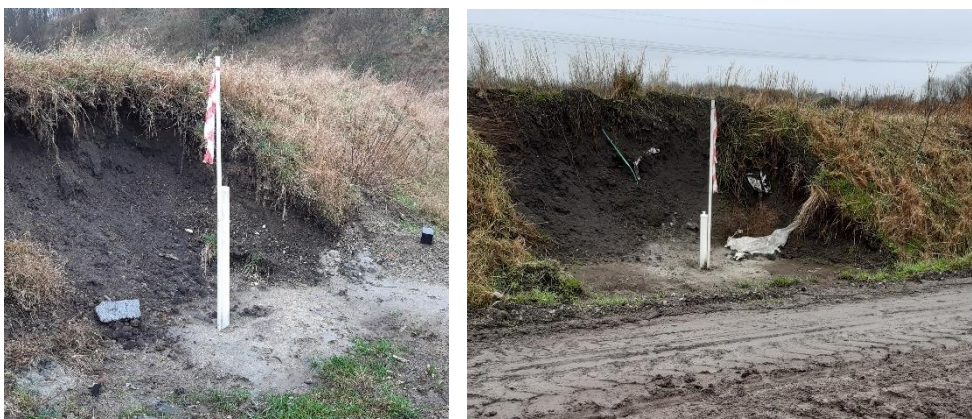
For så vidt muligt at kunne adskille grundvandspåvirkningen fra RGS med grundvandspåvirkningen fra Reno-Nord, er der blevet etableret to nye opstrøms grundvandsmonitoringsboringer mellem jordrenseanlægget og Reno-Nords sorteringsplads (se oversigtskort). Boringerne er placeret på den nordøstlige side af volden mellem de to anlæg, hermed i kanten af Reno-Nords sorteringsplads. De to boringer mangler at blive sikrede med en overbygning (se figur 8). RGS fortalte, at dette arbejde vil blive udført indenfor de næste 2-3 uger efter aftale med Cowi. I denne forbindelse, vil forerør ligeledes blive afkortede.

Figur 8. Nye opstrøms monitoringsboringer langs den nordøstvænte vold. Til venstre: Nordlige boring. Til højre: Sydlige boring.

Miljøstyrelsen forventer at borerne vil blive indrettet tætte i henhold til brøndborerbekendtgørelsen og påsat et vejrfast ID-skilt med boringsoplysninger så som boringsfikspunkt og DGU-nr. I tilfælde af flere indtag, skal hver indtag påsættes en individuel mærkat (denne kan med fordel downloades fra GEUS hjemmeside: <http://jupiter.geus.dk/cgi-bin/BoringsskiltIsapi.dll>). Den nordlige boring var placeret mellem volden og en betonsvelle. Miljøstyrelsen fortalte, at også boringen nærmest indkørslen til Reno-Nords plads, skal påkørselssikres (med betonsvelle eller lignende) pga. den udsatte placering.

Dokumentation for sikring af borerne skal eftersendes i form af fotos af de installerede overbygninger, borerne omgivelser samt afslutning af forerør. Ligeledes skal der fremsendes fotos af de påsatte boringsmærkater. RGS oplyste, at borerne var indrapporteret til GEUS. Dette skal dokumenteres ved eftersendelse af DGU-numre for borerne. Miljøstyrelsen gør opmærksom på, at det er kommunen som er myndighed for brøndborerbekendtgørelsen og at eventuelle mangler konstateret af Miljøstyrelsen vil blive sendt videre til kommunen.
