Tilsynsrapport til offentliggørelse

AffaldPlus I/S ejer af Miljøanlæg Forlev

Virksomheder
J.nr. 2019-1737
Ref. MAJLI
Dato:
19.1.2022

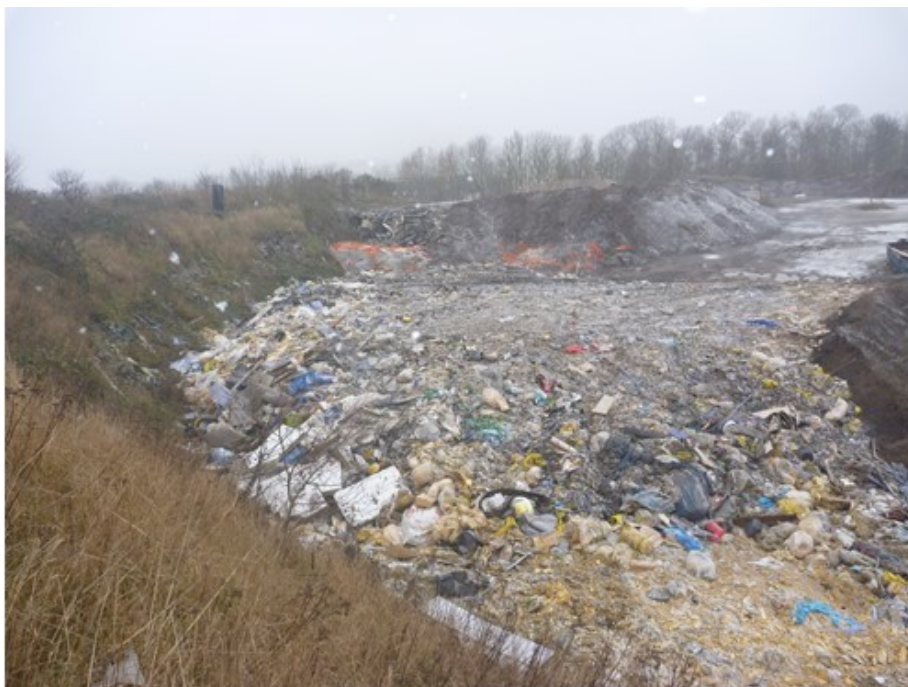
Deponienhed til blandet affald 4.2.1 har stadig lidt plads endnu – derefter skal der deponeres i 4.2.2, i alt kapacitet til 30 – 40 år endnu. Deponiet fremstod i orden, brønde intakt, pumper kører. Der ses plast i affaldet som kun være bedre frasorteret særligt i byggeaffaldet.

Der indkøres i dag til slutdeponi primært asbest – byggeaffald – blød pvc PCB kommer ikke ind i store mængder – i 25 kg poser. Asbestaffaldet afdækkes med jord inden daglig lukketid.

Foto "Tippen" Deponi for blandet affald enhed 4.2.

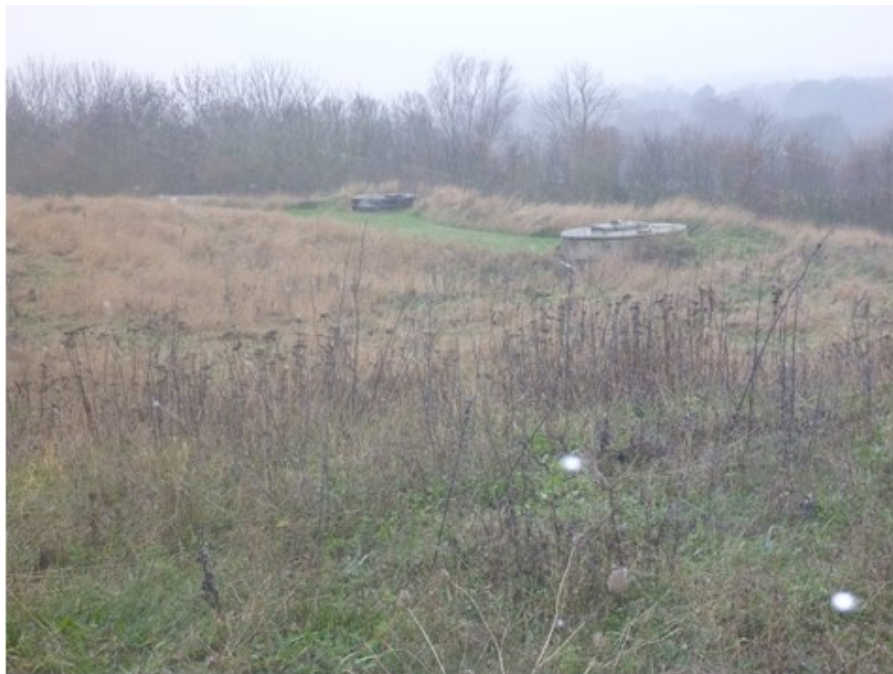
Foto: Slutafdækket deponienhed. Der ses toppen af to perkolatbrønde.

Tjek af niveaualarmer virker sker 1 * om måneden. Der er årligt pumpekontrol. Der er niveaukontrol i alle pumpebrønde (SRO). Der er 2 pumper i alle brønde, hvis den ene går ud skal den anden pumpe tage over.

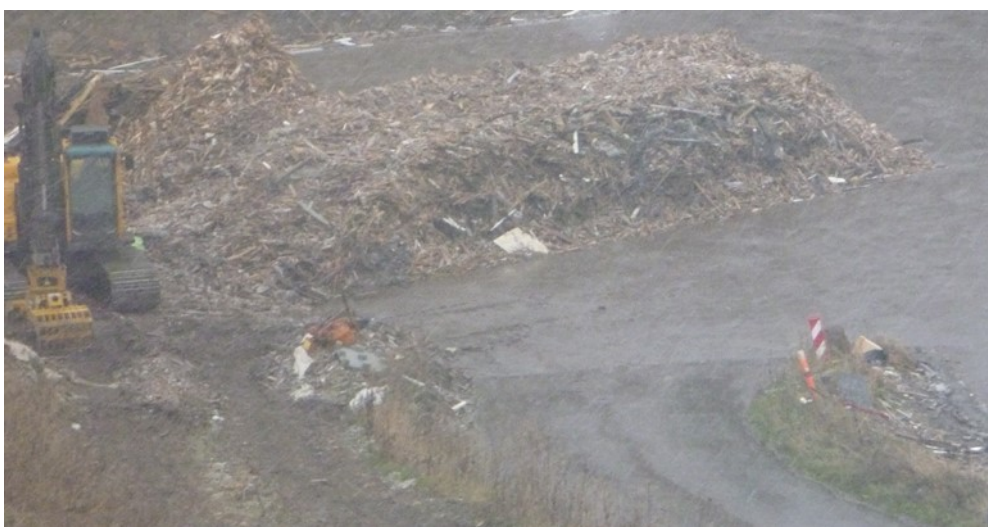
Foto af neddeling af træaffald.

Oplag af træaffald vurderes ikke at overstige 2500 m³ eller 1250 tons.

Der var på oplagspladsen et mindre oplag af noget træaffald, der kunne ligne kreosotbehandlet træ. AffaldPlus oplyser at træet formentlig er kreosotbehandlet og frasorteret da det er kommet ind træaffald til fra genbrugspladserne. Kreosotbehandlet træ fraføres Forlev Miljøanlæg og behandles i Næstved.

Miljøstyrelsen har aftalt med AffaldPlus at der skal ansøges om få kreosotbehandlet træ med som tillæg til miljøgodkendelsen. Vilkår omkring frasortering af træ til videre behandling anden steder er uklar og skal præciseres.

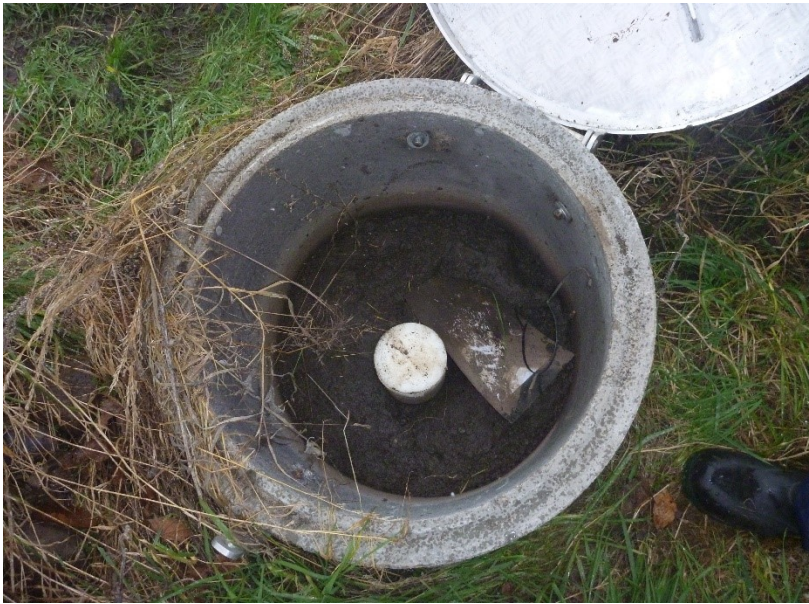
Alle grundvandsboringer blev eftersat. Alle boringer var aflåst og korrekt forsynet med DGU-nummer.

Foto: Grundvandsboring til overvågning.

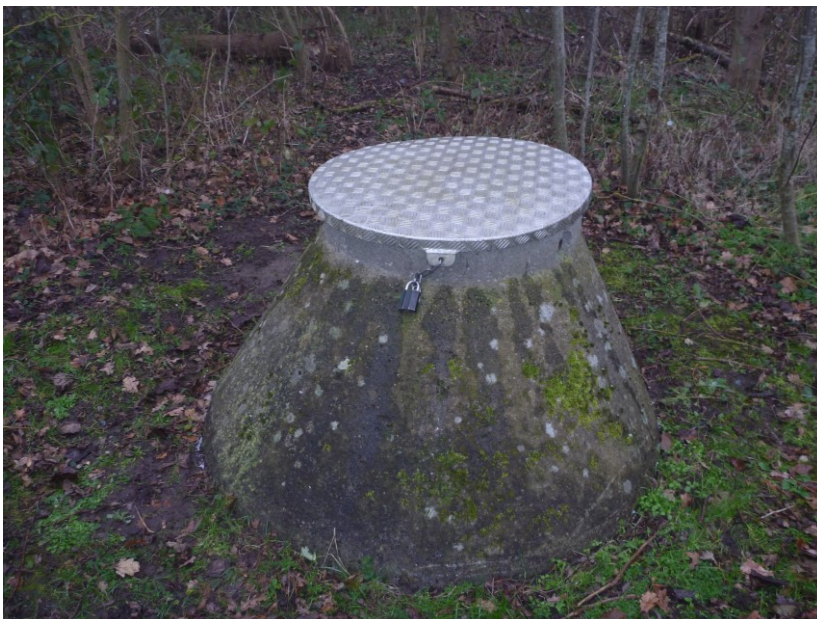
Foto: Aflåst dæksel, grundvandsboring uden for depotet mod vest.

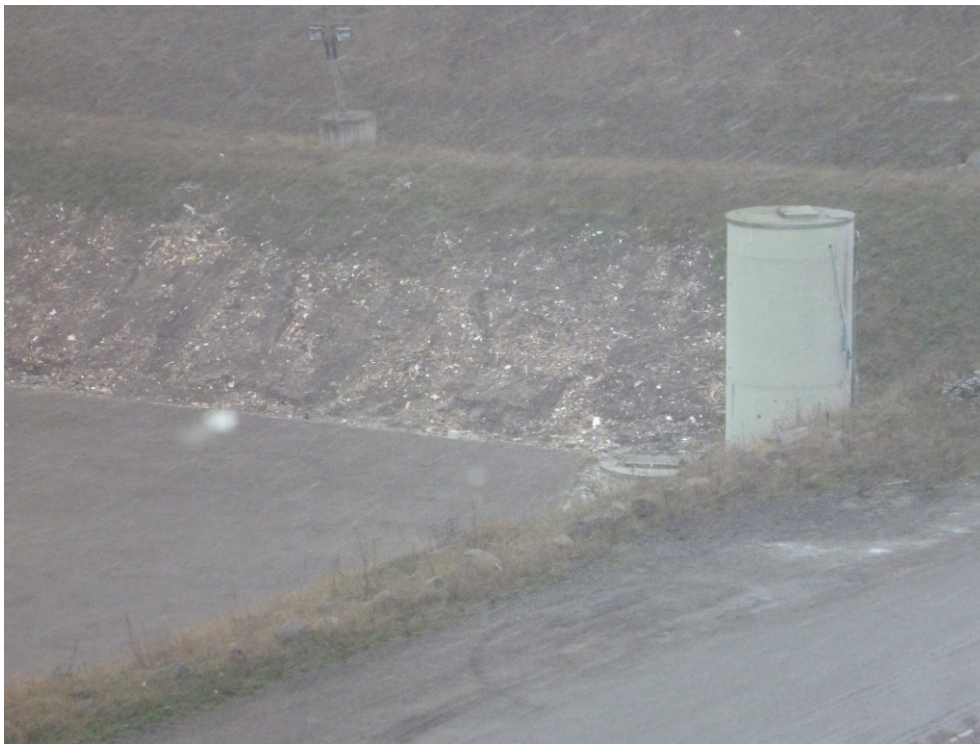
Foto. Oplagsplads for mellemoplæg til forbrændingseget affald. Oplagspladsen var på tilsynet tømt for forbrændingseget affald. Til højre ses en perkolatbrønd.

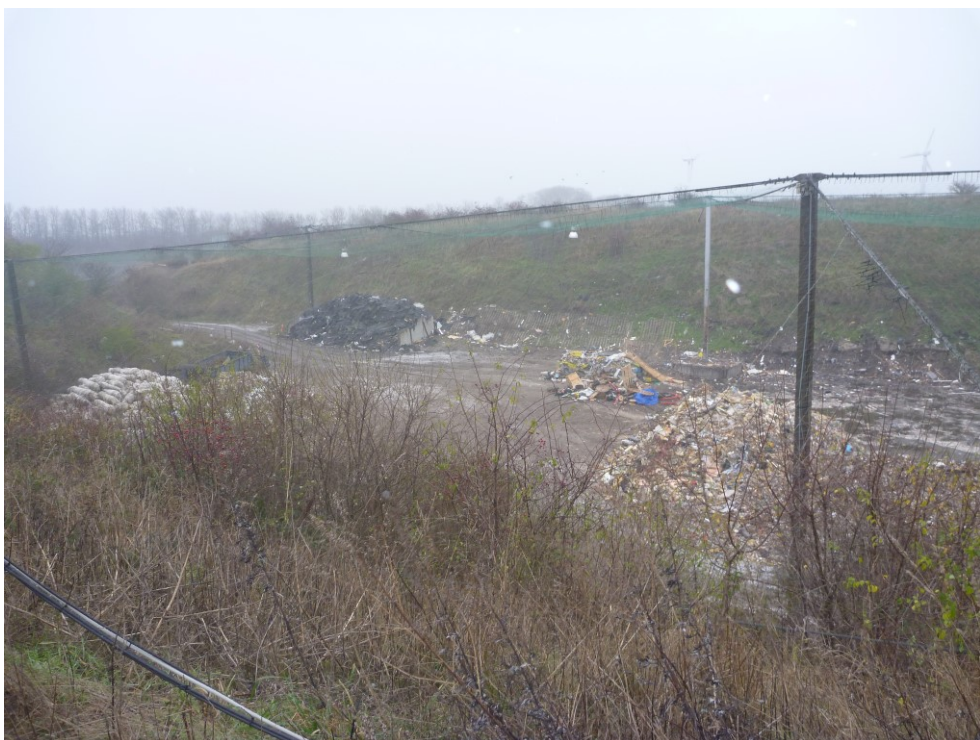
Foto: Oplagsplads for omlastning af dagrenovation uden KOD affald.

Mængden af omlastet dagrenovation uden KOD var ikke overskredet jf. vilkår. Der ses et oplag af tagpap midtfor til venstre. Mængden af tagpap vurderes at være tæt på maksimalt oplag. AffaldPlus oplyser at mængden af tagpap er nedbragt efter tilsynet.

Tilsynet gav anledning til bemærkning om at oplag af tagpap er tæt på maksimale oplagsmængde. AffaldPlus oplyser at de efter tilsynet den 8.12.2021 har nedbragt mængden af tagpap.
