**Aarhus Kommune – Teknik og Miljø  
Tilsyn ifølge miljøbeskyttelsesloven**

| <b>Tilsynsdato</b> | 19. februar 2025 |
| <b>Virksomhed</b> | Jorton A/S |
| <b>Adresse</b> | Robert Fultons Vej 16 og 18 |

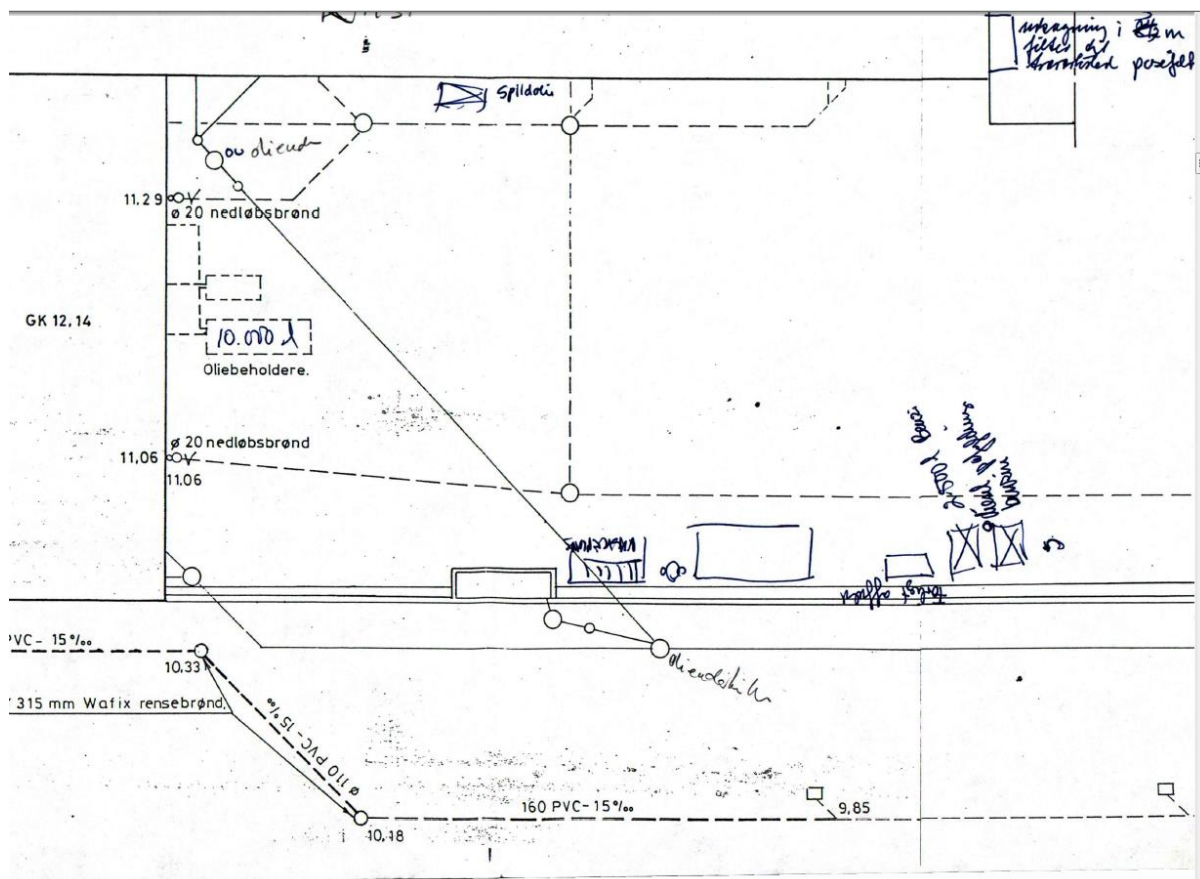
Billede 2. Oversigtskort over virksomhedens 2 olieudskillere. Den ene olieudskillere er tilknyttet vaskepladsen og den anden et værksted.

Der blev ved tilsynet i 2019 oplyst, at olieudskilleren ved vaskepladsen muligvis er bestående af brøndringe. Der gjorts opmærksom på, at olieudskillere med brøndringe kan forårsage jordforurening ved utætte samlinger eller generelt i olieudskilleren. Virksomheden fik derfor oplyst, at virksomheden bør være opmærksom herpå. Det blev anbefalet, at olieudskilleren jævnligt undersøges for utætheder og ved ændringer erstattes af en helstøbt olieudskiller.

Ved seneste tilsyn oplyste Jorton A/S, at de ikke havde kendskab til om ovenstående var blevet undersøgt yderligere. Virksomheden fik derfor oplyst, at det bør være noget de har stort fokus på eftersom oprydning efter en utæt olieudskiller kan være meget omkostningsfuldt.

Virksomheden fik oplyst, at de bør have fokus på at deres olieudskillere er tæt.

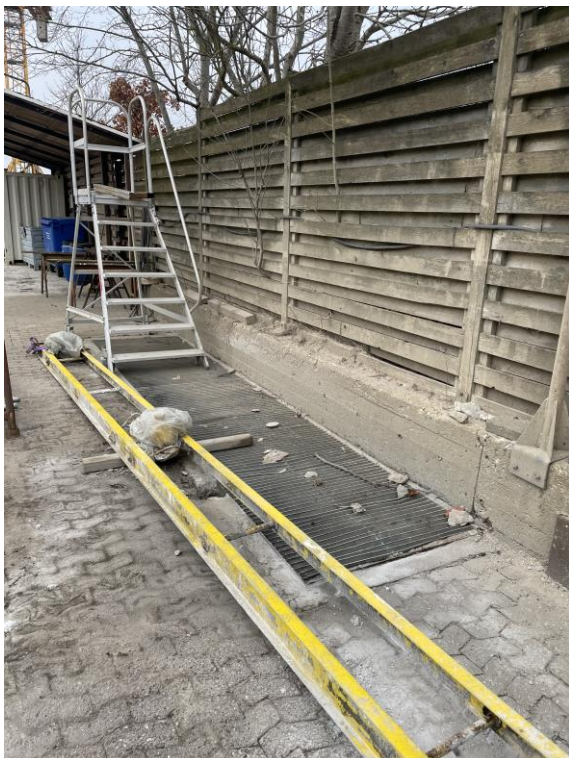
Underlaget på vaskepladsen består af SF-sten. På tilsynstidspunktet var underlaget ikke jævnt og fugerne var åbne flere steder. Virksomheden fortalte, at arealet skulle udbedres snarest muligt.

Underlaget på vaskepladsen består af SF-sten, se billede 3. Vaskepladsen bruges maks. et par gange om ugen og der anvendes alkaliske produkter.

På tilsynstidspunktet var underlaget ikke jævnt og fugerne var åbne flere steder. Dette skyldtes et tidligere gravearbejde på arealet, hvor SF-stenene efterfølgende ikke var blevet lagt ordentligt. Virksomheden fortalte, at arealet skulle udbedres snarest muligt.

Aarhus Kommune skal gøre opmærksom på, at der på vaskepladser normalt stilles krav til at vaskepladser er tætte (SF-sten er ikke tæt) eftersom forurening kan løbe mellem stenene og ned i jorden.

Billede 3. Vaskeplads med SF-sten

Aarhus Kommune henstiller at udbedringerne er foretaget senest den 1. juli 2025. Virksomheden bedes bekræfte dette ved at sende et billede til kommunen.

Ved efterfølgende drøftelse af virksomhedens vaskeplads i forvaltningen er der enighed om, at tilsynsmyndigheden i dette tilfælde ikke umiddelbart vil kræve, at der etableres tæt belægning. Det anbefales dog at der etableres en tæt belægning. Der skal dog være en hældning på vaskepladsen således at vaskevandet umiddelbart løber ned i afløbet. Der må ikke være revner eller åbne fuger på pladsen, hvor forurening kan løbe ned i jorden. Pladsens areal skal være afgrænset med tilstrækkelig høje kanter, der sikrer, at vand fra omkringliggende arealer ikke kan løbe ind på pladsen.

Aarhus Kommune skal henstille, at virksomheden senest den 1. juli 2025 har udbedret underlaget omkring deres vaskeplads og optankningsplads.

Hældning på hhv. vaskepladsen og optankningspladsen skal etableres således, at spild umiddelbart løber ned i afløbene. Der må ikke være revner eller åbne fuger på pladsen, hvor forurening kan løbe ned i jorden.

Vaskepladsens og tankpladsens areal skal afgrænses med tilstrækkelig høje kanter, der sikrer, at vand fra omkringliggende arealer ikke kan løbe ind på pladsen.

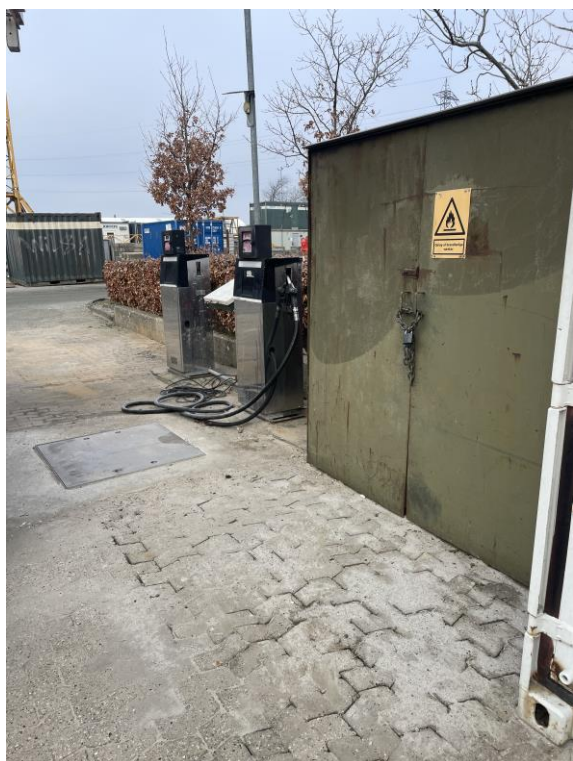
Underlaget på tankpladsen består af SF-sten. På tilsynstidspunktet var underlaget ikke jævnt og fugerne var åbne flere steder. Virksomheden fortalte, at arealet skulle udbedres snarest muligt.

Virksomheden tanker deres køretøjer på virksomheden. Virksomheden oplyste, at der foregår tankninger hver uge, men af få medarbejdere. Optankningspladsen foregår på SF-sten, se billede 4. Der er ikke noget afløb på pladsen.

Billede 4. Tankningsplads hos Jorton A/S

På tilsynstidspunktet kunne der ikke konstateres spild på pladsen. Underlaget var dog ikke jævnt og fugerne var åbne flere steder, hvilket kan medføre nedsivning ved evt. spild. Det ujævne underlag skyldtes et tidligere gravearbejde på arealet, hvor SF-stenene efterfølgende ikke var blevet lagt ordentligt. Virksomheden fortalte, at arealet skulle udbedres snarest muligt.

Aarhus Kommune henstiller at udbedringerne er foretaget senest den 1. juli 2025. Virksomheden bedes bekræfte dette ved at sende et billede til kommunen.

Ved efterfølgende drøftelse af virksomhedens optankningsplads i forvaltningen er der enighed om, at tilsynsmyndigheden i dette tilfælde ikke umiddelbart vil kræve (der kun er få medarbejdere der tanker på pladsen samt fordi den ikke bliver brugt mange gange i løbet af ugen), at der etableres tæt belægning. Der skal dog være en hældning på optankningspladsen således at vaskevandet umiddelbart løber ned i afløbet, hvortil der er tilknyttet en olieudskiller. Der må ikke være revner eller åbne fuger på pladsen, hvor forurening kan løbe ned i jorden. Pladsens areal skal være afgrænset med tilstrækkelig høje kanter, der sikrer, at vand fra omkringliggende arealer ikke kan løbe ind på pladsen.

Det anbefales dog at alle forhold bliver udbedret i forbindelse med, at SF-fliserne skal omlægges. Omkostningerne efter et uheld kan være betydelige og det er derfor en god idé for virksomheder at have forebyggende foranstaltninger for at minimere risikoen for spild og de deraf følgende omkostninger.
