## Tilsynsrapport til offentliggørelse

Virksomheder  
J.nr. 2019 - 1703  
Ref. ADHAU/LOPED  
Dato: xx.xx.2021

Virksomhedens navn	Bornholms Affaldsbehandling
Virksomhedens adresse	Almegårdsvej 8, 3700 Rønne
CVR nummer	26696348
Virksomhedstype	5.4 Deponeringsanlæg >10 t/dag eller kap. >25.000 t
Tidspunkt for tilsynet	25.08.2021
Baggrunden for tilsynet	§ 9 tilsyn Tilsyn med sammenbygning af membraner
Varsling af tilsynet	Tilsynet blev aftalt med BOFA den 18. august 2021
Deltagere fra virksomheden	Cæsar Funch, Peter Christiansen, Steffen Gerdes (ved besigtigelsen)
Øvrige deltagere	Ligija Samuelsen (COWI) og Matthias Pedersen (entrepriseleder v. PLE)
Tilsynet udført af	Lone Grunnet og Anne Duus Hausmann
Tilsynet omfattede	Tilsynet omfattede sammenbygning af membraner i forbindelse med forhøjelse af deponeringsenhederne A og C. Der blev ført tilsyn, med om sammenbygningen skete i overensstemmelse med vilkår i miljøgodkendelse af 9. marts 2021.
Materiale udleveret	Intet

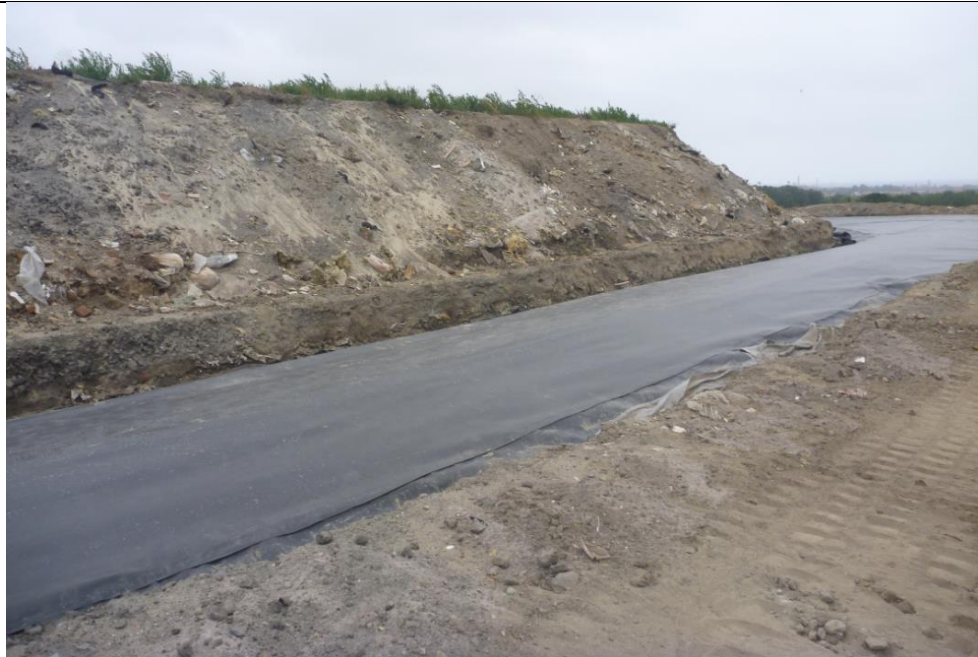
Foto 2. Foto er taget i vestlig retning af den færdige sammensvejsning ny og gamle membraner.

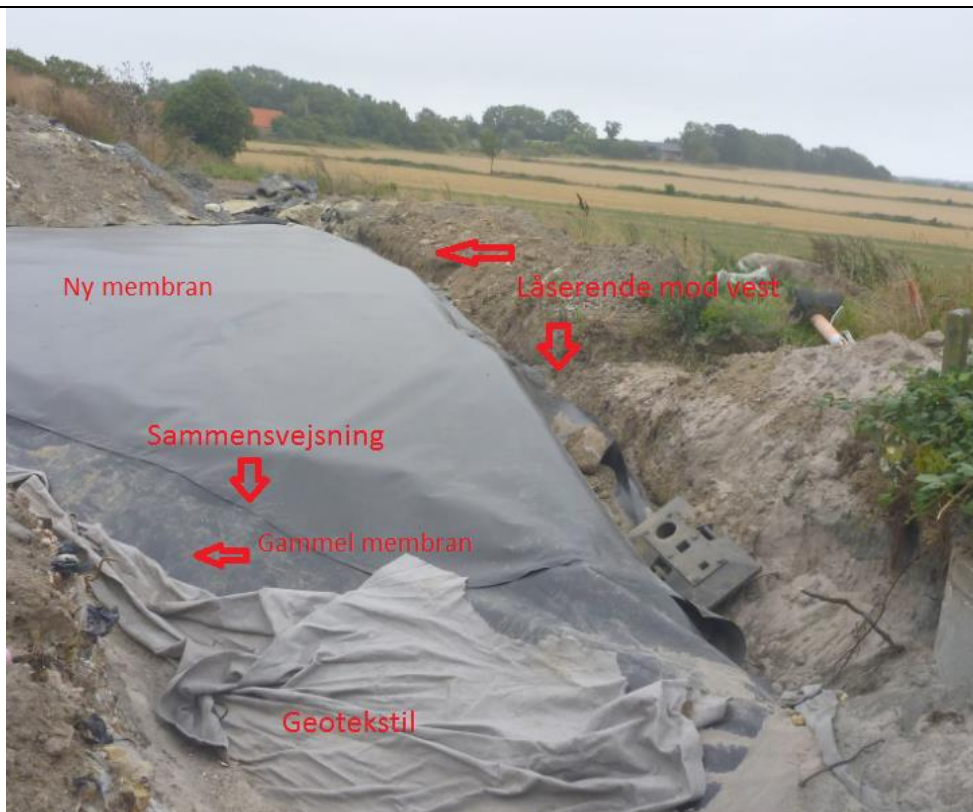
Foto 3. Låserenden mod vest. Den eksisterende geotekstil fra enhed A ses nederst på billedet.

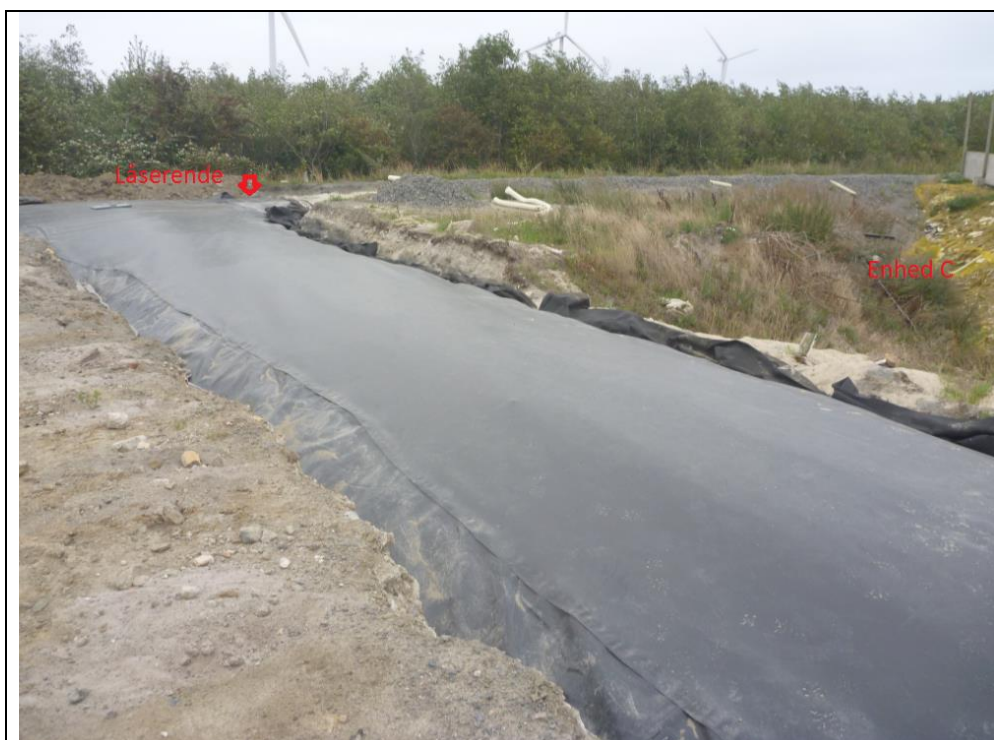
Foto 4. Foto af den færdige membran taget i retning mod Almegårdsvej. Sammen svejsningen mellem ny membran og membran fra enhed A ses.

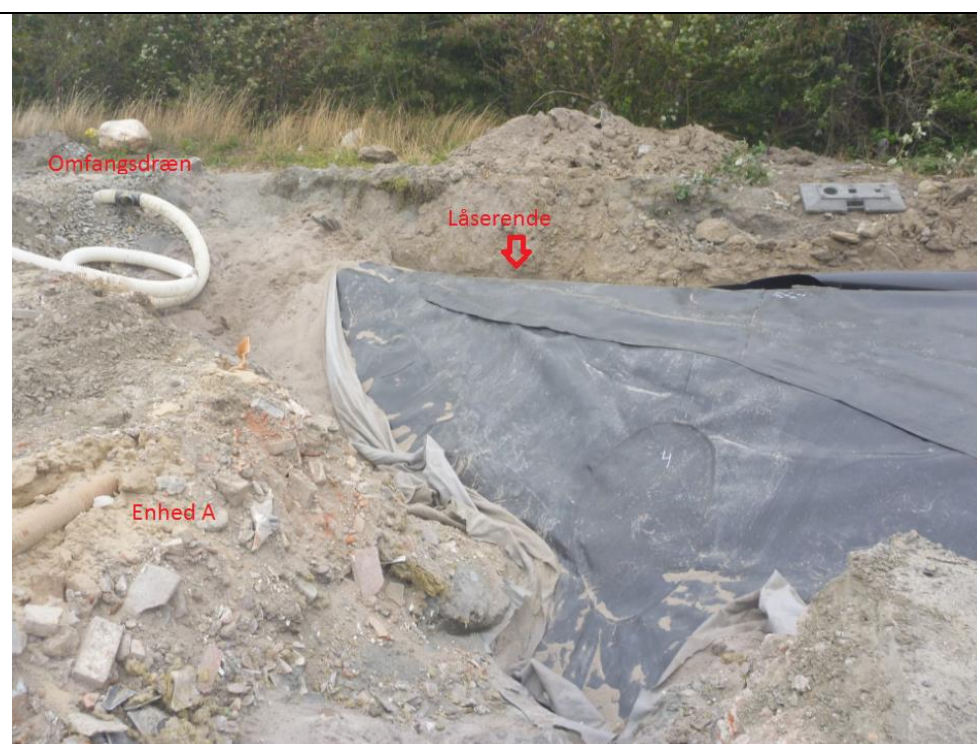
Foto 5. Foto af dele af låserenden ved enhed A mod Almegårdsvej. Det eksisterende omfangsdræn skal videreføres bag ved renden. **Er område 4 en udbedring?**

Ved tilsynet var der ikke udlagt beskyttelseslag, geotekstil og drænlag på membranen. Dræn- og beskyttelseslagene udlægges fra siden, således der ikke køres på membranen. Der skal desuden ske tilpasning af kanter og låserender og udlægning af det manglende del af omfangsdrænet i låserenderne.

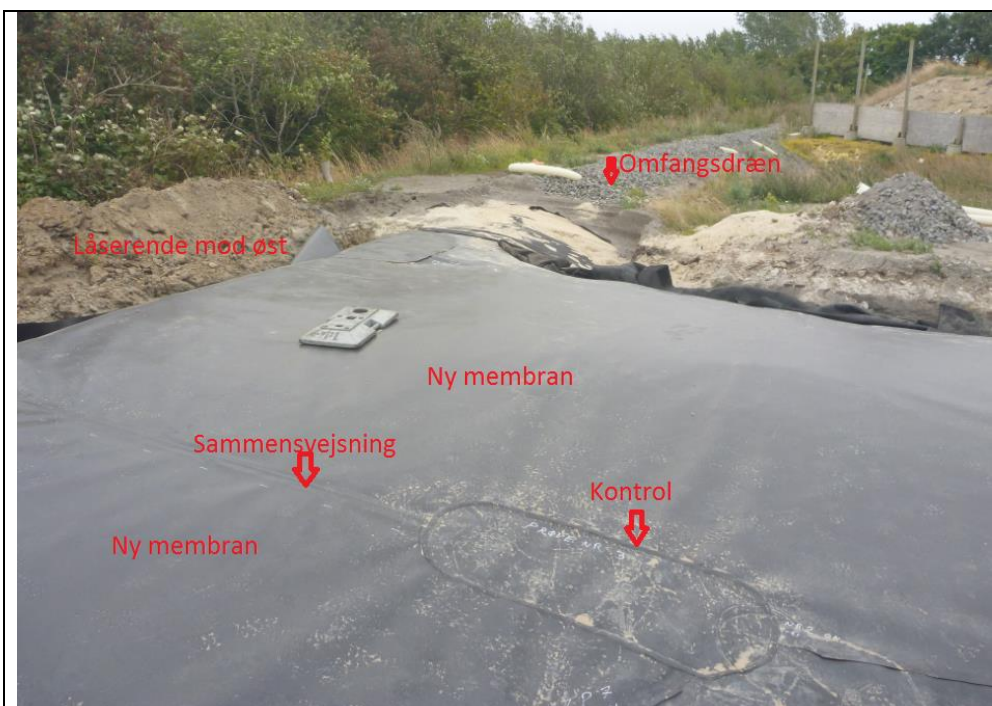
Foto 6. Foto af låserenden ved enhed C mod Almegårdsvej. Det eksisterende omfangsdræn ses samt området for svejseprøve mellem nye membraner.

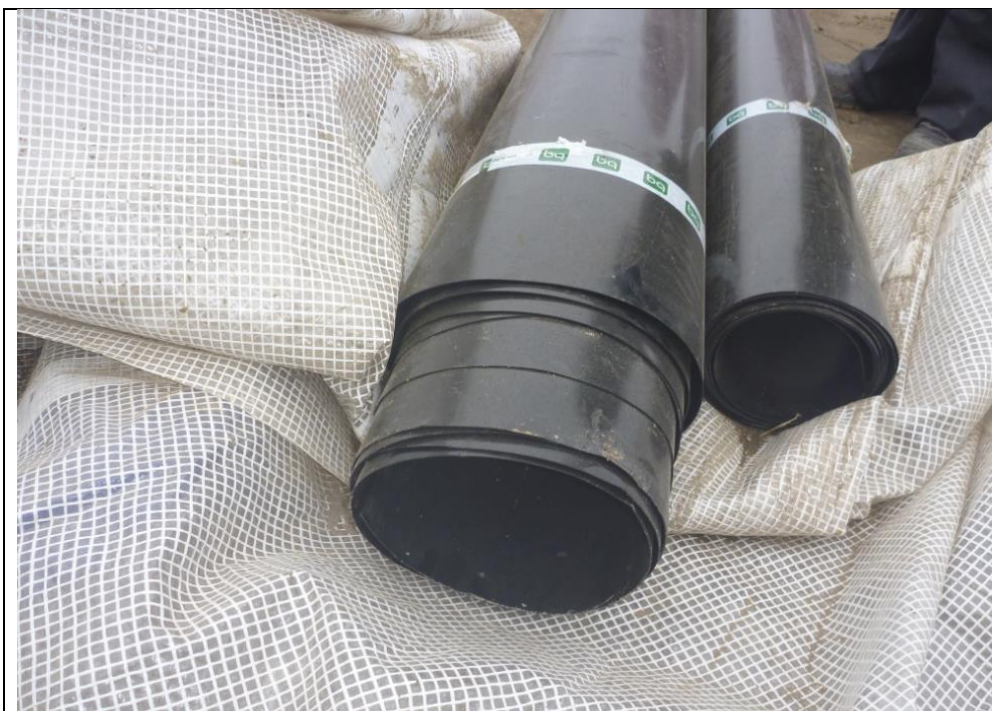
Foto 8. Plastmembran

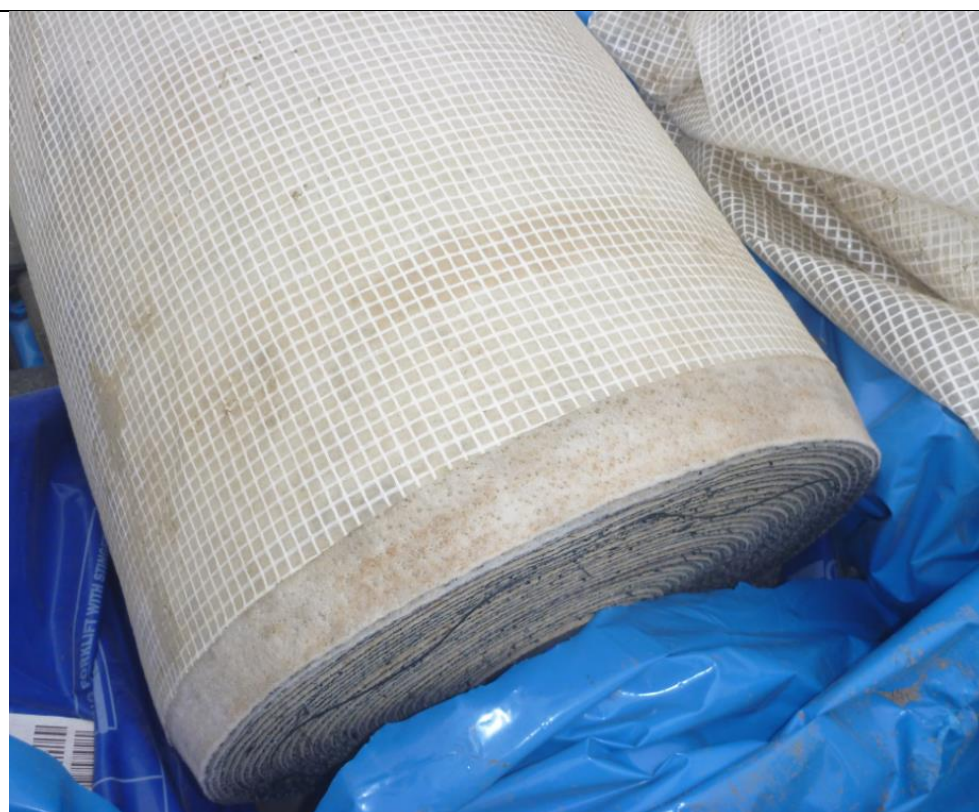
Foto 9. Bentonitmätte

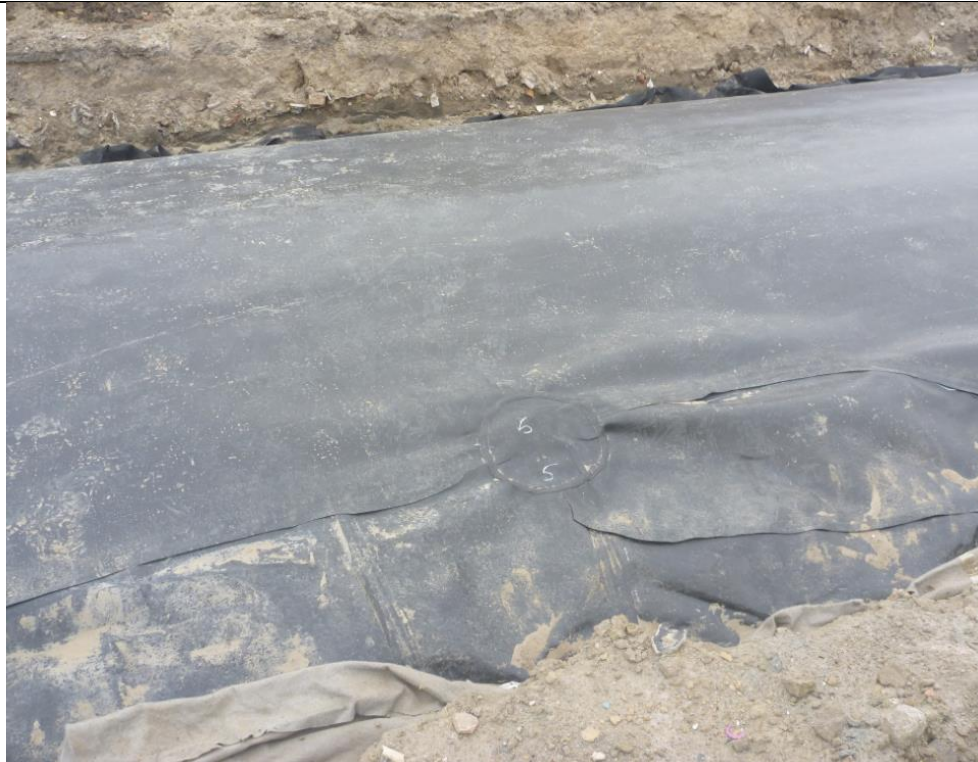
Den besigtigede membran fremstod jævn uden folder – se nedenstående foto. Overlapninger var udført mod laveste punkter. For at opnå at overlapningerne var mod laveste punkt, er den nye membran lagt ud over de to gamle membraner på henholdsvis enhed A og C, hvilket ikke er i overensstemmelse med DS/INF 466. DS/INF 466 angiver, at gamle membraner skal placeres øverst ved sammensvejsning med nye. Membranen er fastgjort i to låserender i henholdsvis østlig og vestlig retning – se foto 3-7. Den nye primær membran er i det store midterstykke udlagt i en bane. Ved enderne mod låserenderne er der udlagt og sammensvejset flere baner ny membran- se foto 6. Langs kanten ved membranerne kunne en mindre del af den eksisterende geotekstil ses. På membranen var der noteret svejseoperatør, rulle nr. mfl. Der fremgik nr. på membranen for prøver af sammensvejsningerne, som er udtaget til testning af forskydning og skrældning, se foto 6, 11 og 12. Der var i alt udtaget 4 prøver til testning ved Teknologisk Institut. Der var desuden nummerering af områder, hvor den gamle membran var udbedret, se foto 10.

Foto 10. Udbedring af eksisterende membran fra enhed A.

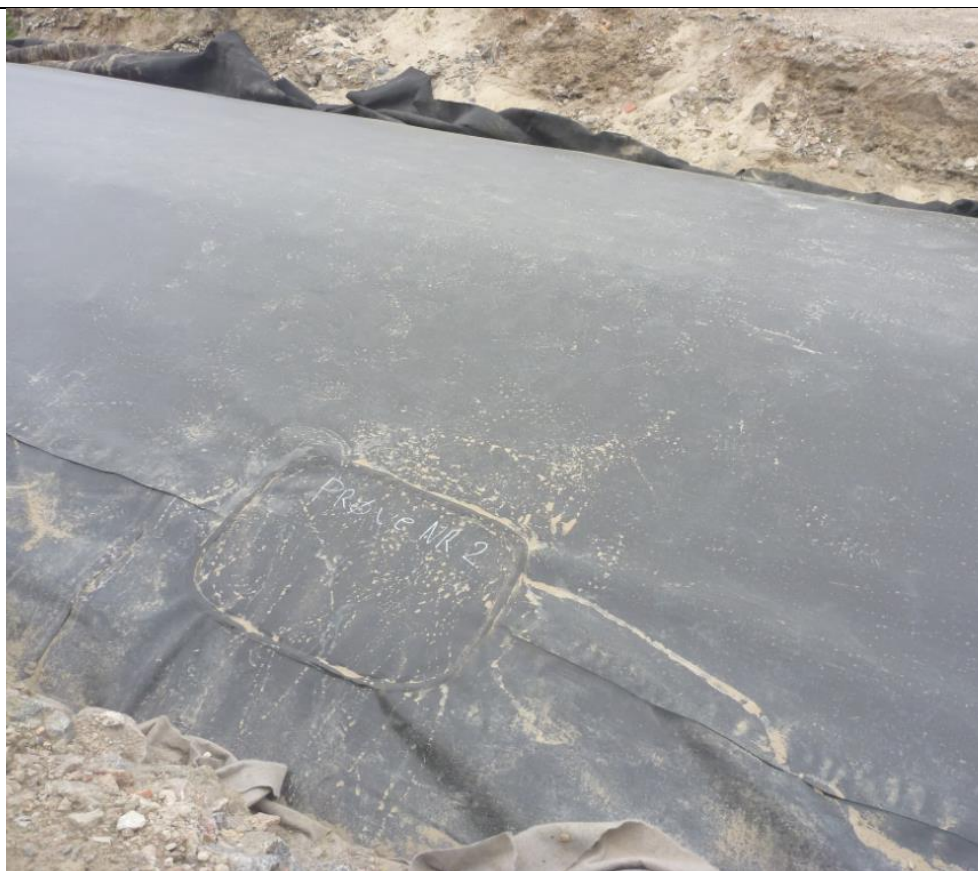
Foto 11. Reparation af område hvor der er udtaget prøve til brug for forskydnings- og skrælningstest af sammensvejsning mellem den nye membran og den eksisterende membran fra enhed A.

Efter tilsynet kom der svar på de fire kontroller af membransvejsninger, som blev sendt til Teknologisk Institut. Resultaterne for prøverne 1, 3 og 4 opfylder kriterierne jf. DS/INF 466. For prøve 2 (svejsning mellem gl. membran fra enhed A og ny membran) opfyldes et af acceptkriterierne for skrældningstesten ikke for 2 ud af 5 delprøver, idet der skete åbning i svejsesømmen. Efter tilsynet har været en dialog og afklaring af afvigelsen fra standarden DS/Inf466 vedr. den manglende overholdelse af det ene af acceptkriterierne for skrældning (prøve 2). Miljøstyrelsen har den 13. september 2021 på baggrund redegørelser fra COWI taget den manglende overholdelse af acceptkriterie for skrældningstest jf. DS/INF 466 afsnit 7.3.4 for prøve 2 til efterretning.

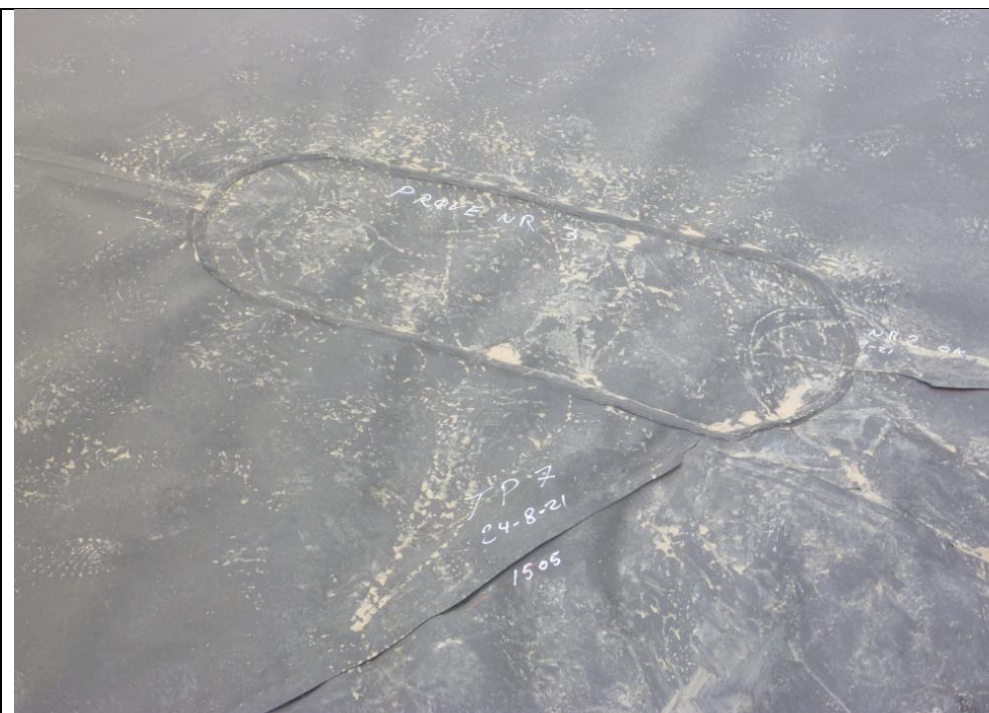
Foto 12. Reparation af område hvor der er udtaget prøve til brug for forskydnings- og skrælningstest. Desuden ses påtegninger fra svejseoperatør. *Står TP7 står for trykprøve 7?*

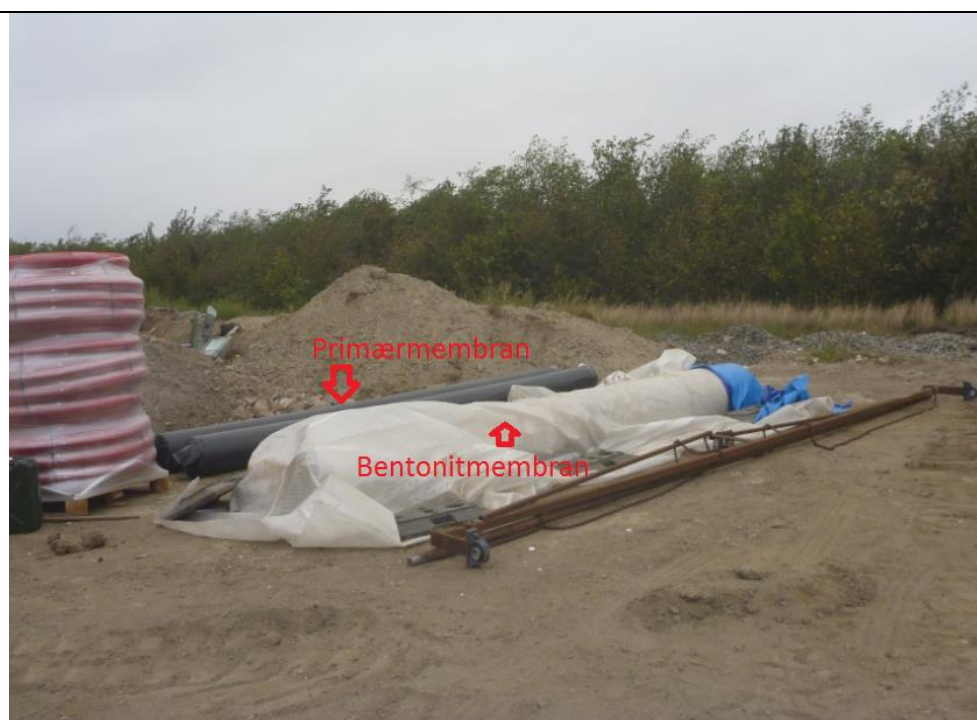
Foto 13. Rest af plastmembran og indpakket Bentonitmåtte .

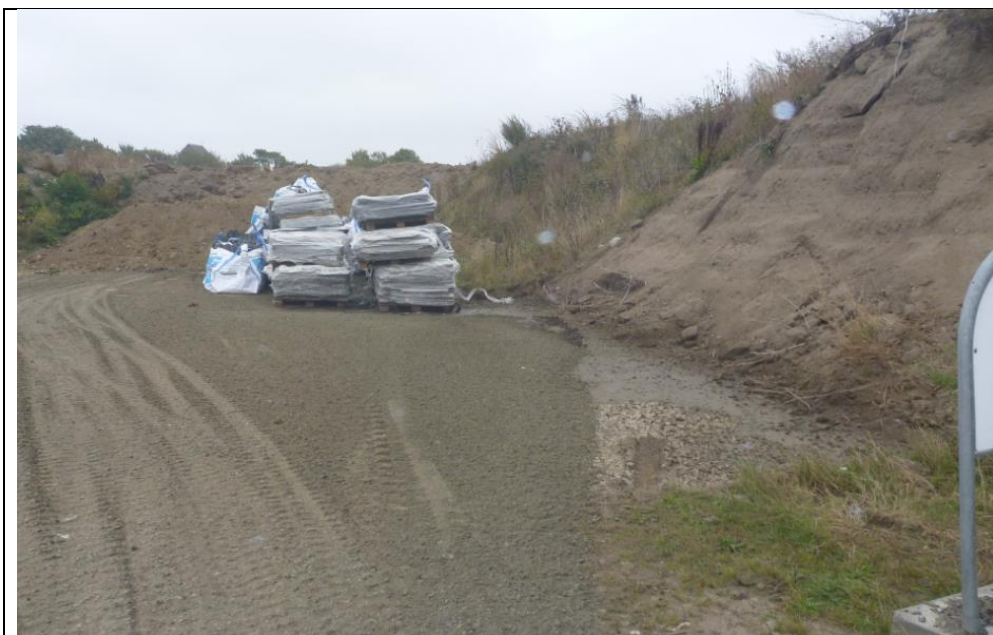
Foto 14. Indpakket asbestholdig eternit.
