VIRKSOMHEDSTILSYN

| Virksomhedsnavn: Pindstrup Autoværksted (Pindstrup Auto og Båd Reparationsværksted v/Henning Thomsen) | Dato for tilsyn: 8. september 2021 |

Tilsynsrapport for ikke miljøgodkendelsespligtige virksomheder

Sagsnr. 21/30771

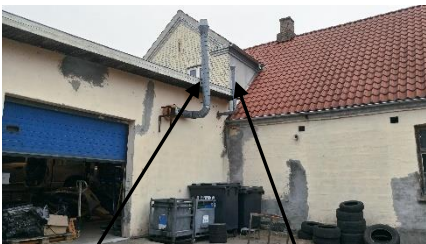
| Aktivitet/proces | | Afkasthøjde | Filter/ rensning |
|---|---|--|--|
| 1 | Svejsereg og udstødning | ca. 2 m over fladt tag | Ingen |
| 2 | Smøregrav | ca. 1 m over fladt tag | Ingen |
| Bemærkninger: | | <p>Billede nr. 1: Afkast fra smøregrav og udstødning /svejsereg.</p> | <p>Billede nr. 2: Afkast fra malekabine og rumventilation.</p> |

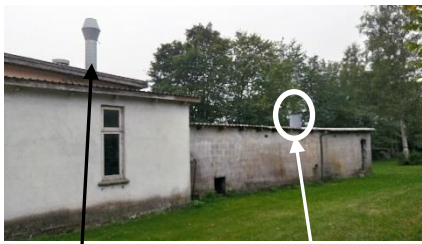
| Aktivitet/proces | | Afkasthøjde | Filter/ rensning |
|---|---|--|--|
| 3 | Malekabine | Ca. 1 m over fladt tag (afkastet er knækket) | Partikelfilter |
| Er der regelmæssig kontrol af filtre mv. på luftafkast | | Nej Værkstedet har ikke bibeholdt serviceaftalen, da maleaktiviteten nærmest er ophørt. | |

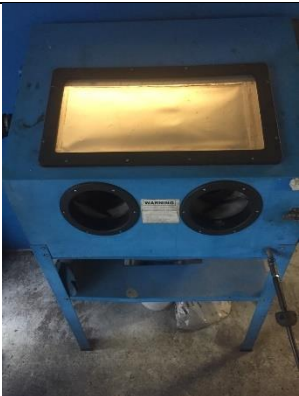
| Aktivitet/proces | | Afkasthøjde | Filter/ rensning |
|---|---|--|--|
| 4 | <i>Sandblæseboks</i> | <i>Ført sammen med afkast 1</i> | <i>Ja</i> |
| | | <p><i>Billede nr. 3: Sandblæseboks</i></p> | |

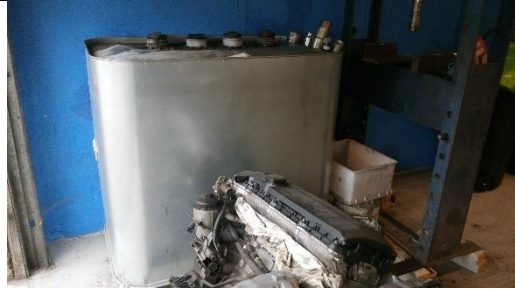
Billede nr. 4: Spildolietank

Den tidligere oplagsplads til spildolie benyttes ikke længere. Spildolie opbevares nu indendørs i værkstedet i en 700 liter dobbeltvægget tank tæt ved en port. Der er ikke tegn på spild ved tanken.

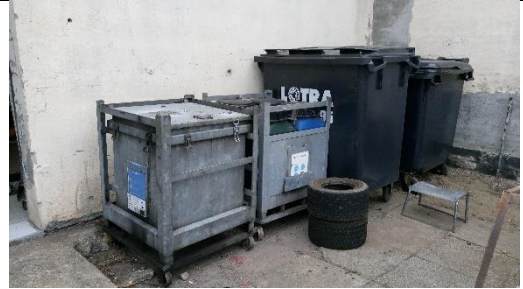
Billede nr. 5: ABAS beholdere til oliefiltere, kølervæske mv.

ABAS-beholdere med farligt affald er placeret uden for værkstedet på fliseareal.

Dele af det farlige affald blev opbevaret uden for porten, hvor der ved uheld er risiko for forurening af jorden. Der var ikke tegn på spild på fliserne.

1. Virksomheden har farligt affald, oliefiltere, kølervæske mv. oplagret på en måde, hvor der er risiko for forurening af jord og grundvand.
2. Virksomheden har skrotbiler stående, men er ikke registret i DUS (Digital Udbetaling af Skrotningspræmie).
3. Opbevaring af skrotbiler på areal med afløb til regnvandsledningen.
4. Opgørelse over bortskaffet farligt affald.

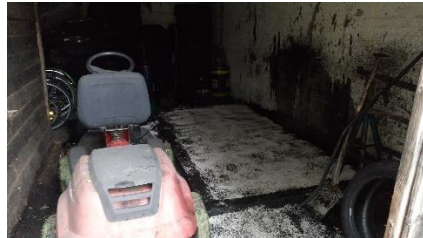
Den tidligere plads er tømt, og der ligger absorberingsmateriale på pladsen.

Billede nr. 6: Den tidligere oplagsplads for spildolie.

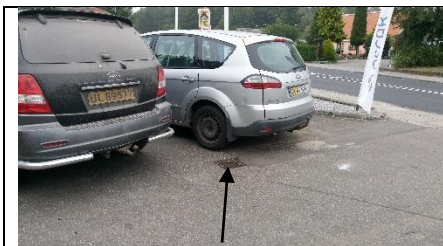
Skrotbiler og forsikringsbiler opbevares foran værkstedet på asfalteret plads eller på en tilstødende asfalteret plads. Hammershøj Autoophug kommer 2 gange om ugen med brugte reservedele og tager eventuelle skrotbiler med ved samme lejlighed. Der er afløb til den offentlige regnvandsledning fra begge pladser.

Den asfalterede plads foran værkstedet har 2 afløb, der er koblet til den offentlige regnvandsledning billede nr. 7 og 8. Den tilstødende plads har også 2 afløb, der er koblet til den offentlige regnvandsledning, billede nr. 9.

Billede nr. 7: Regnvandsrist

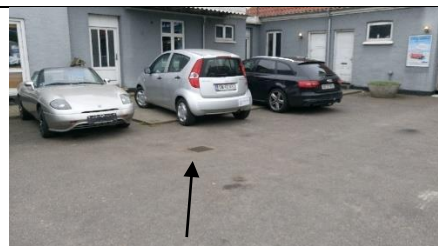
Billede nr. 8: Regnvandsrist

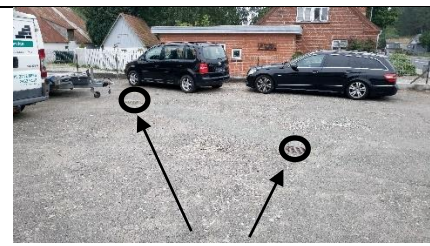
Billede nr. 9: Regnvandsrister
