Tilsynsrapport til offentliggørelse

Tilsynsrapport

Virksomhedens navn	H.J. HANSEN RECYCLING A/S
Virksomhedens adresse	Havnegade 110, 5000 Odense C
CVR nummer	24336212
Virksomhedstype	5.3b(iv) Bortskaf/nyttig Ikke-farligt >75 t/dg, shreddere
Tidspunkt for tilsynet	09.12.2022
Baggrunden for tilsynet	Basistilsyn, anmeldt tilsyn
Varsling af tilsynet	23.11.2022
Deltagere fra virksomheden	Lars Haunstrup, Kim Schroll Nielsen og Julie Falsund Andersen
Øvrige deltagere	-
Tilsynet udført af	Sanne Gärtner, Lene Deshasta og Tina Klarskov
Tilsynet omfattede	Fysisk gennemgang af virksomheden. Opfølgning på overholdelse af diverse vilkår i godkendelser/afgørelser, herunder bl.a. oplag (årsrapport). Status på igangværende jordforureningssager. Status på revurdering og spørgsmål i relation hertil.
Materiale udleveret	-

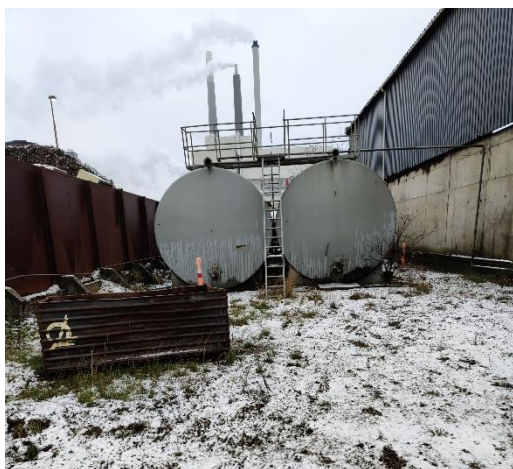
Spånolietanke

Ved sidste tilsyn blev der konstateret olieforurening ved spånolietankene. Området blev besigtiget igen. Den ene tank (ind mod bygningen) er i brug. Spildbakken under læsserør var helt fyldt med vand, som var frosset til is. Spild/dryp-bakken skal tømmes for regnvand, inden ventilen åbnes, når tanken tømmes.

1. Spild/dryp-bakker ved spånolietanke skal tømmes for regnvand, inden ventilen åbnes, når tanken tømmes.
2. Afgrænsningsløsning ved spånhal for tilbageholdelse af oplag og olieholdigt vand fra oplaget skal færdigetableres i overgange mellem ubefæstet og befæstet areal, så det sikres, at der ikke kan løbe olieforurenet vand ud på ubefæstet areal.

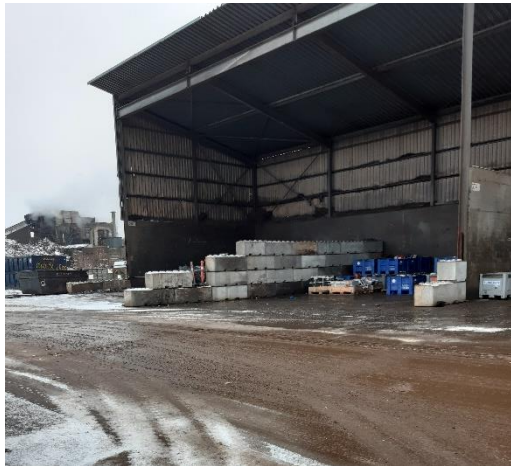
Spånhal

Der var sat betonklodser op i forlængelse af gavlen på spånhallen. Klodserne har huller i bunden, så de kan flyttes med truck. Hvis de skal bruges til at holde olieholdigt vand inde, skal der tætnes mellem belægning og klods. Der lå spåner langs klodserne, som ikke var

skubbet ind i hallen. Desuden bør afgrænsningen med betonklodser eller lignende forlænges for at sikre oplaget ikke kommer uden for det befæstede areal. Spåner med olie skal dog til enhver tid være opbevaret overdækket i spånhallen.

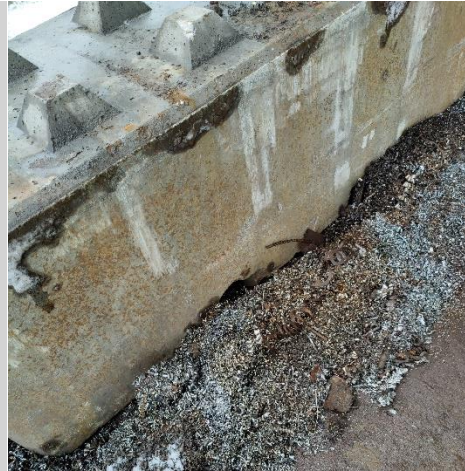
Spåner under betonklods

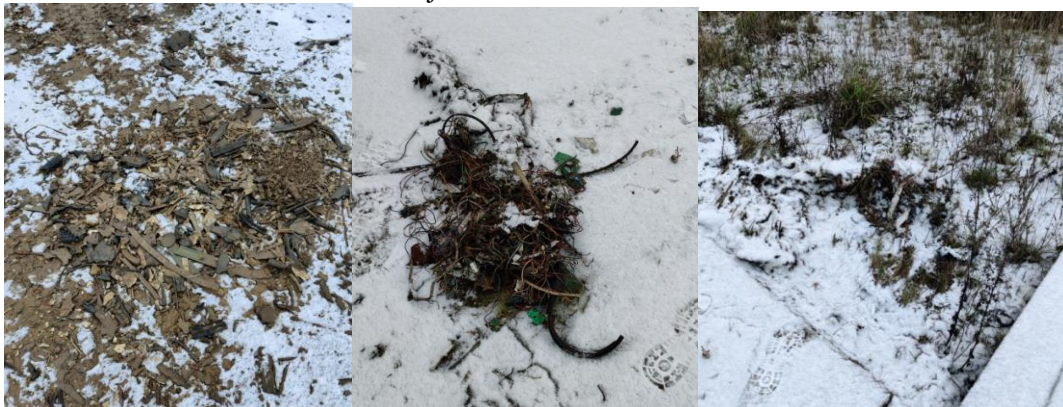
På arealer langs havnekajen, hvor der blandt andet også var oplagret kølemøbler blev observeret en del affald på ubefæstet areal. Der lå en klump ledninger på ubefæstet areal ved container med flydespærre (langs havnekajen). Det blev aftalt, at affald der ligger på ubefæstet areal i dette område skal fjernes.

Eksempler på affald i /på jorden på ubefæstet areal, ledninger på jorden og en blanding

3. Affald på ubefæstede arealer langs havnekajen skal fjernes, herunder blandt andet i området hvor kølemøbler var placeret, ledninger ved flydespærre-container mv.

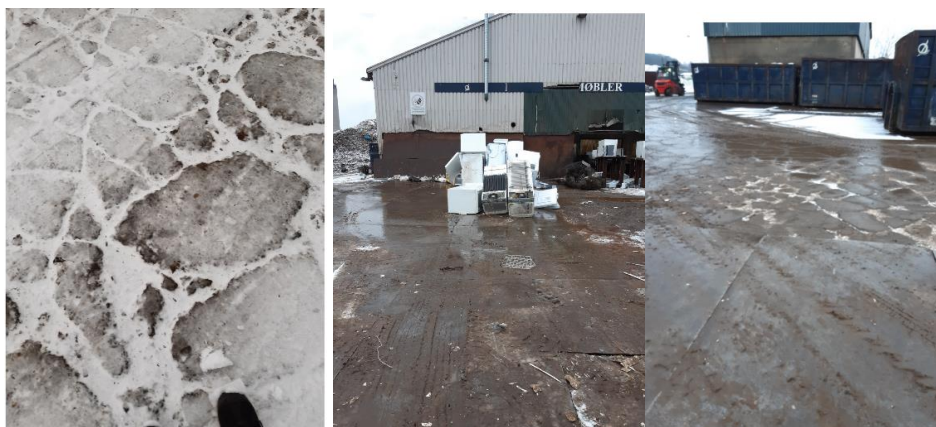
Ved metalgården blev det aftalt, at HJH skulle foretage fornyet gennemgang af belægningen, med henblik på vedligehold, omkring oplaget ved alufølge (329) samt ved kørevejen ind, da belægningen her fremstod hullet og i dårlig stand.

Belægningens stand ved området omkring køleskabsshredder/aflæsningen hertil fremstod ved tilsynet også meget slidt. Der er udlagt køreplader i området, så standen af den underliggende belægning kunne ikke kontrolleres. Dette område, samt øvrige områder med belægning skal gennemgås med hensyn til at holde dem i god vedligeholdelsesstand jf. vilkår I18 og I19 i miljøgodkendelse og revurdering af 2. december 2016. Det blev ved tilsynet oplyst, at der løbende laves rundringer med fokus på belægningen og lappes efter behov. Dette bør som minimum gentages snarest for de nævnte områder.

Eksempler på belægningens stand ved hhv. metalgården og køleskabs-shredder-området for aflæsning.

4. Belægninger ved metalgården skal gennemgås, med henblik på vedligehold, omkring oplaget ved alufølge (329) samt ved kørevejen ind, da belægningen her fremstod hullet og i dårlig stand.

5. Belægningens stand ved området omkring køleskabsshredder/aflæsningen hertil fremstod ved tilsynet også meget slidt. Der er udlagt køreplader i området, så standen af den underliggende belægning kunne ikke kontrolleres. Dette område, samt øvrige områder med belægning skal gennemgås med hensyn til at holde dem i god vedligeholdelsesstand jf. vilkår I18 og I19 i miljøgodkendelse og revurdering af 2. december 2016. Det blev ved tilsynet oplyst, at der løbende laves rundringer med fokus på belægningen. Dette bør som minimum gentages snarest for de nævnte områder.

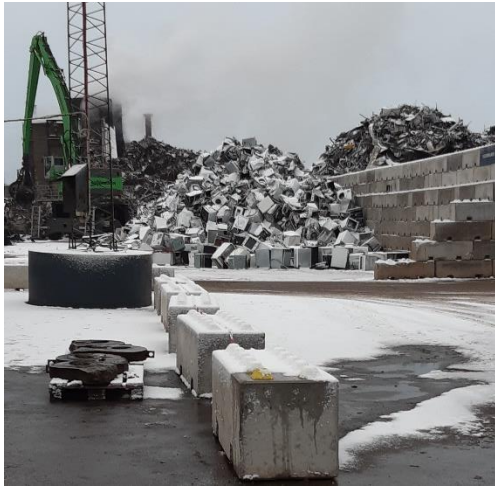
HJH har bygget en mur af betonklodser i stedet for at bygge støjmur af skrot jf. vilkår B3 i miljøgodkendelse af 21. august 2019. Det er Miljøstyrelsens umiddelbare vurdering, at denne løsning skærmer støjen lige så godt som skrot. Det blev oplyst, at den nye støjmur er indskrevet i den generelle driftsinstruks. Det blev aftalt at den seneste opdaterede driftsinstruks fremsendes til MST, samt at oplysninger om støjmuren indføres i den gældende støjberegning/dokumentation.

Betonklodser som støjmur

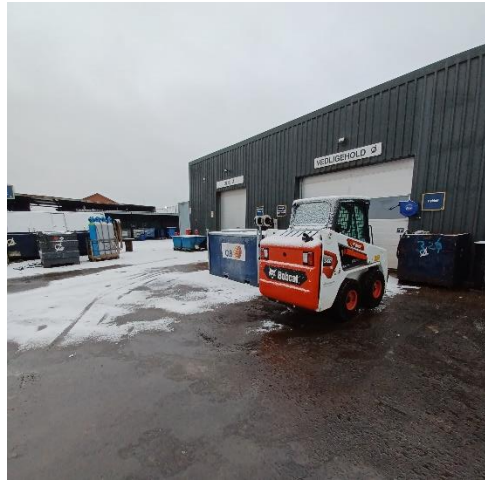
To ud af tre mobiltanke

Vedligehold: Der stod 3 mobiltanke i container uden for hal "Vedligehold". HJH undersøger, om alle tanke bruges eller kan fjernes. Der er fald væk fra hallen hen mod afvandingsdræn til olie- og benzinudskiller. I den ene del af hallen var der en tank til dieselolie med udendørs stander. Add Blue blev opbevaret i samme rum i palletank (IBC). I rummet ved siden af blev opbevaret spildolie, hydraulikolie mm. Der var ryddeligt og alle dunke/tromler/ IBC stod på spildbakke.

6. Den seneste opdaterede driftsinstruks for driften på pladsen skal fremsendes til MST.
7. HJH undersøger, om alle 3 mobiltanke ved 'Vedligehold' bruges eller kan fjernes.

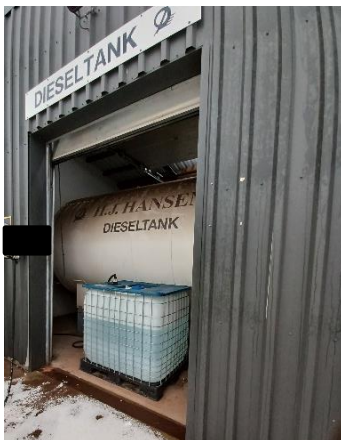
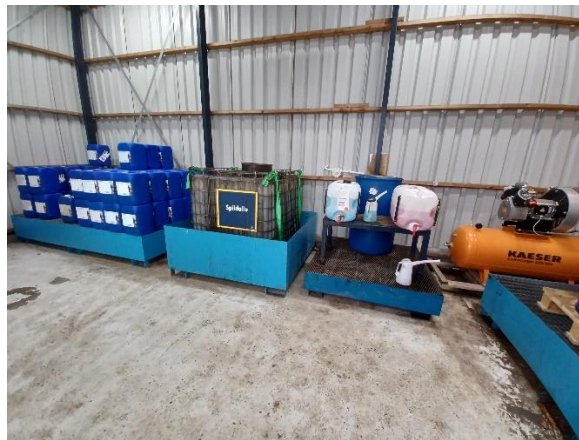
Oplag af olie, spildolie, hydraulikolie, Add Blue mm.

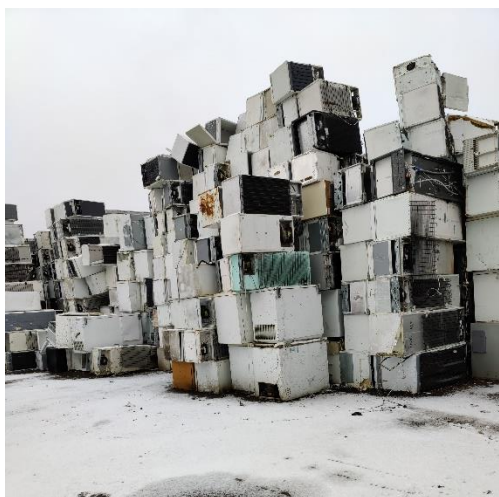
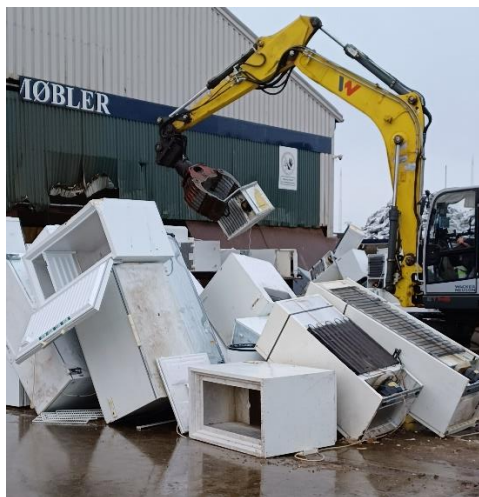
Kølemøbler: Der var et stort oplag af kølemøbler på pladsen. Kølemøblerne var både stakket direkte på belægningen og i containere, nogle steder op til 9-10 meter i højden, både liggende

og stående. De blev oplyst, at de kan stå op til 2 måneder, før de bliver behandlet. De pakkes i containere, når de skal flyttes til køleshredder-hallen, hvor de står oprejst i en periode inden aftapning. Status pr. 1. april 2023 på oplagsstørrelse af formaterialer til køleskabs-shredder skal oplyses til Miljøstyrelsen.

Oplag af kølemøbler inden shredding

9. Status pr. 1.april 2023 på oplagsstørrelse af formaterialer til køleskabs-shredder skal oplyses til Miljøstyrelsen.
10. Ledningsfraktionen der ligger op af hal med oplag af Zorba og magnetisk jord var, som også ved sidste tilsyn, på tilsynstidspunktet højere end båsen. Mure/båsen og/eller oplaget skal tilpasses, således at det sikres, at affald ikke ender på ubefæstet areal.

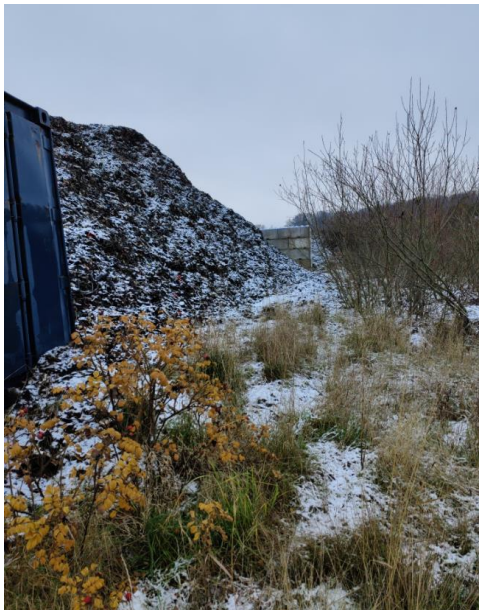
Der var fortsat opbevaring af ledningsfraktion på oplagspladsen ved RAF 2. Ved seneste tilsyn blev forhold omkring afledning fra pladsen indskærpet og virksomheden har meldt tilbage at ledningsfraktionen fjernes fra denne plads. Fraførsel var påbegyndt, men der ligger fortsat et stort oplag. Ved tilsynet var forsiden af oplaget umiddelbart inden for konturen af det befæstede areal (som er uden afvandingsmulighed). Bagsiden af oplaget vurderedes umiddelbart at strække sig uden for belægningen og oplaget skal således flyttes/tilpasses, således, at der ikke oplagres på ubefæstet areal og risiko for afledning af overfladevand til ubefæstet areal reduceres.

Bagsiden af ledningsfraktion bag ved RAF2-hallen

11. Ledningsfraktion findes stadig på oplagspladsen ved RAF 2. Ved seneste tilsyn blev forhold omkring afledning af vand fra pladsen indskærpet og virksomheden har meldt tilbage at ledningsfraktionen fjernes fra denne plads. Fraførsel var påbegyndt, men der ligger fortsat et stort oplag. Ved tilsynet var forsiden af oplaget umiddelbart inden for konturen af det befæstede areal (som er uden afvandingsmulighed). Bagsiden af oplaget vurderedes umiddelbart at strække sig uden for belægningen og oplaget skal således flyttes/tilpasses, således, at der ikke oplagres på ubefæstet areal og risiko for afledning af overfladevand til ubefæstet areal reduceres.
