## Boringsstatus for Affaldscenter Harpesdal – 4. juni 2018

## 2. Skema med alle tilsete monitoringsboringer

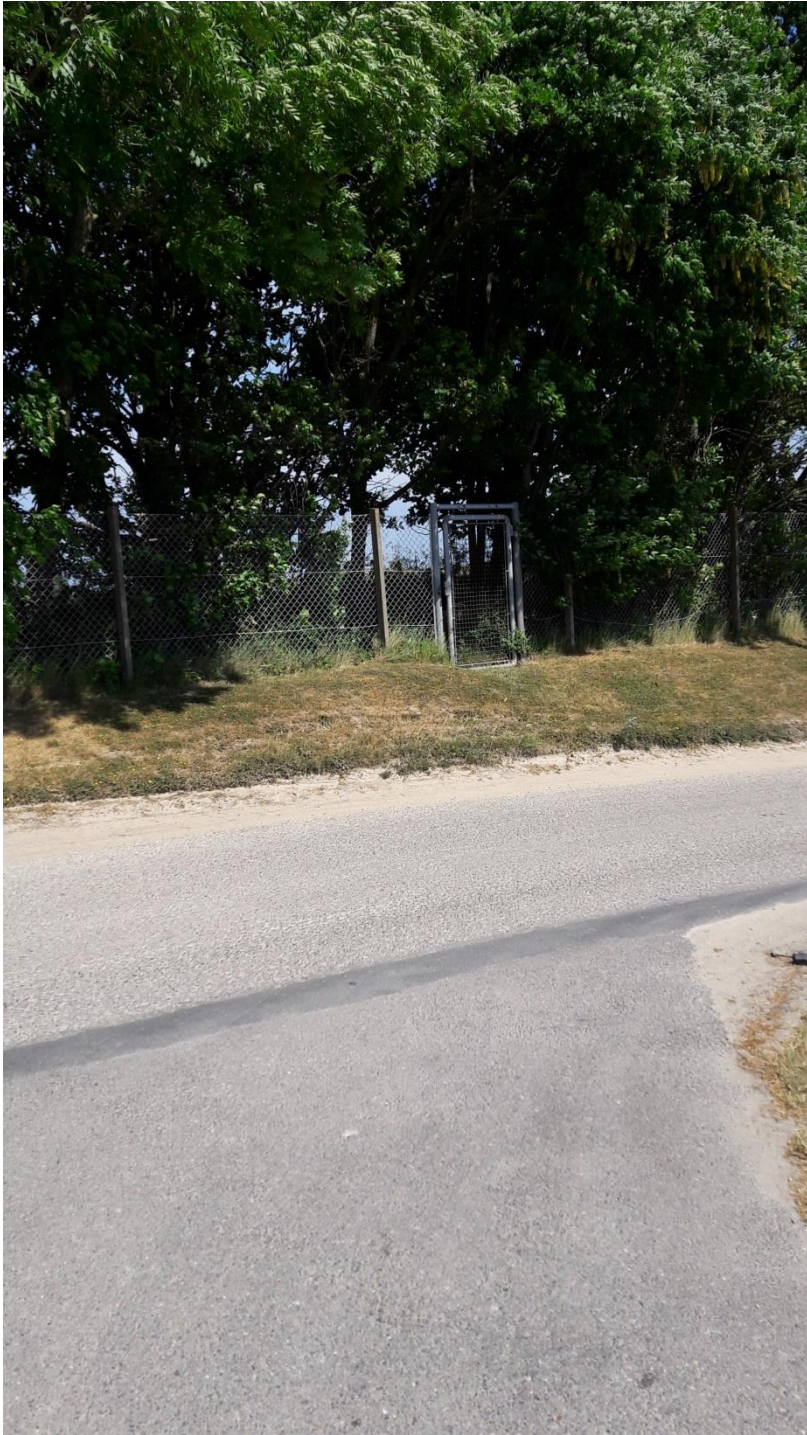
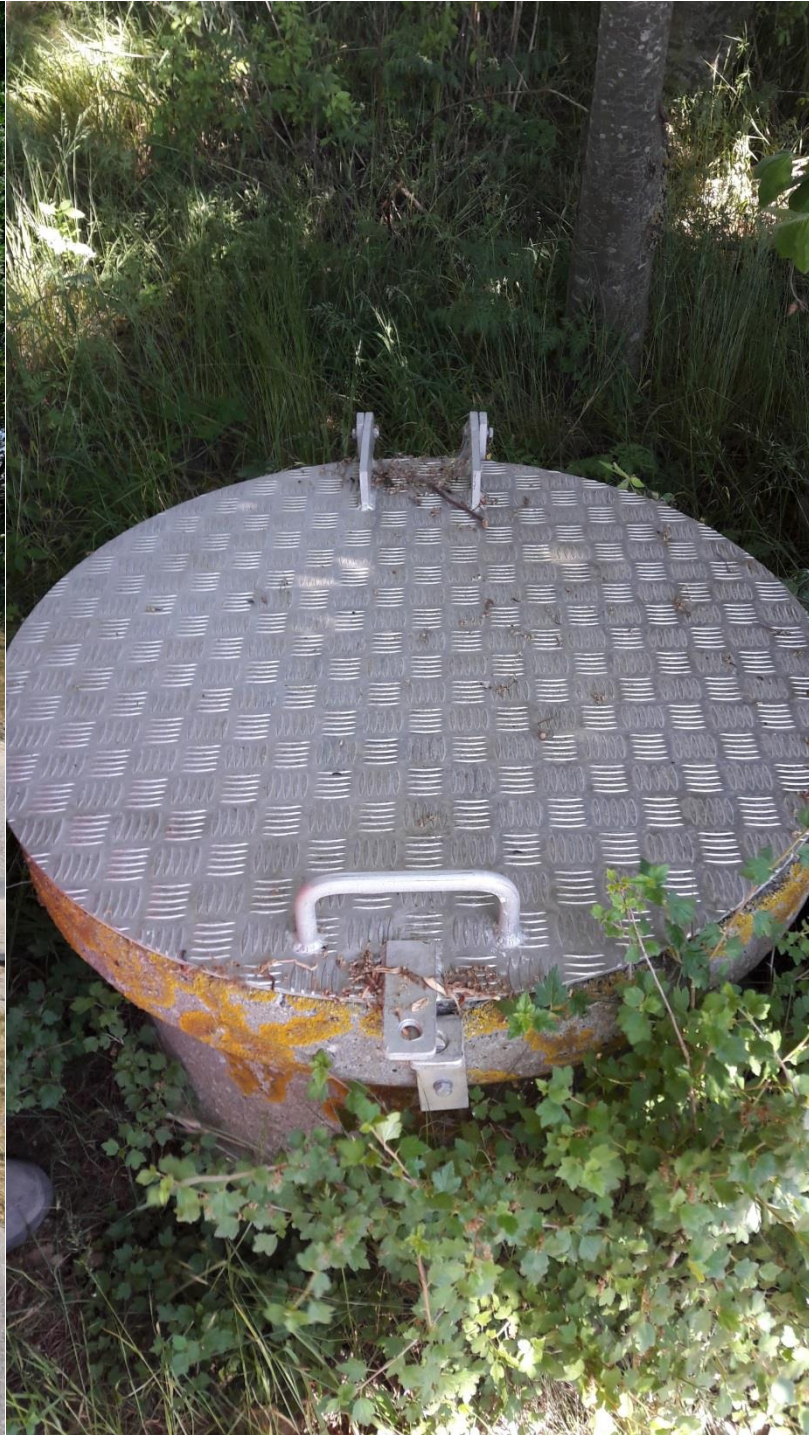
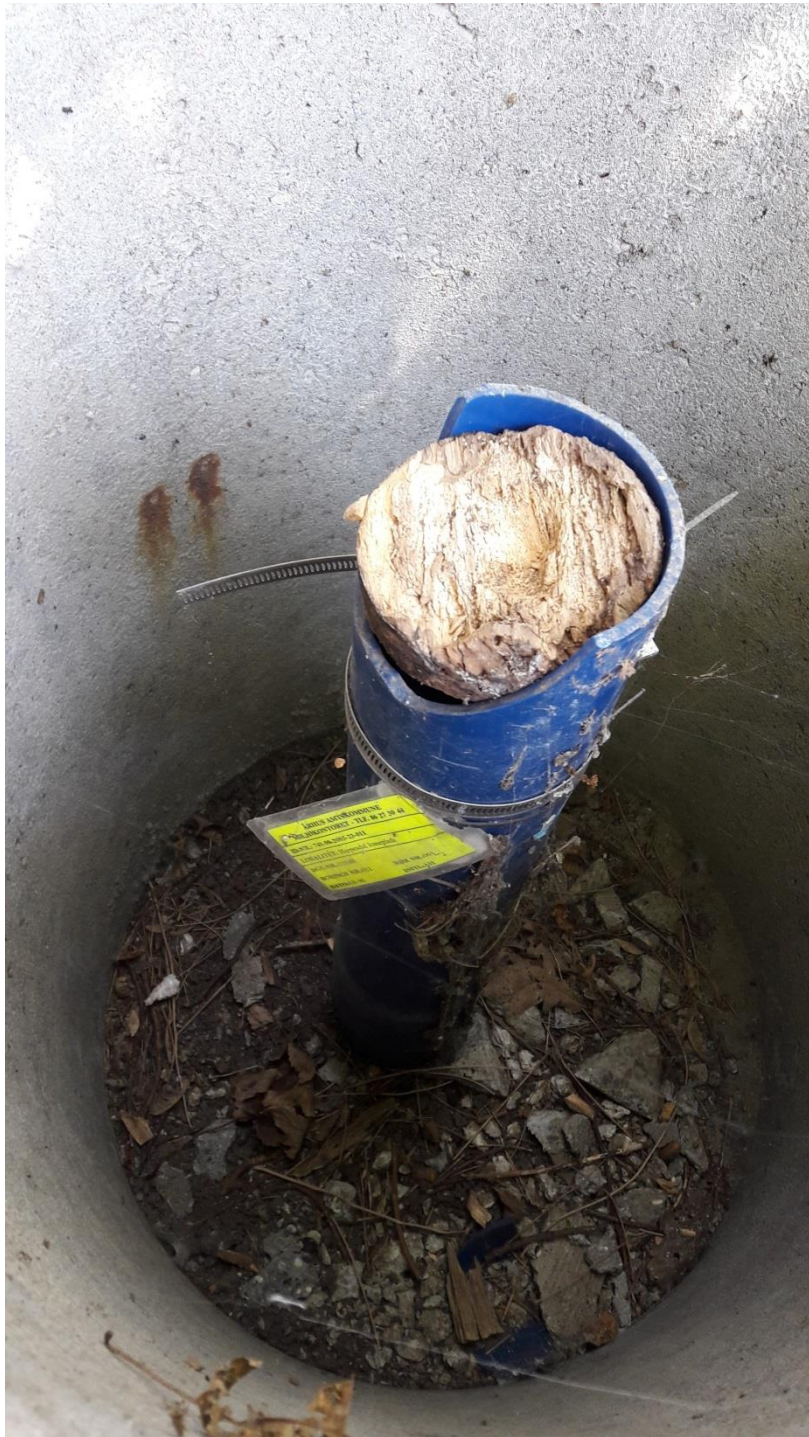
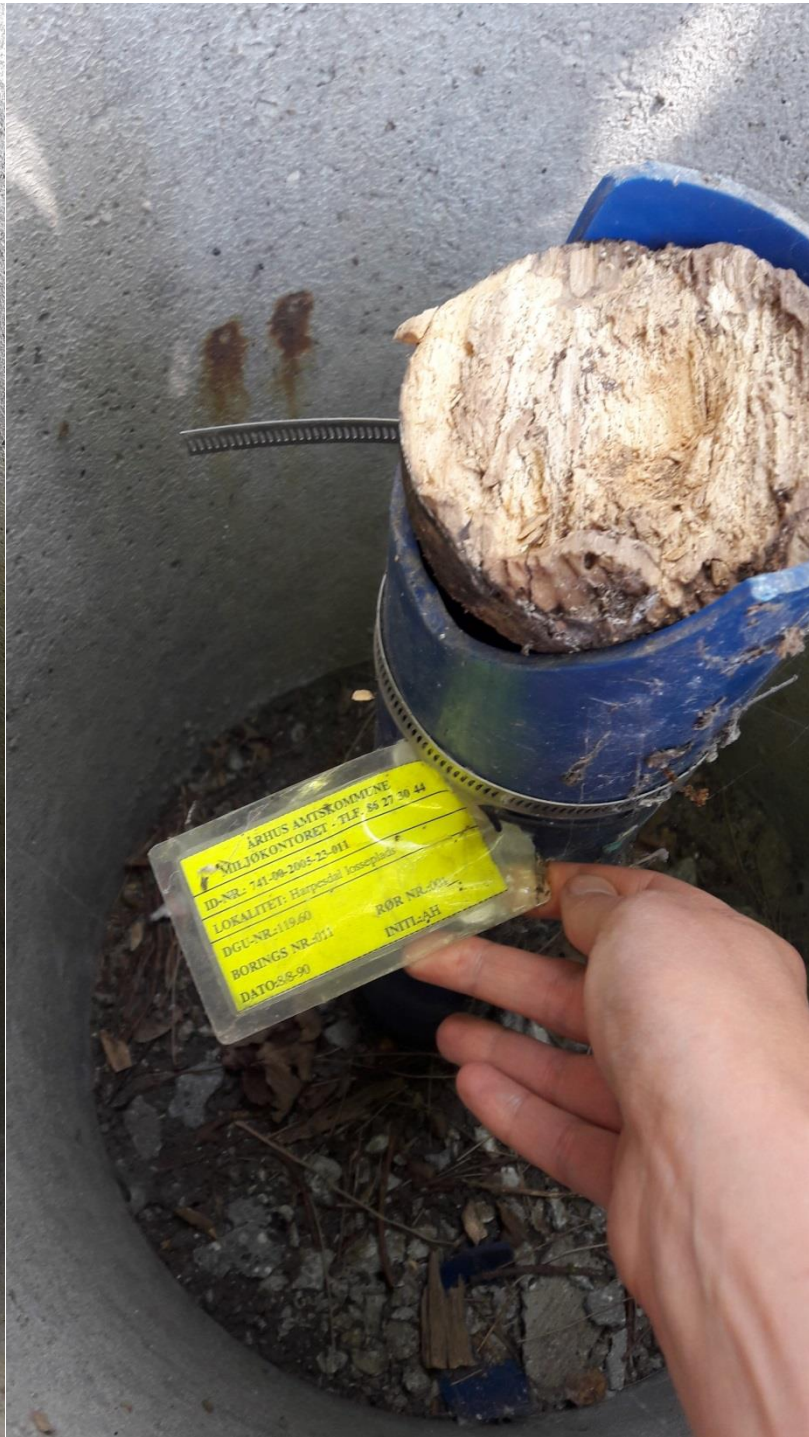
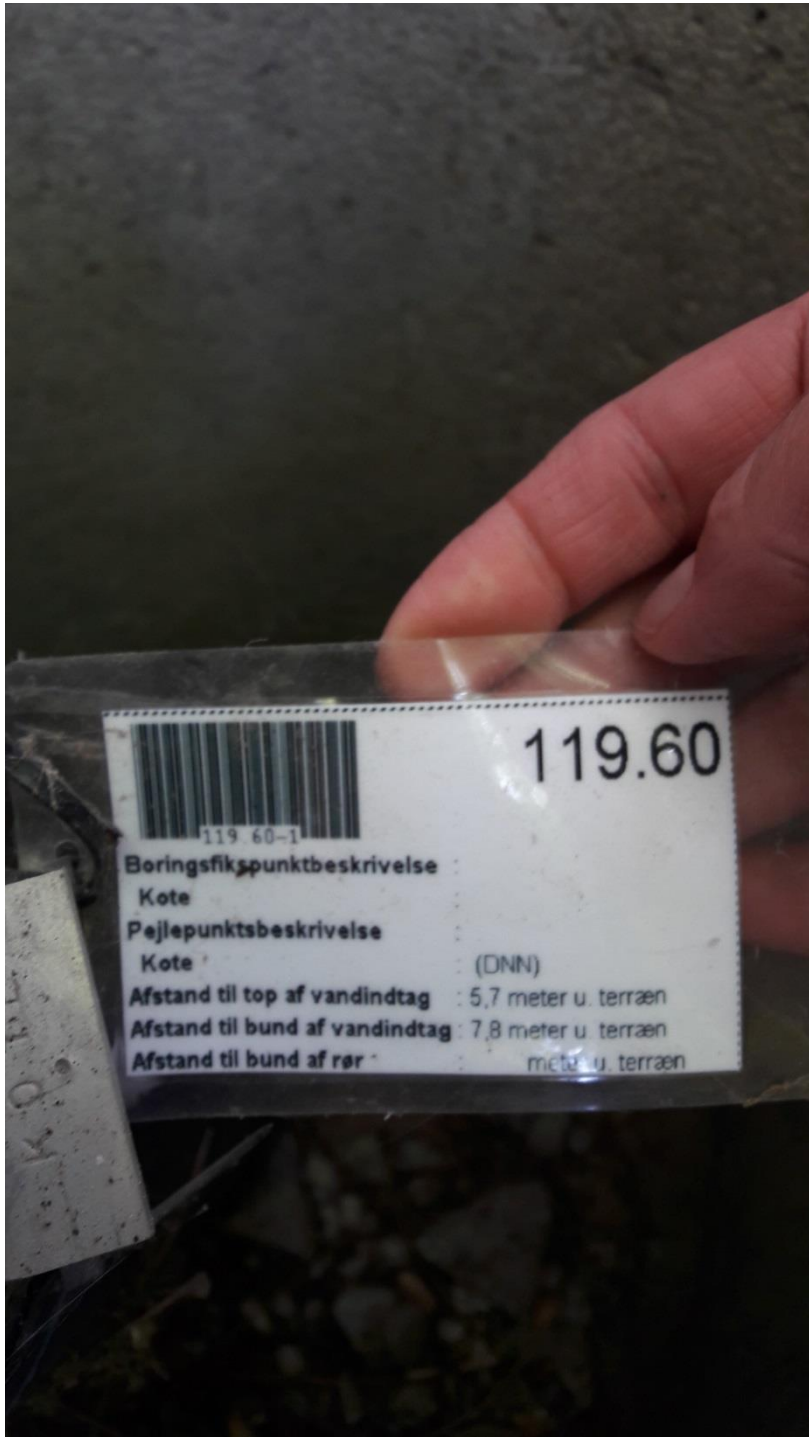
119.60		27. maj 2004	Boringen er lokaliseret nærmere vejen, end angivet på kortet	Udenfor hegn	Ja, der er læsbar mærke	Ja forerør er aflukket med prop. Forerør er knækket, således prop ikke er helt tæt.	1) Ja, der er opsat betonbrønd rundt om forerør. 2) Boringen er forsynet med tæt dæksel, og er aflåselig men ikke låst.	Der ikke markering af fikspunkt og blivende pejlekote. Afstand til top og bund af vandindtag er angivet.	Nej, boringen ligger meget højt.	Siden miljøtilsyn 2014 er der kommet nyt dæksel på brønden. Den er fortsat ikke aflåst, som den skal være jf. miljøgodkendelsen.
