Tilsynsrapport til offentliggørelse

Virksomheder
J.nr. 2019 - 1762
Ref. Pehap
Dato: 24.05.2023

Virksomhedens navn	Svendborg Kraftvarme P/S
Virksomhedens adresse	Bodøvej 15, 5700 Svendborg
CVR nummer	33054521
Virksomhedstype	5.2a Bortskaf/nyttig Ufarligt >3 tons/time, forbrænding
Tidspunkt for tilsynet	09:00 – 13:30 11. maj 2023
Baggrunden for tilsynet	Basistilsyn, anmeldt tilsyn Kampagnetilsyn - brandslukningsskum
Varsling af tilsynet	Formelt varslet 08-05-23 (aftalt skriftligt 13-04-23)
Deltagere fra virksomheden	Majbritt Hoppe (driftschef) Bo Algrensen (driftsleder) Eva Finlander (driftsleder) Brian Lindegaard (driftsleder)
Øvrige deltagere	Rikke Lemberg (COWI)
Tilsynet udført af	Peter H. Pedersen Preben Christophersen
Tilsynet omfattede	Gennemgang af vilkår i miljøgodkendelsen. Håndtering af klinisk risikoaffald Oplag af kemikalier og restprodukter Krav i forbindelse med nedlukning
Materiale udleveret	Kopi af udskrif fra miljøprogram.

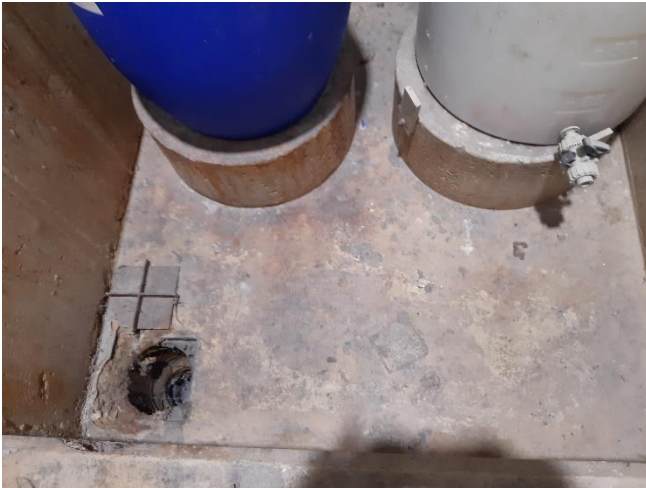
Flere indendørs oplagspladser til opbevaring af kemikalier var forsynet med afløb. Dette er ikke i overensstemmelse med vilkår 55 i virksomhedens revurderede miljøgodkendelse af 2006:

Virksomheden oplyste, at alle afløb ved oplag af kemikalier, råvarer og affald er del af et internt system, som løber til spildevandstank på terrændæk. herfra tilføres eventuel spild kontrolleret ført tilbage til spildevandsrensningssystemet. Eventuelt spild af kemikalier (der benyttes i røggasrensning og spildevandsrensning) eller spild af affaldsprodukter fra røgrensningen og kemikalier vil dermed opsamles og tilbageføres i rensningsprocessen.

Foto 1: Afløb i oplagsplads til kemikalier. Afløbet fører til spildevandstank.

Derfor indskræpes det at oplag af og områder for håndtering af råvarer og kemikalier, affald, slagger, spildevand samt tom emballage skal leve op til kravene i vilkår 55 i den revurderede miljøgodkendelse af 2006.

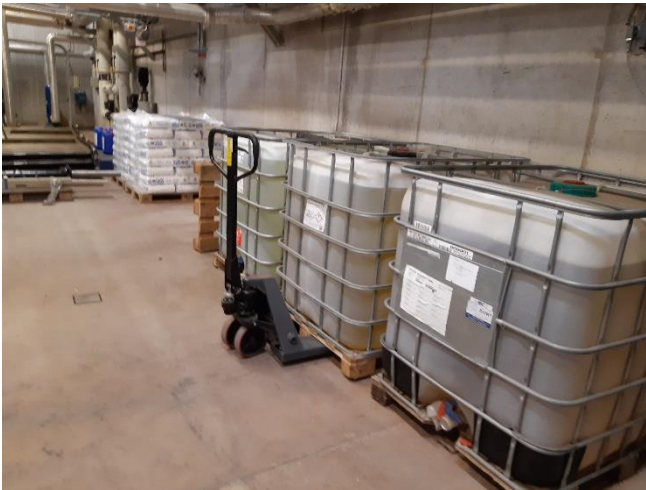
Foto 2: Opbevaring af kemikalier i palletanke. På fotoet ses også gulv afløb.

Miljøstyrelsen vurderer som sagt, at denne opbevaring ikke lever op til kravene i vilkår 55. Dette begrundes i afsnittet "Opsummering" sidst i tilsynsrapporten.

Virksomhedens oplag af kemikalier lever ikke op til vilkår 55 i miljøgodkendelsen.

Selvom afløb fra opbevaringspladser udelukkende løber til et internt system, kan det ikke afvises, at der kan være utætheder i rørføringerne under gulv.

Der er enkelte afløb i kælderen, som går direkte til offentlig spildevandsrensning. De palletanke som stod placeret nær disse afløb (foto 2) er efterfølgende blevet flyttet til 3. dæk.

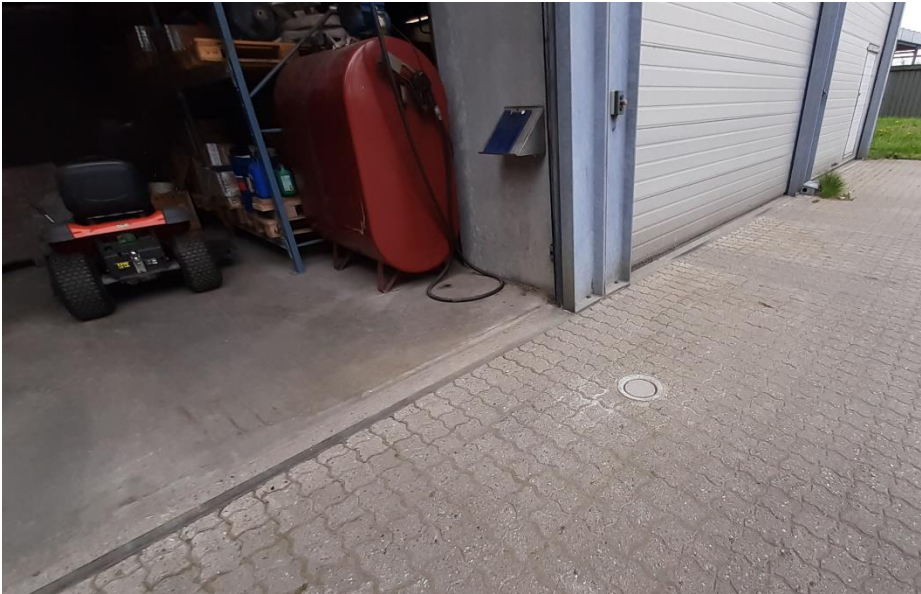
Påfyldningspladsen ved virksomhedens dieselolietank blev inspiceret og konstateret i pæn vedligeholdsmæssig stand. Påfyldningspladsen er udført i SF-sten.

Foto 3. Belægning ved virksomhedens dieselolietank. Boring fra BTR ses i forgrunden

I BTR'en er der udført jordprøve ved påfyldningspladsen i form af en filtersat boring. Her er der fundet et mindre forhøjet niveau af kulbrinter på 110 mg/kg ts i det øverste jordlag. Miljøstyrelsen vil tage stilling til, om der skal følges op på dette forhold.

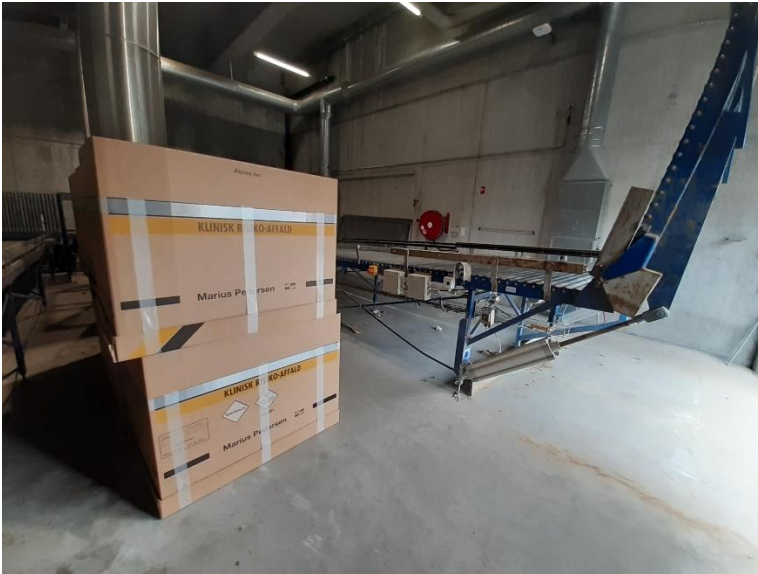
Vilkår 57 i den revurderede miljøgodkendelse af 2006 stiller krav om, at klinisk risikoaffald skal modtages separat fra andet affald. Virksomheden modtager klinisk risikoaffald igennem port, som er placeret i god afstand til den øvrige affaldsmottagelse. Det kliniske risikoaffald bliver leveret i særskilte beholdere, som placeres direkte på transportbånd i modtagehallen. Transportbåndet fører beholderne med klinisk risikoaffald direkte til indfyring. Miljøstyrelsen vurderer, at vilkår 57 er overholdt.

Foto 4: Modtagehal med transportbånd til automatisk håndtering og indfyring af klinisk risikoaffald.

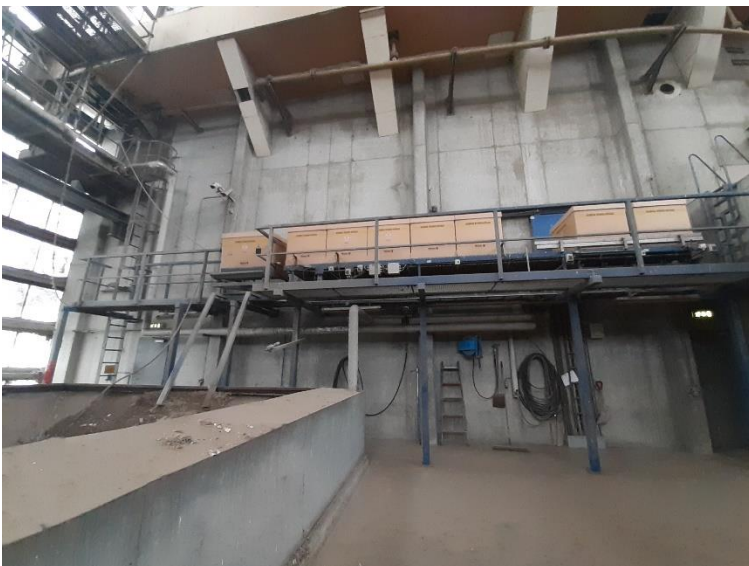
Foto 5. Transportbåndet leverer klinisk risikoaffald til indfyring.

Virksomheden oplyste, at man tidligere på anlægget havde oplevet, at kasser med klinisk risikoaffald under særligt belastede omstændigheder kunne glide af transportbåndet, hvorefter det var nødvendigt at håndtere kasserne manuelt. Virksomheden har opsat støtteplader de steder på transportbåndet, hvor der

kunne være risiko for dette, og oplever ikke længere at kasser kan skride ud. Miljøstyrelsen vurderer, at vilkår 27 dermed er overholdt.

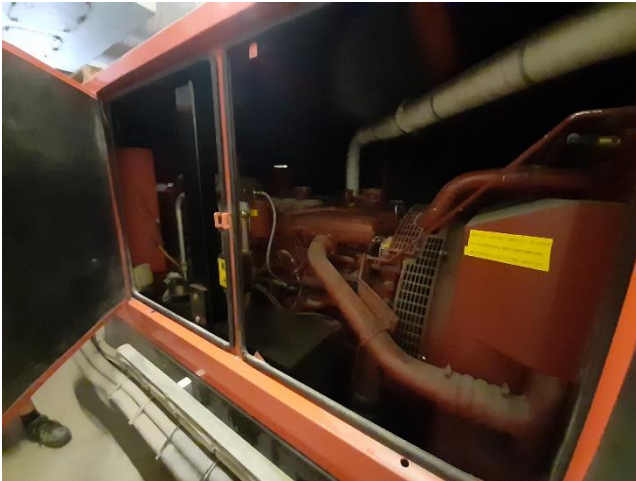
Virksomhedens nødstrømsanlæg blev inspiceret. Virksomheden oplyste, at nødstrømsanlægget har kapacitet til at sikre en nedlukning af forbrændingsanlægget. Virksomheden oplyste, at anlægget, udover selve det dieseldrevne nødstrømsanlæg, er forsynet med et batteridrevet anlæg (UPS-anlæg) som sikre at anlæggets SRO-anlæg kan køre videre i tilfælde af strømsvigt.

Foto 6: Dieseldrevet nødstrømsanlæg med egen olietank.

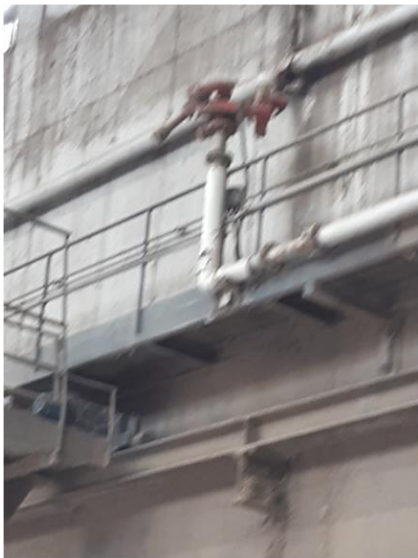
Foto 7. Brandslukningskanon i affaldssiloen. Kanonen er fjernstyret og kan skyde rent vand eller brandslukningsskum

Virksomheden oplyste, at de har kontaktet leverandøren af brandslukningsskum med henblik på at undersøge, om brandslukningsskummet indeholder PFAS. Leverandøren har oplyst, at skummet ikke indeholder PFAS.

Miljøstyrelsen vurderer på baggrund af disse oplysninger, at risikoen for, at virksomhedens brandslukningsanlæg har givet anledning til en forurening af jord eller grundvand med PFAS, er meget lille.
