Tilsynsrapport til offentliggørelse

Tilsynsrapport

Virksomhedens navn	Affaldscenter Skårup, Renosyd I/S
Virksomhedens adresse	Oddervej 75, 8660 Skanderborg
CVR nummer	13523584
Virksomhedstype	5.4 Deponeringsanlæg >10 t/dag eller kap. >25.000 t
Tidspunkt for tilsynet	29. november 2022
Baggrunden for tilsynet	Basistilsyn Prioriteret tilsyn med grundvandsforurening ved B23 Opstart af perkolatforbehandlingsanlæg
Varsling af tilsynet	22. november 2022
Deltagere fra virksomheden	Søren Nielsen, Renosyd
Øvrige deltagere	Joanna Andersen, Cowi Maja Frydendahl Lauvring, MST Jakob Albertsen, MST
Tilsynet udført af	Nina Eberhardtsen Nadzieja
Tilsynet omfattede	Primære fokusområder - afvikling af biaktiviteter - tidligere indskærpede forhold - krav til slutfaldning - udledning af overfladevand - perkolatbehandling på etape 6 - anlæggets fremtidsplaner
Materiale udleveret	Intet

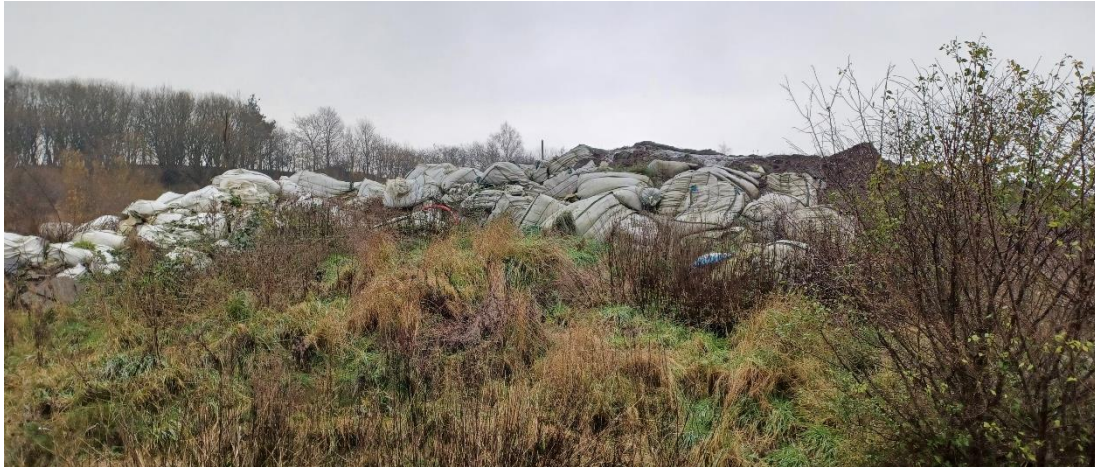
Figur 1. Etape 6 og etape 5. Øverst: Big-bags med PCB affald på etape 6. Midt: Afdækning af asbestaffald på etape 6 med affaldstræ. Nederst: Synligt affald langs siden af etape 5.

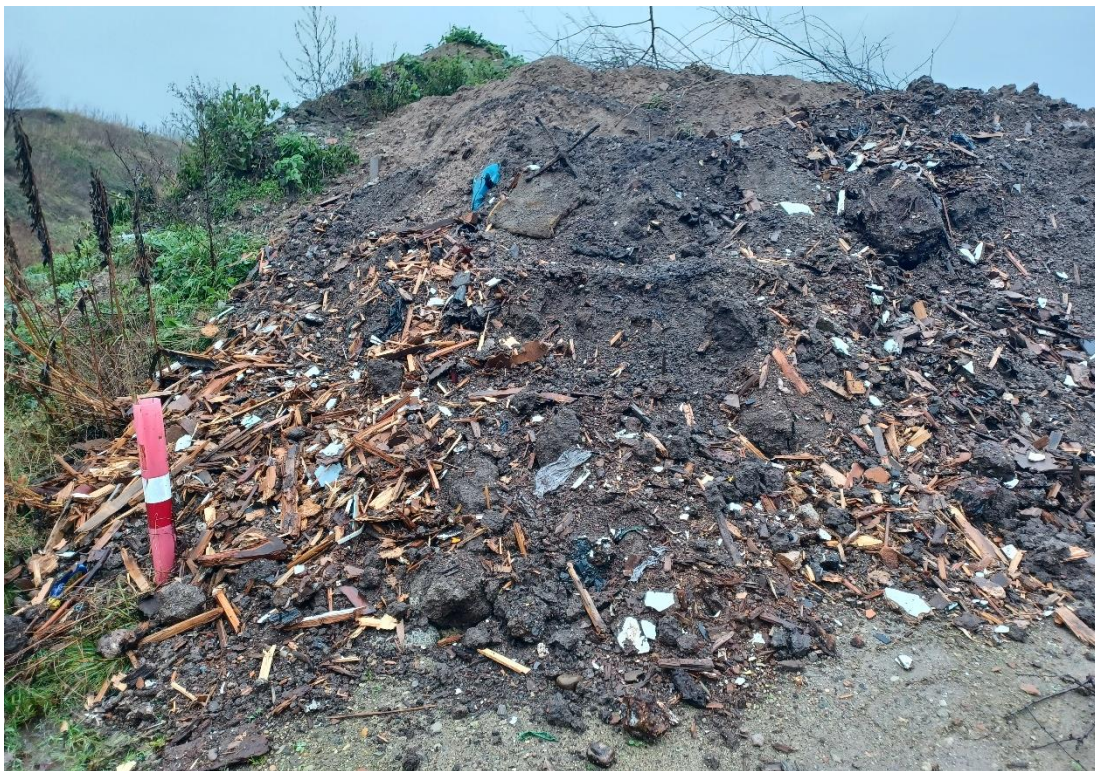
På etape 6 foregår der indtil 31. december 2022 aktiv deponering af blandet affald (figur 1, øverst). En stor fraktion af det affald, som deponeres udgør asbest. Deponering af asbest skal ske efter retningslinjerne i deponeringsbekendtgørelsens bilag 3, punkt 6.3, hvilket fremgår af anlæggets positivliste, herunder, at der skal ske daglig afdækning af affaldet med min. 20 cm jord eller lignende mineralsk materiale. På tilsynet kunne miljøstyrelsen konstatere, at der var sket afdækning med affaldstræ. Affaldstræ har et højt organisk indhold og udgør ikke mineralsk materiale. Miljøstyrelsen indskærper derfor, at affaldstræ ikke må anvendes til daglig afdækning.

1. Asbestaffald var blevet afdækket med affaldstræ i stedet for jord. Deponeringsbekendtgørelsens bilag 3, punkt 6.3 er derfor ikke overholdt.
2. Afgravet jord fra anlægning af ny mandskabsbygning er deponeret på nedlukket etape. Deponeringen er i strid med miljøbeskyttelseslovens § 33.
3. Udledning af almindeligt belastet overfladevand i to punkter er ikke godkendt efter miljøbeskyttelseslovens § 33.

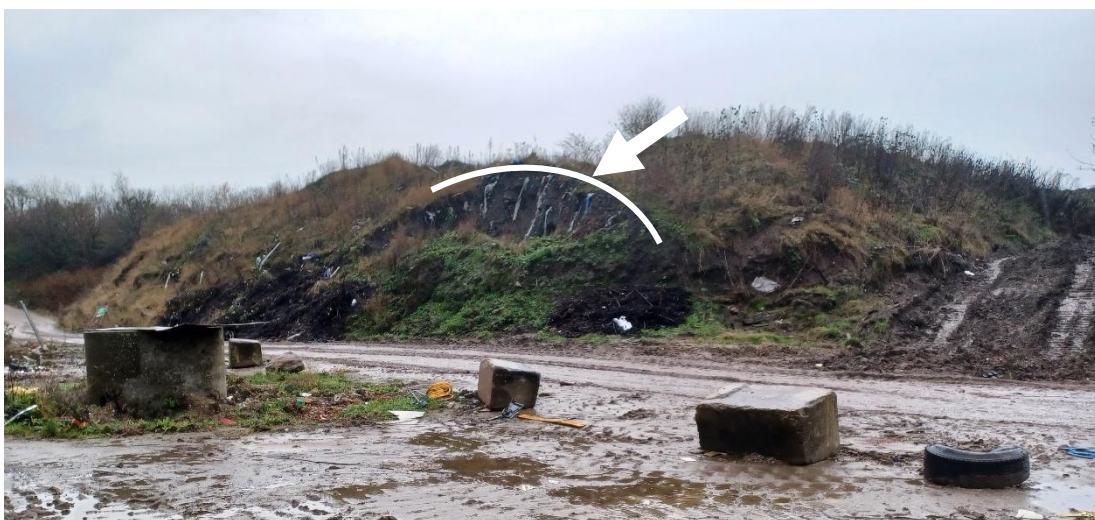
På tilsynet observerede Miljøstyrelsen blotlagt affald i den østlige skråning op ad den nedlukkede etape 5 (figur 1, nederst). Renosyd oplyste, at affaldet formodes at stamme fra anlægsarbejdet forbundet med mandskabsbygningen, som blev etableret i 2014. Mandskabsbygningen ligger udenfor etape 1 og affaldet, som er afgravet vurderes derfor at udgøre rester fra affaldsoplæg, der har ligget i området før bygningen blev etableret. Eftersom etape 5 er blevet påbudt nedlukket i 2009, var det ikke tilladt at deponere affald fra afgravningen på etape 5 i 2014. Miljøstyrelsen indskærper derfor, at affaldet skal fjernes fra slutafdækningen af etape 5.

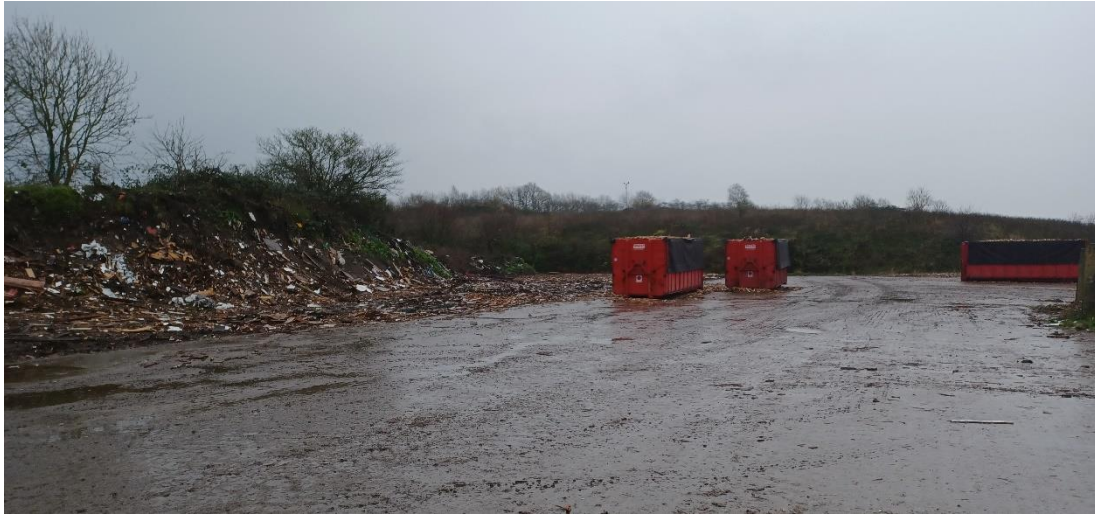
Trykimprægneret træ: På etape 3A har det tidligere været oplag af forskellige partier brændbart materiale, herunder trykimprægneret træ. På tilsynet kunne det konstateres at pladsen var næsten helt ryddet for affald. Det stod containere med affald klar til afhentning spredt rundt på pladsen. Rundt omkring lå der stadig rester af forskellige oplag, men i meget små mængder (figur 2, øverst).

Figur 2. Afvikling af affaldsbehandlingsaktiviteter. Øverst: Etape 3A, oplag af trykimprægneret træ mv er fjernet. Midt: Etape 2.1, vand på pladsen ved oplag af metalaffald. Nederst: Etape 1, 2.1 og 2.2, de fleste oplag er fjernet fra komposteringspladsen.

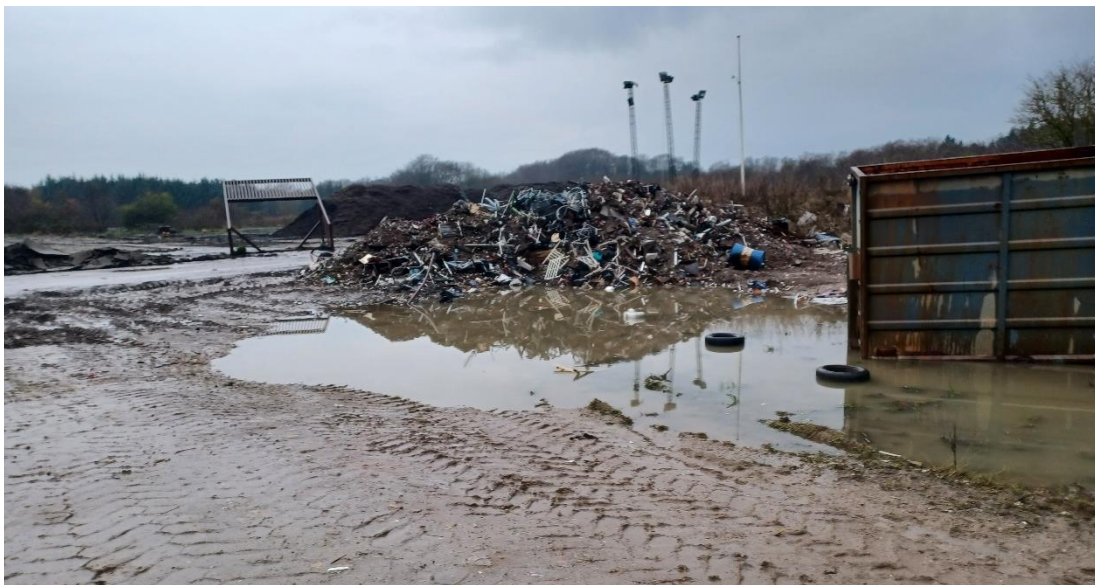
Metalaffald: I det sydøstlige hjørne af etape 2.1 lå der stadig rester af et oplag af metalaffald (figur 2, midt). Pladsen har ingen belægning, og på tilsynsdagen lå der en del vand på pladsen. Miljøstyrelsen spurgte ind til, om der ofte står vand på pladsen. Renosyd svarede, at det ikke er noget de har problemer med, og at vandet nok skyldes de seneste dages regn, og at jorden er vandmættet. Miljøstyrelsen udtrykte bekymring om, hvorvidt jorden/gruset under pladsen er blevet så komprimeret over tid, at vandet har svært ved at infiltrere. Miljøstyrelsen bad derfor Renosyd om at undersøge mulighederne for grubning af pladsen, hvis denne skal udgøre en del af slutafdækningen. Deponeringsbekendtgørelsen åbner op for muligheden for at anvende lettere forurenede jord samt materialer, der er jordlignede, herunder sten og brokker, som en del af slutafdækningen. Det skal dog sikres, at vand kan infiltrere slutafdækningen og udvaske det underliggende affald, og at slutafdækningen kan understøtte den bevoksning, som planlægges plantet.

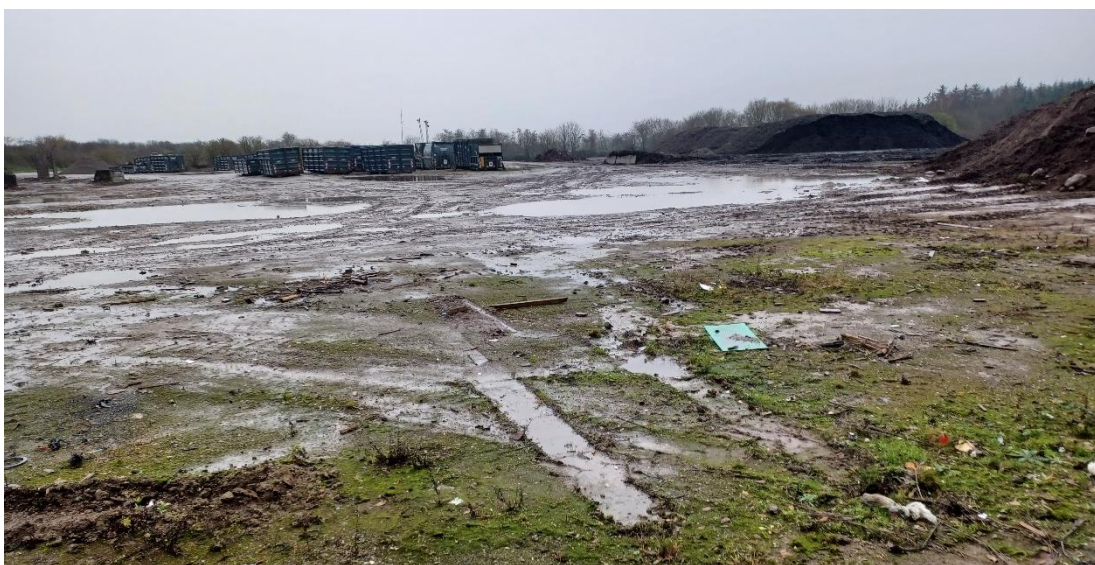
Kompostering: På dele af etape 1, 2.1 og 2.2 har Renosyd drevet et komposteringsanlæg (figur 2, nederst). På tilsynet var der stadig få bunker kompost tilbage, men det meste var afviklet.

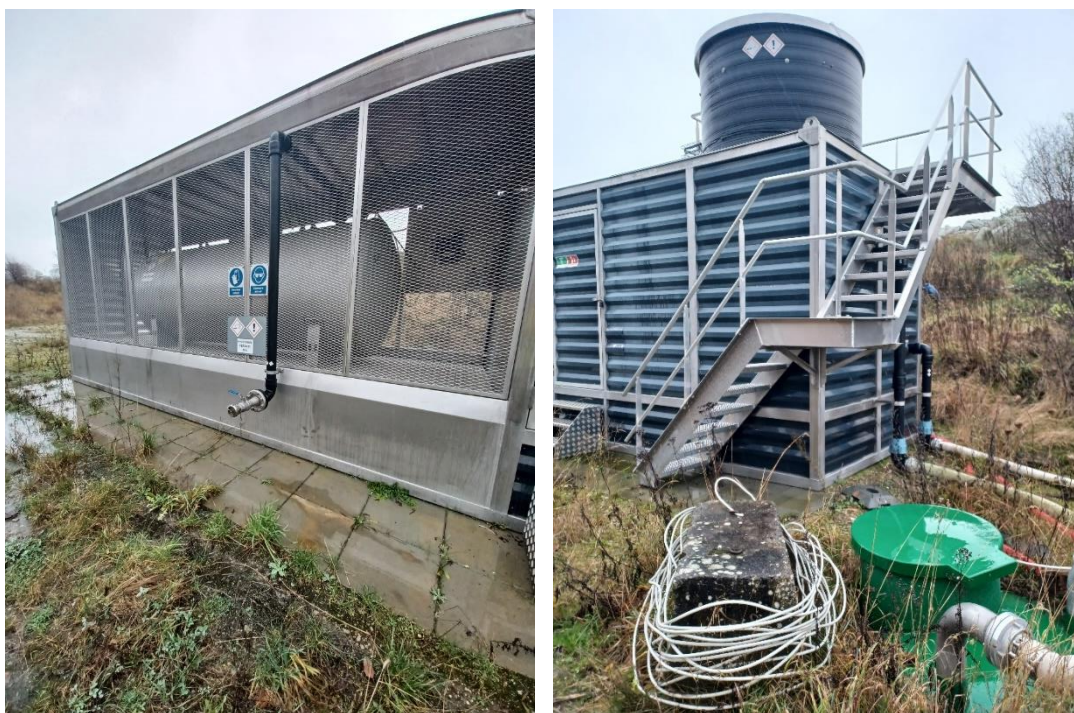
Figur 3. Perkolatforbehandlingsanlæg. Anlægget består af en perkolatbehandlingstank (til højre) og en kemikalietank med hydrogenperoxid. Hydrogenperoxid tilsættes fra kemikalietanken via kemikaliedoseringsanlægget til behandlingstanken, hvor perkolatet iltes under omrøring.

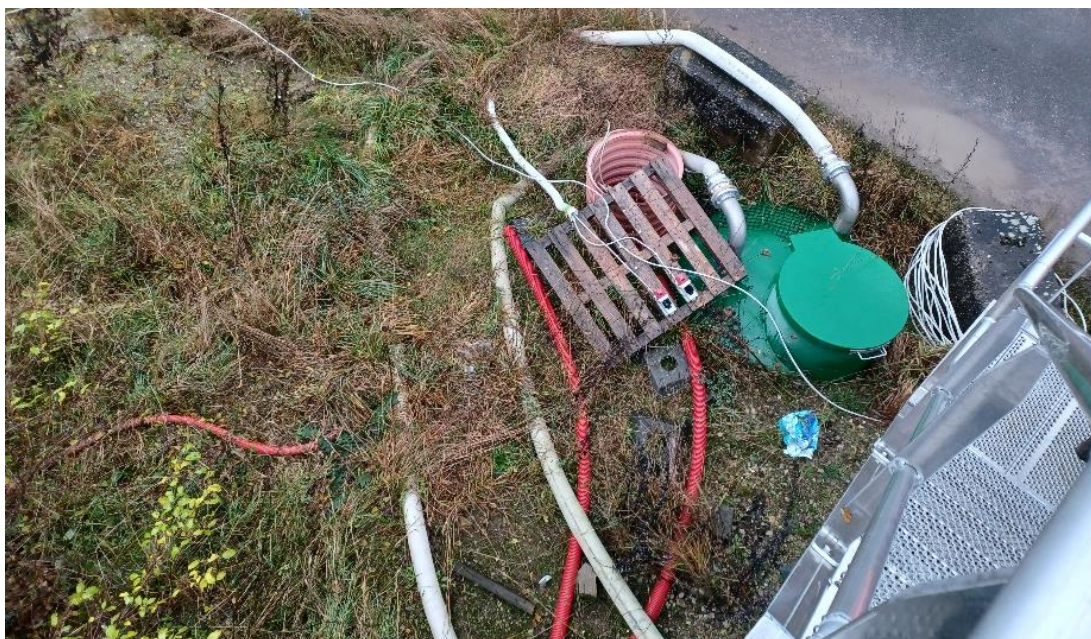
På tilsynet bemærkede Miljøstyrelsen, at perkolatledningerne, som fører til og fra anlægget lå ovenpå jorden (figur 4, øverst). Ledningerne er således ikke frostsikrede, og der er ligeledes risiko for påkørsel eller andre skader som følge af vind, vejr eller skadedyr. Renosyd fortalte, at de ønsker en mere robust løsning. Miljøstyrelsen mindede desuden om, at anvendte mængder af hydrogenperoxid skal indberettes med årsrapporten. Herudover, har Renosyd ikke udarbejdet en procedure for spild.

Figur 4. Perkolatforbehandlingsanlæg. Øverst: Perkolatledninger på jorden ved siden af behandlingstanken. Nederst: Kig ned i behandlingstank. Trykmåler er installeret i det orange rør.

1. Perkolatledninger ved forrenseanlægget skal frostsikres og beskyttes mod påkørsel, vejrlig samt skadedyr.

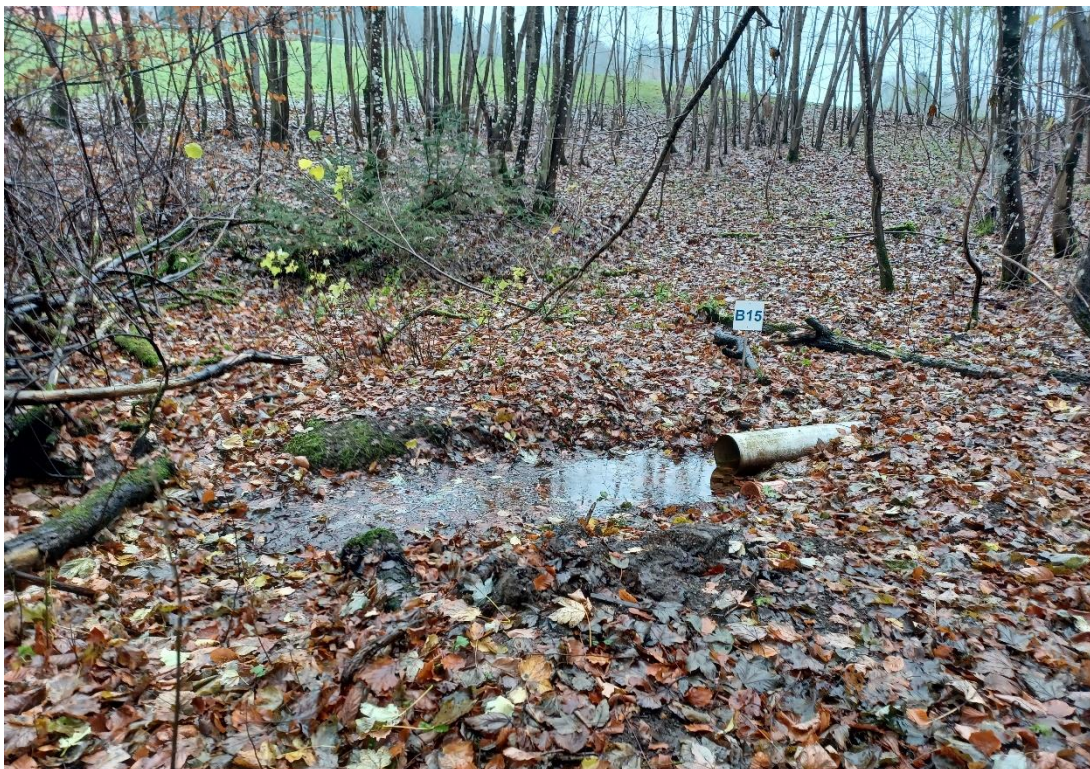
Figur 6. Udledning af overfladevand fra Affaldscenter Skårup i skovbunden nordvest for anlægget.

Forholdet blev drøftet på tilsynet den 29. september 2020, hvor der også var deltagelse af Skanderborg Kommune. På baggrund af tilsynet er det Miljøstyrelsens umiddelbare vurdering, at der udledes overfladevand fra Affaldscenter Skårup i to punkter: 1) ved B15 i skovbunden nordvest for anlægget (figur 6) og 2) til et rørlagt vandløb syd for anlægget (for nærmere detalje omkring tilsynet henvises til tilsynsrapporten på DMA fra dette tilsyn). Miljøstyrelsen orienterede derefter Renosyd om, at de skal søge om miljøgodkendelse til den direkte udledning af overfladevand, og anbefalede Renosyd at igangsætte en kortlægning af vandstrømmene fra anlægget. Denne kortlægning er endnu ikke gennemført og Renosyd har endnu ikke ansøgt om miljøgodkendelse af udledningen. Miljøstyrelsen indskærper derfor, at Renosyd, skal søge om miljøgodkendelse til de to udledninger.

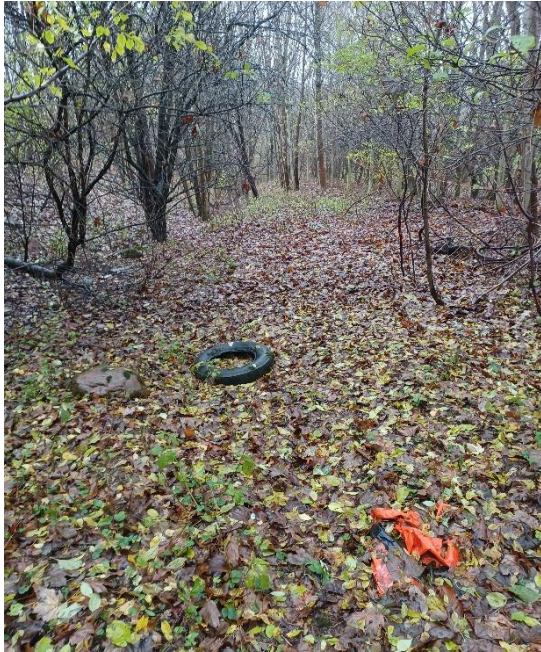
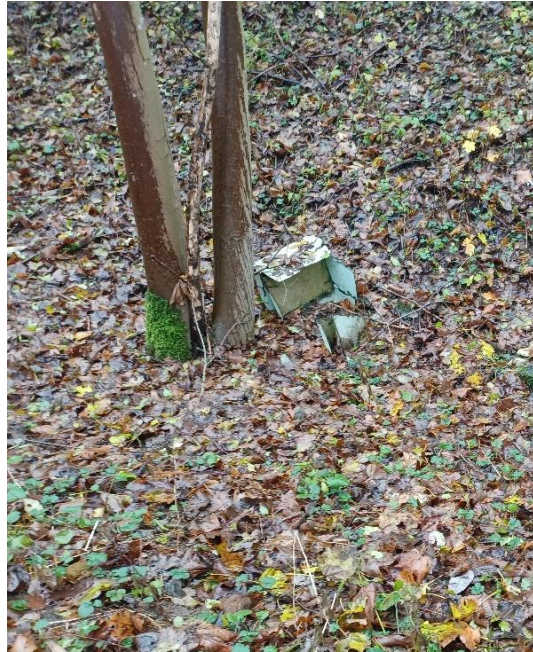
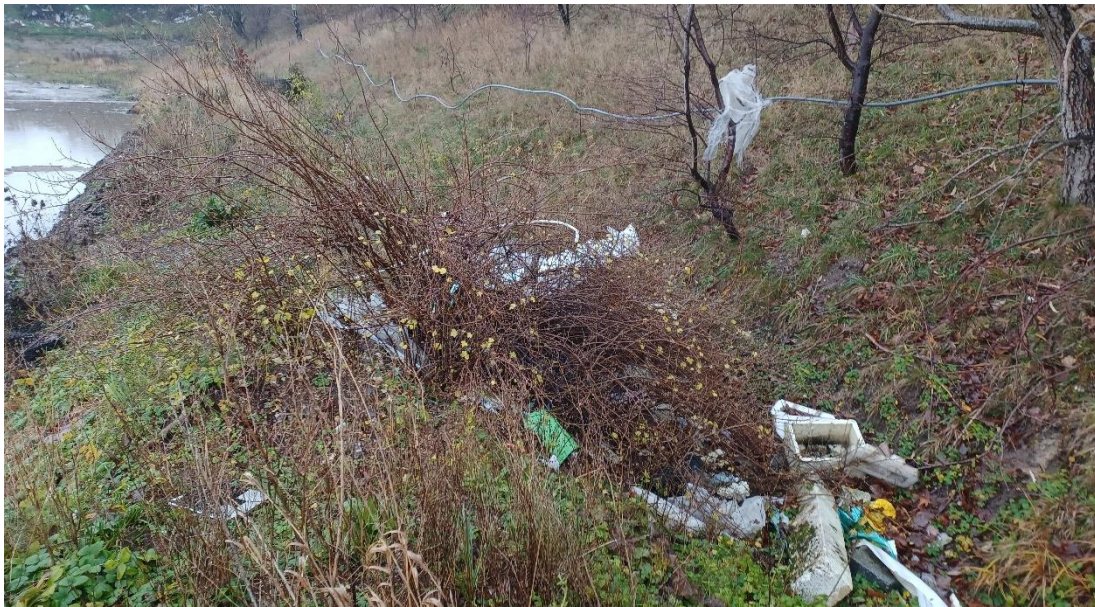
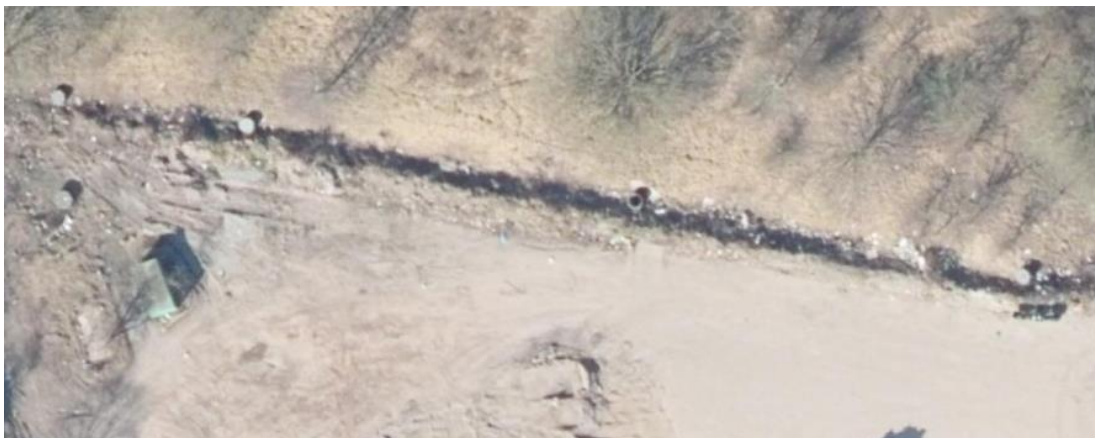
På tilsynet den 29. september 2020 observerede Miljøstyrelsen væsentlig mængder affald i områderne grænsende op til anlægget – særligt i området nord for anlægget, samt i grøfter og render til overfladevand. Forholdet blev indskærpet og Renosyd har siden udført et omfattende oprydningsarbejde. På tilsynet kunne Miljøstyrelsen konstatere, at oprydningen har haft synlig effekt. Dog kunne der stadig observeres mindre mængder affald i området nord for anlægget (figur 7, øverst) samt i grøften nord for ved etape 4A. På de seneste luftfotos fra foråret 2022 kan der ligeledes anes affald i grøfter og andre omgivelser (figur 7, nederst). Miljøstyrelsen bemærkede, at affaldet om nødvendigt må indsamles manuelt.

Figur 7: Affald i de omkringliggende områder. Øverst: Affald i området nord for etape 1 og etape 2.2. Midt: Affald i grøften nord for etape 4A. Nederst: Luftfoto (forår 2022) af grøften nord for etape 4A.

1. Anvendte mængder af hydrogenperoxid skal indberettes med årsrapporten.
2. Affald i de omkringliggende områder skal fjernes og må om nødvendigt indsamles manuelt.
3. Renosyd skal lave en vurdering af, om anvendelsen af den stationære dieselolietank kan have medført en forurening af jorden under asfaltbelægningen.
4. Mærkaten på B23 skal opdateres, da det af denne fremgår, at diameter på forerøret er 63 mm.

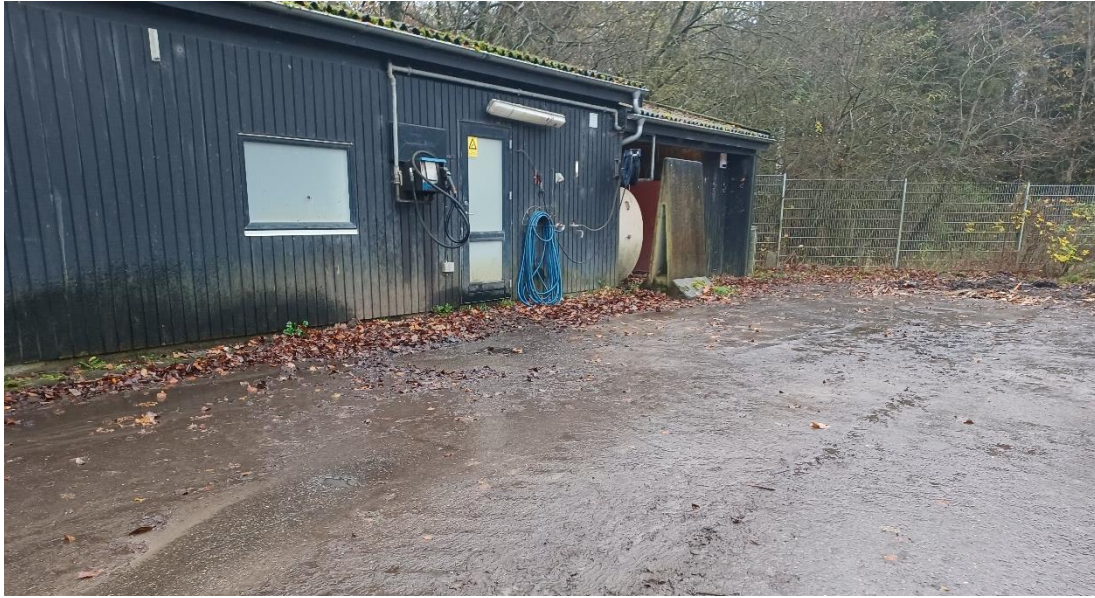
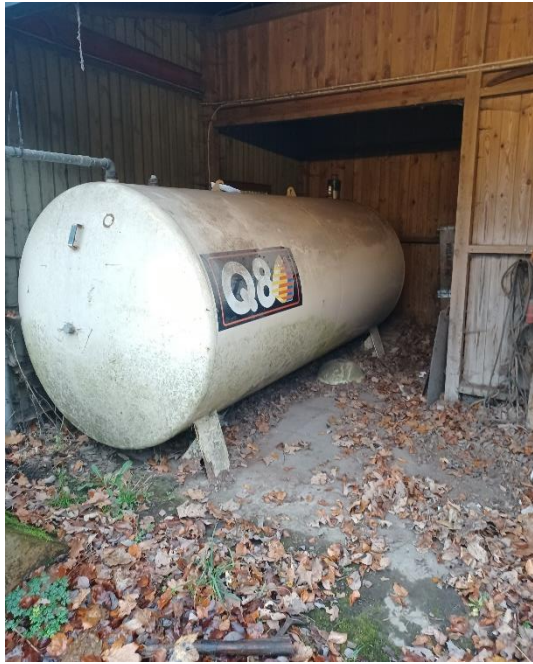
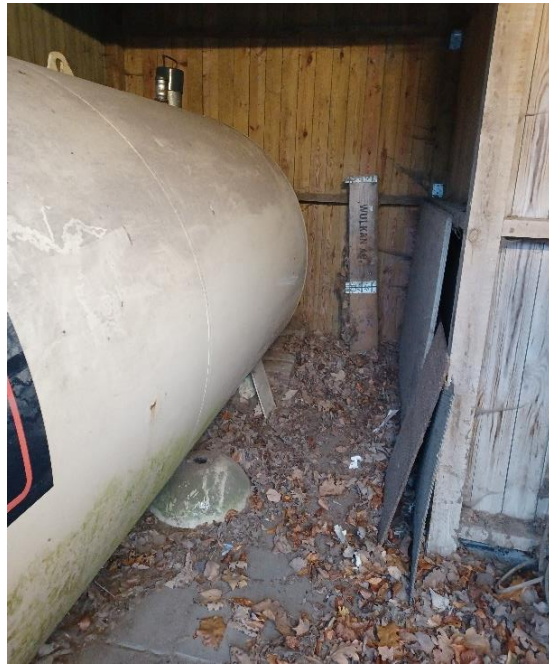
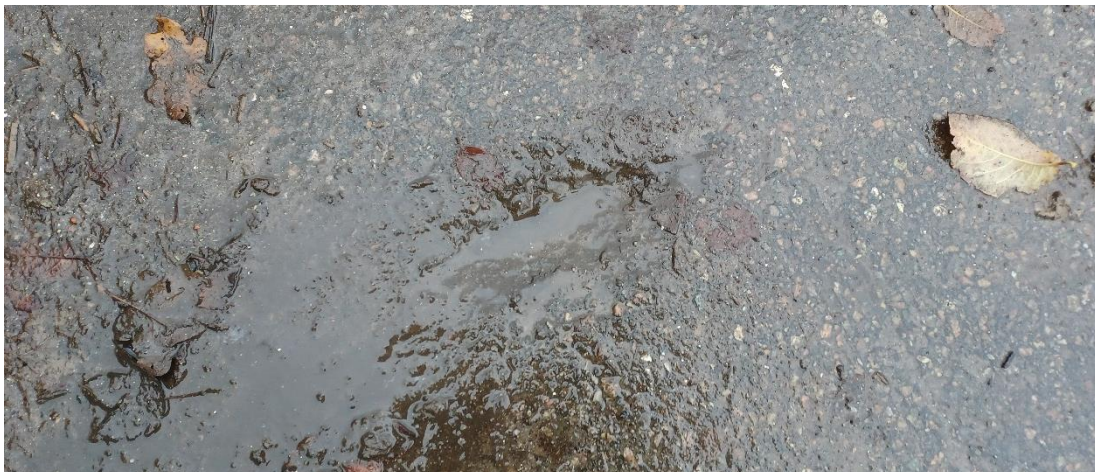
Figur 8. Stationær olietank og tankningsplads. Øverst: Tankningsplads. Midt: Olietank under overdækning. Blade på fliser. Nederst: Nedbrud af asfaltbelægning.

Stationær tank: Tanken indeholder dieselolie, og anvendes til tankning af diverse maskiner. Tanken er placeret under overdækning på flisebelægning (figur 8, øverst). På tilsynet var det ikke muligt at vurdere, om der var tegn på spild på belægningen pga. fugt og blade. Tanken var påkørselssikret.

På tilsynet kunne Miljøstyrelsen konstatere revner i afsaltbelægningen ved den stationære olietank (figur 8, nederst). Miljøstyrelsen vurderer, at forholdet potentielt kan udgøre en risiko for jordforurening. Renosyd er derfor blevet anmodet om at lave en vurdering af, om anvendelsen af olietanken kan have medført en forurening af jorden under asfaltbelægningen. På tilsynet blev det aftalt, at pladsen vil blive fejlet og vasket. Hvor der konstateres huller i asfalten og er risiko for påvirkningen af jorden, vil der blive udtaget en jordprøve til analyse for kulbrinter.

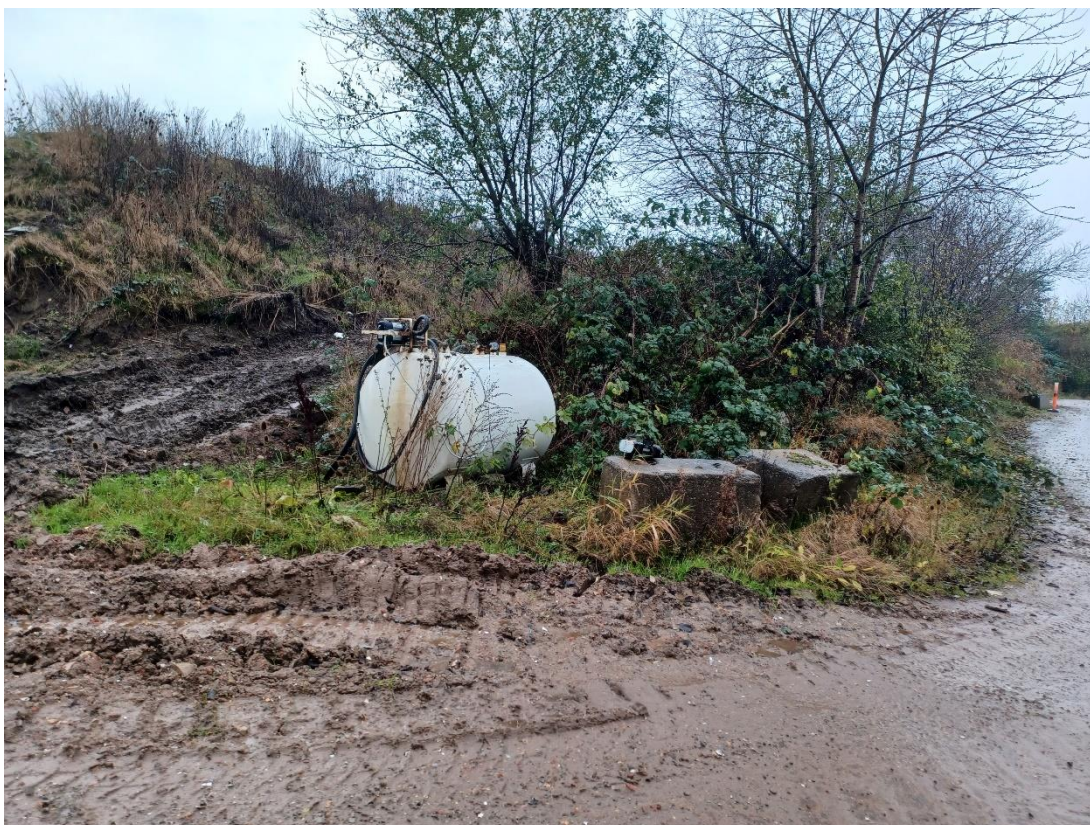
Figur 9. Mobil olietank på det nordøstlige hjørne af etape 5.

Mobil tank: Tanken indeholder dieselolie, og anvendes til tankning af anlæggets kompressor, som ikke kan køre til den stationære tank, da vejbelægningen vil blive revet op. Tanken er placeret på ubefæstet areal i det nordøstlige hjørne af etape 5 (figur 9). Der var opstillet betonsveller rundt om tanken for at sikre mod påkørsel.

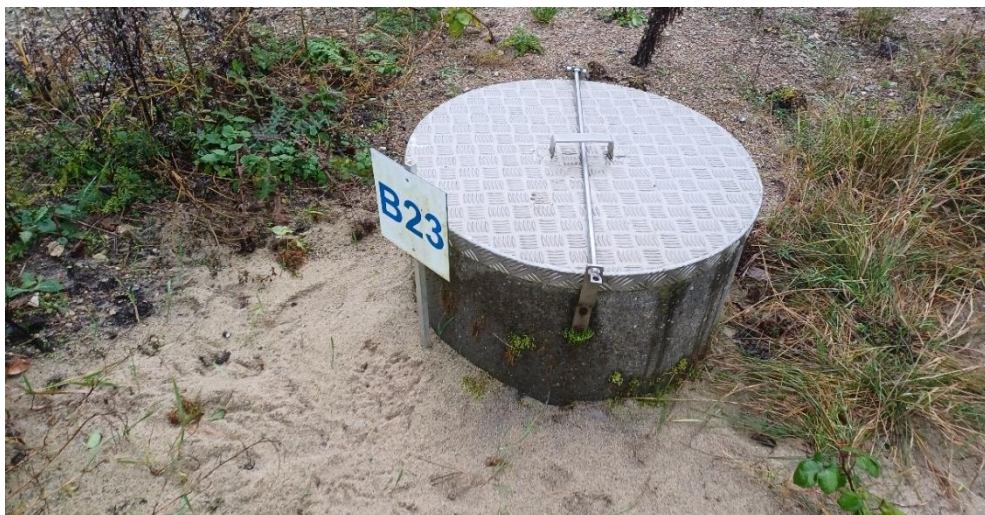
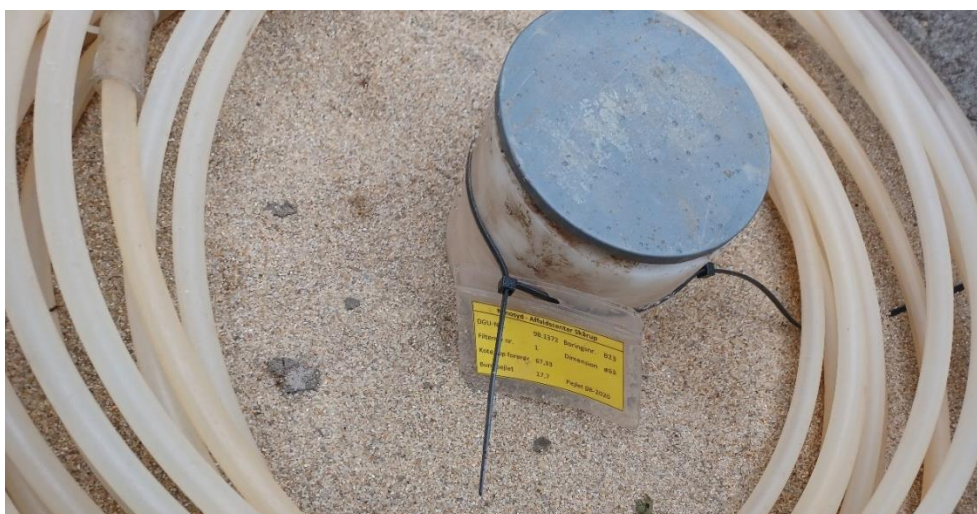
B23 er siden blevet overboret (februar 2022) med et $\varnothing 100$ mm forerør og foretaget afpropning af permeable lag. Mærkatet på boringen var ikke blevet opdateret og af denne fremgår det stadig, at diameter på forerøret er $\varnothing 63$ mm (figur 10, nederst).

Figur 10. Boring B23 (DGU 98.1372). Øverst: Overbygning. Nederst: Nyt forerør $\varnothing 100$ mm med gammel mærkat.

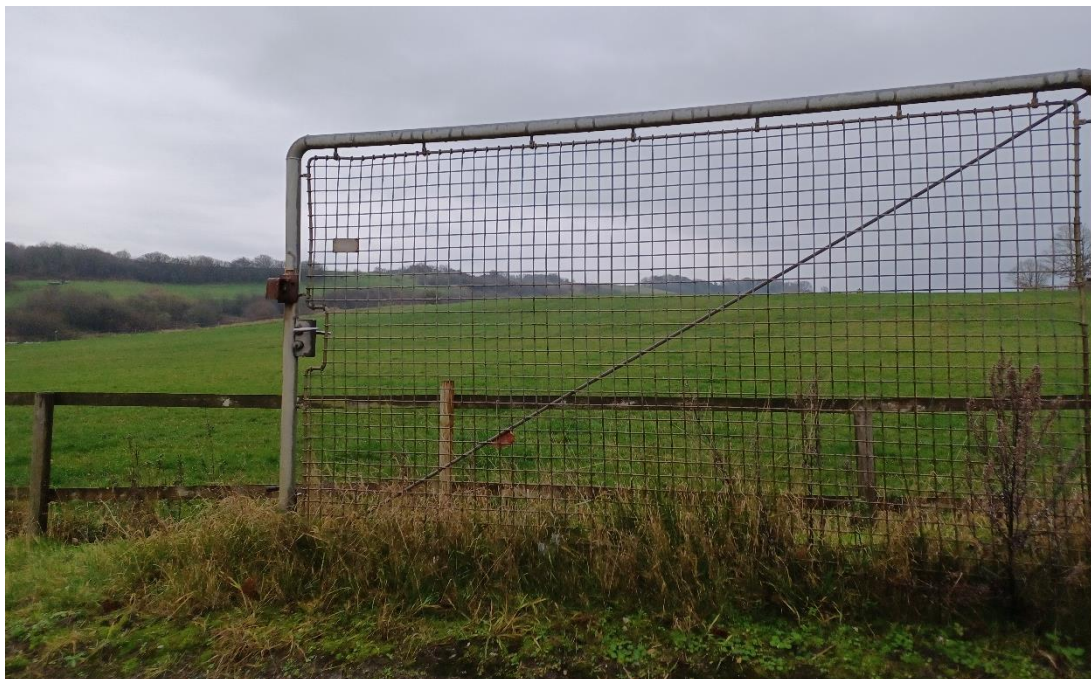
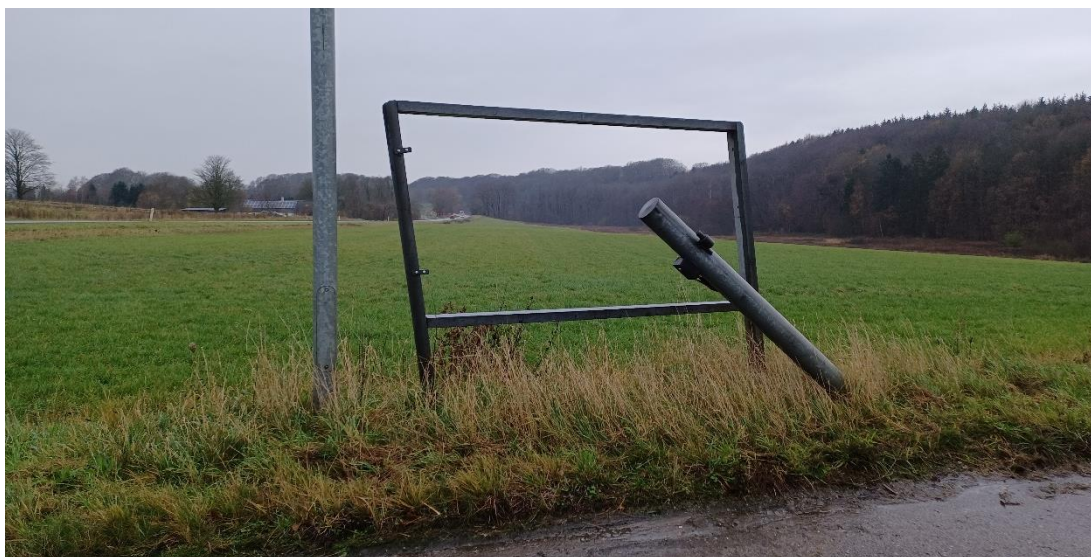
Ved indkørsel til anlægget kunne Miljøstyrelsen konstatere, at de to skilte for åbningstid af anlægget samt asbestmodtagelse, var blevet fjernet (figur 11). Renosyd oplyste, at skiltene var taget ned grundet påkørsel, og ikke var blevet sat op igen, da deponiet vil lukke ned for modtagelse af affald i løbet af de næste uger. Miljøstyrelsen vil på den baggrund ikke indskærpe den manglende skiltning.

Figur 11. Manglende skiltning ved indkørsel til deponeringsanlægget.

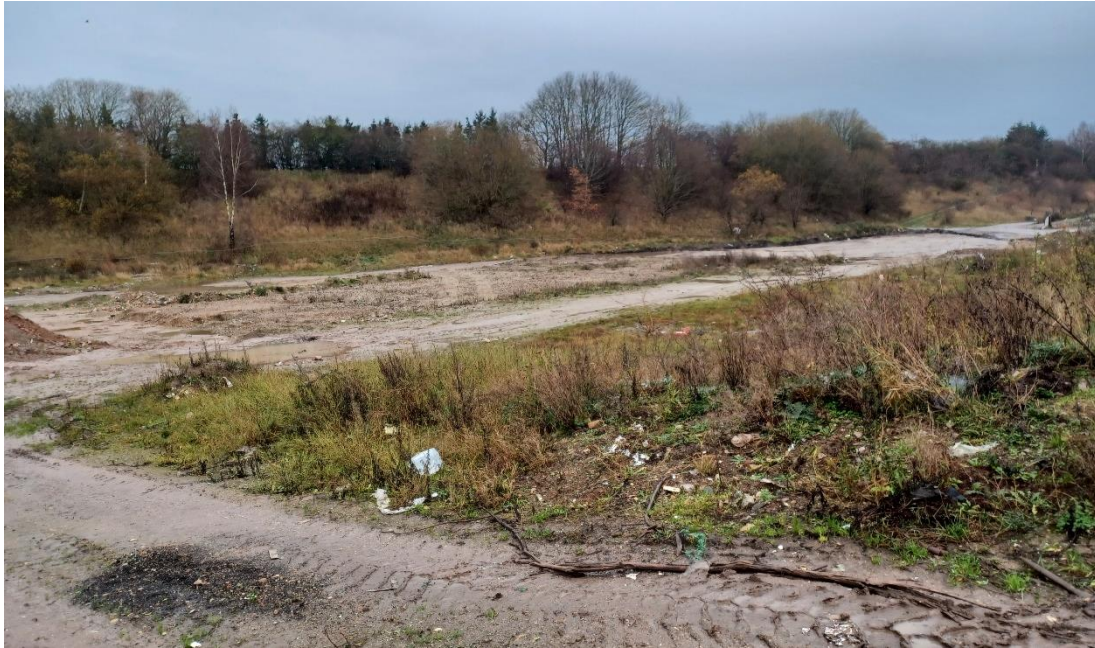
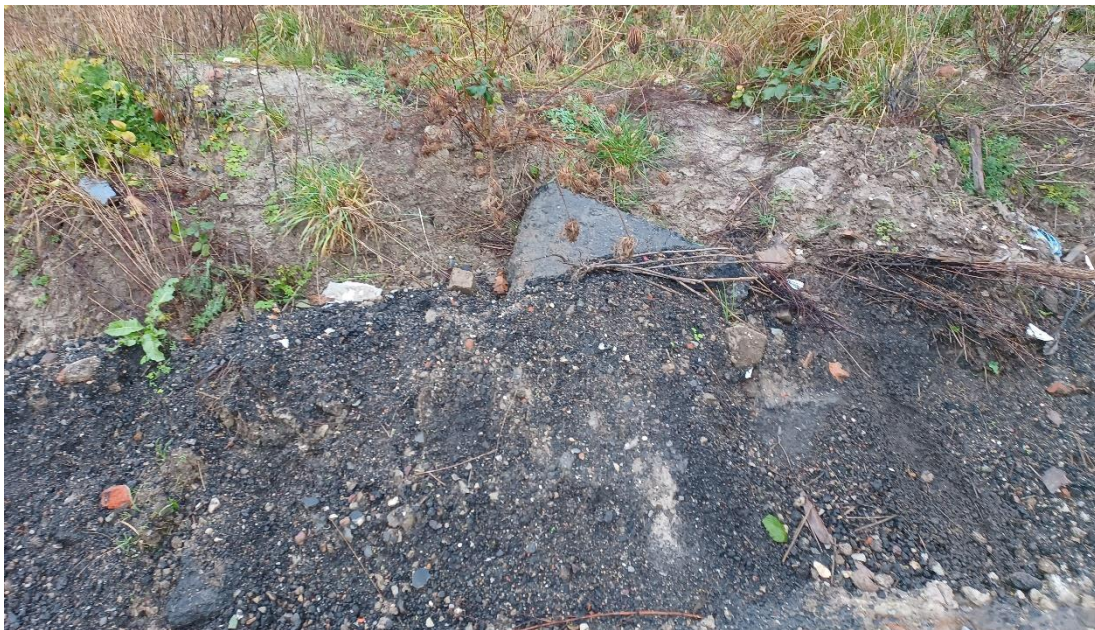
Flere aktiviteter på Affaldscenter Skårup er allerede ophørt og andre er under afvikling. På tilsynet oplyste Renosyd, at sorteringsanlægget, som har stået på etape 4A (figur 12, øverst) siden 1991 er blevet solgt i dele til forskellige modtagere. Herudover er asfaltbelægningen på den østlige del af etape 4A blevet brudt op. Der kunne dog stadig ses spor/rester af asfalt langs kanten af pladsen (figur 12, nederst).

Figur 12. Ophør af sorteringsanlæg. Øverst: Sorteringsanlægget på etape 4A er fjernet og pladsen står øde hen. Nederst: Asfalt langs den nordøstlige kant af etape 4A.
