Tilsynsrapport til offentliggørelse

Virksomheder
J.nr. 2024 - 8123
Ref. LOBMA/MARBA
Dato: 25.06.2024

Virksomhedens navn	Randers Affaldsterminal
Virksomhedens adresse	Romalt Boulevard 64, 8960 Randers SØ
CVR nummer	29189668
Virksomhedstype	5.4 Deponeringsanlæg >10 t/dag eller kap. >25.000 t
Tidspunkt for tilsynet	
Baggrunden for tilsynet	Basistilsyn,
Varsling af tilsynet	Varslet d. 7. marts 2024
Deltagere fra virksomheden	Søren Kristiansen (afgående driftleder og miljøansvarlig) Jørgen Niemann (Fremtidig miljøansvarlig indtil ny er fundet) Nicolaj (ny driftsleder)
Øvrige deltagere	Rosanna B. Sloth og Sanne R. Poulsen fra enheden Affald og Data hos Miljøstyrelsen.
Tilsynet udført af	Louise Bjerregaard Madsen og Marianne Bager
Tilsynet omfattede	Tilsyn med: <ol style="list-style-type: none">1. Modtagekontrol på deponiet2. At deponering på de åbne enheder følger vilkårene i anlæggets godkendelser3. Tilsyn med anlæggets biaktiviteter og om det er indenfor anlæggets godkendelser4. tilsyn med belægningerne5. Tilsyn med oplag af affald og farligt affald

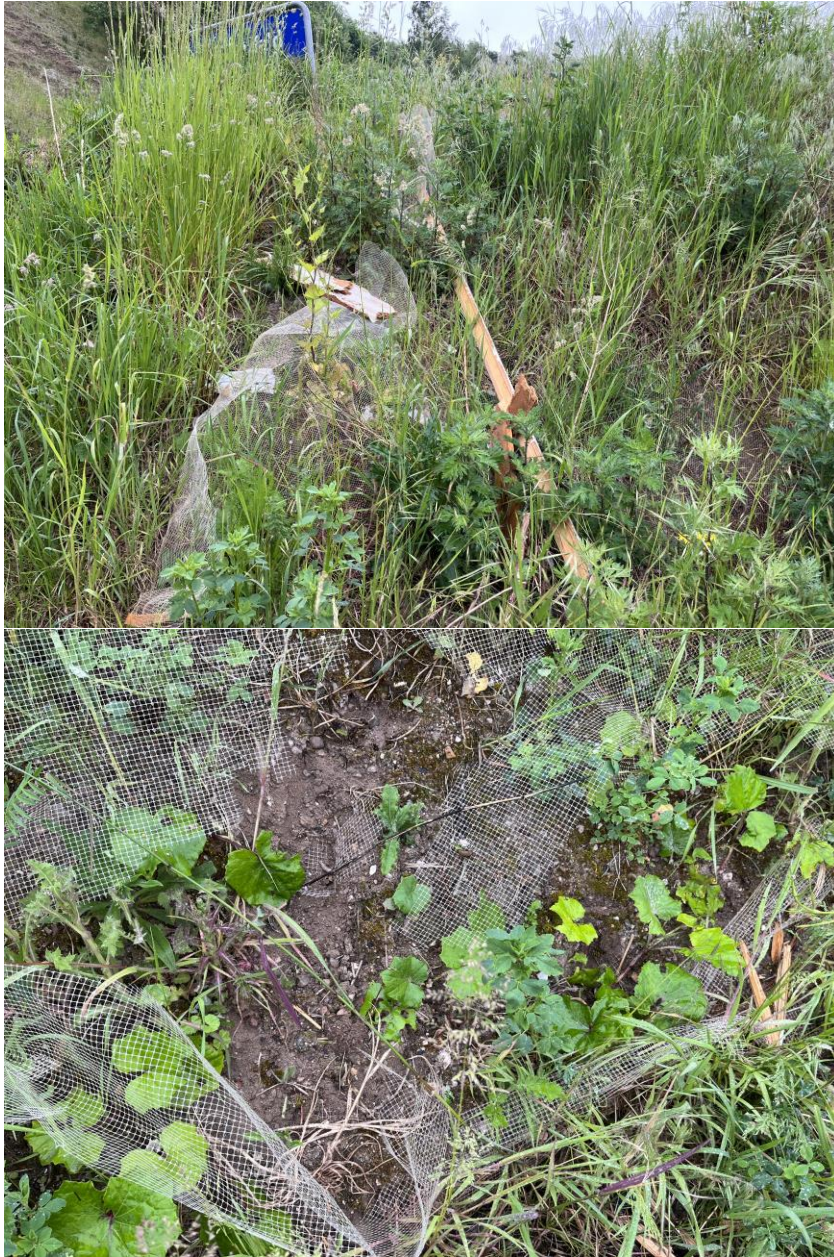
Randers Affaldsterminal har en celle til PCB. Markeringsnet var i stykker/nedbrudt og mangelfuld flere steder.

Figur 3 Eksempler på defekt markeringsnet. Der var flere steder, hvor markeringsnettet ikke var til stede, da det var i stykker.

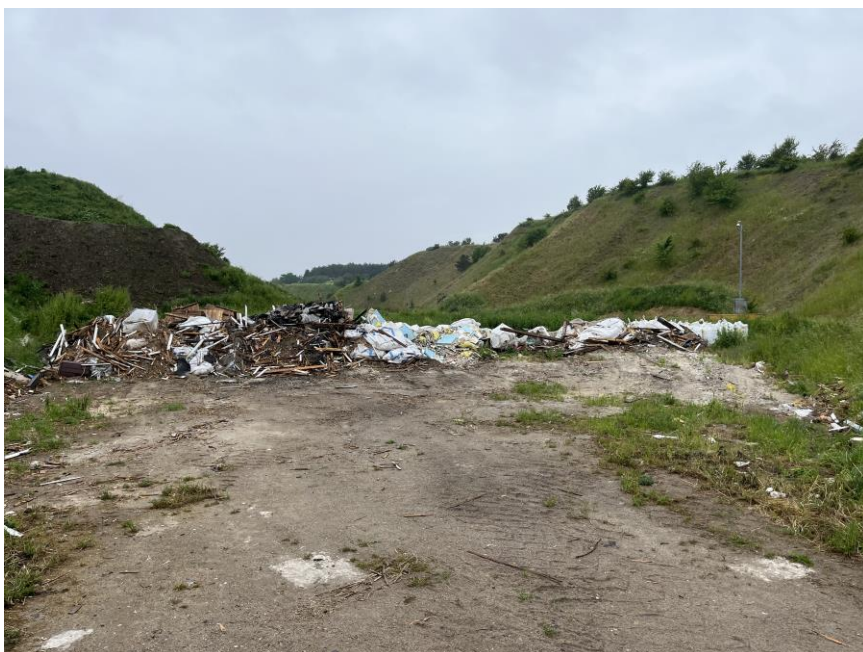
Front og flanker var ikke overdækket med min 15 cm jord eller grus efter hver arbejdsdags ophør. (vilkår C15 i revurdering af 21. dec. 2009)

Figur 4 Manglende daglig afdækning af flanker og front med jord eller grus ved PCB enheden/cellen.

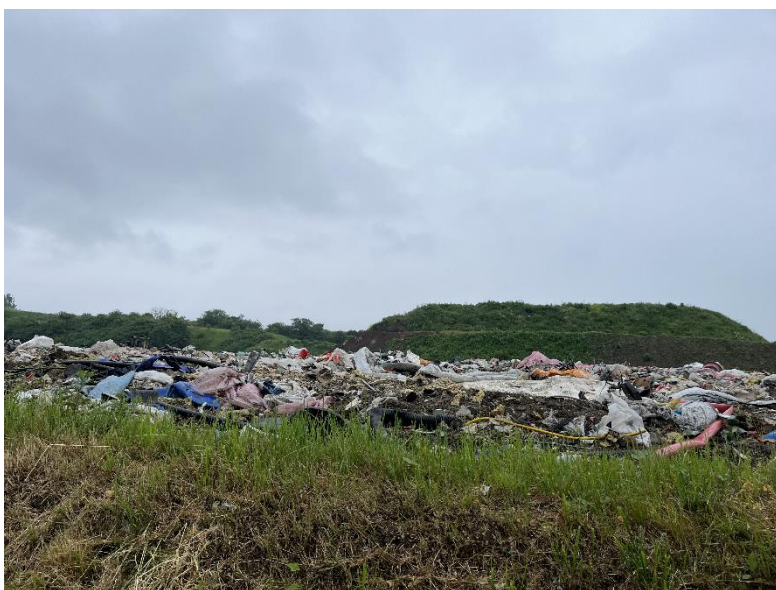
Deponeringskapaciteten på den blandede enhed er endnu ikke opbrugt, men voldene/kanterne står for at skulle forøges, før end der kan deponeres mere affald ind på enheden. På tilsynet var affaldet i niveau med voldene/kanterne. For noget af affaldet, der endnu ikke var kompakteret, var der deponeret over voldkante. Det blev understreget på tilsynet, at der ikke må tages mere affald ind på deponiet, før end voldene er ført længere op.

Front og flanker var ikke overdækket med min 15 cm jord eller grus efter hver arbejdsdags ophør. Derudover vurderes, at enhedens deponeringsfront er ~40 m hvilket er mere end de 20 m, som er tilladt (vilkår C15 i revurdering af 21. dec. 2009)

Figur 5 Enhed for blandet affald er deponeret op til nuværende voldkant.

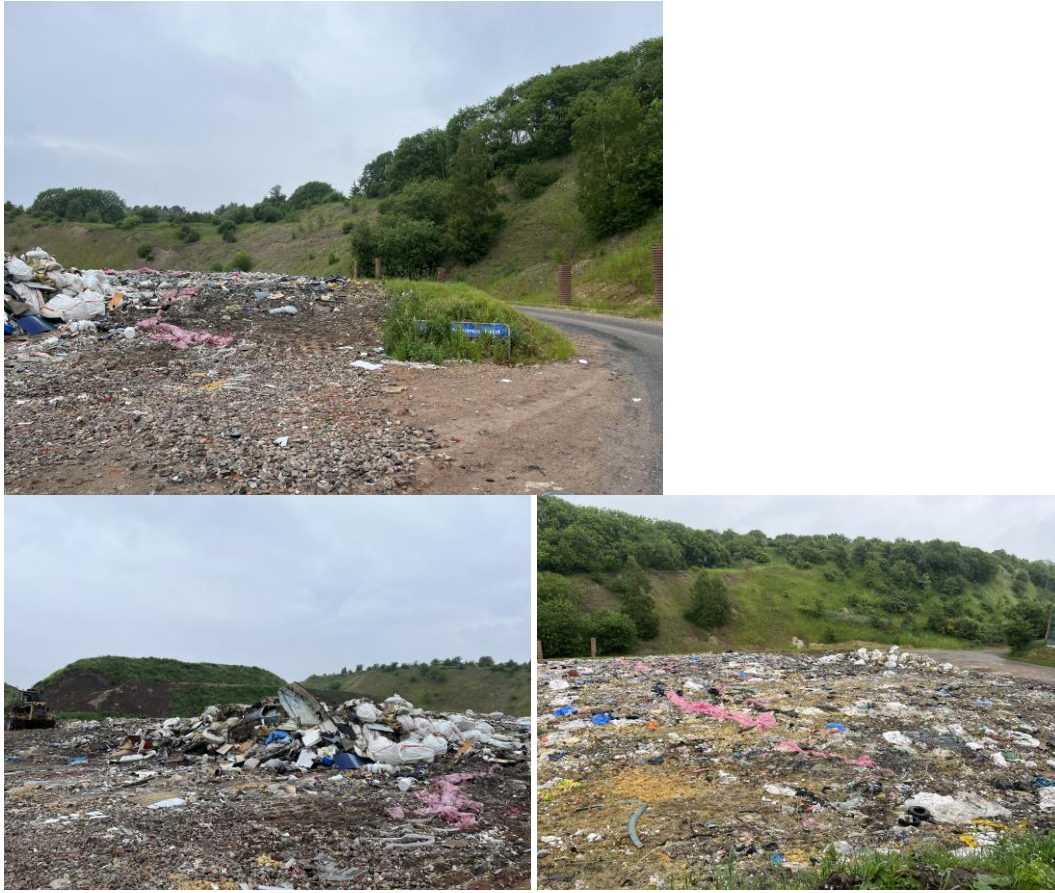
Figur 6 Flere billeder af enhed for blandet affald, hvor der er deponeret op til voldkanten og for noget af affaldet, som endnu ikke er kompakteret også over voldkanten.

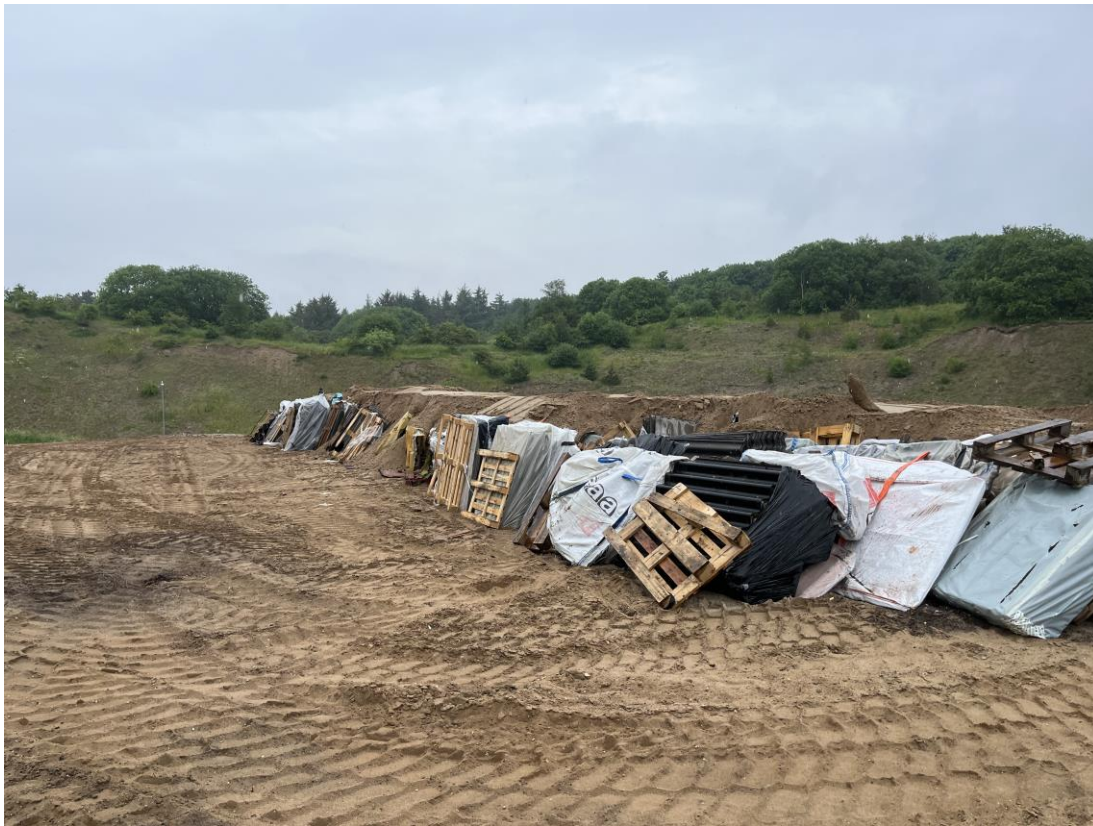
Randers Affaldsterminal har ifm. beregning af restvolume på de åbne enheder konstateret, at der er deponeret over tilladt slutkote på den åbne enhed til asbest. På tilsynet blev det drøftet, hvilke tiltag Randers Affaldsterminal vil udføre, for at sikre, at der ikke fremadrettet bliver deponeret over tilladt slutkote (1 m under koter angivet i lokalplanen). Det blev bl.a. drøftet at anvende årlige droneoverflyvninger, som vil kunne anvendes, når der er en god margen til slutkoten, og andre pejlemærker, når deponiet er tæt ved at nå slutkoten. Randers Affaldsterminal skal sende en endelig redegørelse på, hvordan de påtænker det løst.

Enhedens deponeringsfront er ca. 60 m hvilket er mere end de 20 m, som er tilladt (vilkår C15 i revurdering af 21. dec. 2009).

Det blev oplyst, at det asbest, som ikke var afdækket var modtaget på dagen for tilsynet, og at der sker daglig afdækning af asbesten jf. krav i deponeringsbekendtgørelsen bilag 3 og i revurderingsafgørelsen af 21. dec. 2009.

Figur 7 Enhed til asbest.

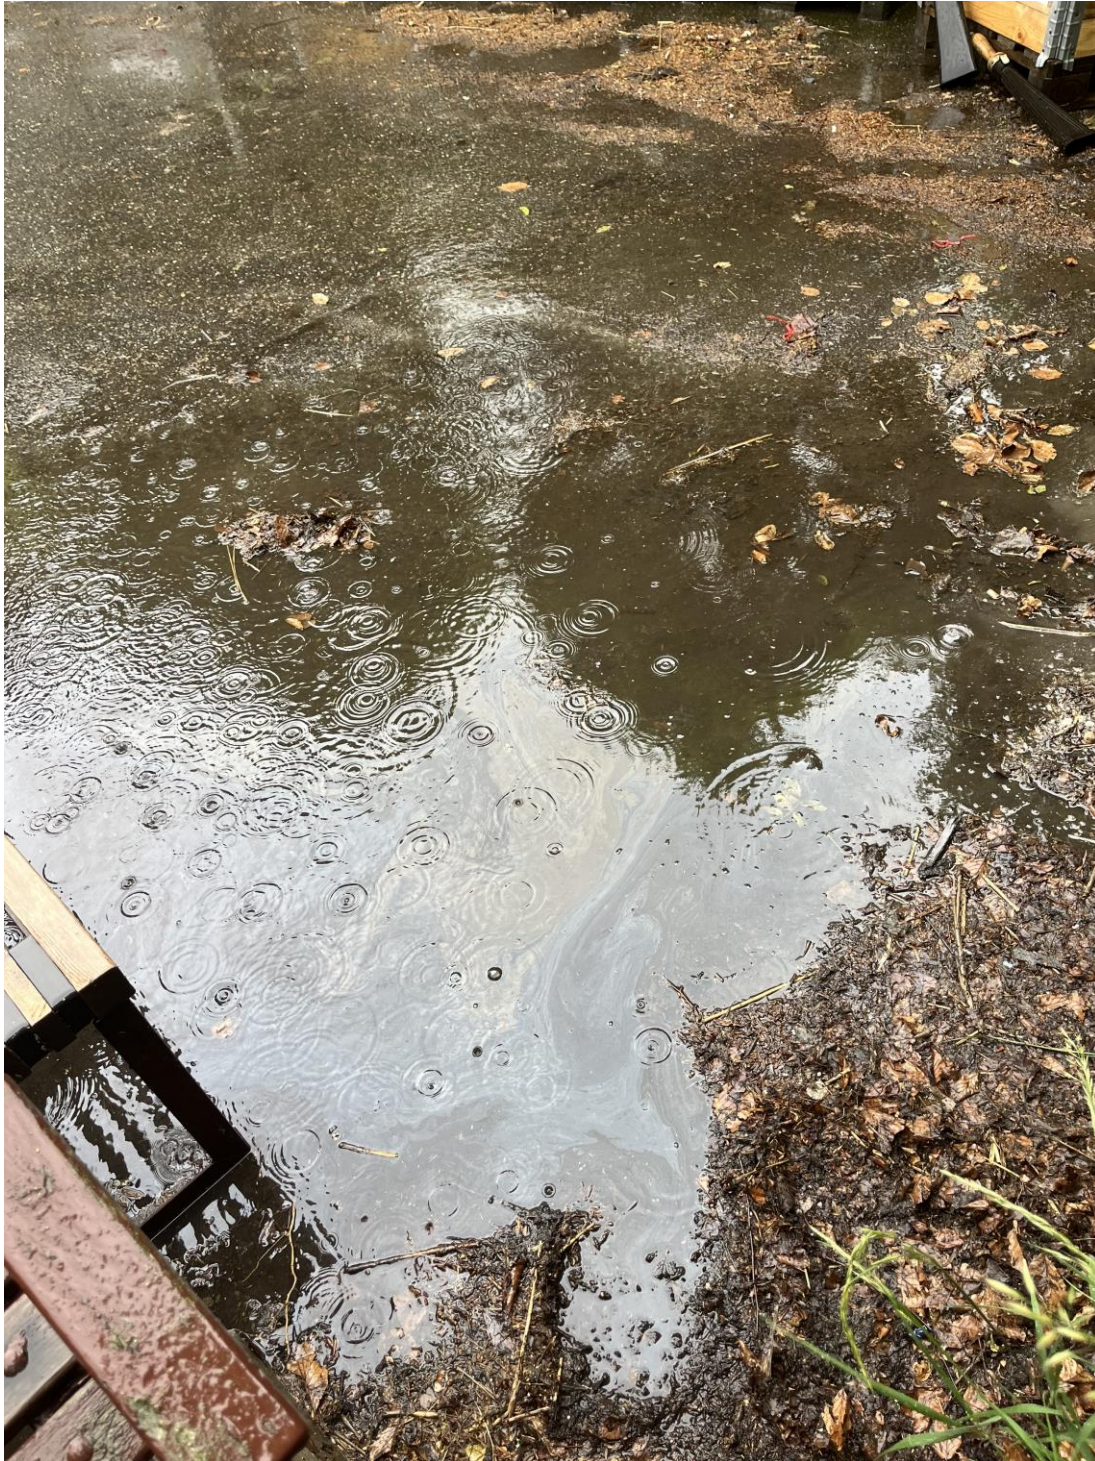
Belægningen på genbrugspladsen bar ikke præg af defekt belægning, men 2 steder var der vand, som ikke havde kontrolleret afledning til kloak eller andet. Det var ved containeren til farligt affald og ved jern-og skrotcontaineren.

Figur 8 Vand fra pladsen til oplag af trykbeholdere, hvor vandet følger hældningen og mod et jordareal ved siden af containeren til farligt affald.

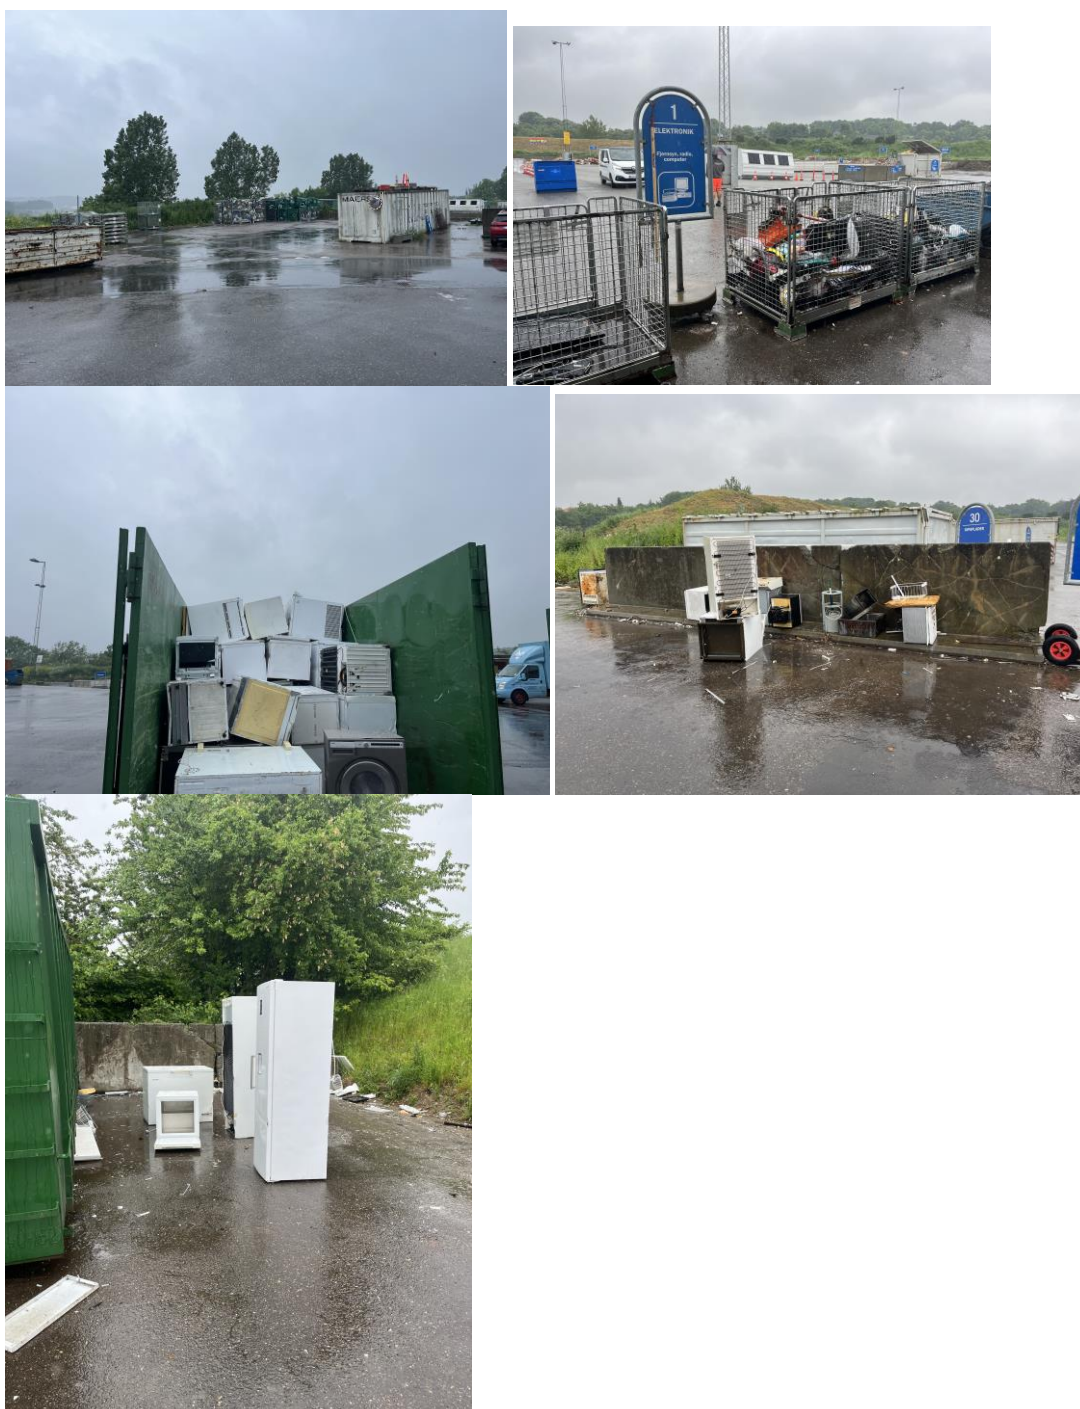
Det var fortsat oplag af kølemøbler og ovne mm. på asfaltbelægningen, og det samme gjorde sig gældende på pladsen til storskrald.

Ifølge § 40 i Elektronikaffaldsbekendtgørelsen, skal elektronikaffald opbevares på en impermeabel belægning og med en vejrfast overdækning af relevante arealer. Miljøstyrelsen er jf. § 59 i samme bekendtgørelse ikke myndighed for Elektronikbekendtgørelsen, men det er Randers Kommune selv. Miljøstyrelsen gør derfor kun opmærksom på forholdet. Forholdet blev også påtalt ved sidste basistilsyn. Miljøstyrelsen orienterer Randers Kommune om forholdet.

Figur 9 Flere steder på genbrugspladsen og ved pladsen til storskrald hvor elektronikaffald og kølemøbler blev opbevaret udendørs uden overdækning.

Hallen bliver nu brugt til sortering af storskrald fra borgere. Bag hallen var der et mindre oplag af kølemøbler, fryserne, ovne mm. som stod på belægningen uden overdækning jf. Figur 9.

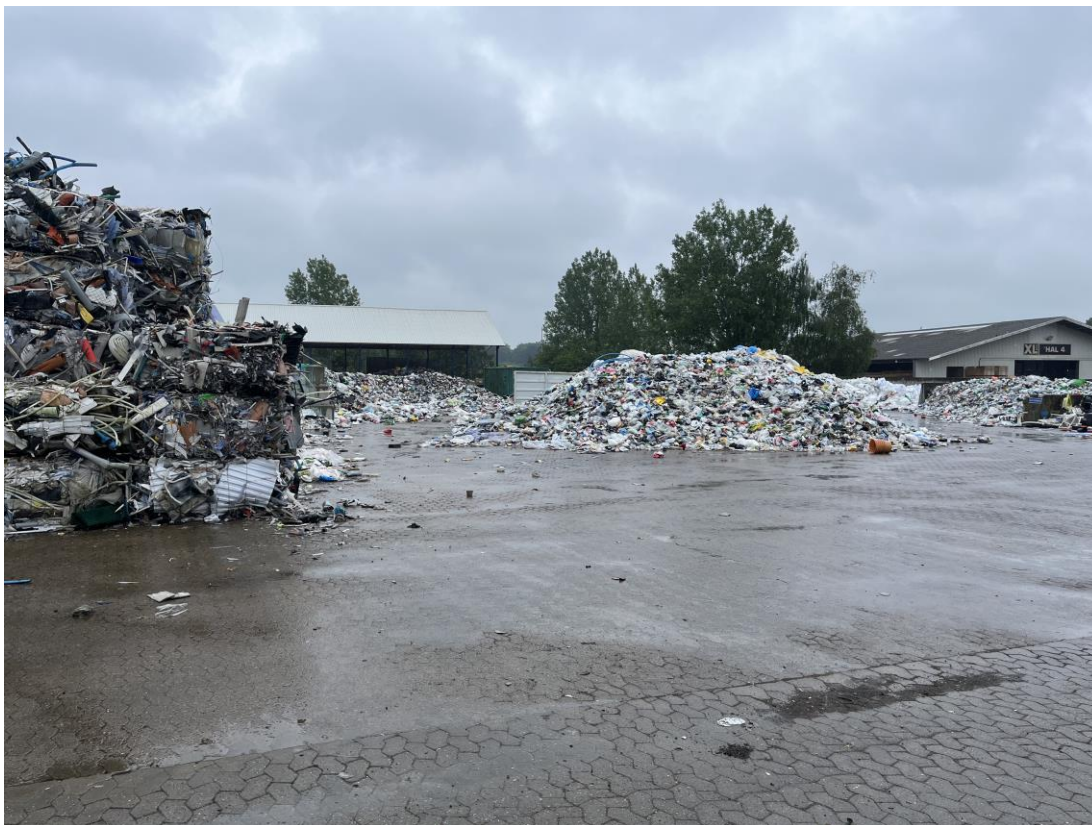
Oplaget af plast var større end ved sidste basistilsyn, men anlægget oplyste, at de havde en plan for at få sorteret det ud og bortskaffet indenfor den næste måned.

Plast og aluminiumsdåser balleteres. Der manglede net over båsene hvilket tidligere er påpeget og løsninger diskuteret.

Figur 12 Oplag af plast inden sortering og balletering.

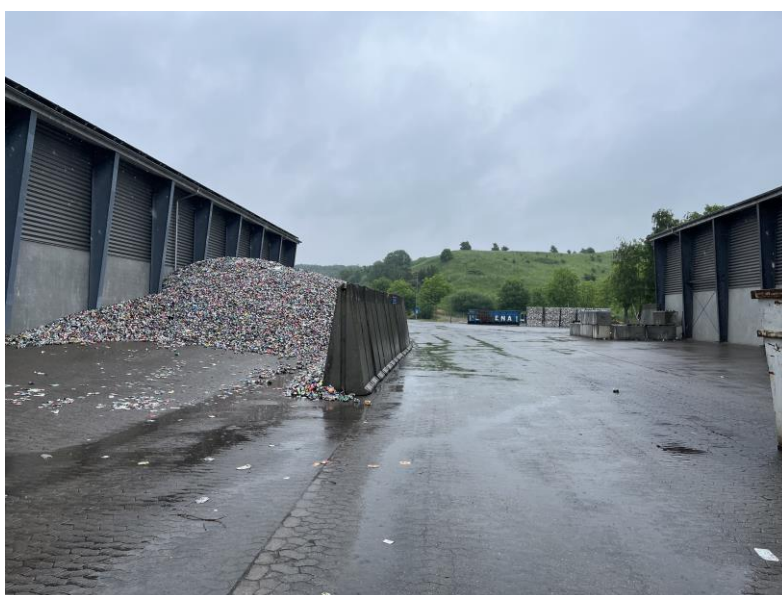
Figur 13 Oplag af dåser inden balletering.

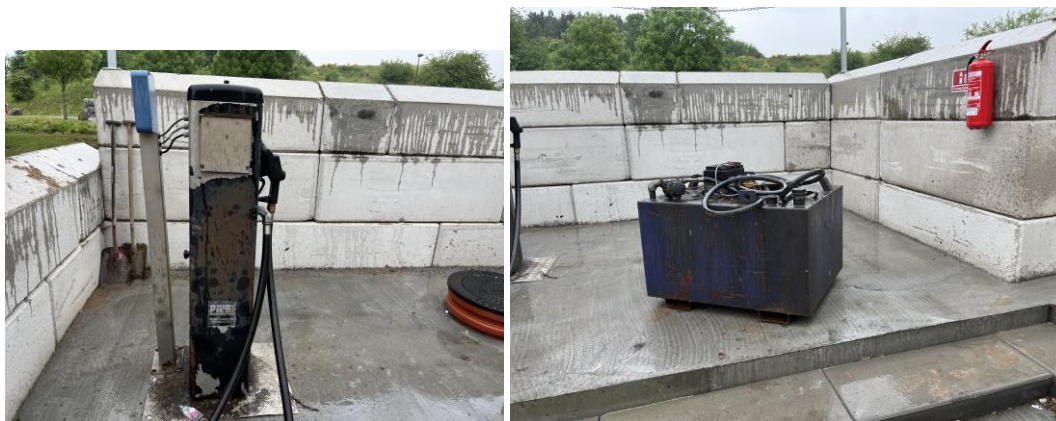
Der blev ifm. udarbejdelse af redegørelse for BTR trin 1-3 fundet begrundet mistanke for, at der var pågået en jordforurening fra tankstanderen. Miljøstyrelsen meddelte påbud om oprydning og Randers Kommune har efterkommet påbuddet og fjernet jordforureningen. Der er udlagt ny belægning i form af beton ved den kombinerede tankplads/vaskeplads.

Figur 14 Betonplads med tankstander og mobil dieseltank til kompaktoren.

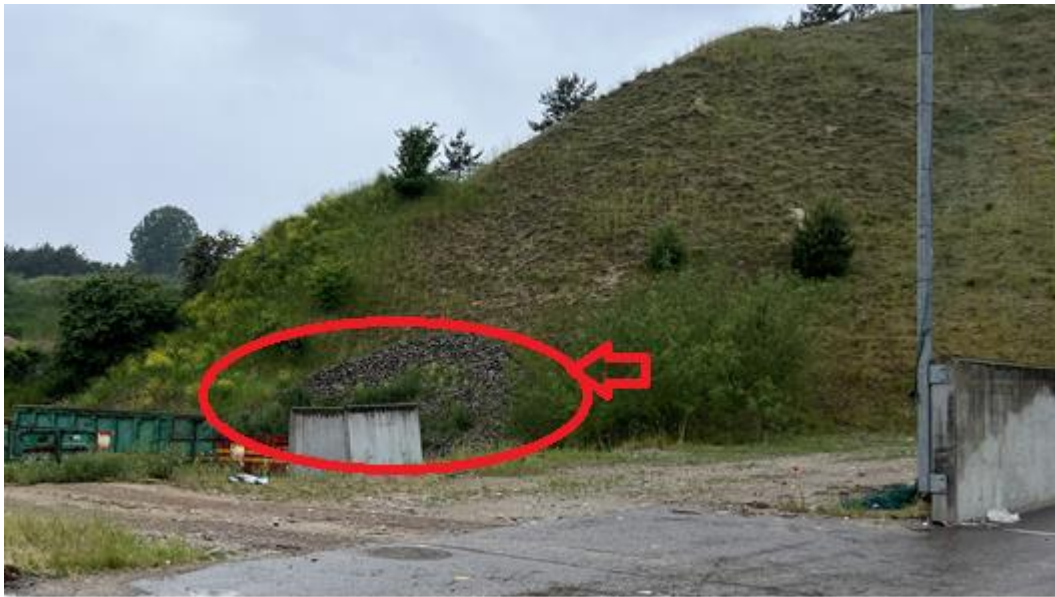
Det tidligere påpegede oplag af kinesisk granit Oven for Løkke Gravesens arealet oplyses at være reduceret betragteligt. Der er dog fortsat et mindre oplag. Der er umiddelbart ingen videre plan for oplaget. Anlægget blev orienteret om, at det maks må oplagres i et år ellers vil det sidestilles med deponering jf. § 3 stk. 10 i Deponeringsbekendtgørelsen.

Der er et oplag af SF-sten ved siden af Peterspladsen, hvor samme forhold gør sig gældende.

Figur 17 Oplag af SF-sten, der er ved at blive opslugt af bakkens bevoksning.

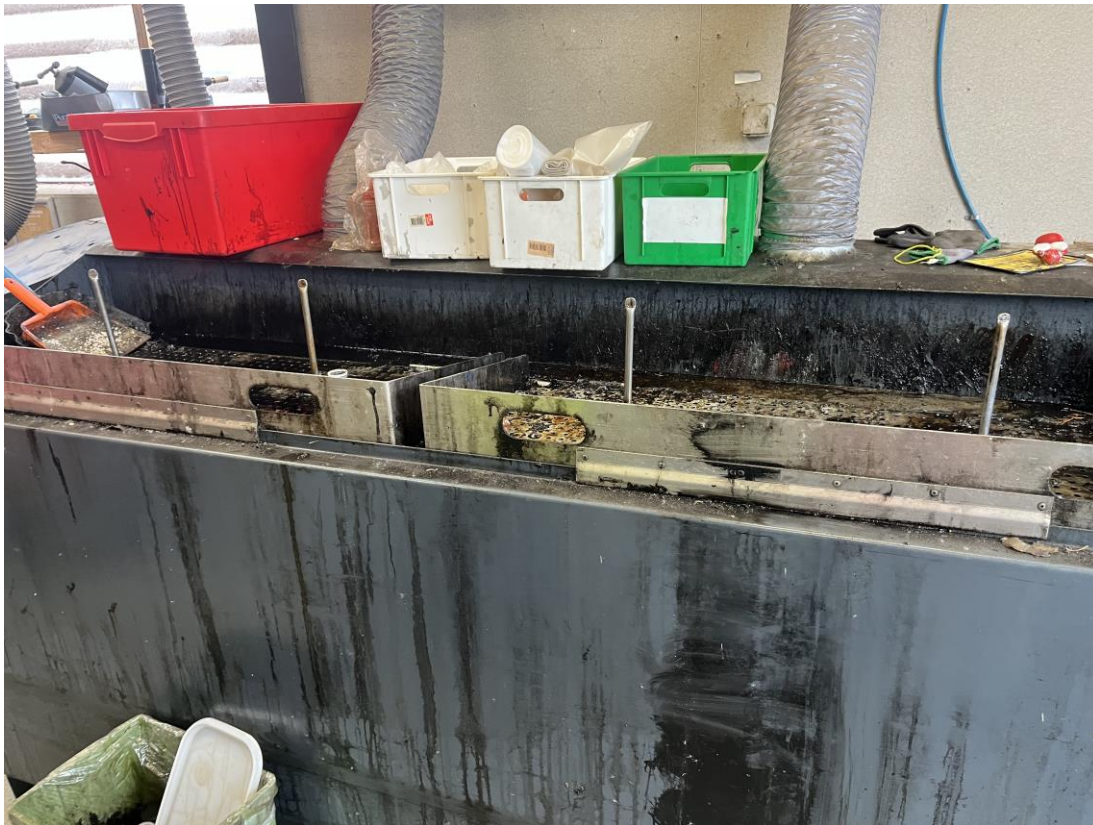
Der er en olietank til spildolie i huset til farligt affald. Derudover er der en nedgravet dieseltank på 6.000 L, som får udført de regelmæssige trykprøvninger iht. Olietankbekendtgørelsen. Tanken ligger ifm. vaskepladsen.

Figur 21 Tank til spildolie, er placeret indendørs i hal til farligt affald. Tanken står i opsamlingskar.
