Tilsynsrapport til offentliggørelse

Tilsynsrapport

Virksomhedens navn	Energist Esbjerg A/S
Virksomhedens adresse	Måde Industrivej 35, 6705 Esbjerg Ø
CVR nummer	45131947
Virksomhedstype	5.2a Bortskaf/nyttig Ufarligt >3 tons/time, forbrænding
Tidspunkt for tilsynet	6. marts 2026 kl. 10:00-14:00
Baggrunden for tilsynet	Basistilsyn (fysisk tilsyn) for 2026
Varsling af tilsynet	25. februar 2026
Deltagere fra virksomheden	Christoffer Heide Farre, Line Boisen Staal og Christoffer Jørgensen
Øvrige deltagere	–
Tilsynet udført af	Marc Højerslev Eriksen (MAHER), Annemarie Ellen Brix (ANELB), og Peter Lederballe Sørensen (PELSO)
Tilsynet omfattede	Tilsyn med virksomhedens miljøledelsessystem, miljøprocedurer, dokumentation for eftersyn af tanke, samt fysisk tilsyn med virksomhedens arealer (belægninger, Affald/slaggeplads, olie- og dieseltanke, m.m.)
Materiale udleveret	–

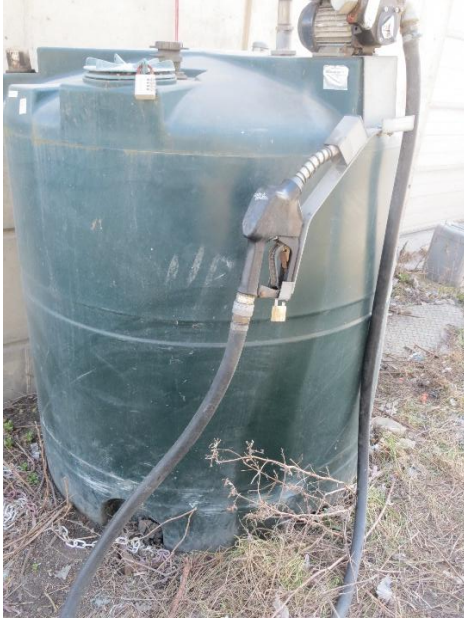
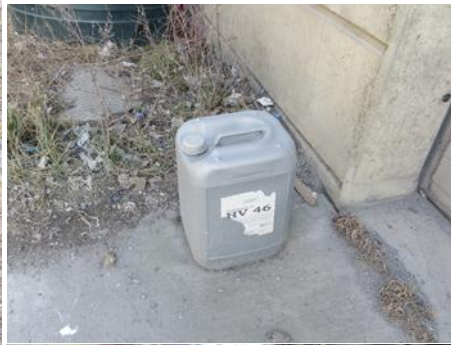
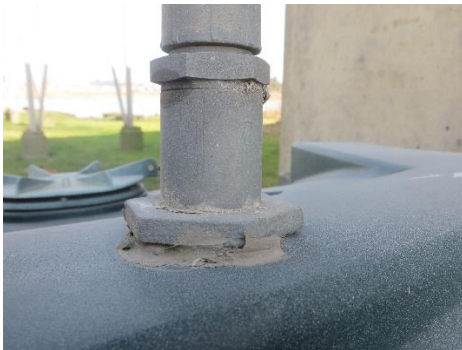
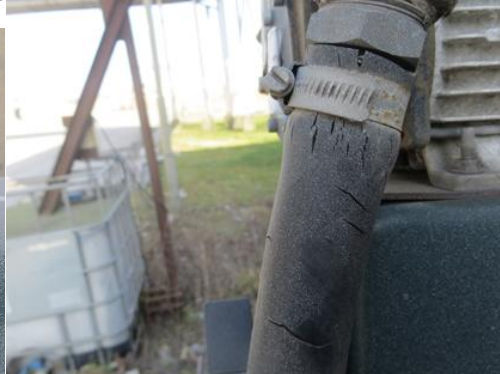
Transportable olietank opstillet på jord uden beskyttelse mod påkørsel og uden mulighed for opsamling af spild under påfyldning og tankning eller lækage på tanken. Tanken og slanger var umiddelbart i dårlig stand. Denne tank er ikke nævnt i revurderingen.

Ved siden af olietanken og foran en port var placeret en dunk med hydraulikolie. Dunken var mangelfuld mærket og kunne påkøres.

Forholdene var ikke acceptable, se indskærpelse.

- Virksomheden skal sende oversigt over alle olietanke på matriklen. Der skal være information om antallet af tanke, størrelse, alder af tanke og materiale mm., herunder om olietanken ved eksisterende nødstrømsanlæg er en "indbygget" tank. Virksomheden skal samtidig redegøre for, hvordan tankene lever op til olietankbekendtgørelsen og vilkår i den revurderede miljøgodkendelse.
(Se indskærpelse af forhold omkring tank til brug for eksterne og dunken med hydraulikolie)

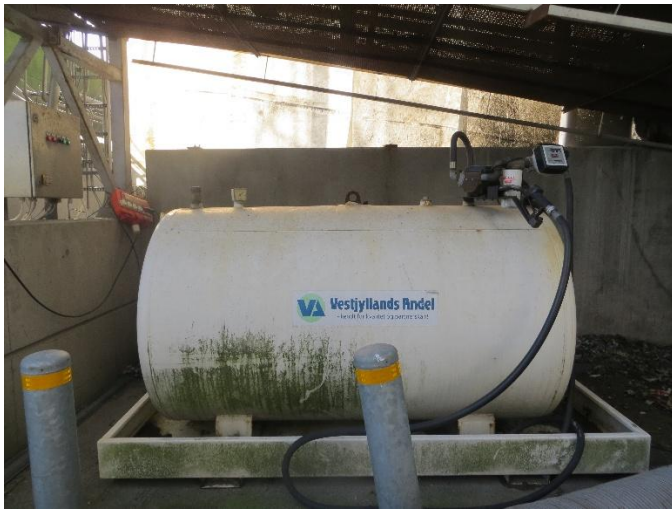
Dagtank til egne maskiner.

Det bemærkedes, der ikke umiddelbart var en spildbakke i nærheden, som kan anvendes ved påfyldning af egen køretøjer, for at forhindre spild.

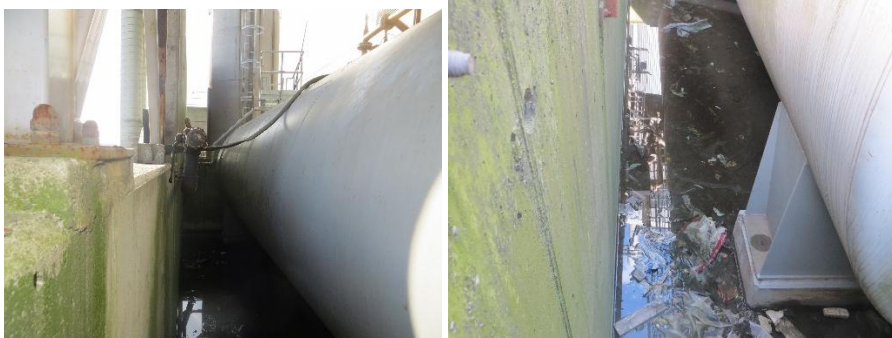
Olietank til støttebrændsel.

Vandet tømmes ud, når tankbassinet er ca. 10% fyldt, som fremgår af vilkår. Tankbassinet bør tømmes for affald for at undgå, at et oliespild medfører endnu mere olieforurenede farligt affald. Virksomheden bør overveje, om det vil være hensigtsmæssigt, at tømme bassinet for regnvand oftere, da 10 % vand i dette bassin er en ret stor mængde, som efter et spild er olieforurenede vand, som skal bortskaffes som farligt affald.

- Virksomheden bør tømme olietankgraven for affald og bør overveje at tømme graven for regnvand oftere for at minimere mængden af farligt affald efter et evt. spild af olie i graven.

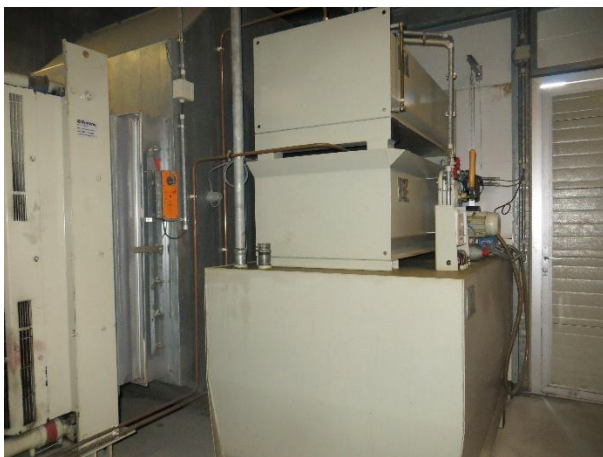
Olietank ved eksisterende nødstrømsanlæg.

Nødstrømsanlægget og olietankene fremstod velholdt, og der var ingen tegn på spild.

Virksomheden skal undersøge, om der er tale om en "Indbygget" tank. Hvis tanken er indbygget, er den ikke omfattet af olietankbekendtgørelsen, og der skal stilles vilkår til kontrol og vedligehold.

Denne olietank er ikke nævnt i revurderingen.

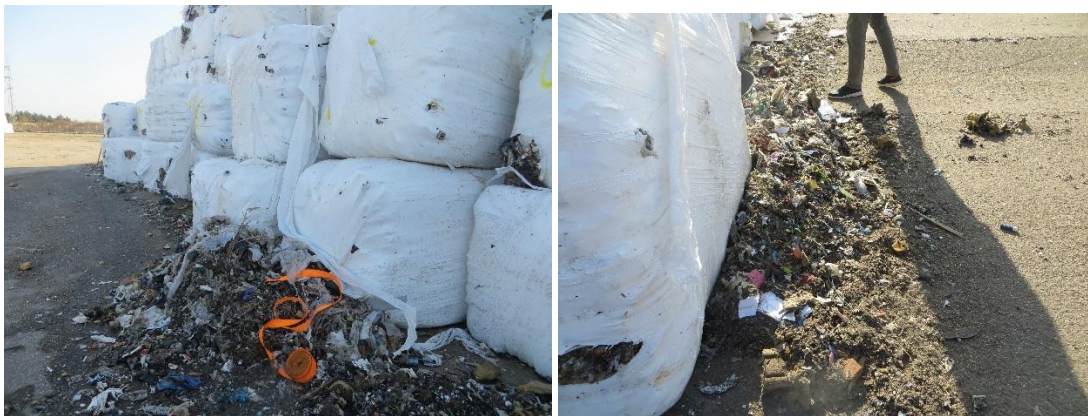
Det wrappede importerede affald var tydeligvis af allerede ældre dato inden modtagelsen, og dertil var emballeringen i ret dårlig forfatning.

Der var en del spild af affald ved ballerne. Belægningen var dog i god stand, så der er lige i dette område ikke umiddelbar risiko for forurening af jord og grundvand. Men af hensyn til udvaskning til overfladevandssystemet og affaldsflugt skal dette affald opsamles, og baller med mørnet og ødelagt emballering skal indfyres snarest muligt.

- Virksomheden skal sikre, at emballeret forbrændingsegent affald med mørnet og ødelagt emballage skal indfyres snarest muligt.
- Aktiviteterne med slaggebehandling på slaggepladsen er umiddelbart godkendelsespligtige. (se indskærpelse)

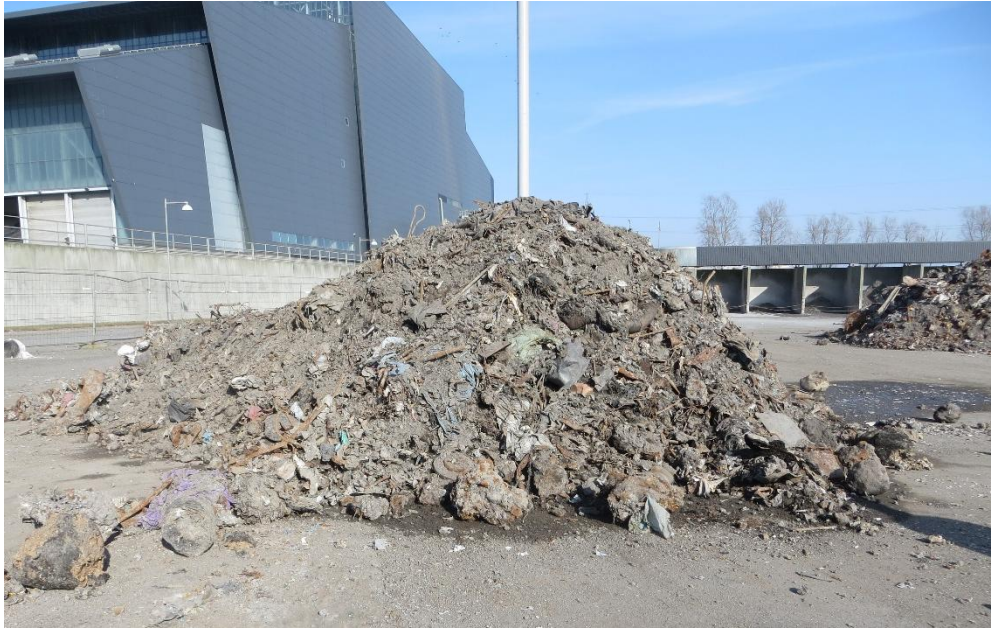
På pladsen konstateredes der også oplag af to store bunker af slaggeaffald, som også indeholdte store fraktioner af metal, bl.a. fjedre fra madrasser og store mængder af uforbrændt affald. Virksomheden oplyste, at disse bunker er blevet sorteret fra den øvrige slagge. Virksomheden oplyste, at de foretog behandling ved, at større metaldele blev sorteret fra til genanvendelse, og noget af slaggen og uforbrændt materiale blev genindfyret.

En af de to slaggebunker der lå uden for båsene.

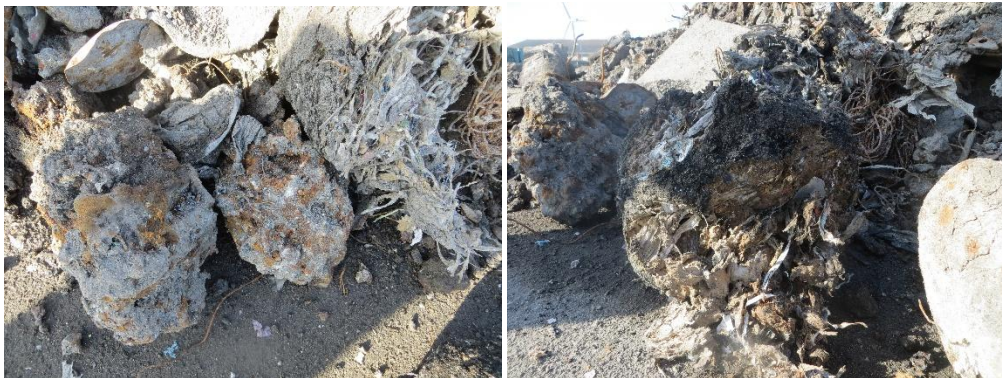
Slaggeklumper og uforbrændt materiale.

Slaggebehandling (herunder udsortering af metaller) er en godkendelsespligtig aktivitet. Og forholdene omkring håndtering af slagge gav anledning til meget spild og belastning af belægningen, og dertil gav håndteringsmetoden stor risiko for støvflugt.

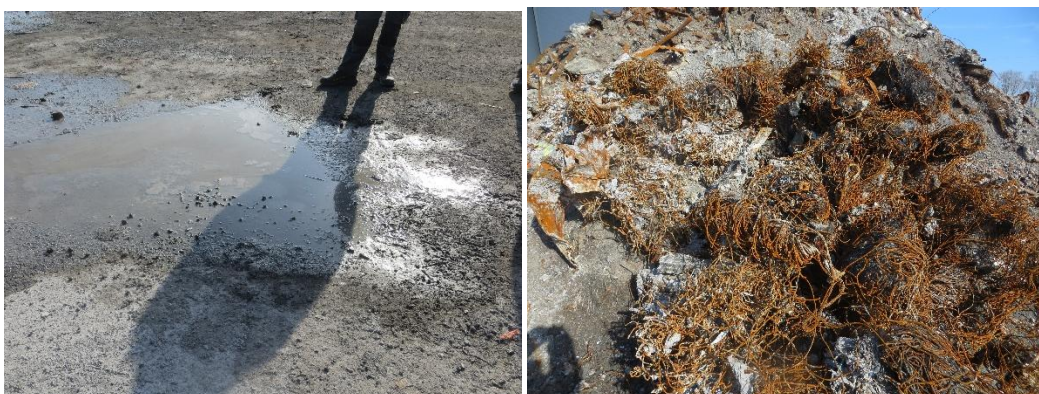
Tv: Opslæmning af vand og slam på belægningen foran båsene.

Th: Fjedre fra springmadrasser filtrer sig om affald, som ikke bliver udbrændt.

Virksomheden har ikke umiddelbart miljøgodkendelse til at håndtere slagge på denne måde. Se indskærpelse.

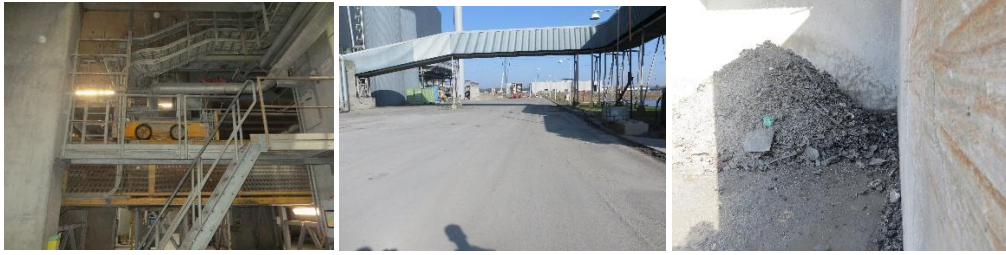
Slagger fra ovnlinjen transporteret via en vogn til slaggebunker i båse på affald/slaggepladsen. Energnist oplyste, at slaggeprøver bliver udtaget indenfor ved slaggebåndet, men efter frasortering af grovere slagge. Organisk affald må ikke fjernes fra prøven.

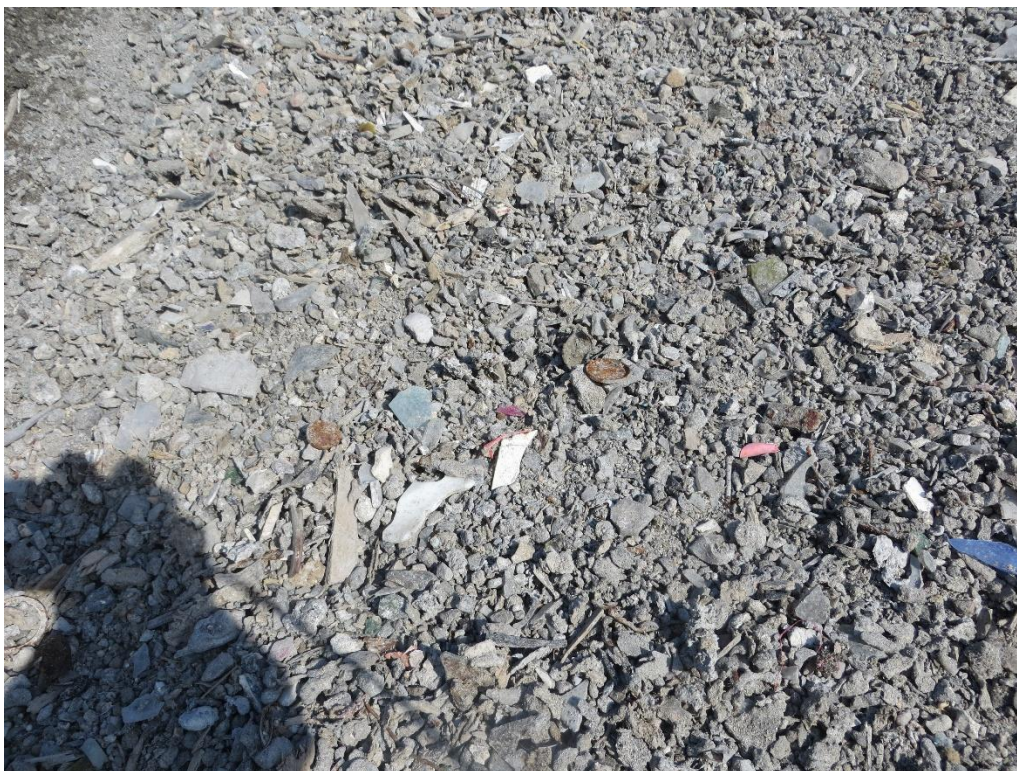
Tydelige uforbrændt plastrester mm. i ristegennemfald/slagge.

Virksomheden oplyste, at den anvender affaldet til at lægge i bunden af slaggecontainerne. Ristegennemfald er ikke en del af slaggen, jvf. Restproduktbekendtgørelsen. Hvis der er tale om ristegennemfald, har Energnist Esbjerg ikke godkendelse til at blande slagge sammen med ristegennemfald. Miljøstyrelsen er klar over, at denne håndtering er forgået gennem flere år.

Virksomheden skal sende en redegørelse for håndtering og de tekniske indretninger ved ristegennemfald/slagge, samt sende en handlingsplan for hvordan og hvornår ristegennemfald ikke længere tilføres slaggen.

- Virksomheden skal sende en redegørelse for håndtering af ristegennemfald til forskel fra slagge og sende en handlingsplan for, hvordan ristegennemfald ikke tilføres slaggen.

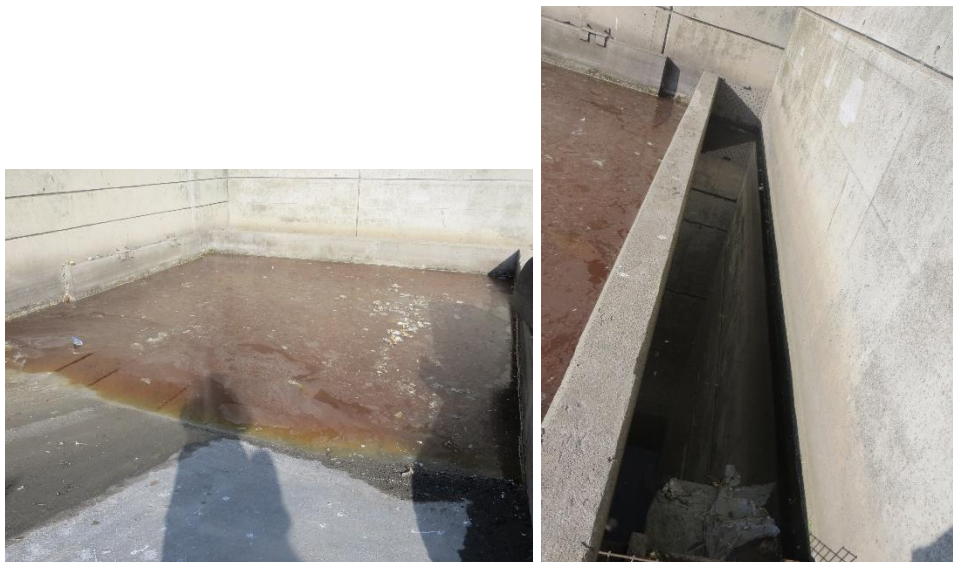
Tv. Opsamlingsbassinet hvor vandet anvendes som produktionsvand.

Th. Rende hvor der stod vand og med rist ind mod bygningen. Virksomheden har efterfølgende oplyst, at vandet i renden går til samme opsamling som bassinet. (se indskærpelse om overfladevand og fremsendelse af opdateret kloakplan).

- Virksomheden skal sende opdateret oversigt over kloakeringsforhold. Det skal fremgå af oversigten, hvor der opsamles overfladevand, og hvor det opsamlede overfladevand bliver ført til (eget bassin på slaggepladsen, til regnvandsbassinet eller til det kommunale renseanlæg) (se indskærpelse).

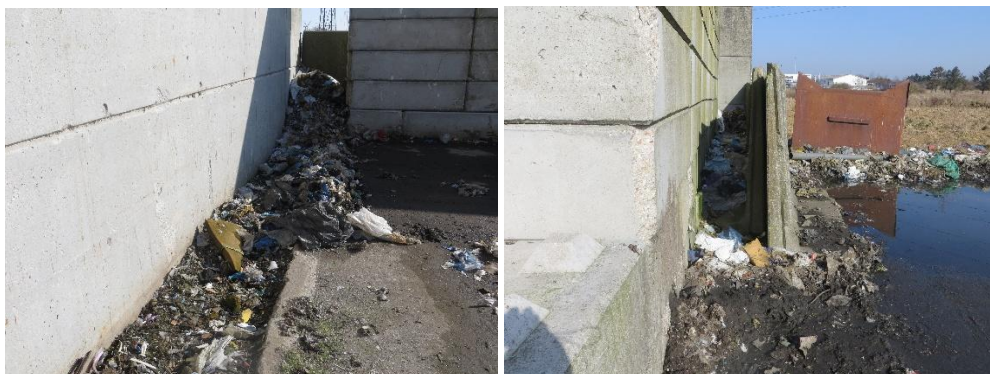
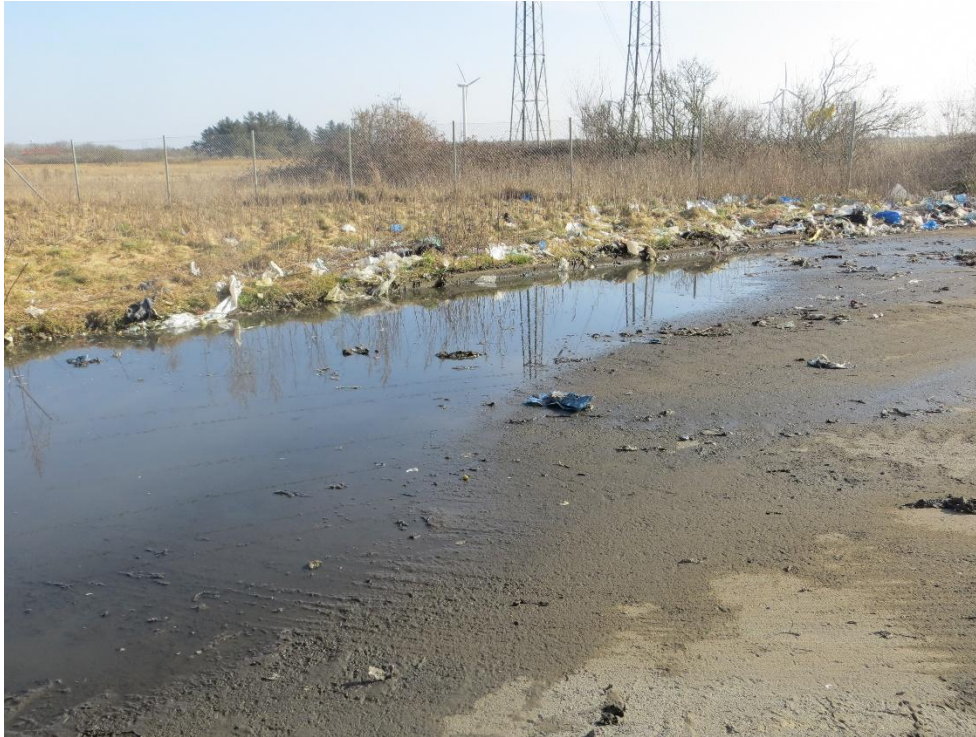
Øverst tv: Affald er ophobet og har tilstoppet renden.

Øverst th: Affald og overfladevand i bunden af pladsen uden afløbsforhold.

Nederst: Overfladevand samles i bunden, og det fremgår tydeligt, at vandet har løbet - og vil løbe - ud over pladsen i tilfælde af regn. Affald ligger ude på jorden og kan flyve til regnvandsbassinet.

Se indskærpelse om afledning af overfladevand og opsamling af affald, samt fremsendelse af beregning af opsamlingsbassinet kapacitet samt sikring af at alt overfladevand afledes til bassinet.

- Virksomheden skal sende beregning af opsamlingskapacitet af eget bassin i sammenligning med en beregning af affald/slaggepladsens regnvandsmængde og dertil en tegning over pladsens hældning til dokumentation for at overfladevand føres til bassin (se indskærpelse om overfladevand, der ikke er afledt til bassin).

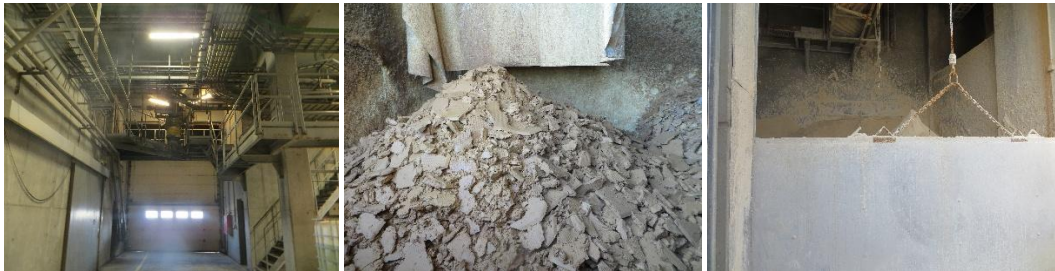
Ved afhentningsstedet/-pladsen for gips- og slamkager fra spildevandsrensningen var der relativt store mængder spild udenfor. Der sås tydelige hjulspor på pladsen med spild af gips og slam, og der var spild af slamkager og gipsstøv ved rampen for pålæsning af lastbiler.

Tv: Håndtering af aske sker i lukket system. Intet at bemærke.

Midt: Slamkage opsamles løst i bås, som tømmes med frontlæsser.

Th: Gips opsamles løs i bås, som tømmes med frontlæsser.

Se indskærpelse spild af gips og slamkager og fremsendelse af handlingsplan.

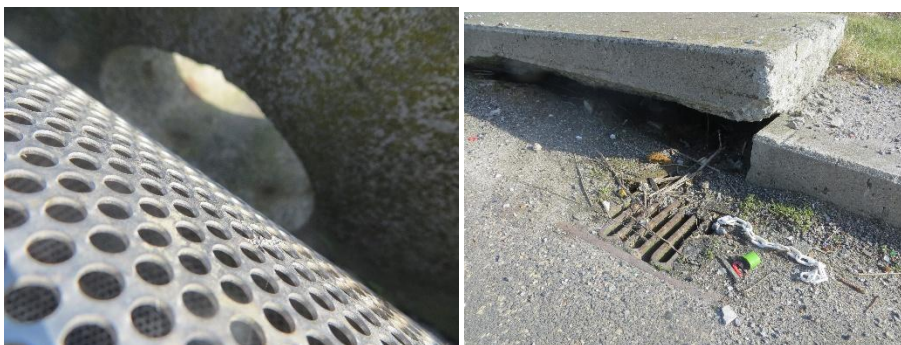
Det bemærkedes, at en kantsten i det nordlige hjørne af matriklens befæstede areal sad løst og var løftet. Under kantstenen lå der rester af affald, og det var tydeligt, at regnvand har sivet ned gennem jorden, da der var opslæmmet affald både på risten og under kantstenen. Afløbet opsamler industrielt belastet overfladevand, og virksomheden har efterfølgende oplyst, at dette opsamles i bassin og anvendes til internt procesvand.

Dertil var der et hul i en anden kantsten ved en vendeplads for brandbiler, hvor overfladevand kunne løbe direkte i regnvandsbassinet fra areal, hvor overfladevandet skal føres til offentligt renseanlæg. Hullet skal enten lukkes helt eller påføres aftagelig tæt prop, hvis det skal anvendes til brandslanger.

Se indskærpelse om opsamling af overfladevand.

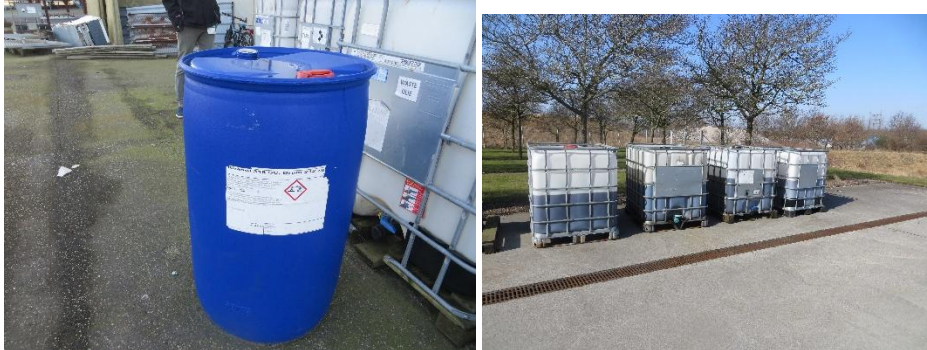
På pladsen omkring anlægget stod der en fyldt tønde med faremærkning ved de tomme emballager, og der var opstillet palletanke med spildolie. Palletankene var blandt andet ikke mærkede, var ikke under tag, og oplagene var ikke beskyttet mod påkørsel.

Virksomheden oplyste, at palletankene kun stod til afhentning og ikke blev påfyldt på det aktuelle sted.

Se indskærpelse om oplag af farlige stoffer og farligt affald.

- Virksomheden skal enten sende dokumentation for mærkning og sikring mod påkørsel for emballager klar til afhentning, eller flytte de mærkede beholderne i henhold til vilkår I1.

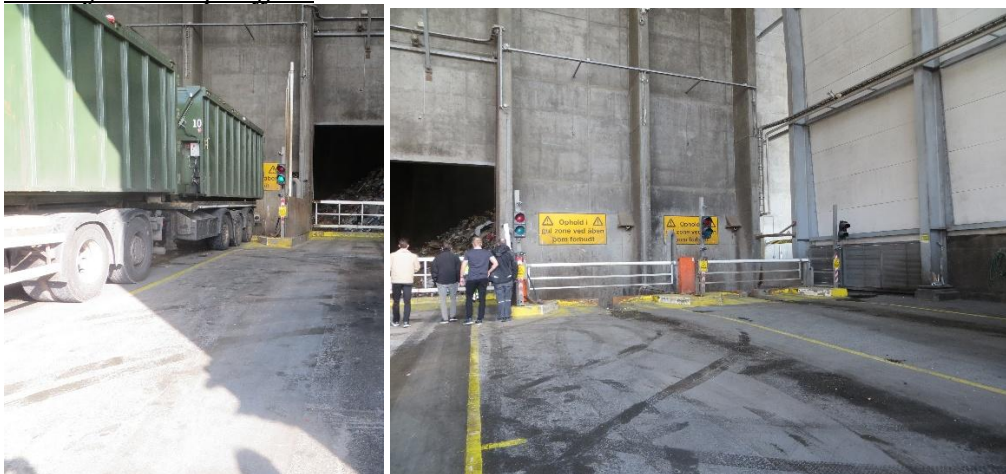
Modtagehallen på Energnist Esbjerg.

Energnist Esbjerg har ikke etableret kameraovervågning under aflæsning og skal ikke gennemføre stikprøvekontrol ved aflæsning på gulv jvf. begrundelser for vilkår C45-C47.

Energnist Esbjerg skal i løbet af 2026 have etableret kameraovervågning til overvågning af affald jvf. vilkår C47.

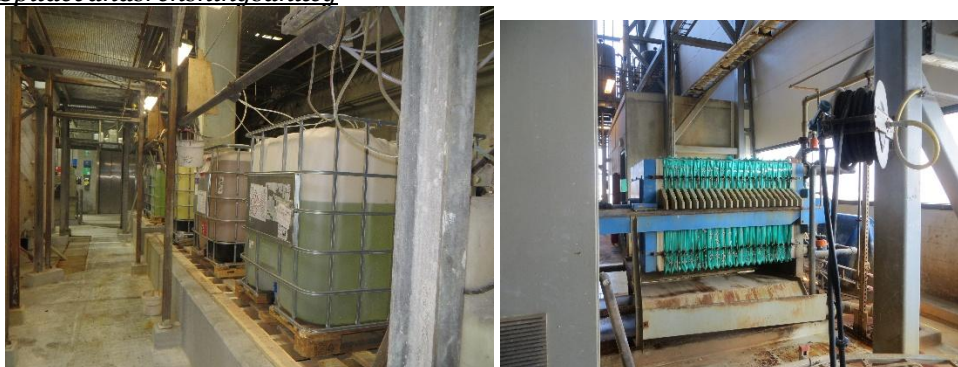
Tv: Kemikalier til spildevandsrensning var mærket og placeret på opsamlingsbassiner.
Th: Sibåndspresen der ikke var i funktion på tilsynstidspunktet.

Der flød vand ud fra den øverste etage af renselanlægget, hvilket blev ordnet under tilsynet.

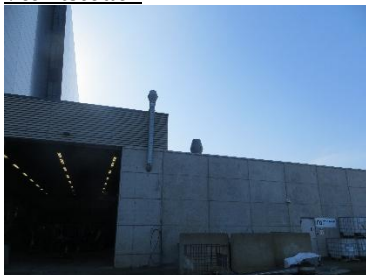
Afkast på værksteder. Virksomheden har efterfølgende oplyst, at værkstedet er under 1000 m² og derfor ikke omfattet af maskinværkstedsbekendtgørelsen.
