## Tilsynsrapport til offentliggørelse

Virksomheder  
J.nr. MST-1272-00101  
Ref. ANLHH/ANVED  
Dato: 23.05.2017

Havbundssedimentdepot – Horsens Havn

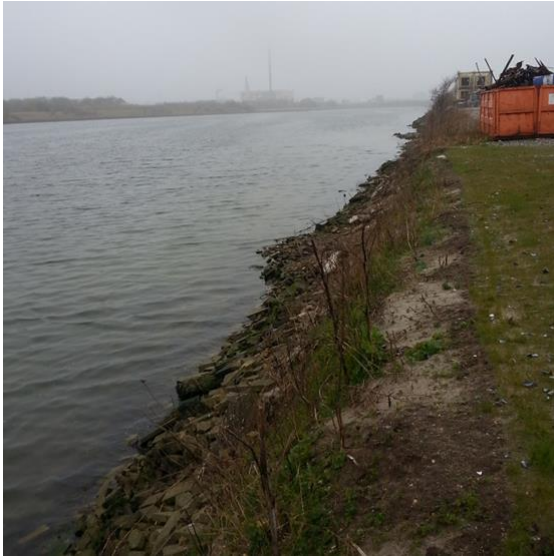
På den sydlige side af dæmningen på Etape 1 blev det konstateret, at søsiden består af brokker af forskellig karakter, se foto 1. Der er således ikke afsluttet med dæksten bestående af 300-500 kg granitsten, jf. vilkår 1 i Miljøgodkendelsen fra 2001, med henvisning til grundlaget for godkendelsen.

På tilsyn i 2007 og 2010 blev det konstateret, at der ikke var lagt dæksten på dæmningerne, se fotos. I 2010 blev det oplyst af Horsens Havn, at dækstenene ville blive lagt på ”snarest”. På tilsyn i 2012 og 2014 var der fokus på andre forhold end afslutning med dæksten.

Foto 1: Sydlig dæmning på Etape 1, set mod vest.

***Vilkåret om dæksten præciseres hermed og skal bringes i orden med frist den 1. oktober 2017, hvor fotodokumentation for udførelsen fremsendes til Miljøstyrelsen.***

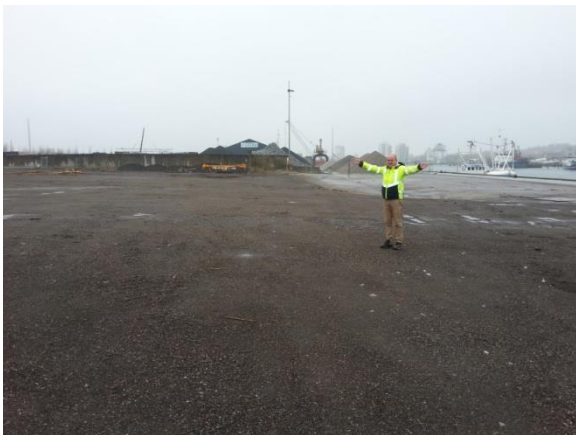
Pga. udvidelse af havnekaj mod nord ligger det nordvestlige hjørne af Etape 1 nu inde på havnearealet, se foto 2.

Foto 2: Cirka-markering af nordøstligt hjørne af Etape 1. Området er dækket af knust asfalt. Der ligger i dag en råstofvirksomhed på arealet, hvor der er placeret sorteringsmateriel.

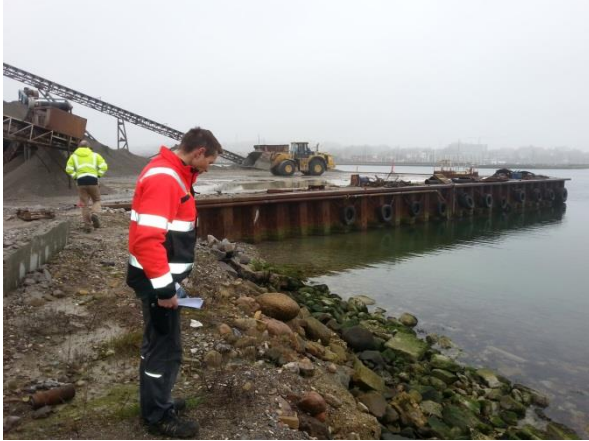
Den etablerede havnekaj med spuns rammer den eksisterende dæmning ved etapens nordøstlig ”knæk”, se foto 3.

Foto 3: Nordøstlige ”knæk” på Etape 1 – nu inkluderet i nyt kajanlæg og afgrænset af spuns. Set mod nordvest.

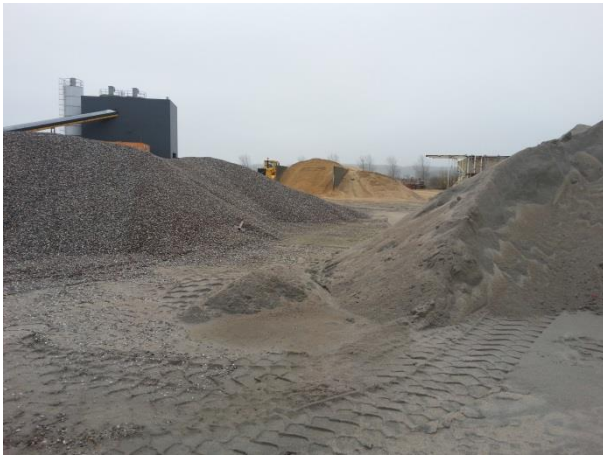
Den vestlige grænse af Etape 1 fremgår af foto 4.

Foto 4: Viser den omtrentlige vestlige grænse af Etape1. Taget mod syd fra vejen midt gennem etapen.

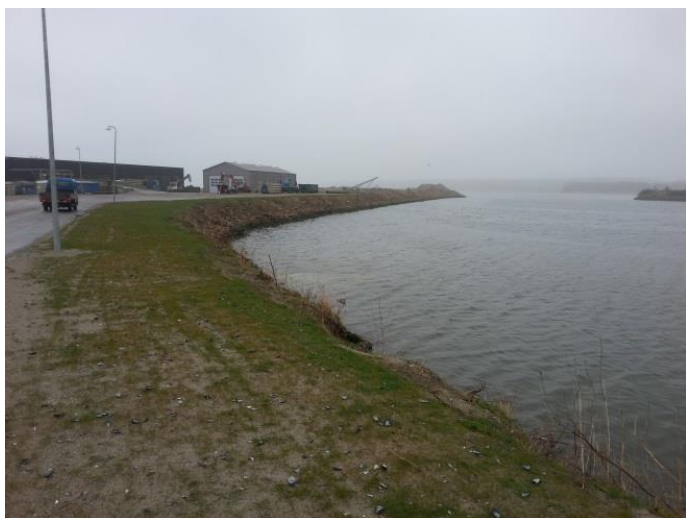
Dæmningerne på syd og nordsiden af Etape 1 blev besigtiget. Mod nord er dæmningerne dækket af dæksten. Dette er ikke tilfældet mod syd, se foto 5.

På den sydlige side af Etape 2 bortset fra den østligste del blev der konstateret, at søsiden består af brokker af forskellig karakter, og der er således ikke afsluttet med dæksten på 300-500 kg, alternativt dæksten til kote 1 og græsbelægning over kote 1, jf. vilkår 4 i Miljøgodkendelsen fra 2010, med henvisning til grundlaget for godkendelsen (principskitse af dæmning).

Foto 5: Sydlig dæmning på Etape 1 og 2, set mod øst.

***Forholdet med dæksten præciseres hermed og skal bringes i orden med frist den 1. oktober 2017, hvor fotodokumentation for udførelsen fremsendes til Miljøstyrelsen.***

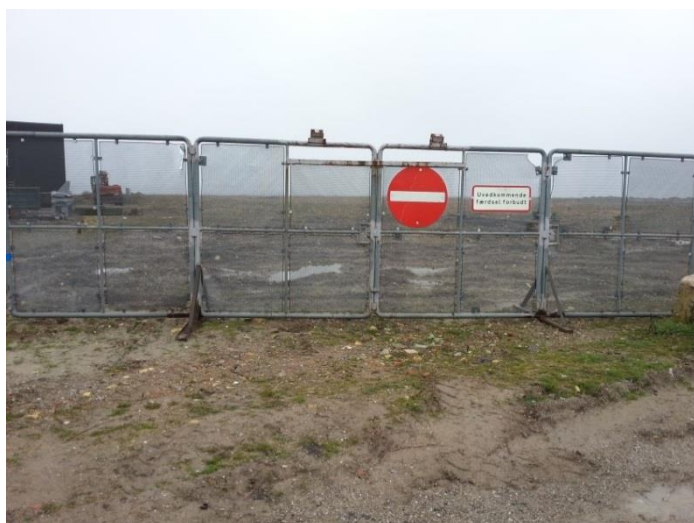
Horsens Havn oplyser, at der er hegn for indkørslen til Etape 2 både ved sydlig og nordlig tilkørsel. Hegnet på sydsiden var sat til side for at tilsynet kunne komme ind, se foto 6. Horsens Havn oplyser, at hegnet normalt står tværs over vejen. På nordlig side har det tidligere været muligt at køre ind, men denne vej er nu lukket med sten, græsplæne og et hegn, se foto 7.

Foto 6: Hegn ved sydlig indkørsel til indspulingsbassinet (stillet til side i ansledning af tilsyn).

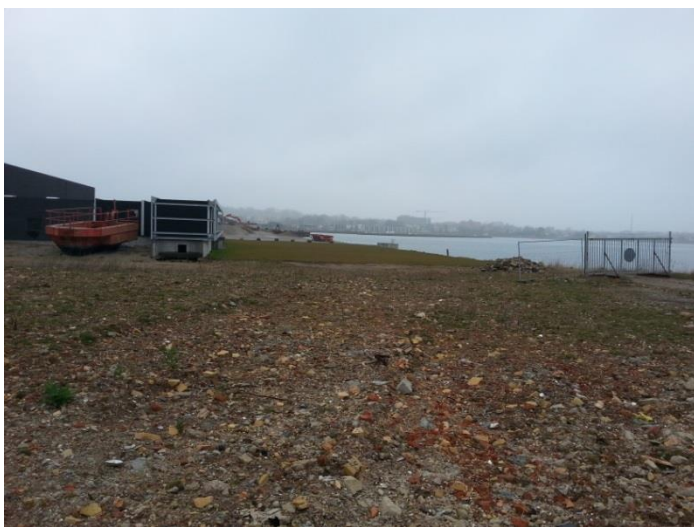
Foto 7: Hegn, græsplæne og sten ved nordlig indkørsel til indspulingsbassinet.

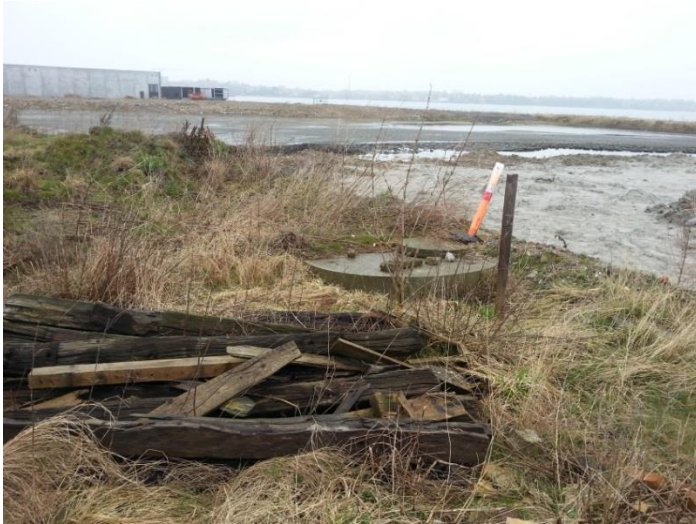
Foto 8: Overløbsbygværket, set mod nord-nordvest.

Horsens Havn oplyser, at afløbsbygværket (se foto 8) graves op før sommeren 2017. Der er en lille bunke betonklodser på etappen, som også køres væk i samme arbejdsgang.

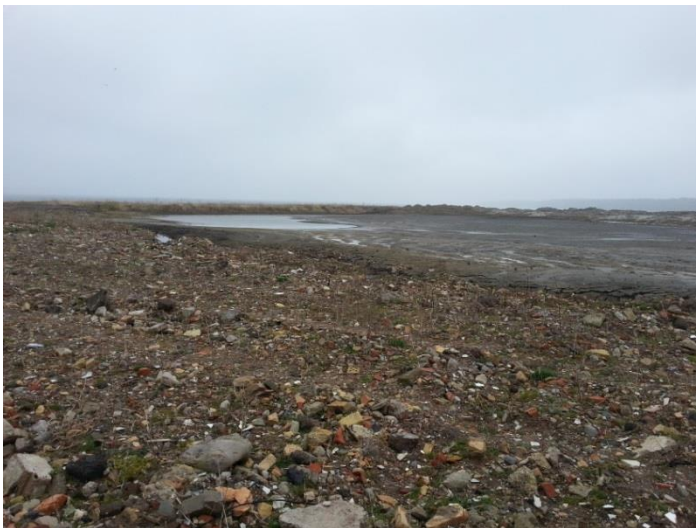
Foto 9: Den østligste del af Etape 2 med sidste del af opfyldningsbassinet, set mod øst.

Miljøstyrelsen ønsker oplyst, hvordan slutafdækningen af Etape 2 er tænkt. Horsens Havn oplyser, at der fjernes materiale til kote 2,5, opmåles kote med drone og lægges ren jord på til kote 3, hvorefter der måles med drone igen. Dette gælder for det store areal øst for Wittrup Seafood bygningen, se foto 9.

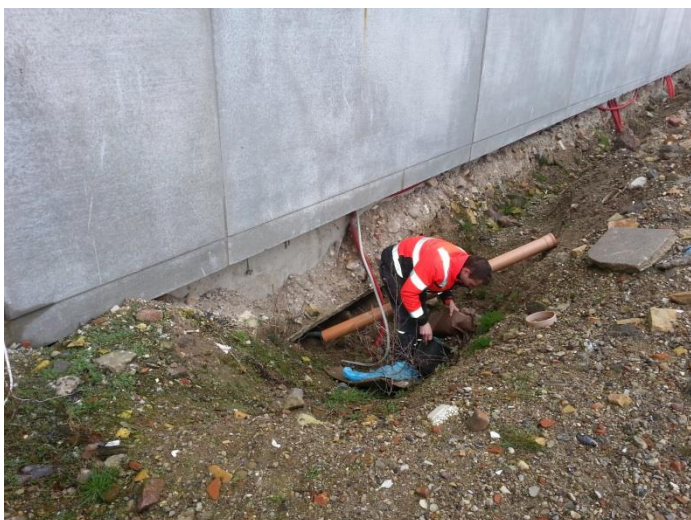
Mht. slutafdækning under Wittrup Seafood bygningen vurderer Miljøstyrelsen, at 1/2 m betondæk vil leve op til formålet med slutafdækning, og kan derfor, med baggrund i, at bygningen allerede er etableret, acceptere at slutafdækningen på det angivne areal udgøres af betondæk, se foto 10. Dette skal beskrives i nedlukningsplanen, se senere afsnit.

Foto 10: Fyldet under dele af Wittrup Seafood bygningen har sat sig til under betondæk.

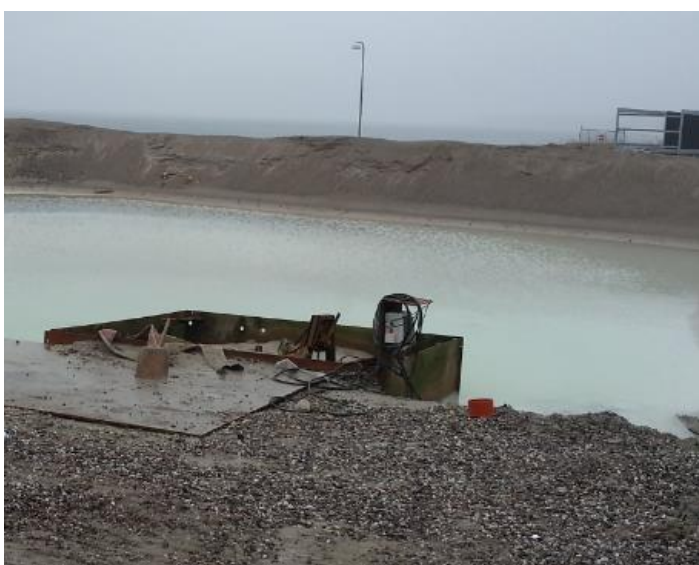
På området /"trekanten" nordvest for Wittrup Seafood bygningen ligger der pt et sedimentationsbassin for BG Stone, se foto 11.

Foto 11: Sedimentationsbassin i det nordvestlige hjørne af Etape 2 set mod øst.

***Miljøstyrelsen undersøger forholdet omkring sedimentationsbassinet på Etape 2, dvs. der udestår en afklaring.***

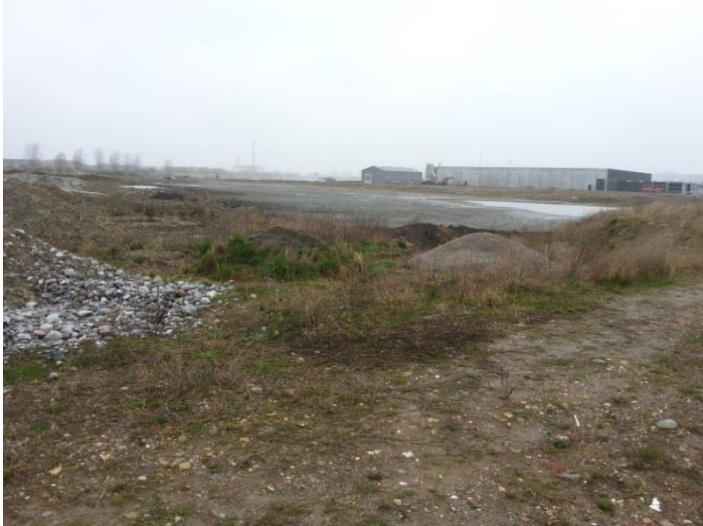
Der skal føres journal over tilført ren jord/rene materialer til slutfædækning jf. vilkår 33-2. Der blev på tilsynet konstateret bunker af ren jord på den østligste del af Etape 2 klar til at

blive brugt til slutafdækning, se foto 12. Allerede tilkørte mængder skal også registreres og afreporteres i årsrapport. Se endvidere punktet ”nedlukningsplan”.

Foto 12: Den østligste del af Etape 2 med sidste del af opfyldningsbassinet, set mod vest med Wittrup Seafood bygningen i baggrunden. Til venstre ses bunker af ren jord rundt om bassinet.
