Tilsynsrapport til offentliggørelse

Virksomheder
J.nr. MST-1272-00847
Ref. ANBRI/ulsee
Dato: 20.09. 2016

Virksomhedens navn	I/S VESTFORBRÆNDING, GLOSTRUP
Virksomhedens adresse	GlostrupEjby Mosevej 2192600
CVR nummer	10866111
Virksomhedstype	5.2a Bortskaf/nyttig-Dagreno. > 3 tons/t, forbrænding
Tidspunkt for tilsynet	18.08.2016
Baggrunden for tilsynet	Tilsyn med overholdelse af vilkår i nye miljøgodkendelser og påbud om stikprøvekontrol mv.
Varsling af tilsynet	Tilsyn aftalt den 16. august, som en forlængelse af møde om ny miljøgodkendelse indkaldt af Vestforbrænding.
Deltagere fra virksomheden	Kim Crillesen mfl.
Øvrige deltagere	
Tilsynet udført af	Annemarie Brix og Ulla Seerup, Miljøstyrelsen
Tilsynet omfattede	Tilsyn med vilkår i: Miljøgodkendelse af omlastning af organisk affald og farligt affald, Miljøgodkendelse af ændring af omlastning af genanvendeligt husholdningsaffald, Miljøgodkendelse af udvidet åbningstid, Påbud om stikprøvekontrol og ny positivliste, samt forudsætninger der er lagt til grund for støjrapporten.

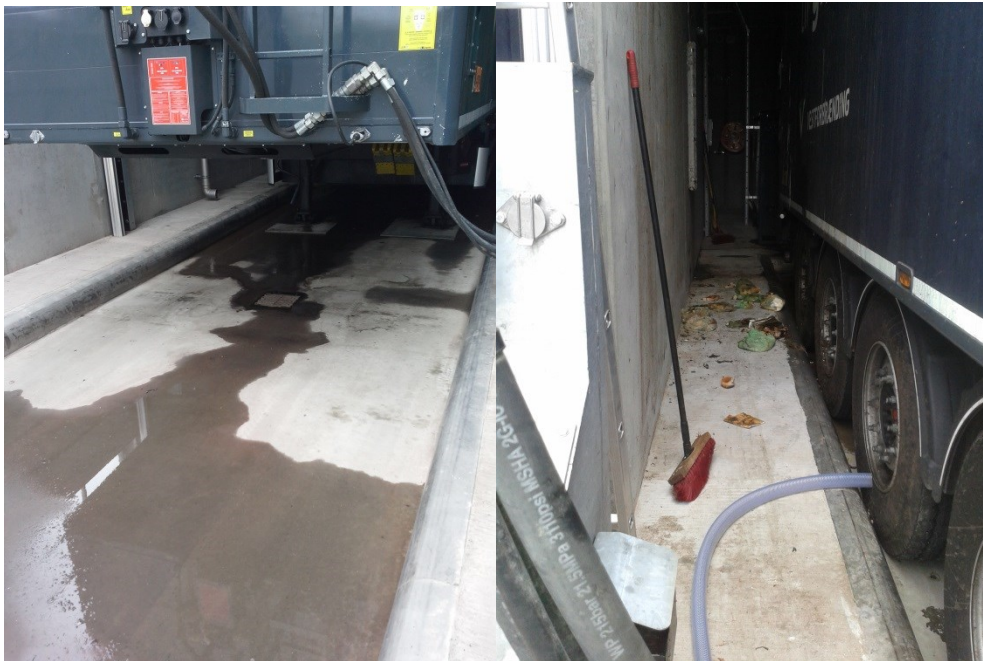
1. Omlastning af madaffald.

Omlastningen er indrettet som ansøgt. Påfyldningen af sættevognene fungerer ikke optimal. På tilsynet sås en del spild. VF driftspersonale oplyste, at der var fjernet affald en gang denne dag. Der løb en del saft/perkolat fra sættevognene ud på belægningen. Væsken løb ikke til afløb, så der var samlet en del på belægningen.

MST påpegede, at saft/perkolat skal afledes til kloak med det samme, da det kan give anledning til væsentlige lugtproblemer. Hvis affald og perkolat ikke fjernes og rummet ikke rengøres i bund, vil der med tiden blive flere og flere problemer med lugt fra pladsen.

På tilsynet blev der konstateret, at affaldet fra omlastningen kunne lugtes svagt fra ca 3 m fra pladsen, hvilket er inde for det acceptable.

Vestforbrænding oplyste, at det manglende fald (mest på belægningen til højre) mod afløb skal udbedres.

1. Manglende fald mod afløb ved sættevogne til madaffald skal udbedres.
2. Forudsætninger i støjrapporten skal genvurderes og hvis der er misforhold - skal denne bringes i overensstemmelse med de faktiske forhold, jvf ovenstående (tomgang ved omlastning af farligt affald, stigningen på rampen, hastighed på lastbiler, affaldssortering og håndtering af containere på rampen, kørsel med truck)
3. VF modtager indskærpelse for opstilling af ikke godkendte emballager og sortering af affald i hal for farligt affald.
4. Stikprøvekontrol og afrapportering skal bringes i overensstemmelsen med påbud, og anvisningskommunernes eventuelle accept af at VF fx tilføre fejlsorteret genanvendeligt affald der er modtaget som forbrændingseget affald, skal indhentes snarest mulig.
5. Hvis der er affaldssortering af udefra kommende affald i de opstillede containere på rampen skal der ansøges om dette

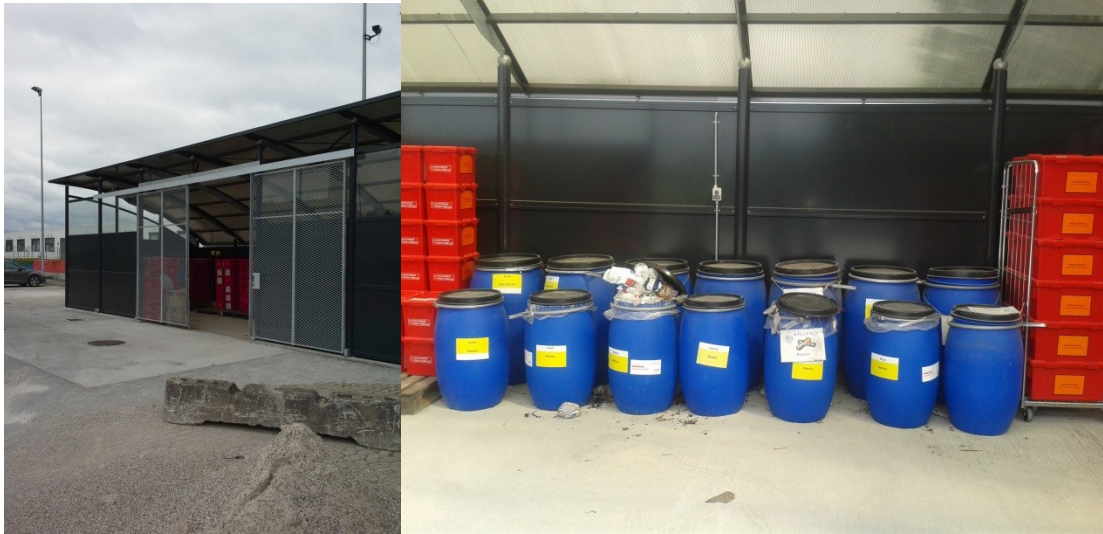
2. Omlastning af farligt affald

Anlægget er taget i brug. Den synlige del af anlægget er bygget som ansøgt, og VF oplyste, at afløb også var indrettet som ansøgt. Anlægget var dog ikke direkte beskyttet mod påkørsel. I skuret var opstillet 14 spændelågsfade, uden fastspændte låg. Spændelågsfadene var mærket med kommunenavn og på flere var det angivet, at det indeholdt farligt/miljøproblematisk affald (batterier). Den ene var overfyldt med almindeligt affald, og der var spild af plast, batterier o.lign på jorden.

Der er ikke søgt om og godkendt oplag af åbne spændelågsfade til sortering af affald. Der vedlægges indskærpelse af dette forhold, samt manglende fremsendelse af driftsinstruks og procedure for håndtering og drift af anlægget.

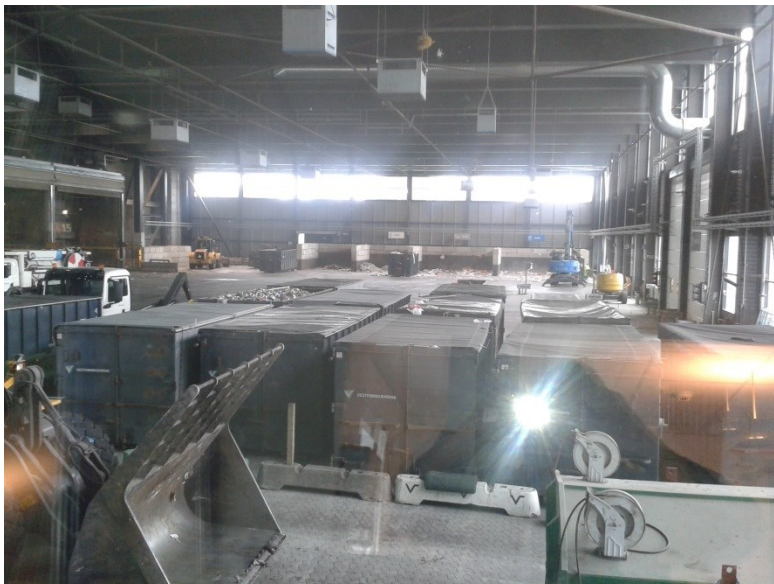
3. Omlastning af tørt kildesorteret husholdningsaffald.

Ændringen af omlasteanlægget er gennemført. De nye båse til opbevaring af det sorterede affald ses i baggrunden og container med omlastet affald ses i forgrunden. (Aftræk fra omlastning af madaffald til siloen og forbrændingsovnen ses lige fremme foroven.)

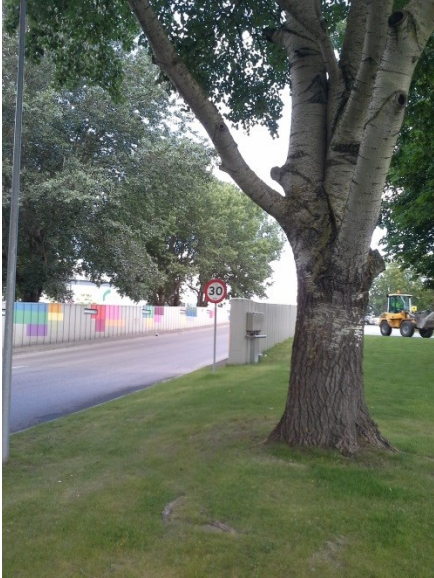
1. Hastigheden på lastbiler og stigningen på rampen. Det er angivet at hastigheden på lastbiler er 20 km/t, og at rampen stiger 2 %. MST vurderede, at hastigheden på de fleste af de lastbiler, der blev observeret på tilsynet, var mere end 20 km/t. Dertil var det skiltet, at der er fartbegrænsning på 30 inden rampen, men der var fartbegrænsning på 20 til baglandet.

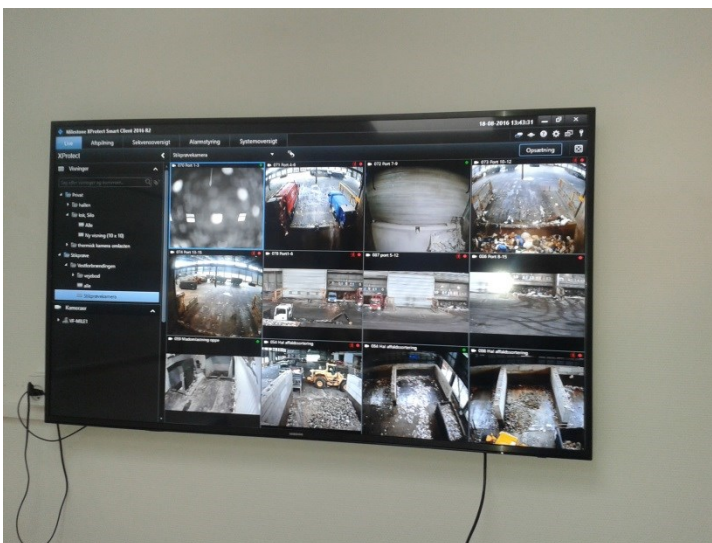
Billede af skærmovervågningen baseret på kameraer opsat i affaldssilo.

VF har fået etableret videoovervågning af affald, der aflæses i siloen. VF er bagefter med stikprøvekontrollen på gulvet, og afrapportering med månedsrapporten er ikke på plads endnu. VF

mangler at få aftale med den enkelte anvisningskommune om, hvornår Vestforbrænding må tilføre registreret større mængder af genanvendeligt affald til affaldssiloen og hvornår en kommune evt ønsker det fraført til genanvendelse. Aftalen kan være af generel karakter.

Miljøstyrelsen forventer at stikprøvekontrollen er på plads indenfor en måned, da der ikke mere kan gives fristforlængelse.

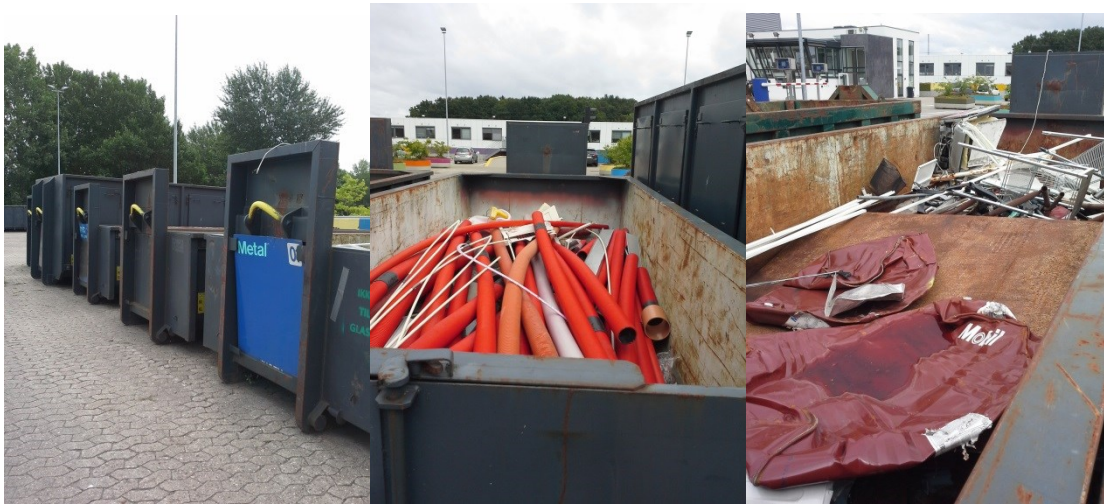
5. Opstilling af containere til sorteret affald på rampen.

På sidste tilsyn den 25. november 2015, blev der observeret, at der stod containere på rampen til sorterede affaldsfraktioner fra omlasteanlægget for kildesorteret tørt husholdningsaffald. VF oplyste dengang, at dette kun var midlertidigt, indtil hallen var bygget om. På dette tilsyn sås opstilling af containere til sorteret affald, og som både indeholdt byggeaffald, VFs eget affald samt affald udsorteret fra forbrændingseget affald.

Denne aktivitet har flyttet plads i forhold til tidligere. Hvis der foregår affaldssortering udover VFs eget affald, skal der ansøges om opstilling af disse containere og søges om godkendelse til endnu en aktivitet. VF skal redegøre for hvad dette betyder for støjrapportens forudsætninger (se også punkt 3)
