Tilsynsrapport for miljøtilsyn

Vi har den 09.11.2020 ført tilsyn efter miljøbeskyttelseslovens § 65 på Landlyst Vænge 1, 2635 Ishøj.

Tilsynet er udført som: Rutinetilsyn - prioriteret. Alle miljøforhold gennemgået (Ikke relevante forhold er udeladt i rapporten).

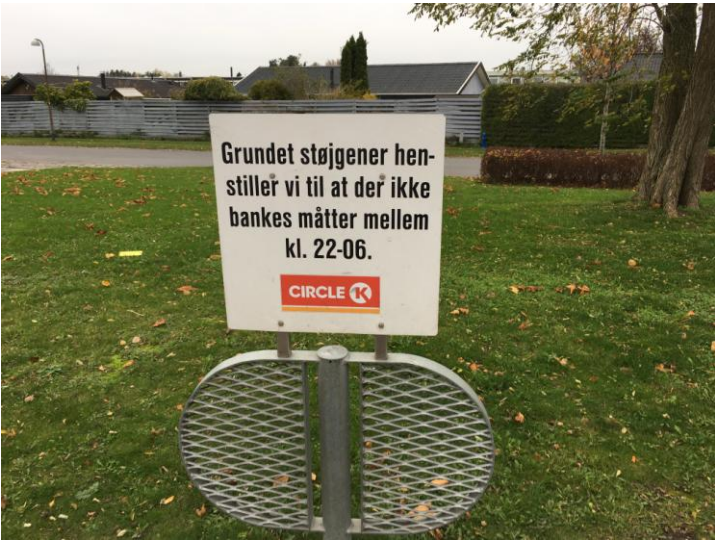
09-11-2020	Henstilling	<p>Ved puslepladsen er opsat et skilt, med tekst om at der ikke må bankes mellem kl. 22-06. Dette skal rettes, så det er formuleret at der ikke må bankes mellem kl. 22-07.</p>

Kontrolpunkt	Tilsynskommentar
Støj	Virksomheden har sat et skilt op om at der ikke må bankes måtter i nattetimerne – tidspunktet skal dog rettes. Tidligere har virksomheden også modtaget klager over støj fra besøgende på tankstationen, og der er også sat skilt op vedrørende dette. Virksomheden er således opmærksom på problemet, og indstillet på at forhindre at støjgener.

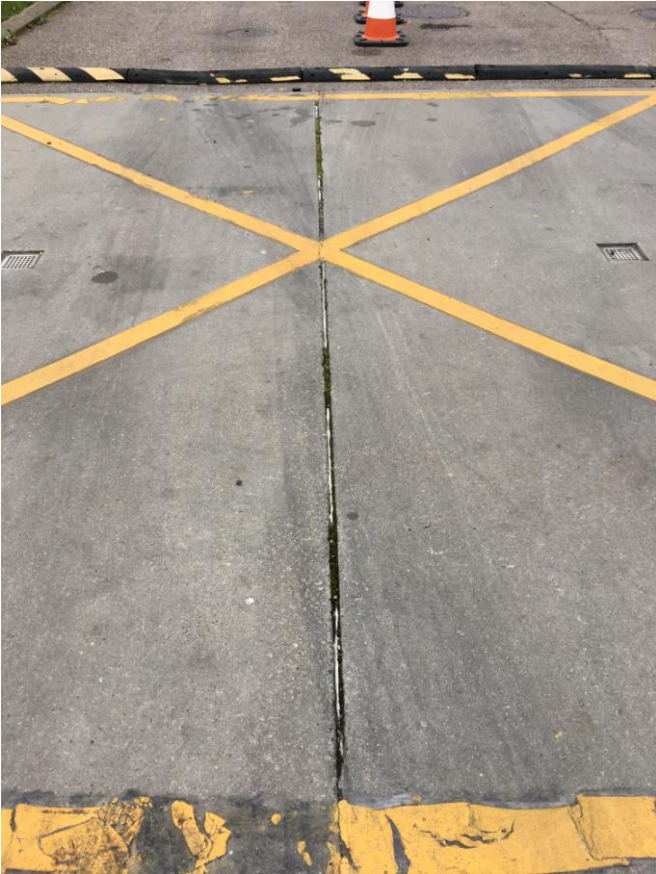
Kontrolpunkt	Tilsynskommentar
Belægning på tankstationen	<p>Fugerne på belægningen ved påfyldningspladsen er utætte, hvilket blandt andet ses ved bevoksning imellem den tætte belægning. Fugerne skal derved hurtigst muligt tættes, så der ikke risikeres spild til jord og grundvand.</p>

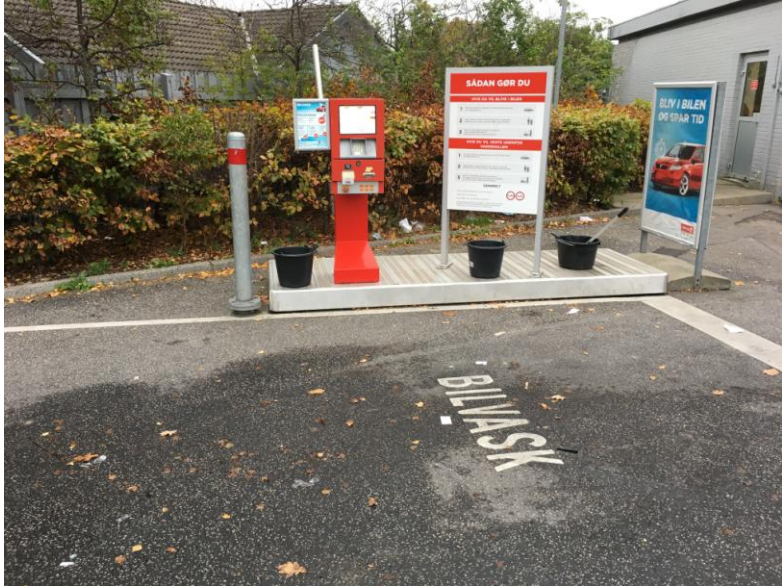
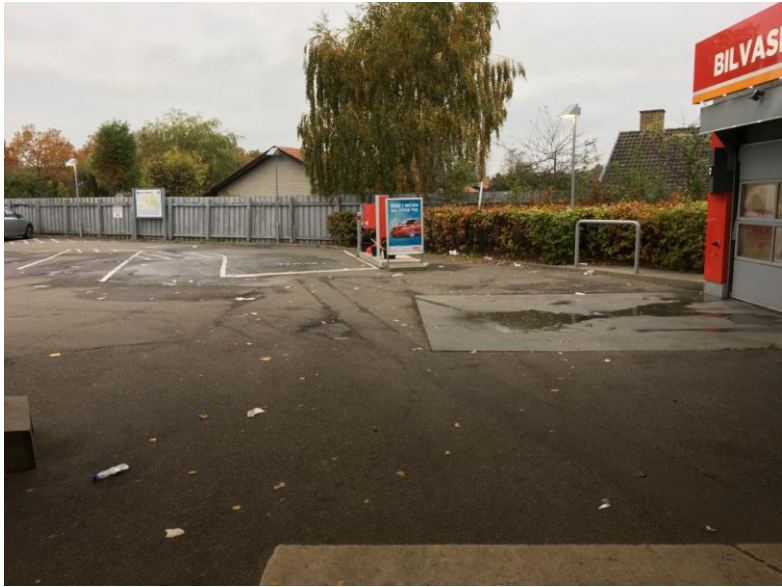
Dato	Type	Kommentar
09-11-2020	Indskærpelse	<p>Dele af vaskevandet indeholdende olie og sæber fra forvaskepladsen ledes urensset ud i regnvandskloakken., da der kun fra pladsen umiddelbart før vaskehallen er afløb til olieudskiller og videre til spildevandskloak. Dog har virksomheden alligevel opstillet spande med sæbevand væk fra denne plads, i forbindelse med opmarcharealet. .</p> <p>Virksomheden skal derfor hurtigst muligt etablere en løsning så dette forhindres.</p>
09-11-2020	Indskærpelse	<p>Fugerne på belægningen ved påfyldningspladsen er utætte, hvilket blandt andet ses ved bevoksning imellem den tætte belægning.</p> <p>Fugerne skal derved hurtigst muligt tætnes, så der ikke risikeres spild til jord og grundvand.</p>
09-11-2020	Henstilling	<p>Nogle af virksomhedens råvarer i form af sæber til vaskehallen opbevares ikke på spildbakke, i et lokale med gulv afløb. Derfor skal råvarerne hurtigst muligt placeres på spildbakke, så det forhindres at sæberne kan løbe uhindret i kloakken.</p>

Kontrolpunkt	Tilsynskommentar
Spildevand	<p>Dele af vaskevandet indeholdende olie og sæber fra forvaskepladsen ledes urensset ud i regnvandskloakken., da der kun fra pladsen umiddelbart før vaskehallen er afløb til olieudskiller og videre til spildevandskloak. Dog har virksomheden alligevel opstillet spande med sæbevand væk fra denne plads.</p> <p>Virksomheden skal derfor hurtigst muligt etablere en løsning så dette forhindres.</p>
