Tilsynsrapport til offentliggørelse

Tilsynsrapport

Virksomhedens navn	Affaldscenter Rom
Virksomhedens adresse	Fabjergkirkevej 28, 7620 Lemvig
CVR nummer	14760504
Virksomhedstype	5.4 Deponeringsanlæg >10 t/dag eller kap. >25.000 t
Tidspunkt for tilsynet	Torsdag den 15. november 2018 kl. 9.30 til 13.30.
Baggrunden for tilsynet	Basistilsyn
Varsling af tilsynet	Tilsynet blev varslet den 10. oktober 2018.
Deltagere fra virksomheden	Carsten Zaar Hansen og Mogens Berg
Øvrige deltagere	-
Tilsynet udført af	Nina Eberhardtsen Hansen (1. sagsbehandler) Inge Lise Therkildsen (2. sagsbehandler)
Tilsynet omfattede	Tilsynskampagne vedr. monitoringsboringer Tilsynskampagne vedr. olieudskillere Biaktiviteter Olie og kemikalieoplag
Materiale udleveret	Intet

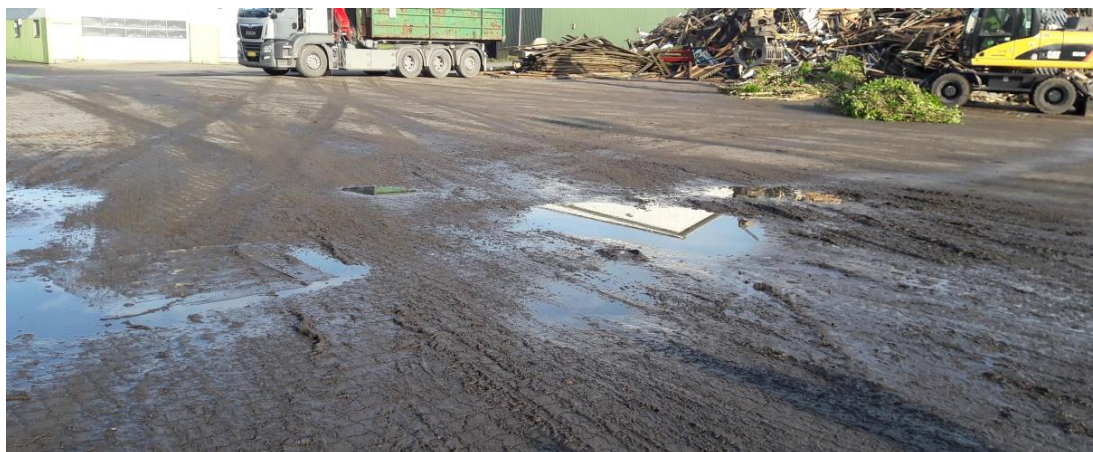
Figur 2: Øverst: omlasteplads, midterst: vaskeplads, nederst: lagerhal.

På omlastepladsen foregår der både omlastning, neddeling og oplag af forskellige affaldstyper. Overfladevand fra området ledes via sandfang og olieudskiller til det lokale renselanlæg. Ved tilsynet blev der observeret lunkedannelser i belægningen, som formentlig skyldes tung trafik og eventuelle sætninger i det underliggende affald, da omlastepladsen er etableret ovenpå den nedluktede etape 1. Lunkedannelserne fører til at overfladevandet ikke kan løbe uhindret til afløb, men danner større pytter og skaber en langvarig påvirkning af belægningen.

Jf. vilkår 21 i miljøgodkendelsen af 26. maj 2015 må der ikke være revnedannelse eller lunger i befæstningen på omlastepladsen. Det indskræpes derfor, at Nomi4s skal udbedre belægningen, så denne fortsat gør det ud for en tæt belægning og så overfladevand uhindret kan løbe til rendestensbrøndene.

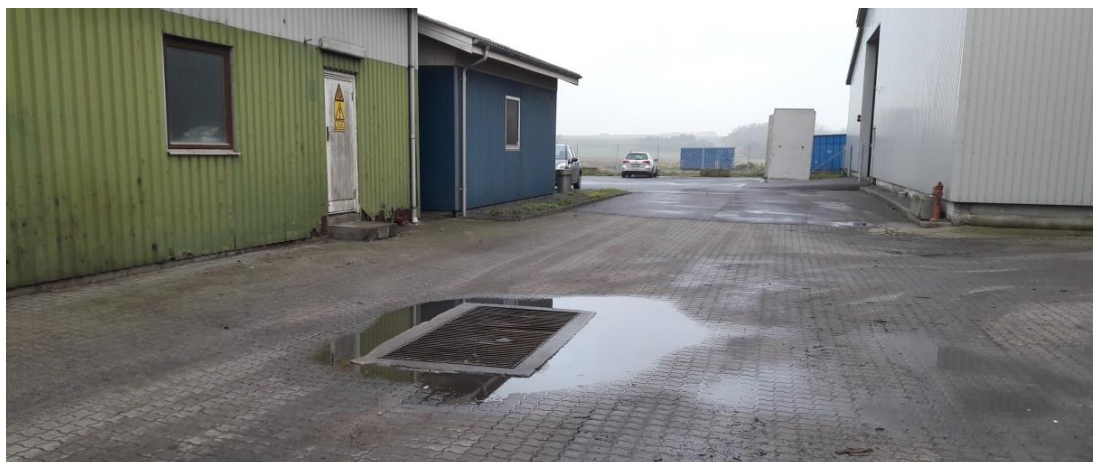
Ligeledes blev der ved tilsynet observeret nedsunkne belægningssten rundt om afløbsristen på vaskepladsen, hvilket hinder afstrømning af overfladevandet til afløbet.

Jf. vilkår C8 i revurderingsafgørelsen af 21. december 2009 må vask af materiel kun ske på en vaskeplads, der er indrettet således, at der sker effektiv afledning med fald mod sump eller afløb, hvorfra der sker kontrolleret afledning. Det indskræpes derfor, at Nomi4s skal udbedre belægningen, så overfladevand uhindret kan afledes til afløb.

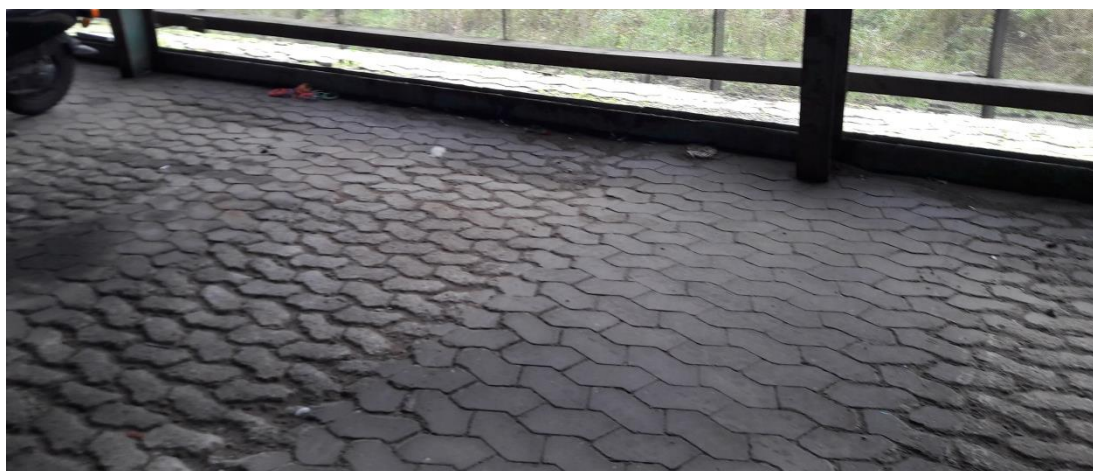
Også i lagerhallen blev der observeret nedbrudt belægning i det område, hvor parkering/færdsel af tungt maskinel ser ud til at være årsagen.

Jf. vilkår C9 i revurderingsafgørelsen af 21. december 2009 skal befæstede og impermeable arealer holdes i god vedligeholdelsesstand. Det indskræpes derfor, at Nomi4s skal udbedre belægningen.

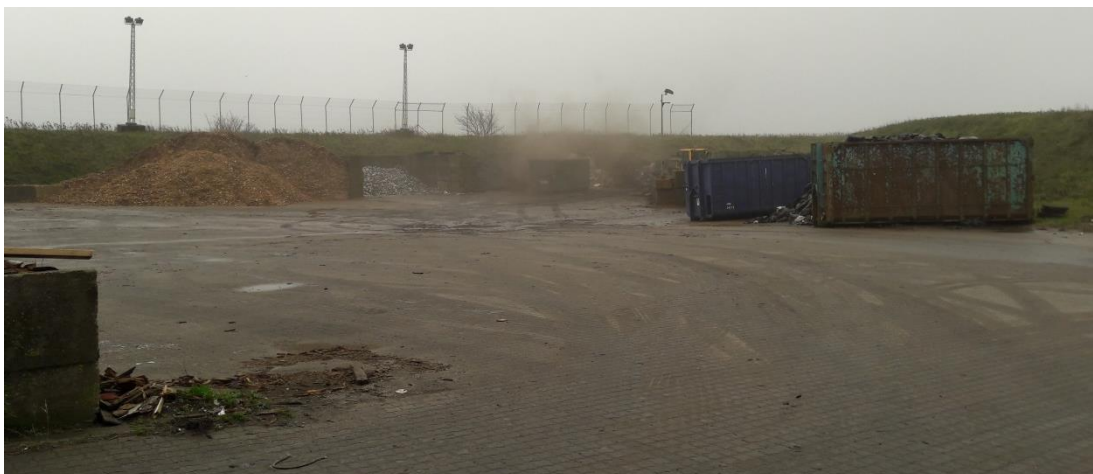
På omlastepladsen blev der læsset aske fra oplagsområdet på en container, hvilket støvede meget. På trods af en vindstille dag, blev støvet spredt fra oplagsområdet til kanten af omlastepladsen. Driften på Affaldscenter Rom må ikke give anledning til væsentlige støvgener i omgivelserne (jf. vilkår G1 i revurderingsafgørelsen af 21. december 2009). Det er ikke Miljøstyrelsens vurdering at den observerede støv gav anledning til væsentlige gener. Nomi4s I/S bør dog være opmærksomme på, at det på blæsende dage kan være nødvendigt med visse forholdsregler for at undgå stærke støvgener fx gennem befugtning af asken.

Figur 3: Støv forårsaget af læsning af container med aske. Sydvestlige hjørne af omlasteplads.

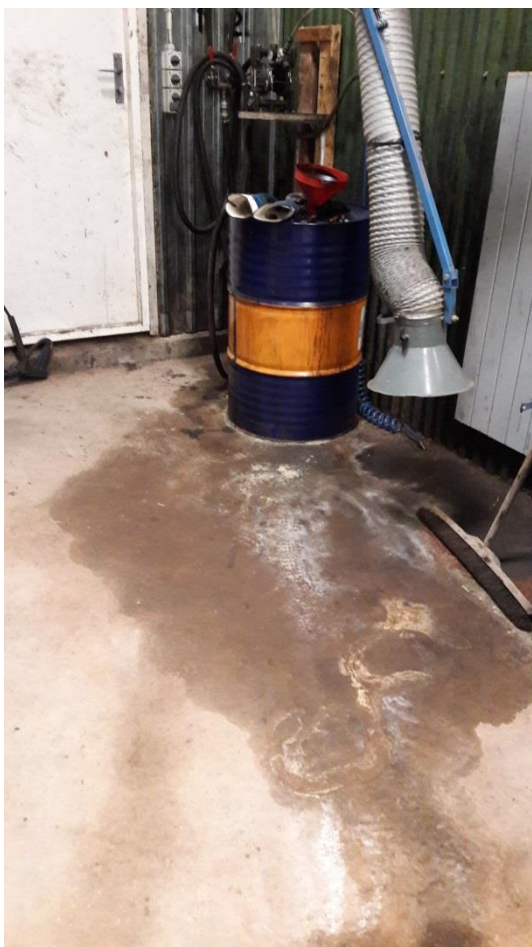
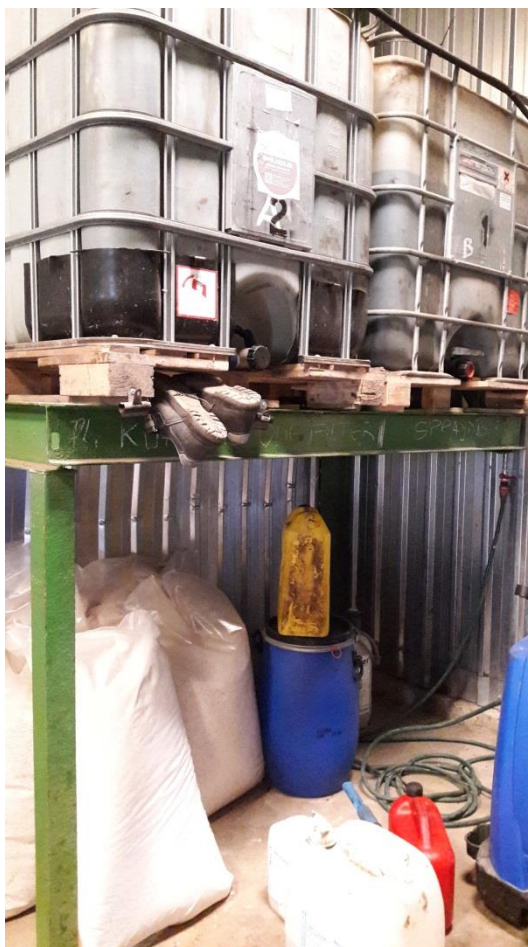
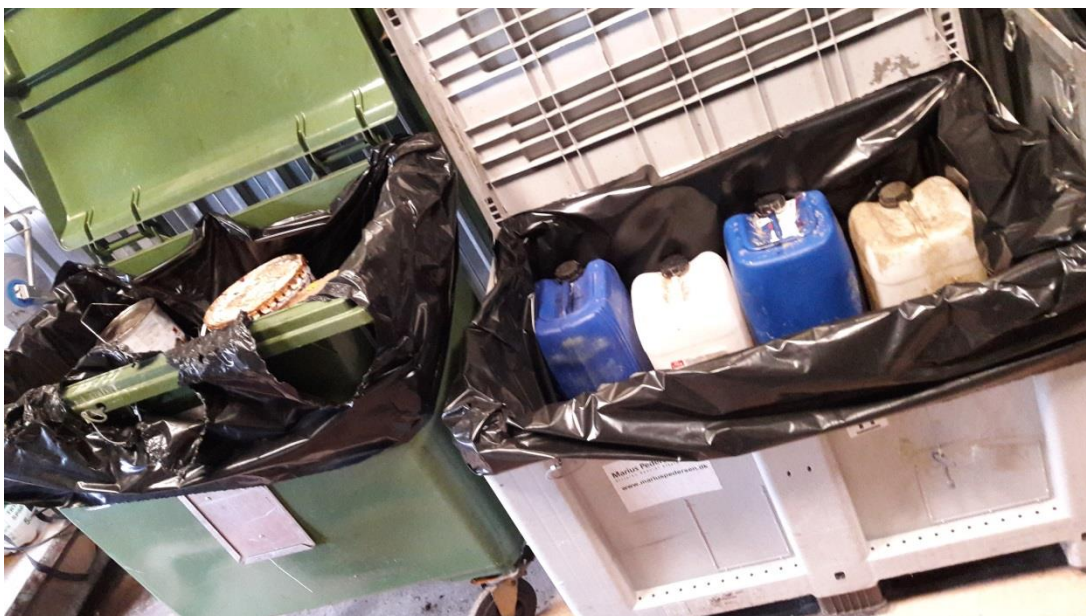
På tilsynet blev det observeret, at spildolie blev opbevaret i en tromle placeret direkte på gulvet. Der var tydelige tegn på spild, som ledte fra tromlen til sumpen. Andre beholdere til farligt affald bl.a. malerspande var placeret i hjulede affaldscontainere. To palletanke med spildolie stod hævet ca. en meter over gulvet på to tværgående jernsveller. Voluminet af en enkelt af disse palletanke overstiger rumfanget af sumpen i rummet, hvormed en eventuel lækage vil bygge op på gulvet.

Figur 4: Rum med farligt affald. Øverst til højre: tromle med spildolie placeret på gulvet i rummet til farligt affald. Øverst til venstre: palletank løftet fra gulvet. Nederst: hjulede affaldscontainere indeholdende spande og dunke med farligt affald.

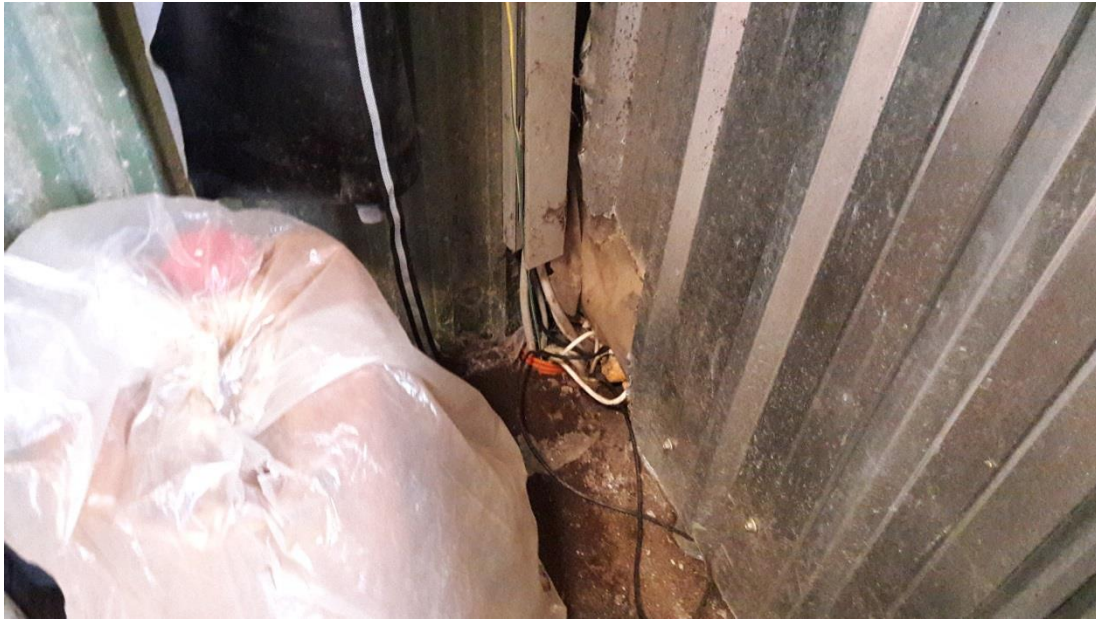
I hjørnet af rummet til farligt affald (til venstre for porten), blev der observeret blotlagte ledninger i gulvhøjde. Rummet er etableret med opkant, men opkanten manglede i dette hjørne. I tilfælde af et større spild er der både risiko for at ledningerne rammes og, at spildet kan løbe udenfor rummet.

Figur 5: Øverst: Blotlagte ledninger i rum til farligt affald. Nederst til venstre: Dunk med natriumhypochlorit i afløsserhal. Nederst til højre: Gammel olietank i garage.

Jf. vilkår R9 i revurderingen af 21. december 2009 skal oplagring, omlastning eller sortering af farligt affald skal ske i den der til indrettede bygning, hvor gulve skal være indrettet som afgrænsede områder med opkant. Det indskræpes derfor, at Nomi4s I/S genoprette/etablere opkanten, så der er etableret opkant i hele rummet.

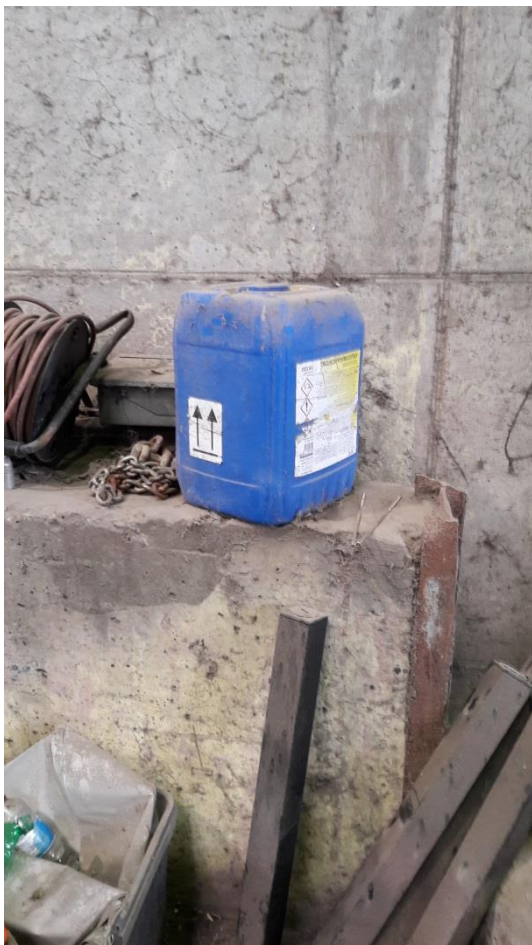
I aflæsserhallen blev der observeret en dunk med natriumhypochlorit, som var placeret på en halvmur.

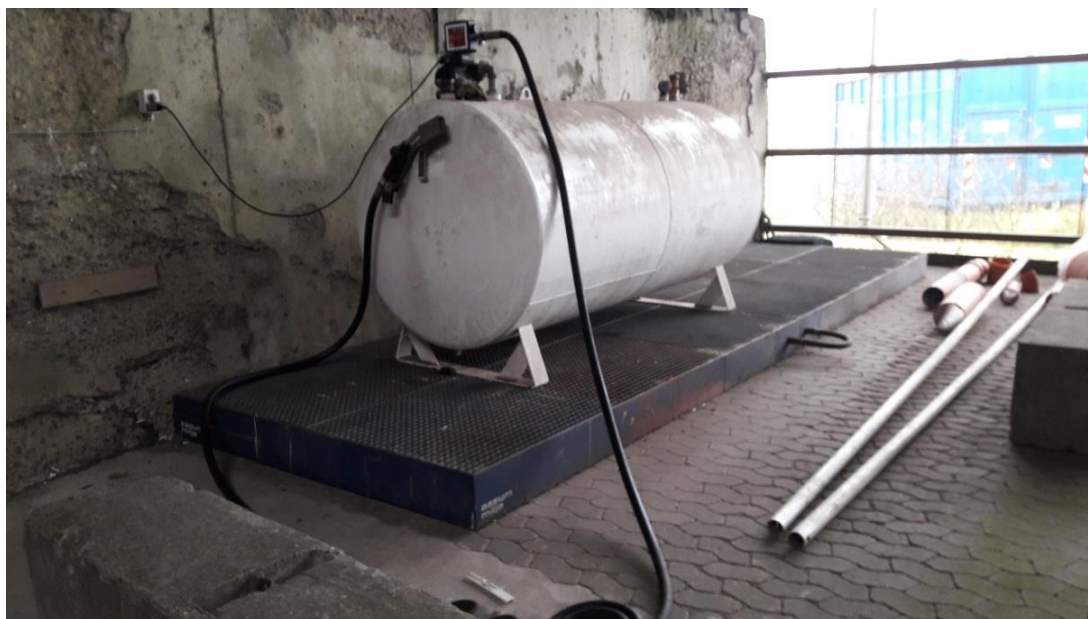
På Affaldscenter Rom findes en 2.500 liter olietank til dieselolie, som blev ibrugtaget i 2015. Tanken er placeret i lagerhallen ovenpå en spildbakke dimensioneret til at rumme tankens indhold. Tanken er sikret mod påkørsel og aftapning samt påfyldning foregår på tæt belægning med fald mod afløb til kloak tilknyttet sandfang og olieudskiller. Belægningen er let at overvåge, så et eventuelt spild kan hurtigt opdages. På tilsynet blev der ikke observeret tegn på spild i nærheden af olietanken.

Figur 6: Olietank i lagerhallen

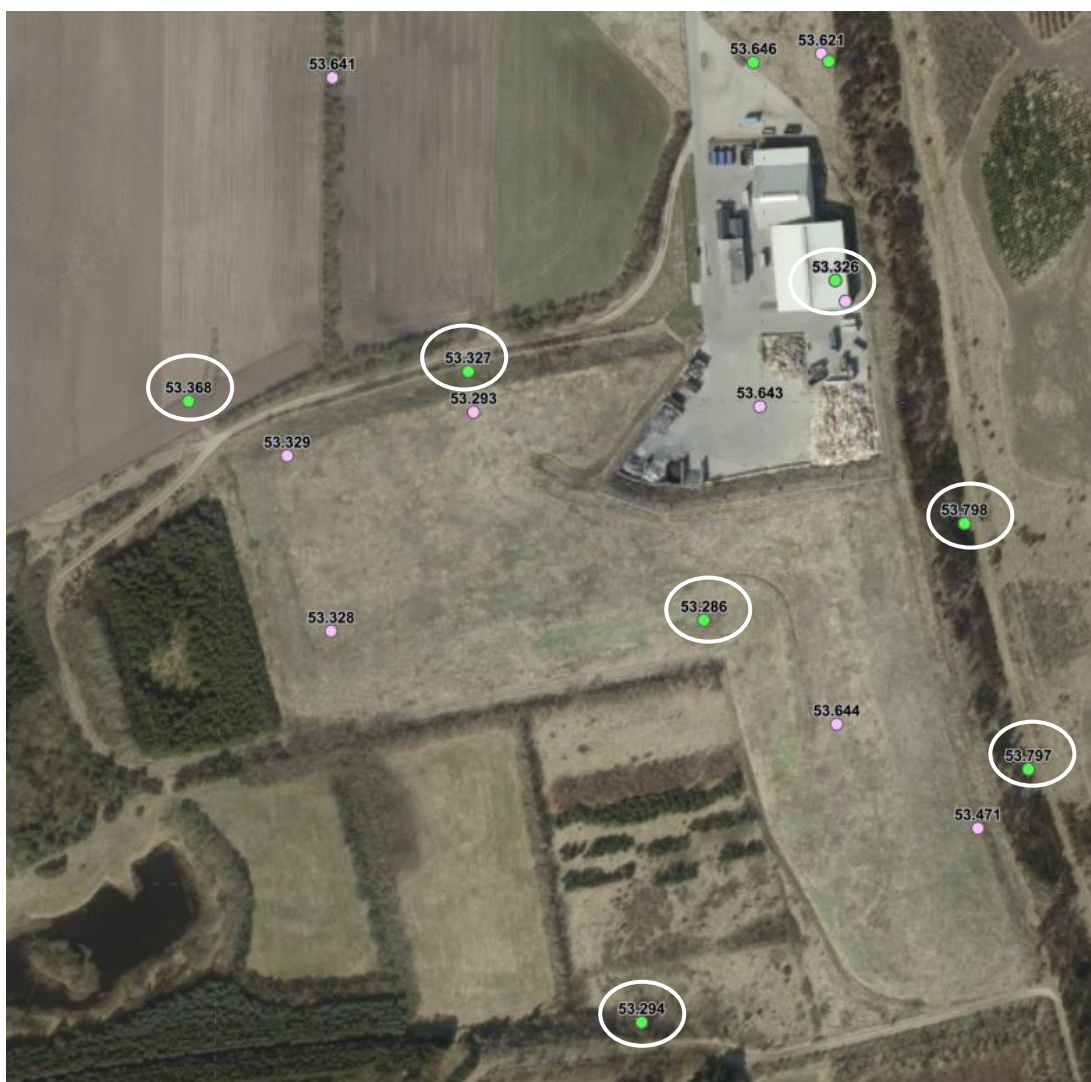
For flere boringer blev der observeret mangler, fx manglende vandtæt lukning af forerør, manglende lås på boringer udenfor hegn. Alle boringer var påsat mærkater med information omkring boringens filtersætning samt beskrivelse af boringsfikspunkt og pejlepunkt. For en enkelt boring, DGU 53.327, var mærkaten vandskadet, og for boringerne DGU 53.797 og DGU 53.798 manglede der oplysninger om filtersætning og pejlefikspunkt m.v. på grund af manglende oplysninger i GEUS' boringsdatabase (Jupiter).

Boringen DGU 53.326 er placeret på kørearealet i den nordlige ende af omlastepladsen. Dækslet var oversvømmet med overfladevand fra pladsen, som blev fejlet væk før dækslet blev fjernet. Der manglede en pakning på dækslet, hvilket resulterede i, at hele brønden var fyldt med overfladevand, som meget sandsynligt har haft direkte adgang til det underliggende grundvand, da forerøret ikke var afproppet. Dette er stærkt kritisabelt, og det må formodes, at analyseresultaterne fra DGU 53.326 kan være påvirket af eventuel forurening i overfladevandet.

Figur 7: Monitoringsboringer tilknyttet Affaldscenter Rom.

Det er yderst vigtigt, at forerørene på borerne er forsynet med en vandtæt prop, så overfladevand, insekter og andre organismer, ikke kan trænge ned til grundvandet og forårsage forurening og vanskeliggøre overvågningen af deponeringsanlægget.

Miljøstyrelsen er ikke myndighed for indretning af borer, da disse er reguleret af brøndborerbekendtgørelsen, der har kommunen som myndighed. Miljøstyrelsen vil derfor sende oplysninger om borerens stand til Lemvig kommune samt henviser til dette tilsynsnotat. Af hensyn til grundvandet under Affaldscenter Rom og anvendeligheden af de grundvandsdata, der hentes fra borerne tilknyttet virksomheden, anbefaler Miljøstyrelsen på det stærkeste, at udbedringer som forhindrer indtrængning af overfladevand (vandtæt lukning af forerør) foretages hurtigst muligt.

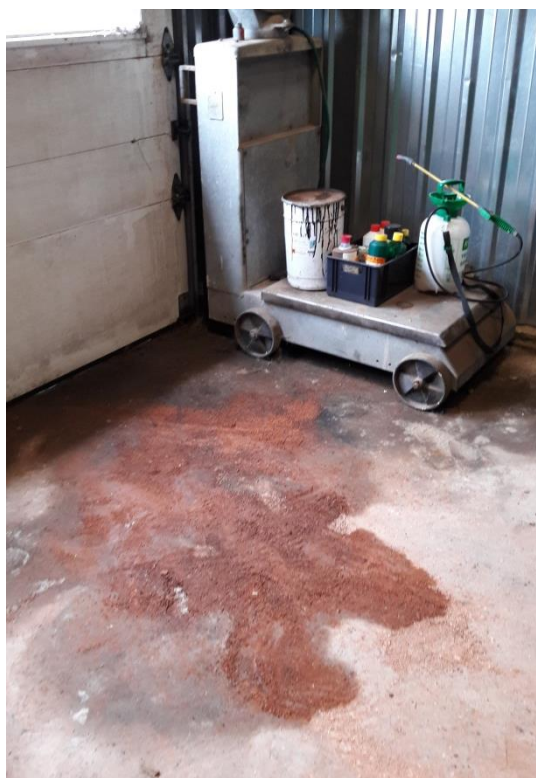
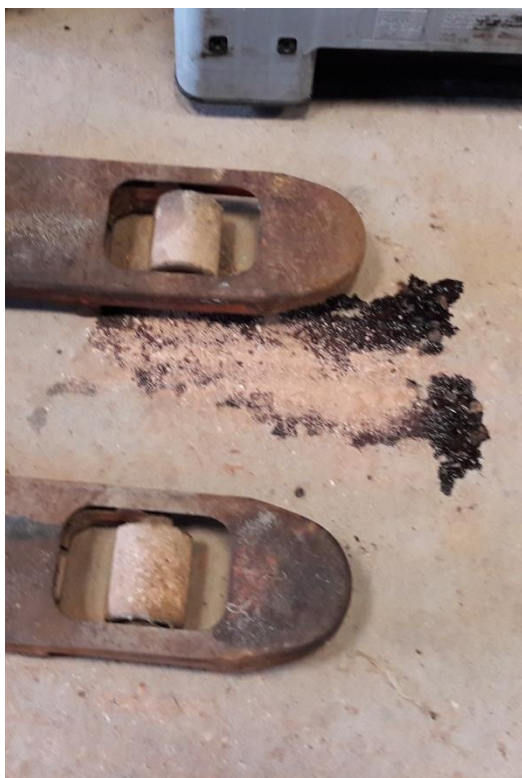
Figur 8: Spild i rummet til farligt affald.

I rummet til farligt affald i den nordlige del af garagen blev der på tilsynet observeret tegn på et nyligt spild. Spildet så ud til at være delvist fjernet og kattegrus var blevet spredt ud for at opsuge den sidste del af spildet. Indtrængende fugt gjorde det svært at vurdere spildets størrelse. Personalet til stede ved tilsynet kendte ikke til de nærmere omstændigheder. Anvendelse af kattegrus til opsugning af spild er i overensstemmelse med gældende vilkår omkring håndtering af spild på befæstet areal.
