Tilsynsrapport til offentliggørelse

Virksomheder
J.nr. 2019-3183
Ref. anelb/joero
Dato: 18.11.2024

Virksomhedens navn	Bornholm El-Produktion
Virksomhedens adresse	Skansevej 2, Rønne Bornholm
CVR nummer	25798929
Virksomhedstype	Listepunkt 101a Fyringsanlæg >50 Mw kulfyring (s)
Tidspunkt for tilsynet	Onsdag den 30. oktober kl 10.00 – 15.30
Baggrunden for tilsynet	Basistilsyn
Varsling af tilsynet	Den 4. oktober 2024
Deltagere fra virksomheden, Bornholms El-produktion, herefter BEP	Mads Ville Markussen, Miljøkonsulent i BEOF. Kontaktperson vedr. miljøtilsynet Julius Kofoed, Afdelingschef for Kommerciel Infrastruktur (Deltager i åbnings- og afslutningsmøde) Jan Damkilde Christiansen, Kraftværkschef Nicky Siebeneicher, Afdelingsleder for Drift og Planlægning Thomas Olsen, Afdelingsleder for Drift og Vedligehold Kim Westh, Maskinmester i Produktion – El og Varme Sandra Ejby, Varmeplanlægger i Plan og Projekt (deltager fra 10-11:30)
Øvrige deltagere	Birgitte Holm Christensen, Niras, bisidder for Bornholms El-produktion (deltager remote fra 10-12)

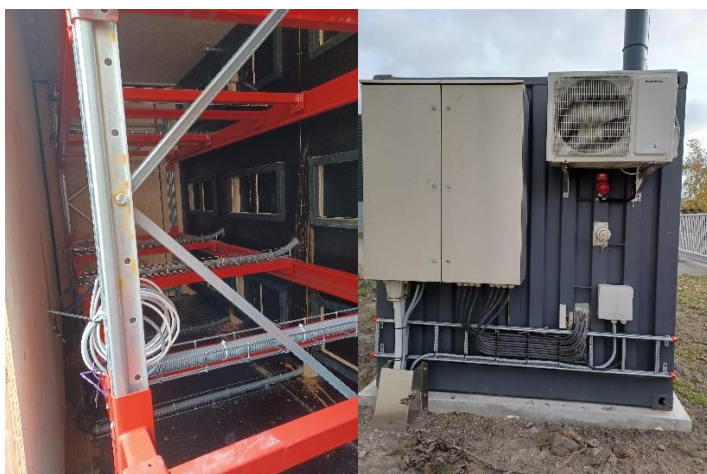
Til venstre: Inde i containeren hvor batterierne skal stå.

Til højre: Ventilation og brandslukningsinstallationer.

BEP fremviste opsamlingsbrønd til brandslukningsvand. Brandslukningsvand skal fylde hele containeren op så batterierne står under vand. Vand afledes i midten af betonsoklen til afløbsbrønden. Brønden kan afspærres.

Containeren må tages i brug, når der ligger en miljøgodkendelse.

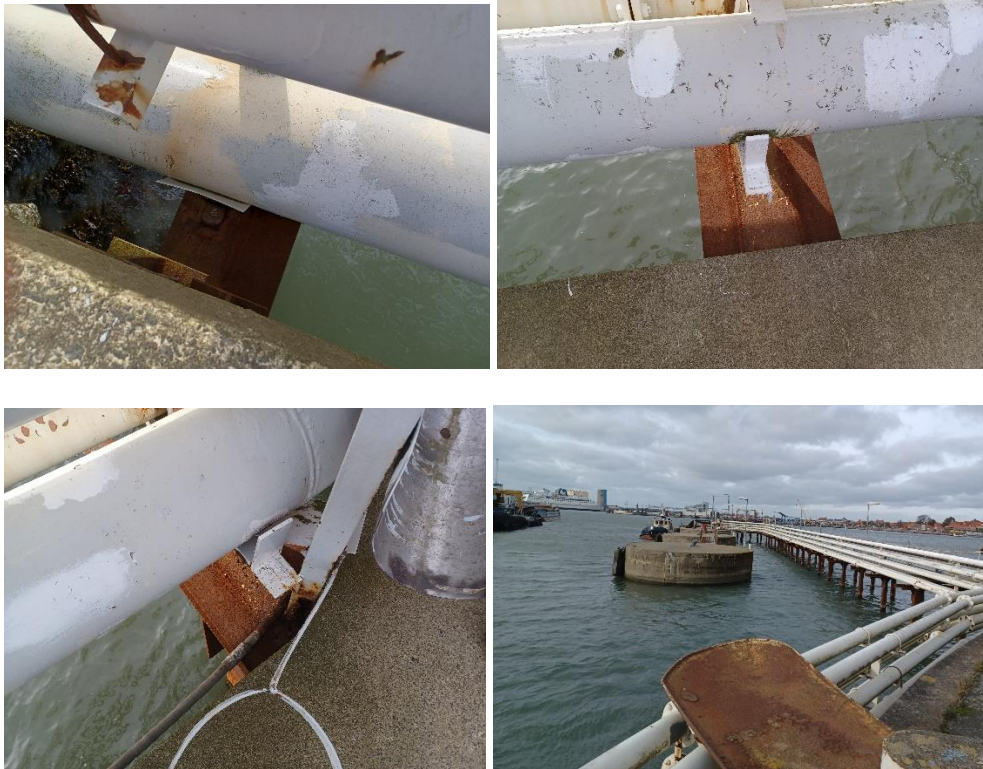
Der blev udarbejdet en inspektionsrapport i 2021, hvor der bla. blev påtalt kritiske tæring på understøtningerne, begyndende udvendig tæring af rørledninger og at rørledningerne hvilede direkte på understøtningen.

BEP oplyste, at de løbende maler egne rør, hvor malingen er slidt eller skaldet af og metallet derfor ikke er beskyttet og har sikret, at der er nylonplader til beskyttelse af rørene, hvor rørene hviler på understøtningen. BEP har også forstærket 2 af rørbæringerne.

Øverst til venstre: Eksempel på udbedring af malingen af rørledningerne og beskyttelse af rørledningen mod direkte kontakt til understøtningen. Der er et område hvor rusten er trængt igennem malingen og som derfor bør males snarest. Øverst til højre: Eksempel hvor understøtningen er blevet forstærket, men røret hviler her direkte på understøtningen - Nylonpladen er faldet af. Nederst til venstre: Nylonpladen er gledet af. Nederst til højre: Udsigt over piren.

BEP skal gennemgå deres rørledninger med understøtninger for behov for reparationer.

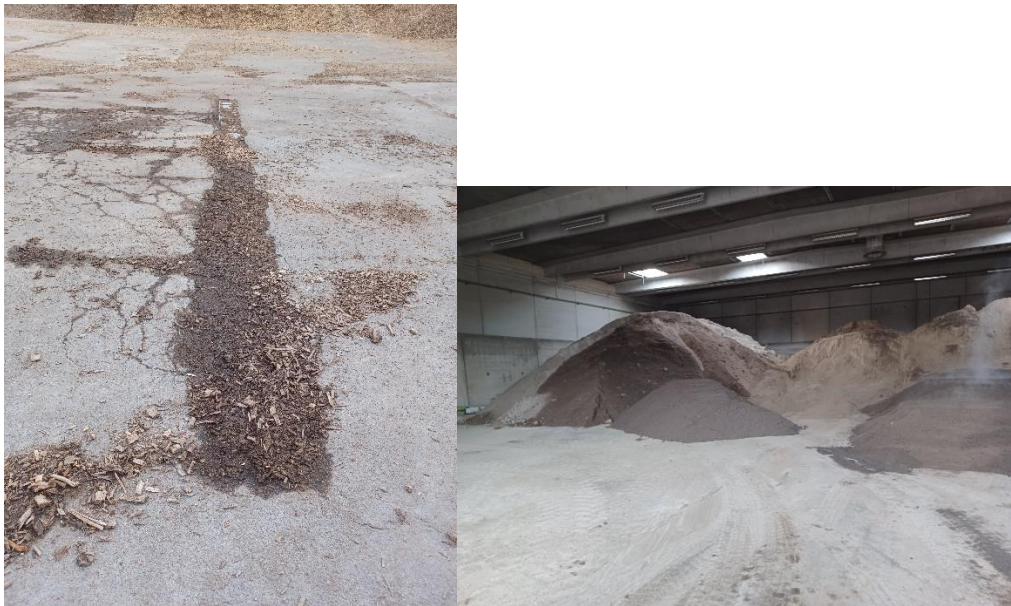
Belægningen ved porten til kajområdet og til kul/askelageret er, som ved sidste tilsyn, stærkt beskadiget af tunge køretøjer. Afløb uden for er tilslammet af jord og træflis. Inden på lageret var afløb stoppet med aske. Det var tydeligt, at der havde stået en større mængde overfladevand på pladsen udenfor.

Til venstre: Et lille udsnit af tilslammet afløbsrist og bagerst beskadiget belægning på flispladsen.

Til højre: Oplag af flyveaske fra halmfyring og oliefyring og en lille del fra kulfyring

Der skal igen repareres belægning og riste skal oprenses. Dette skal gøres med hyppigere frekvens.

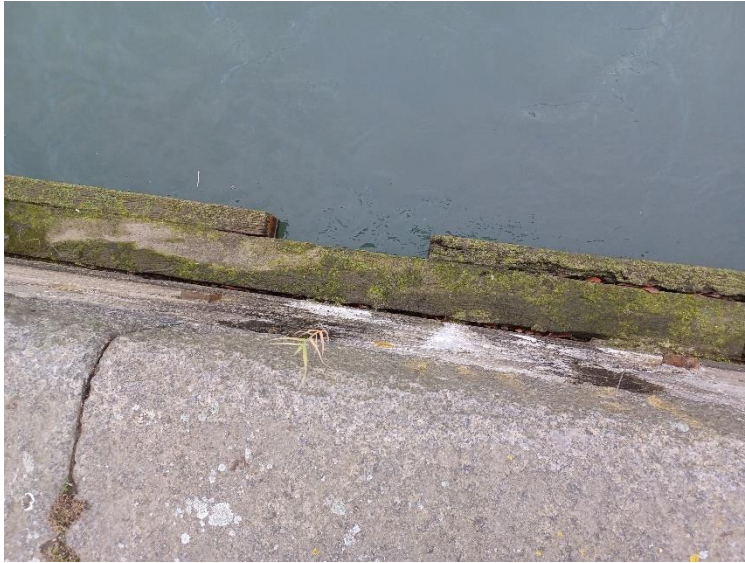
Kølevand udløbet

Rønne Havn er ved at udbygge havneområdet og derfor var vandet plumret. Det var ikke muligt at besigtige kølevandudløbet for påvirkning af havnebunden.
