Tilsynsrapport til offentliggørelse

Tilsynsrapport

Virksomhedens navn	Flyveaskedepot ved Amagerværket
Virksomhedens adresse	Kraftværksvej 37, 2300 København S
CVR nummer	10073022
Virksomhedstype	5.4 Deponeringsanlæg >10 t/dag eller kap. >25.000 t
Tidspunkt for tilsynet	01.10.2020
Baggrunden for tilsynet	Basistilsyn
Varsling af tilsynet	14. september 2020
Deltagere fra virksomheden	Asger Jørgensen, Monika Dyrbye og René Kristiansen
Øvrige deltagere	
Tilsynet udført af	Preben Christophersen
Tilsynet omfattede	Spunsvæg, befæstelse og aktiviteter på areal
Materiale udleveret	Dykkerrapporter fra 2013 og 2019 blev modtaget digitalt efter tilsynet

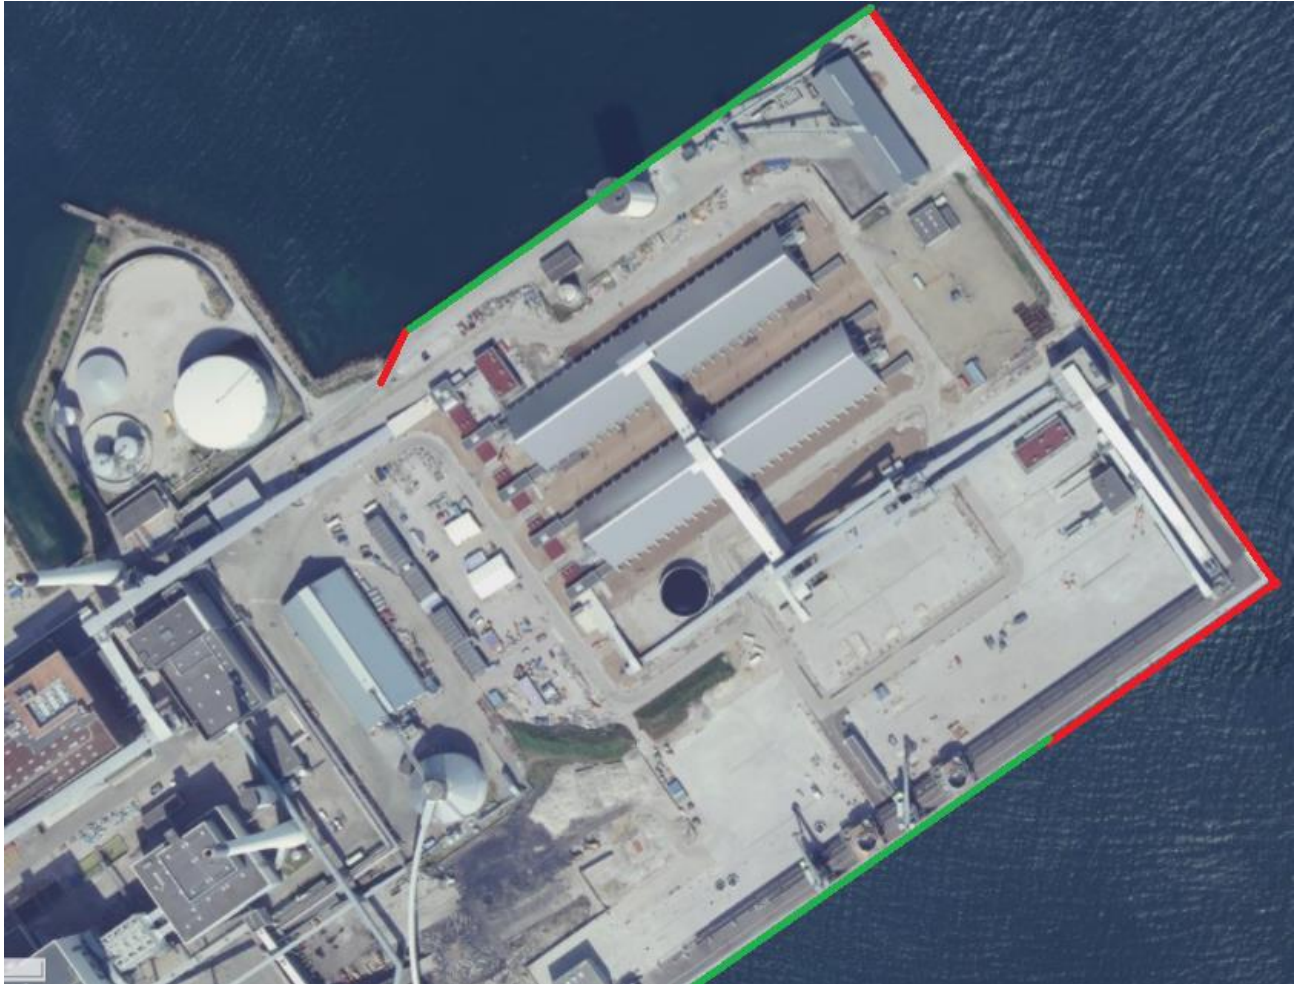
BILAG 1 spunsvæg

Spunsvæggen er ikke etableret hele vejen rundt om arealet på vandsiderne. Mod nord er det meste betonkaj og kun et mindre stykke mod vest er spuns. Mod øst er hele siden med spuns og mod syd er det kun arealet med flyveaskedepot der er med spuns. Resten af sydsiden er støbt betonkaj. Se nærmere i bilag 1.

Spunsvæg er med rød streg og betonkaj med grøn streg

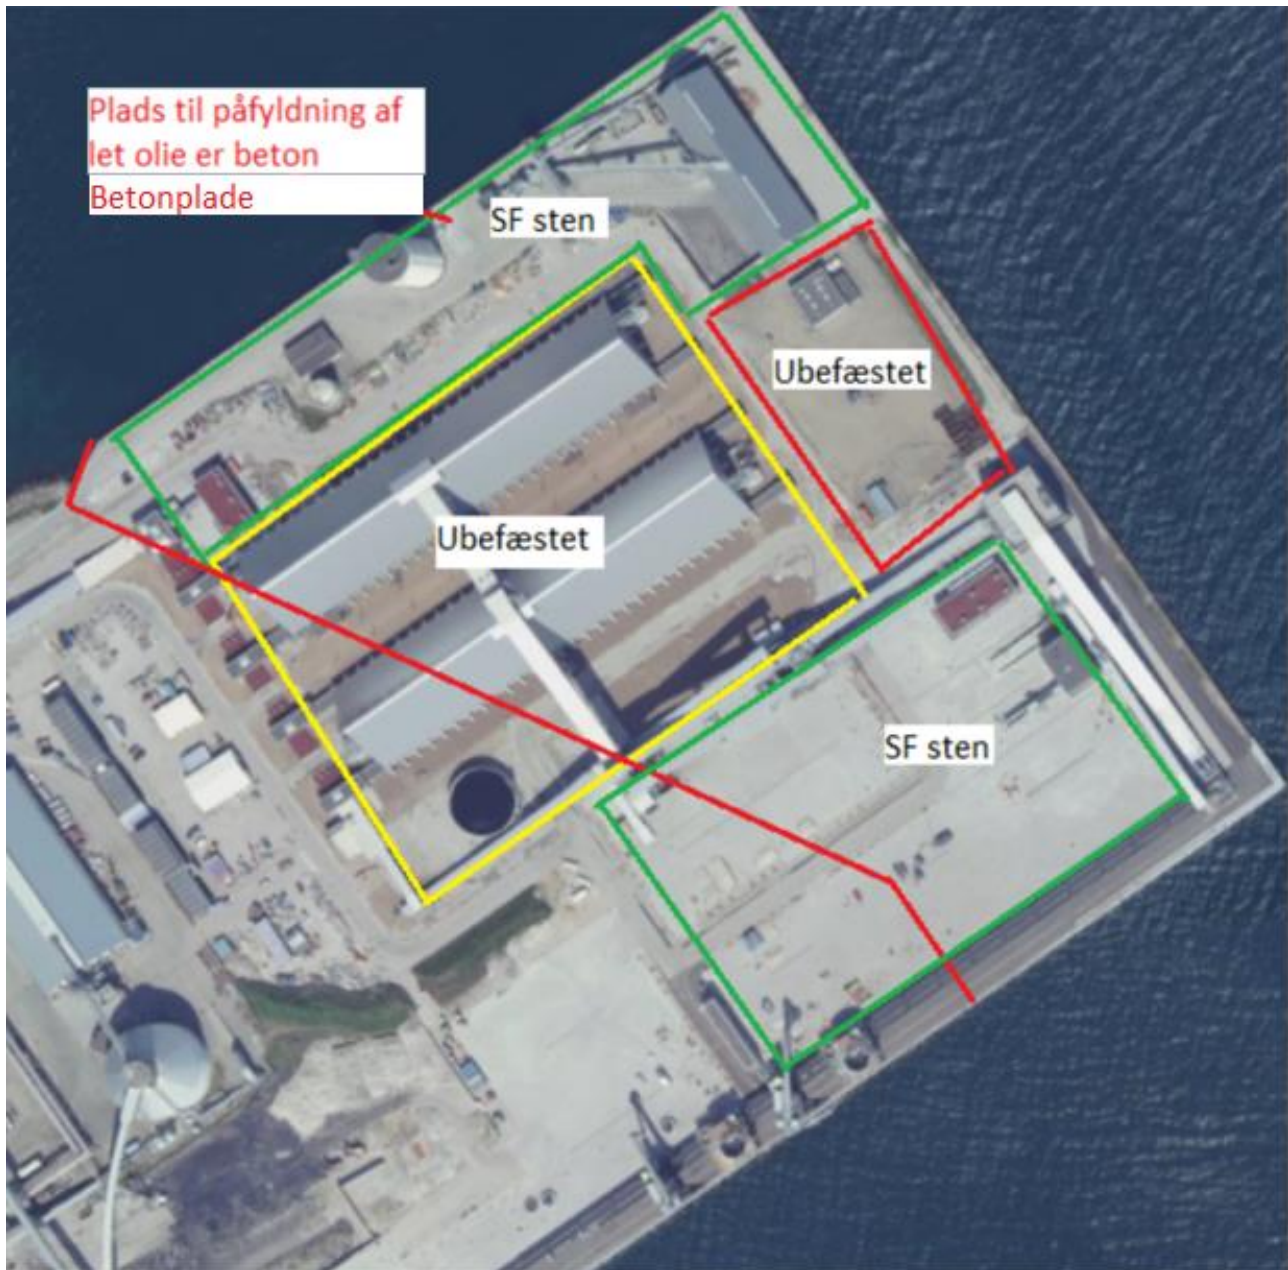
BILAG 3 Befæstelse

Der er områder med både SF-sten og ubefæstede arealer. De viste områder på bilag 3 er en meget grov markering.

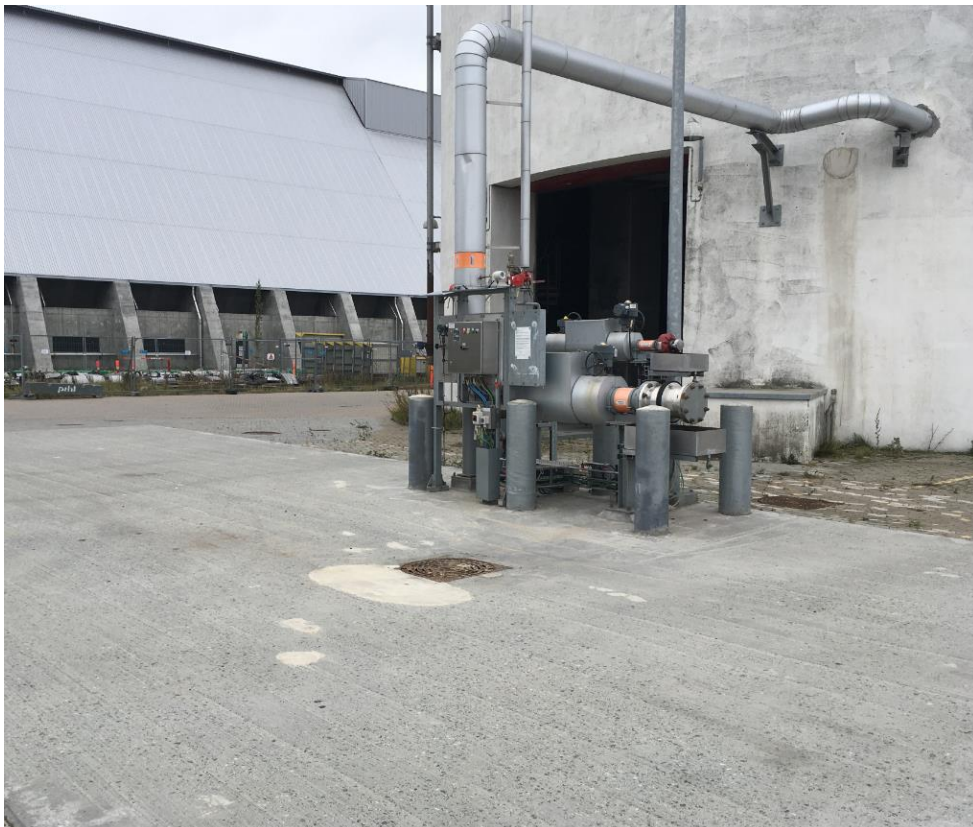
Virksomheden oplyste, at man fra og med marts måned var gået over til kun at fyre med træpiller og flis. Der er ikke længere nogen oplag af kul. Der er endnu et mindre oplag af kulflyveaske i silo (foto 4) og gips fra røggasrensning i hal som begge er på vej til at blive bortskaffet.

Foto 4 Pumpeanlæg til let olie. Silo til kulflyveaske til højre

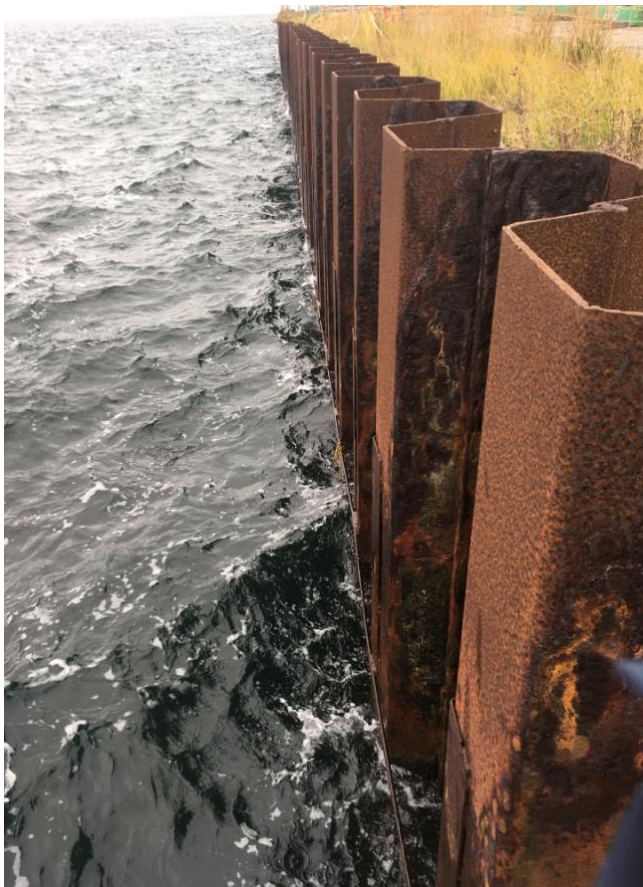
Foto 5, 6 og 7 viser spunsvæggen, hvor man kan se et par lapper.

Den ydre spunsvæg blev besigtiget hele vejen. Der er ikke andre bemærkninger end, at væggen bærer præg af alder og der kunne ses en del lapninger på ydersiden over vandniveau. Se foto 5, 6 og 7.

Dykkerrapport fra 2013 konkluderer, at spunsvæggene både mod nord, øst og syd er i god stand. I dykkerrapporten fra 2019 er det kun den østlige spunsvæg der er gennemgået. Konklusionen er nu, at der over vandet er mange gennemtæring på alle de sydvendte sider af spunsvæggen og der bør foretages "midlertidige udbedringer". Under vandet er der ikke konstateret huller.

Foto 5 Spuns mod øst

HOFOR er endnu ikke afklaret med, hvad der skal ske; om man kan nøjes med en mere omfattende renovering eller der skal ny spunsvæg til.

Miljøstyrelsen har efter tilsynet anmodet virksomheden om at fremsende et oplæg til, hvordan de vil sikre vilkår i gældende miljøgodkendelse vedrørende vedligehold og fornyelse af spunsvæggen overholdt fremover.

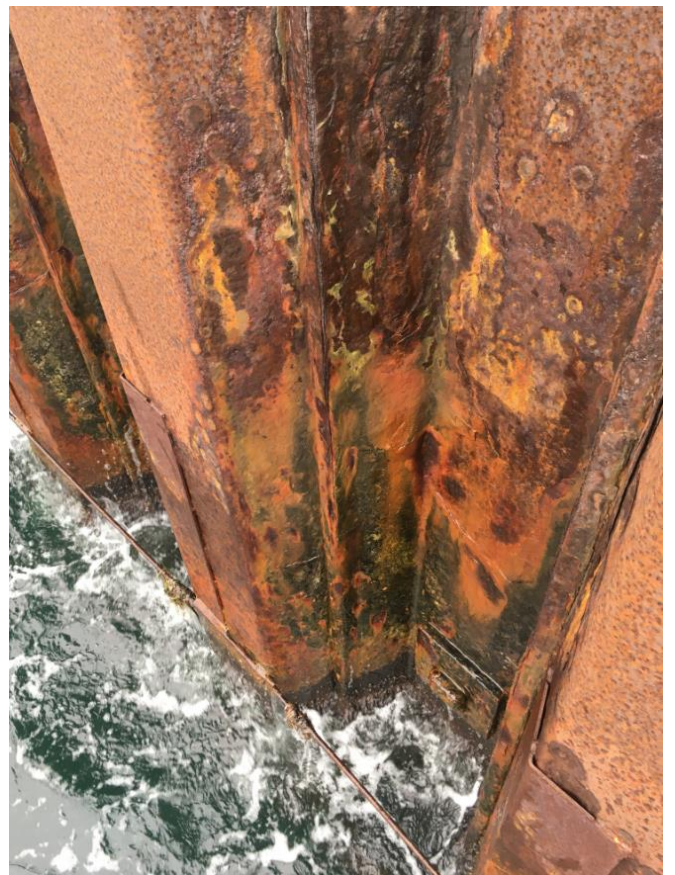
Foto 6 Spuns mod øst med 2 x lapper

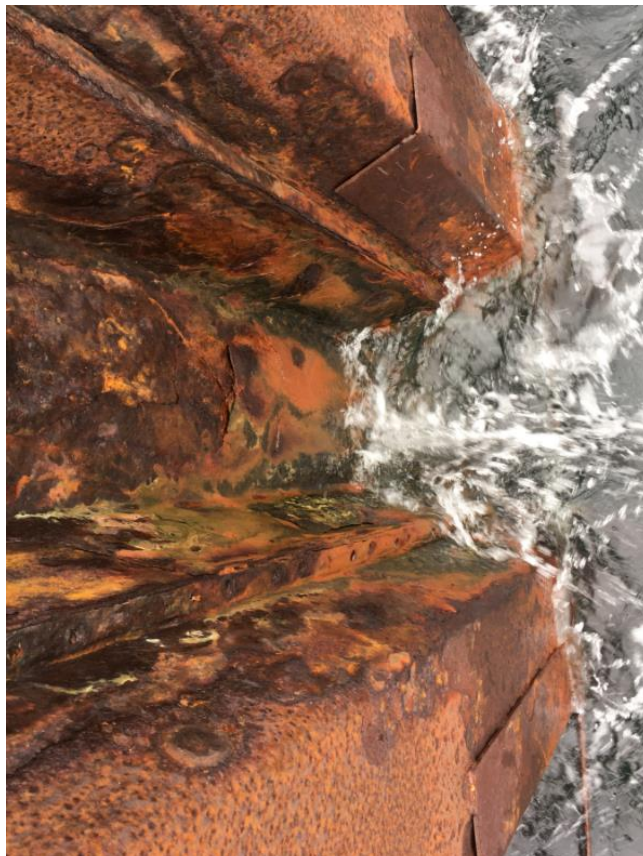
Foto 7 Spuns mod øst med 2 x lapper
