COPENHAGEN OIL SERVICE A/S
Prøvestenen
2300 København S

Miljøtilsyn COS og OJT, Prøvestenen, april 2026

Enheden Virksomheder og VVM, Københavns Kommune har d. 28. april 2026 været på tilsyn:

4. maj 2026

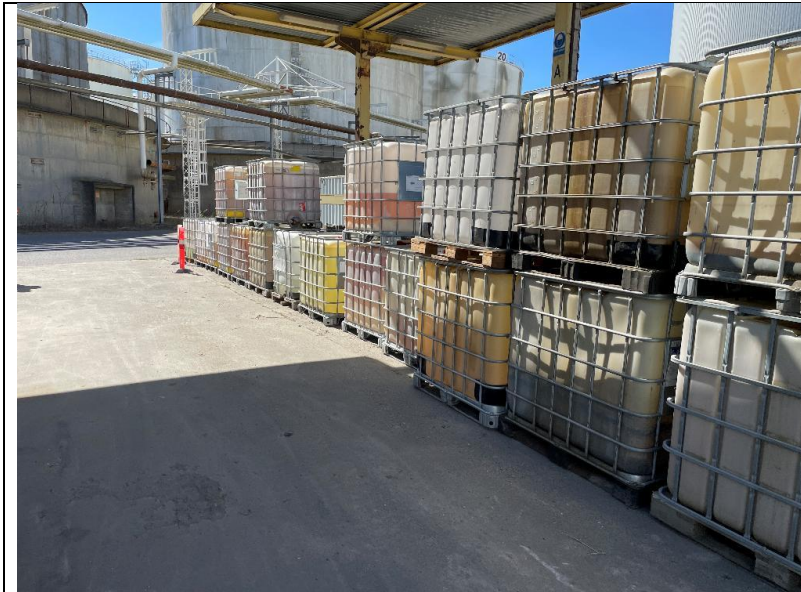
Ud for OJT, på hjørnet mellem O-vej og N-vej, står 12 1 m³-palletanke (IBC-beholdere) med additiver, de fleste af disse mærket som farligt gods (giftigt, miljøfarligt). De står på et betonareal med en stort set usynlig hældning, og ved at hælde vand på arealet sås følgende:

- a. Oplaget af IBC-beholdere med giftmærkede/miljøfarlige additiver er ikke sikret mod påkørsel.
- b. Spild kan frit løbe til regnvandskloak og dermed til havnen. Der er ikke en tilstrækkelig sikring, at der i kloakken er en eller to olieudskillere for udledning til havnen, da formålet med olieudskillerne kun er fjerne små mængder, ikke-tilsigtede spild på vejarrealer.
- c. Det er ikke sikret, at spild kan holdes inden for et afgrænset område.
- d. OMB vurderer derfor at sikringen mod spild og mod at spild løber til regnvandskloakken, er utilstrækkelig.

Fyldte, delvist fyldte og tomme IBC-pallettanke hos OJT N-vej/o-vej

COS/OJT skal indrette området for IBC-beholderne på en måde som forhindrer, at spild kan ledes til kloaksystemet. Da uheld af denne type ikke er forekommet på Prøvestenen de seneste 25 år, vurderer OMB, at sikring af området skal indgå i en handlingsplan for COS/OJT, men ind til videre uden frist.

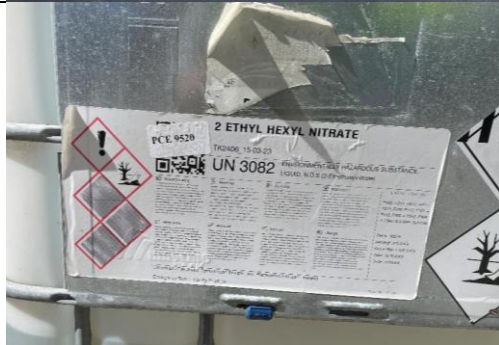
Produkt med faremærker

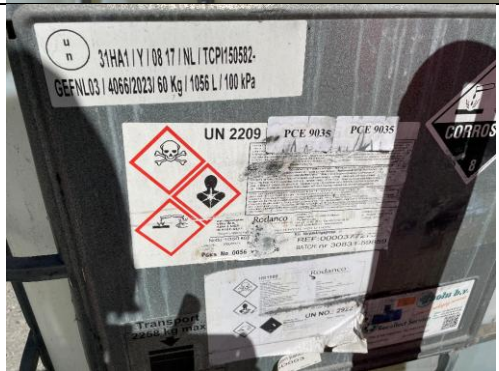
Produkt med faremærker

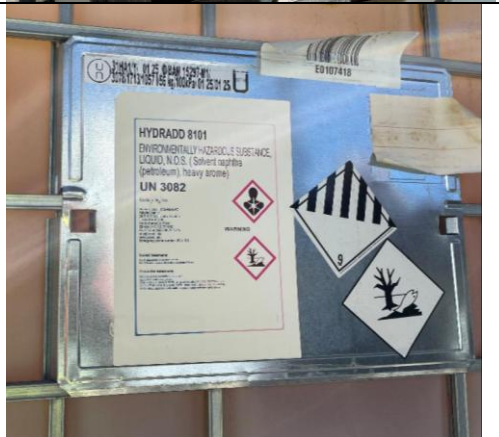
Produkt med faremærker

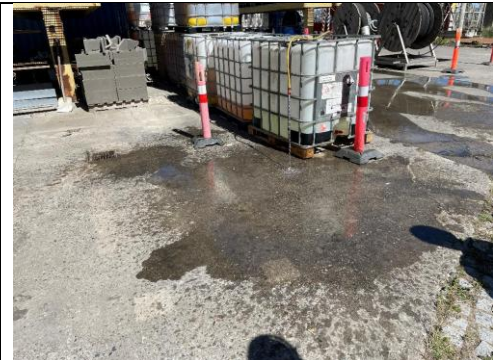
1. Et sted har belægningen hældning mod COS' eget regnvandsafløb, hvilket er tilsluttet både COS' olieudskillere og Prøvestenens olieudskillere.
2. Andre steder er afløbsretningen uklar, men indebar, at vandet flød ud på vejen til Prøvestenens kloaksystem.

A photograph showing a spill of dark liquid on a paved surface. In the background, there are several white IBC containers on pallets, some with red and white safety bollards. The spill is irregular and spreads across the pavement.	<p>Vand, der ikke løber til kloak</p>

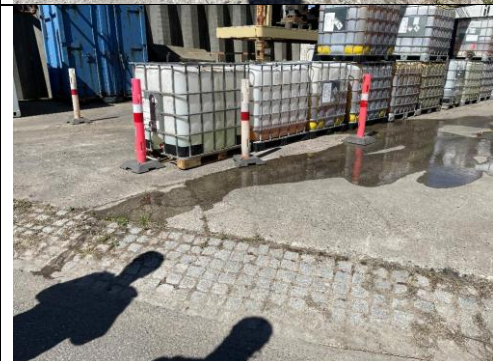
A photograph showing a spill of dark liquid on a cobblestone path. The spill is contained within a shallow channel or depression in the pavement. In the background, there are white IBC containers and safety bollards.	<p>Vand, der løber til kloak på O-vej</p>

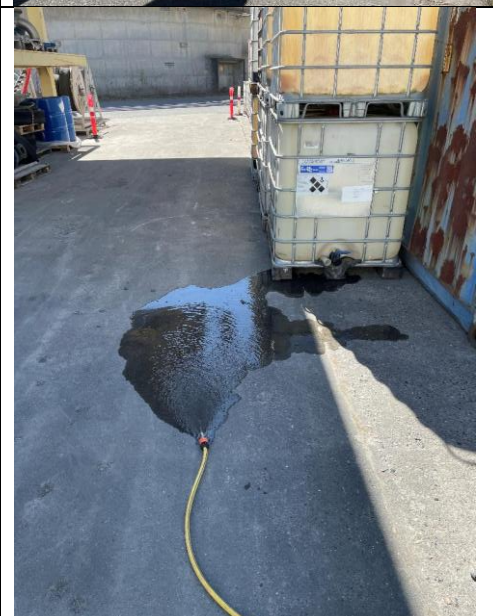
A close-up photograph showing a spill of dark liquid on a paved surface. The spill is contained within a shallow channel or depression in the pavement. In the background, there are white IBC containers and safety bollards.	<p>Vand der løber til OJT's kloak under container</p>
