## Tilsynsrapport til offentliggørelse

| Virksomhedens navn | Karup Kartoffelmelfabrik A.m.b.a. |
| Baggrunden for tilsynet | Tilsynskampagne 2022/23 vedr. brandslukningsanlæg |
| Tilsynet omfattede | Tilsyn med virksomhedens brandslukningsanlæg, herunder oplag af skumslukningsmidler, spredningsveje ved test af brandslukningsanlæg og tæthed af belægninger knyttet til arealer, hvor skumslukningsmidler kan forekomme ved oplag og brug. |

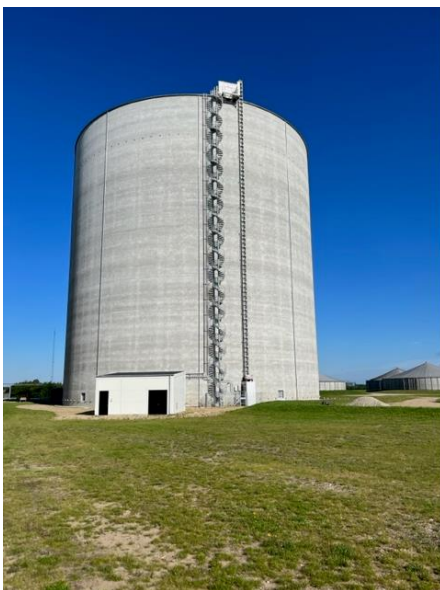
Karup Kartoffelmelfabrik har i 2021, efter krav fra brandmyndigheden, fået etableret et brandslukningsanlæg på silo 5, foto 1. Silo 5 indeholder kartoffelmel. Brandslukning med skum foregår automatisk fra aflåst miljøbygning, hvor en 1.000 liter palletank mærket med skumslukningsmidlet STHAMEX 3% F-15, 9348 er placeret.

Foto 1: Silo 5

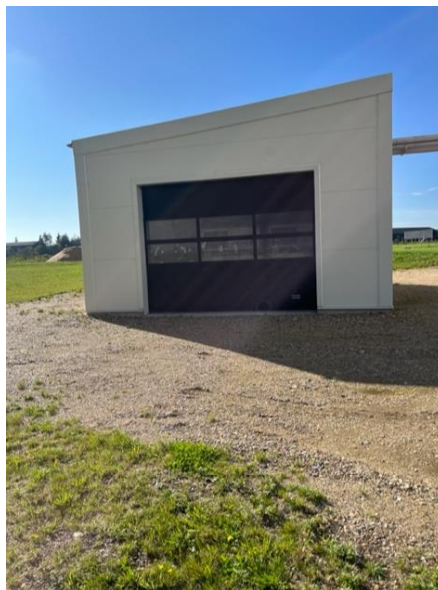
Fast monteret slange fra palletank var monteret på slukningsanlægget og var klar til brug. I miljøbygningen var gulvet af beton uden afløb. Betonen blev vurderet i god stand, dog var der to huller i betongulvet i bygningen, hvor der var lavet rørgennemføring, foto 5. Palletanken med skumprodukt var placeret på en metalkonstruktion, dog uden spildbakke under. Der vurderes at være risiko for spild af brandslukningsmiddel, se afsnittet opsummering.

Foto 2: Miljøbygning tilkoblet silo 5

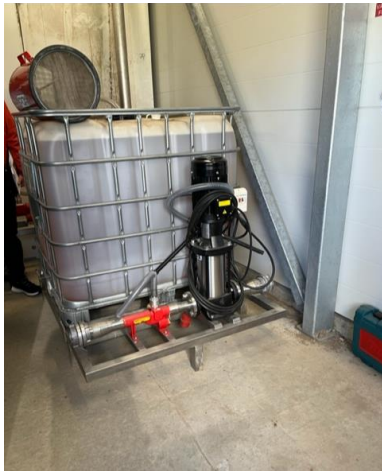
Palletanken fungerer som et mobilt anlæg, der er designet til at kunne flyttes til andre steder på virksomheden. På metalkonstruktionen var der monteret pumpe og dyse til brug andre steder på anlægget. Det vil sige, at skumslukningsanlægget både fungerer som en fast installation til silo 5 og som et mobil-slukningsanlæg til virksomheden som helhed.

Foto 3: Mobil pallettank med brandslukningsskum

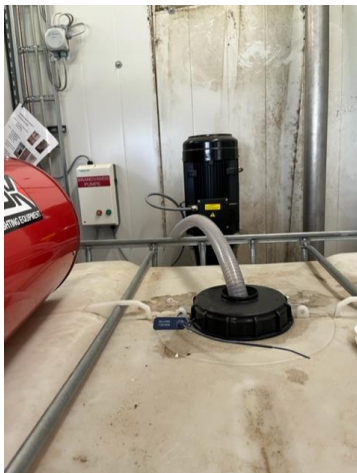
Foto 4: Tilkoblingssted på mobil pallettank

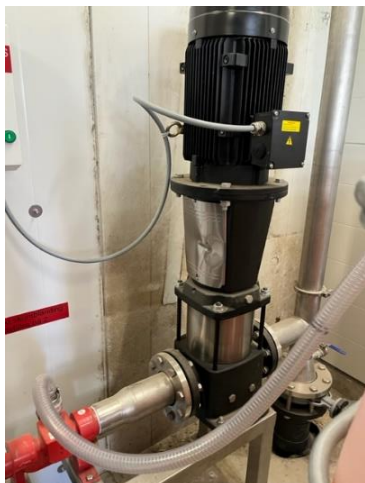
Foto 5: Pumpe til mobil pallettank. Bemærk gennemboring af betongulv.

Da palletanken med brandskum står uden spildbakke og i en bygning med gennemboringer til rørføringer i betongulvet vurderer Miljøstyrelsen, at eventuelle spild af brandskum i miljøbygningen eller brud på tanken ville kunne risikere at sprede sig ud i gennem hullerne i betonen til den underliggende jord. Miljøstyrelsen vurderer, at den nuværende kemikalieopbevaring ikke sikrer tilstrækkeligt mod forurening ved spild.

Tilsynet gav anledning til, at vilkår B6 i hovedgodkendelsen fra 2013 (miljøgodkendelse og revurdering af 17. december 2013) indskærpes. Miljøstyrelsen følger op på dette forhold.

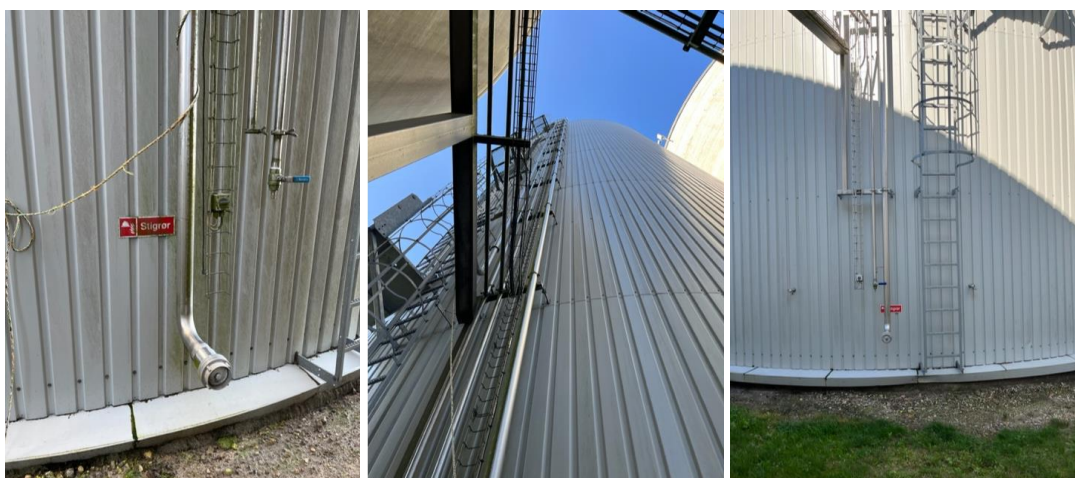
Der var ubefæstet under stigrørene på de tre proteinsiloer, foto 5 og tre kartoffelmelssiloer. Der vurderes at være risiko for spild af brandskum ved tilkoblingssteder. Der udføres ikke tests og stigrør benyttes kun i tilfælde af en brand. Der har ikke været brand i proteinsiloerne.

Foto 5: Stigrør på proteinsilo
