Tilsynsrapport til offentliggørelse

Tilsynsrapport

Virksomhedens navn	I/S Skovsted Losseplads
Virksomhedens adresse	Kanstrupvej 3, 7700 Thisted
CVR nummer	30811526
Virksomhedstype	5.4 Deponeringsanlæg >10 t/dag eller kap. >25.000 t
Tidspunkt for tilsynet	30.11.2017 kl. 10.45-14.15
Baggrunden for tilsynet	Nedlukningstilsyn vedrørende etape 5 og kampagnetilsyn med boringer
Varsling af tilsynet	15.11.2017
Deltagere fra virksomheden	Søren Funder, Jens Peter Jensen
Øvrige deltagere	Ane Grete Stadel (Rambøll)
Tilsynet udført af	Mai-Britt Bruun og Sanne Gärtner
Tilsynet omfattede	Nedlukningstilsyn med deponeringsenhed 5 inklusiv sikkerhedsstillelse, kviksløvdepotet, grundvandsmoniteringsboringer opstrøms og nedstrøms deponiet.
Materiale udleveret	-

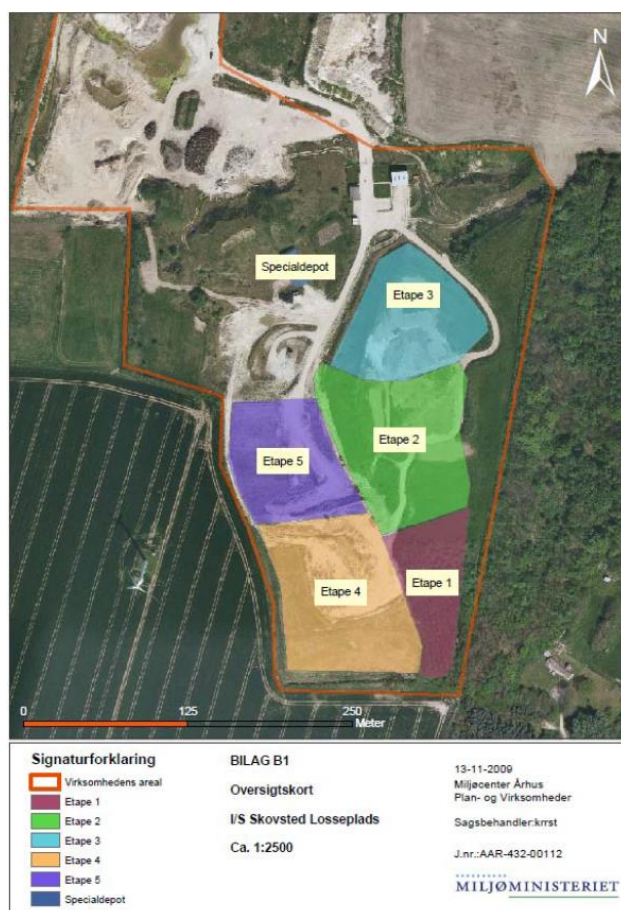
Arealet er besigtiget. Der ses, at der er kørt jord og kompost ud. Det blev observeret, at der på en mindre del af arealet stødende op mod den nedlukkede etape 2 ikke er kørt kompost på, men alene muldjord. Det er oplyst, at materialet er kørt ud i ugen før tilsynet, så jorden har ikke sat sig, og vi vil synke i, hvis vi går ud på området. Arealet er derfor kun besigtiget ved at gå rundt langs kanterne mod etape 2 og etape 4.

Etape 5 tildækket med kompostlag øverst
Foto set fra øst mod vest fra etape 2.

Det er oplyst, at der er tilkørt 1,80 m overdækningsjord på og 40 cm kompost. Tilkørsel af jord og kompost blev færdiggjort i november 2017. I/S Skovsted deponi mangler at fremsende den samlede dokumentation for nedlukningen. **Det er aftalt at I/S Skovsted losseplads snarest fremsender en samlet dokumentation for nedlukningen, herunder slutfaldækning, forhold omkring afvanding af overfladevand, beplantningsplan, overvejelser i forhold til fysiske installationer, ændringer i hegnforløb mv. jf. vilkår i overgangsplanen af 14. december 2009 og Miljøstyrelsens brev af 20. januar 2017 om nedlukning.** Miljøstyrelsen kan ikke træffe afgørelse om accept af nedlukning af etape 5 førend, der foreligger en samlet dokumentation, der kan tages til efterretning.

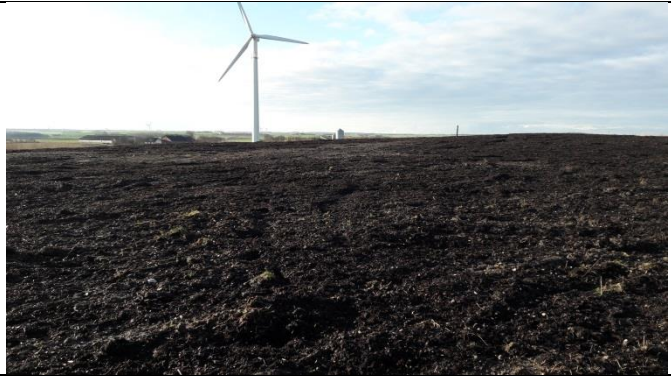
Etape 5 tildækket med muldjord
nærmest og
muldjord + kompost længst væk.
Foto set fra etape 4 mod nord

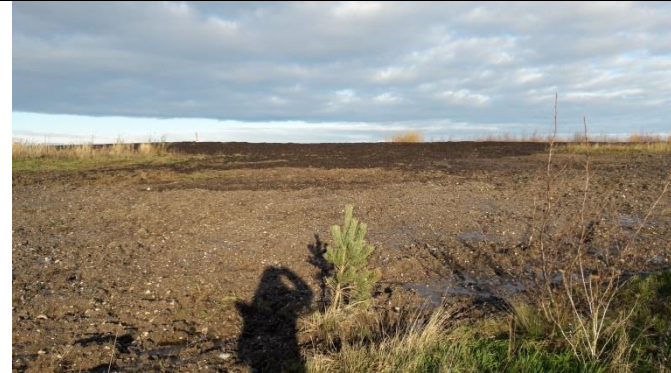
Skråning vest for etape 5

De yderste skrånninger mod vest er besigtiget, de er ikke så stejle. Det er oplyst, at der ikke er dræn eller andet opsamling af perkolat udenfor den yderste skrånning.

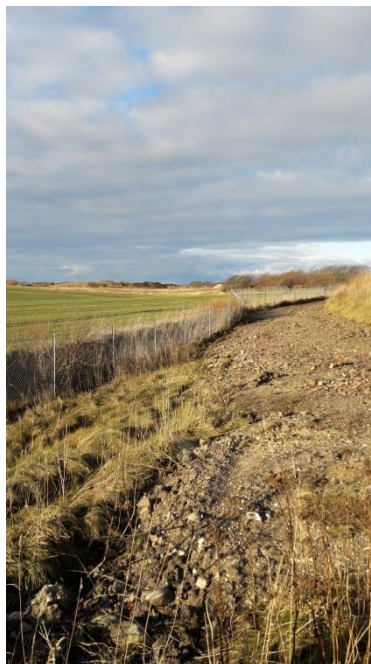
Markering af asbestcellen på etape 5 med to pæle, der stikker ca. 1 meter op.

På den tildækkede etape var opsat markeringspæle for asbest-cellen.

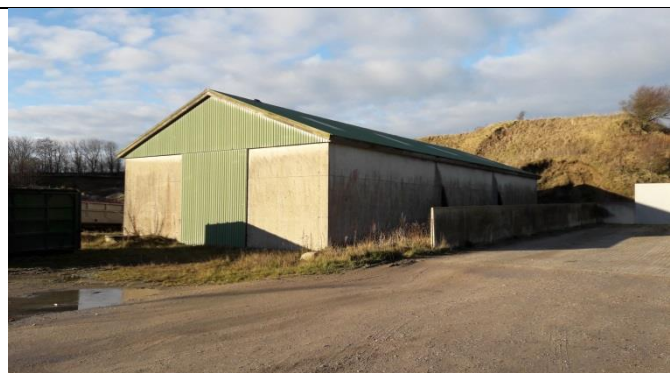
Specialdepot/
kviksølvdepot

I hallen ses tønder med alkalibatterier stablet op i 4 tønders højde. Det kan konstateres, at tønderne står på sand, og der er lagt krydsfiner mellem lagene af tønder. Det er kun de forreste tønder, vi kan besigtige. Tønderne har spændebånd om låget. Enkelte spændebånd på tønderne med alkalibatterier har løsnet sig. Der står enkelte løse større batterier oven på/imellem tønderne, de ser meget rustne ud. En af tønderne med Alkali batterier blev åbnet ved tilsyn. Tønden indeholdte mindre batterier uden mærkning. Der ses rust på batterierne.

Det er ikke muligt, at besigtige kviksølv-tønderne, da oplaget af tønder med alkalibatterier står foran kviksølv-tønderne. Det oplyses, at kviksølv tønderne ikke tidligere er besigtiget. Det er oplyst, at tønder med alkali og kviksølv batterier er adskilt med en plast presenning, og man kan se, at toppen af denne er hæftet på et af spærene.

<p>Opbevaring af tønder med alkalibatterier. Længere bag i hallen bag plastpresenning opbevares kviksølvbatterier og øvrigt kviksølvholdigt affald i tilsvarende tønder.</p>	 
<p>Udeklarede alkalibatterier</p>

Miljøstyrelsen ønsker oplyst, hvor lang holdbarhed tønderne vurderes at have i forhold til opbevaring. Miljøstyrelsen ønsker oplyst, hvilken stand tønderne og opbevaringen har. Vi har aftalt, at I kan lave en plan over, hvorledes I vil undersøge dette, som skal sendes til Miljøstyrelsen, og at vi vurderer planen inden I igangsætter undersøgelser, for at sikre, at der ikke laves unødvendigt arbejde.

Miljøstyrelsen opfordrer til, at I/S Skovsted Losseplads samler oplysninger om alkalibatterierne, og hvis der ikke findes tilstrækkelige oplysninger, vil MST bede I/S Skovsted Losseplads om at lave en beskrivelse af, hvorledes man kan undersøge indholdet af tønderne med Alkali.

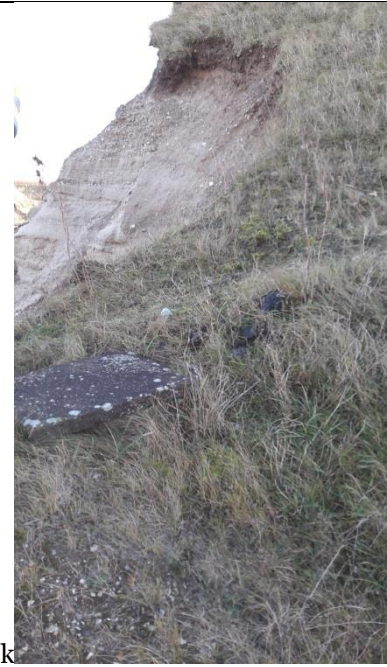
P2: beskyttelsesbrøndens overkant var placeret terrænnært og Miljøstyrelsen vurderer, at der kan være risiko for, at overfladevand fra den nærliggende skråning trænger ned i beskyttelsesbrønden, idet der samtidig er en ikke tætsluttende betonflise som dæksel.

<p>Terrænnær overkant af boringshus for opstrømsboring P2. Lukket med betonflise.</p>

Miljøstyrelsen opfordrer derfor I/S Skovsted losseplads til at udbedre forholdene indenfor den nærmeste fremtid, samt at der rettes henvendelse til Miljøstyrelsen, når dette er sket.

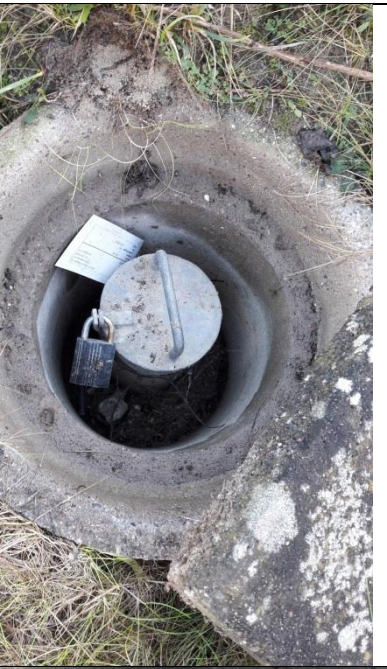
<p>Terrænnær overkant af boringshus for opstrømsboring P2.</p>

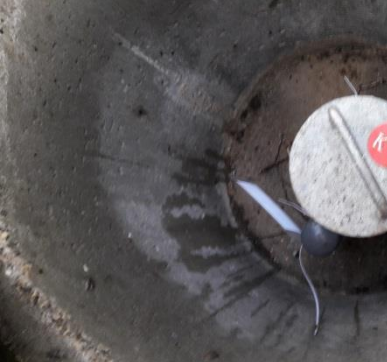
K6: Der er ikke aflåsningsmulighed på filterrøret ved siden af den aflåste boring, idet der ikke er særskilt lås på filterrøret eller aflåsningsmulighed på beskyttelsesbrønden.

<p>Ikke aflåst filterrør i boring K6</p>
