Tilsynsrapport til offentliggørelse

Virksomhedens navn	Ørsted Skærbækværket
Virksomhedens adresse	Klippehagevej 22, 7000 Fredericia
CVR nummer	27446469
Virksomhedstype	1.1b Forbrænding i anlæg \geq 50 MW (minus kul/orimulsion)
Tidspunkt for tilsynet	21.9.2023 kl. 9:15-10:15
Baggrunden for tilsynet	Tilsynskampagne 2022/23 vedr. brandslukningsanlæg
Varsling af tilsynet	7. august. 2023
Deltagere fra virksomheden	Steen Lyngvig, Henrik Larsen og Jesper Lynnerup
Øvrige deltagere	-
Tilsynet udført af	Charlotte Clausen og Annemette Ellefsen
Tilsynet omfattede	Tilsyn med virksomhedens brandslukningsanlæg, herunder oplag af skumslukningsmidler, spredningsveje ved test af brandslukningsanlæg og tæthed af belægninger knyttet til arealer, hvor skumslukningsmidler kan forekomme ved oplag og brug.
Materiale udleveret	-

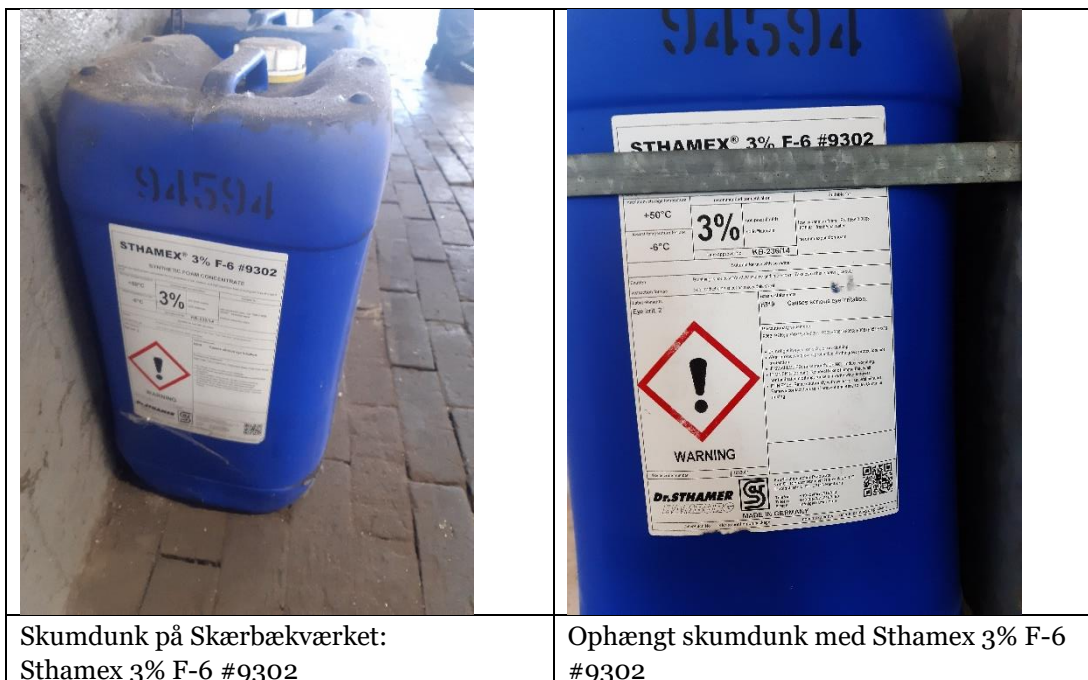
Skumdunk på Skærbækværket:
Sthamex 3% F-6 #9302

Ophængt skumdunk med Sthamex 3% F-6
#9302

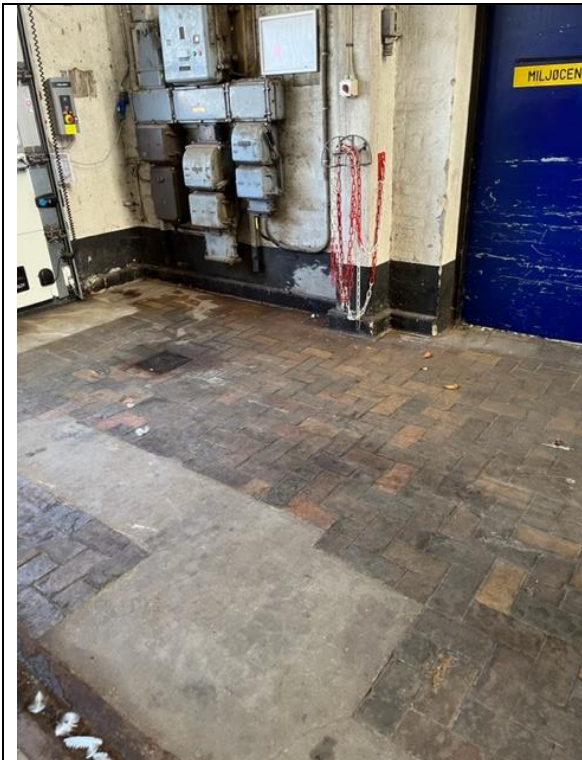
Afløb ved brandslukningsanlæg i hallen overfor olierummet, hvor skum vil løbe til olieudskiller og til kommunalt renselanlæg.

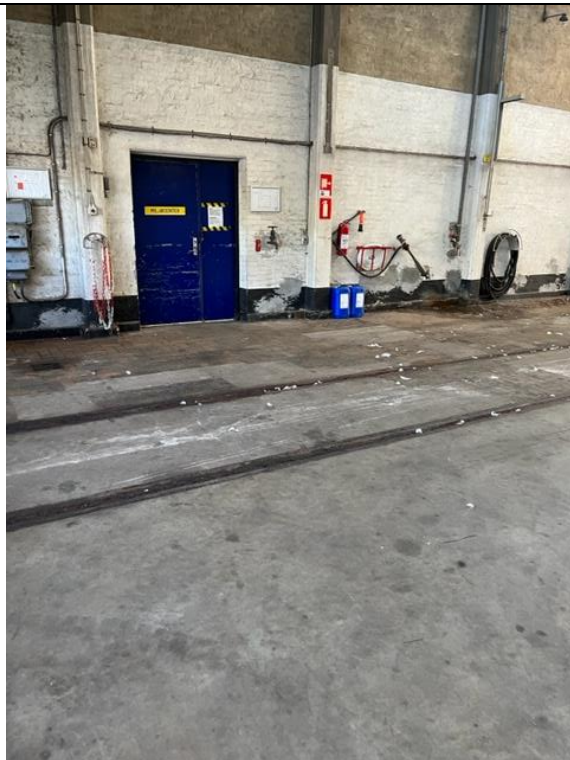
Skumdunkene i hallen overfor olierummet er placeret tæt på afløb.

En række dunke med skumslukningsvæske ved hallen overfor olierummet, i svejseværksted og i blok 1 er placeret direkte på gulvet uden spildbakke eller anden barriere, der kan forhindre at skumkemikaliet ved uheld, kan spildes til kloak. Miljøstyrelsen vurderer, at der kan være en miljømæssig risiko forbundet med denne indretning. Derfor har Miljøstyrelsen indskærpet vilkår i virksomhedens miljøgodkendelse. Virksomheden har haft udkast til tilsynsrapport til kommentering inden offentliggørelsen.
