## Tilsynsrapport til offentliggørelse

Virksomheder  
J.nr. 2024-36777  
Ref. PRECH, SOEJE  
Dato: 26. august 2024

Virksomhedens navn	Ydernæs Havnslamdepot
Virksomhedens adresse	Vestre Kaj 16, 4700 Næstved
CVR-nummer	30887697
Virksomhedstype	5.4 Deponeringsanlæg >10 t/dag eller kap. >25.000 t
Tidspunkt for tilsynet	28. maj 2024, kl. 12.30 – 13.30
Baggrunden for tilsynet	Miljøuheld – risiko for digegennembrud
Varsling af tilsynet	Uvarslet pga risiko for forurening ved digegennembrud
Deltagere fra virksomheden	Mødte og talte med Lars, Næstved Havn, på stedet
Tilsynet udført af	Preben Christophersen og Søren Jensen
Tilsynet omfattede	Strakstilsyn ifm. udsivning af vand gennem dige efter indspuling. Bekymring for digebrud

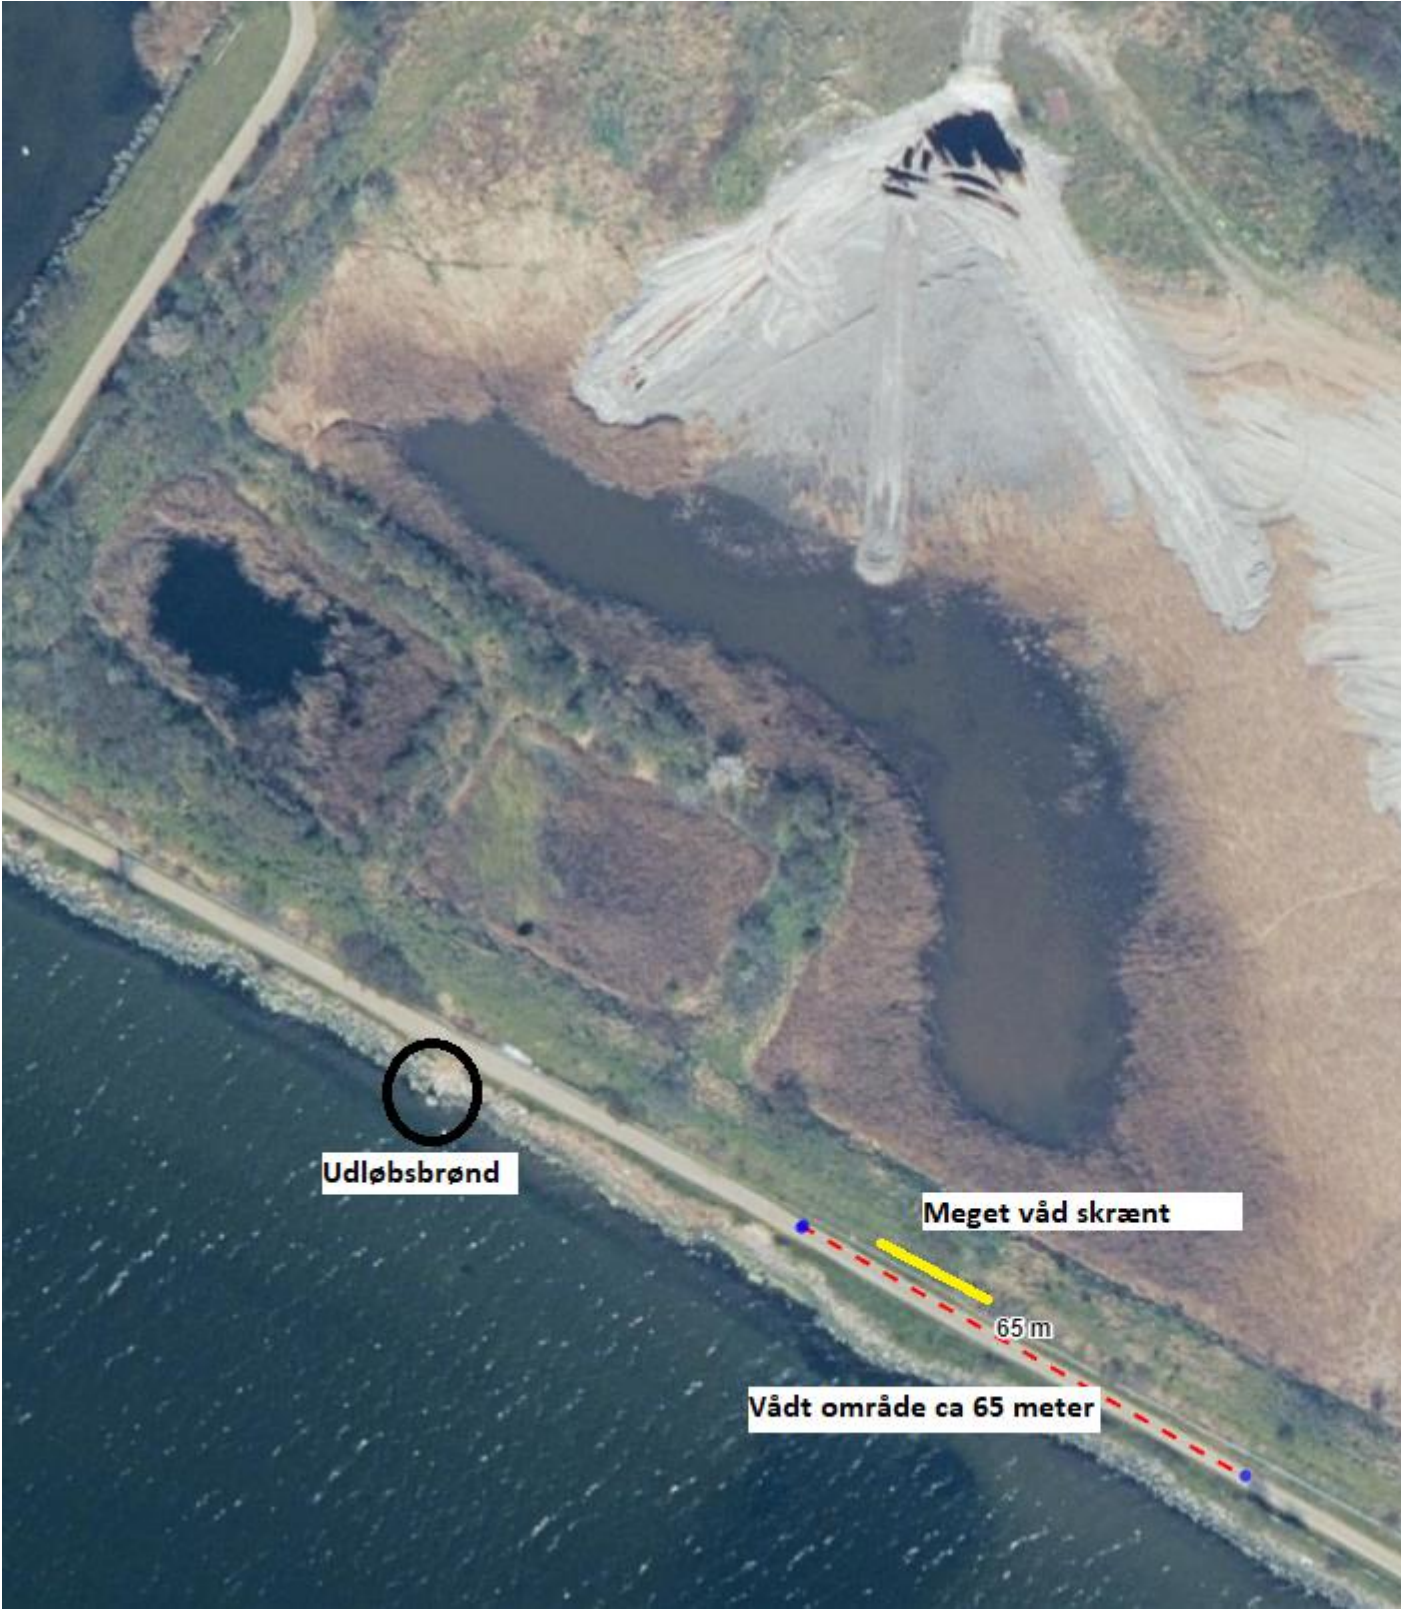
Omtrentlig strækning, hvor der var vand / perkolat på stien, er markeret på nedenstående kort og med markering af udløbsbrønd og dér hvor hele skrænten var meget våd. Fotodokumentation er indsat efter kortet.

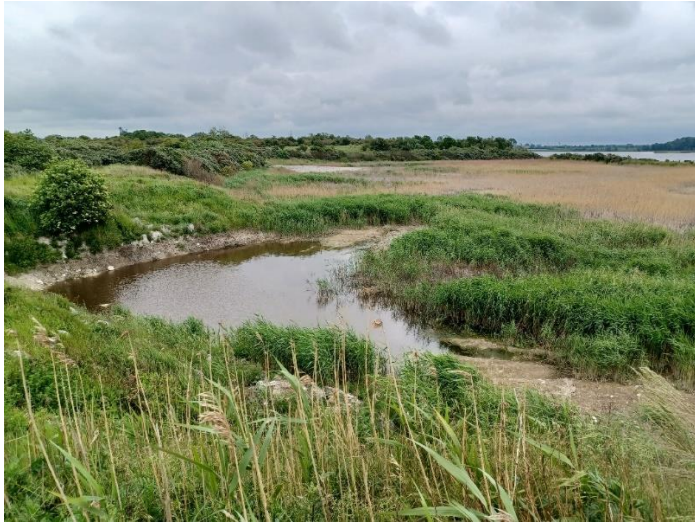
Ydernæs spulefelt, fra nordøstlig hjørne mod vest

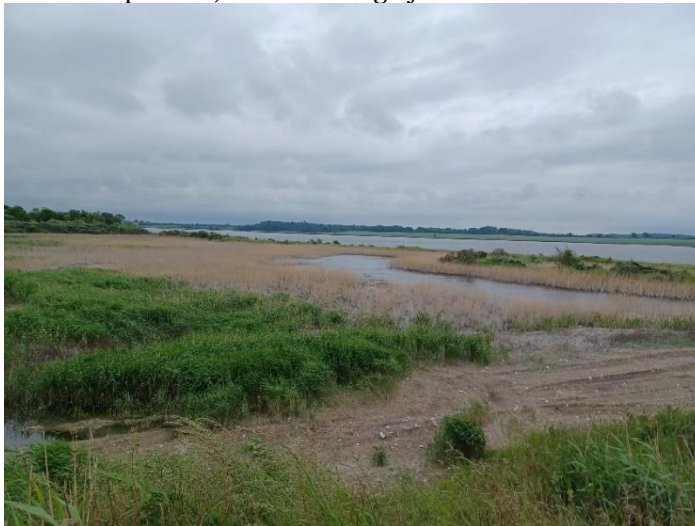
Ydernæs spulefelt, fra nordøstlig hjørne mod sydvest

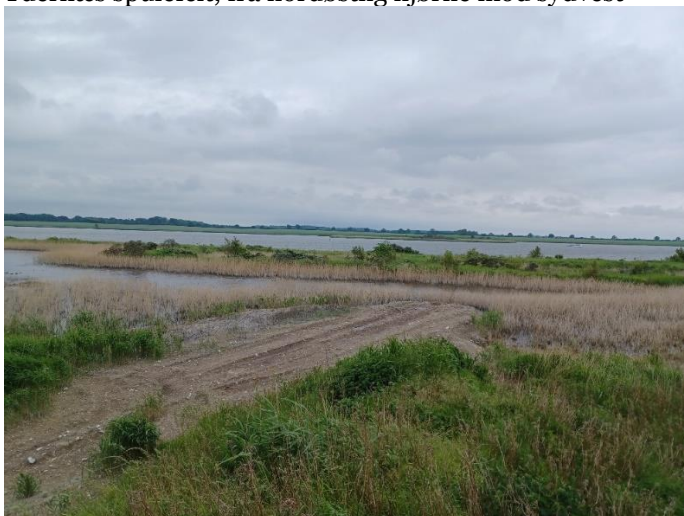
Ydernæs spulefelt, fra nordøstlig hjørne mod syd

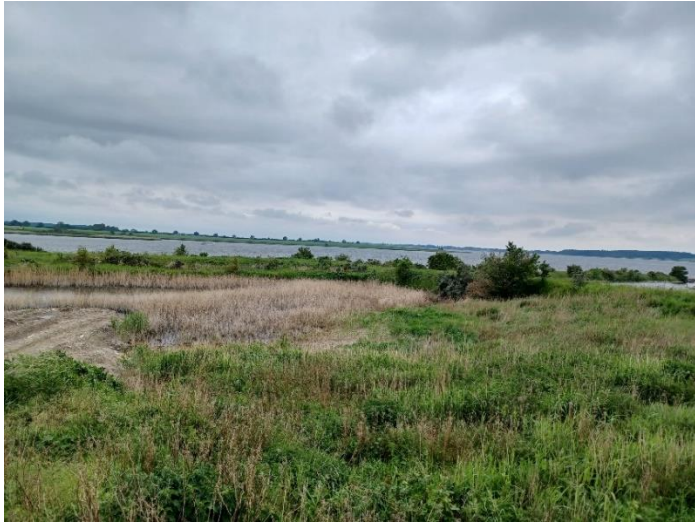
Ydernæs spulefelt, fra nordøstlig hjørne mod sydøst

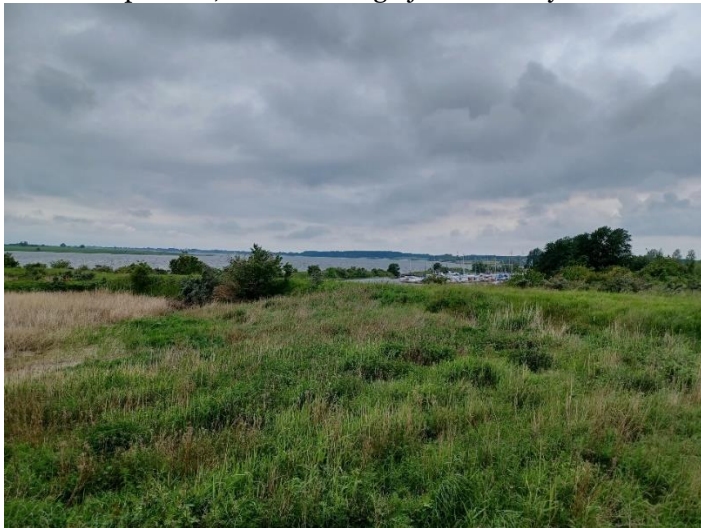
Ydernæs spulefelt, fra nordøstlig hjørne mod øst

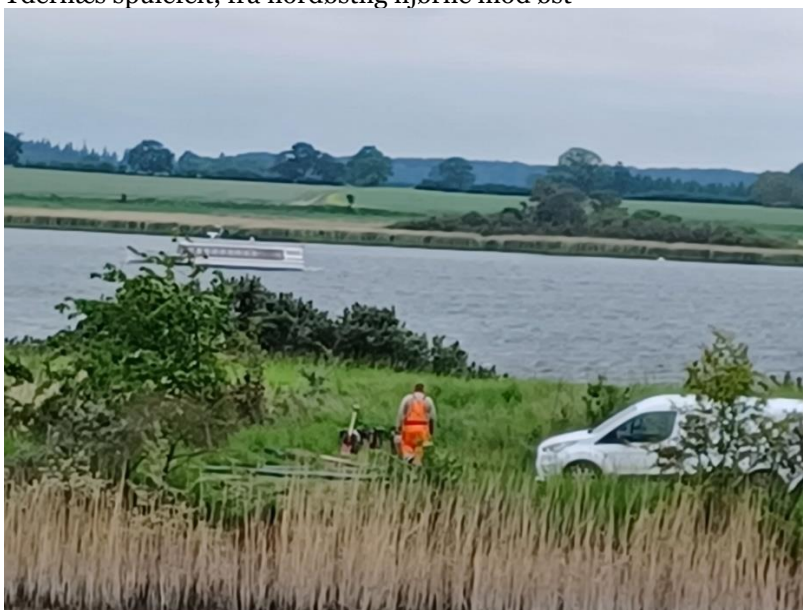
Ydernæs spulefelt, fra nordøstlig hjørne mod syd og pumpe ved bassin 2

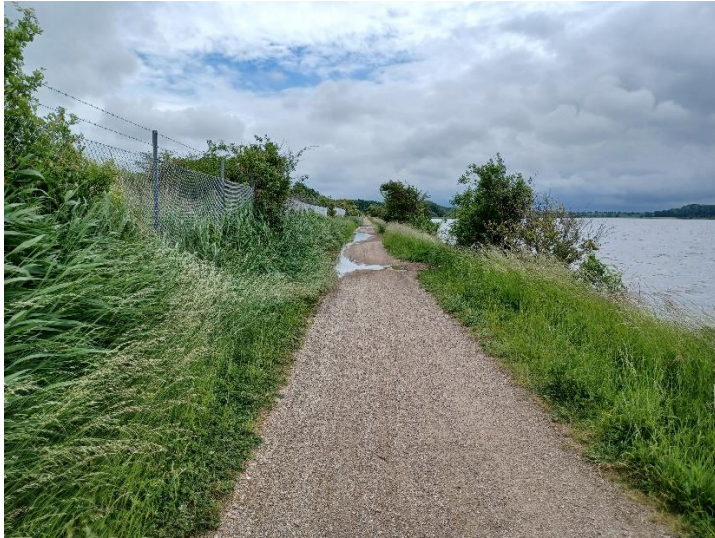
Lidt vest for udløbsbrønden var der et ca. 50-60 m (afskridtning 80 skridt) stykke af stien og diget, som var vådt. Enkelte steder på diget kunne man se vand pible og et lille vandflow ned mod stien.

Stien syd for spulefelt, mod vest ved vådt område

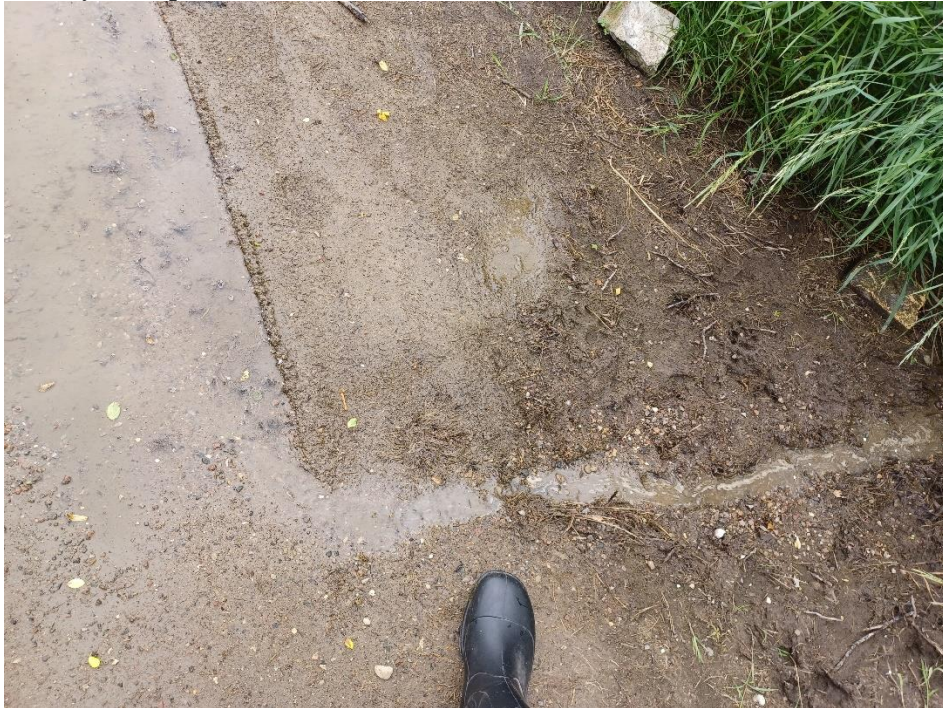
Der var 4 steder på strækningen, hvor der løb vand over stien og ned af skråningen til Karrebæk Fjord.

Vandflow fra østligste vandpyt på stien ud mod skrænt og fjord

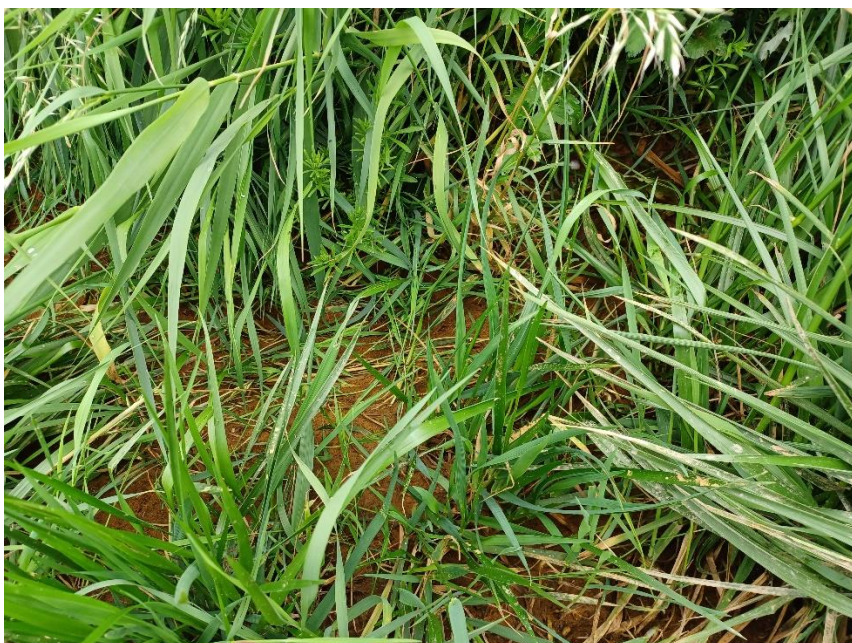
Vådt yderside af dige ved østligste vandpyt

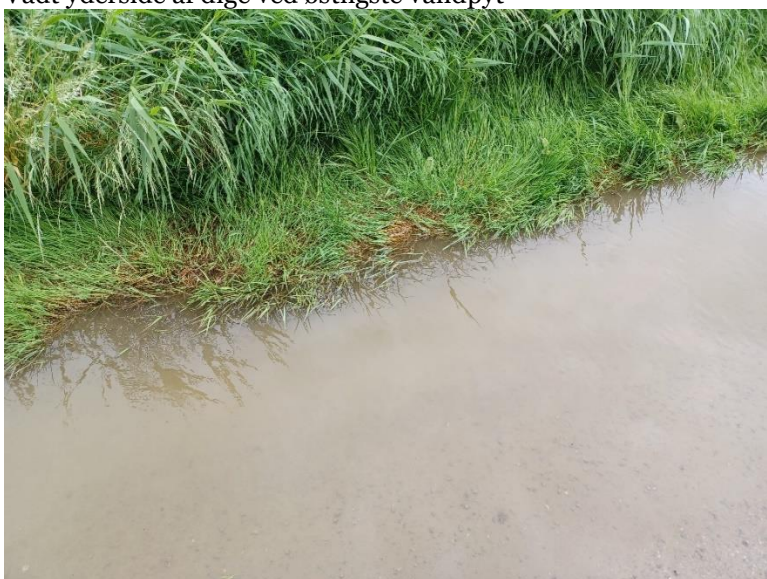
Østligste vandpyt lige nedenfor dige

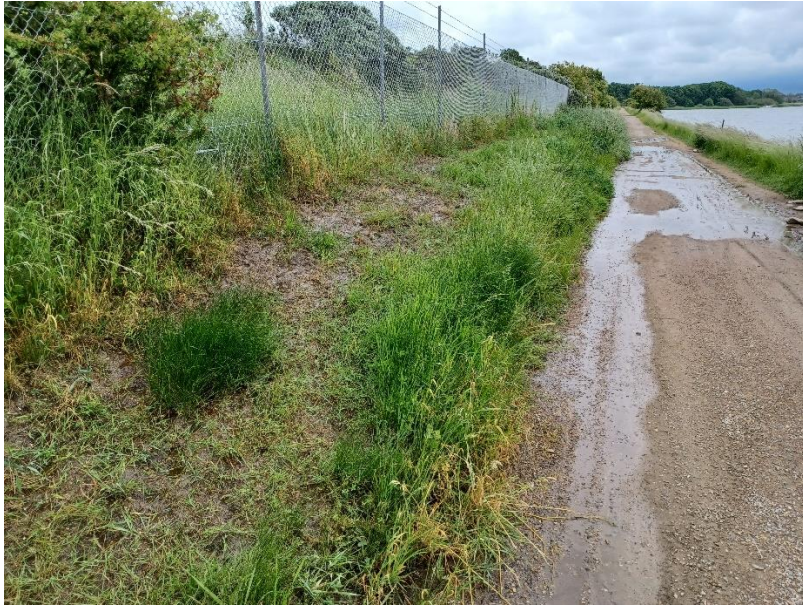
Stien med vestlige vandpytter og vådt dige op mod hegn

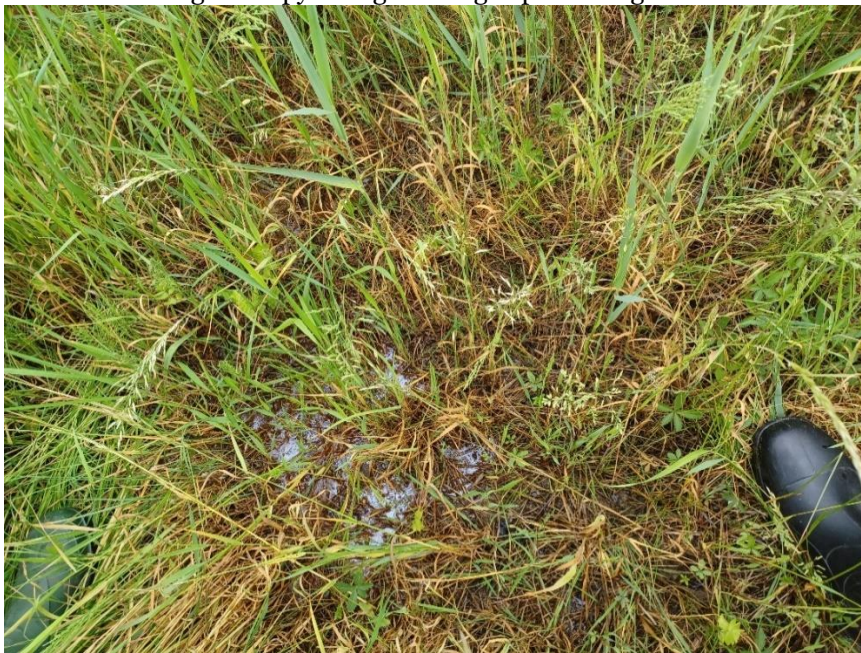
Våde områder på dige med synligt vandsamling

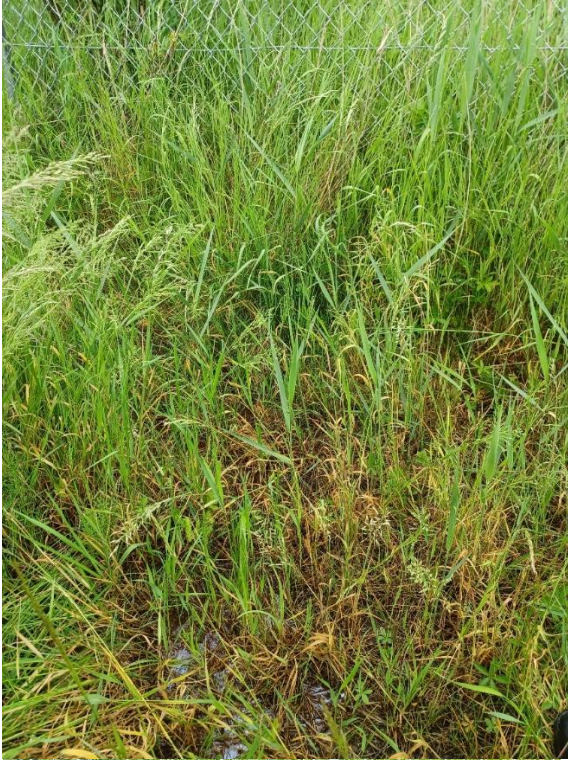
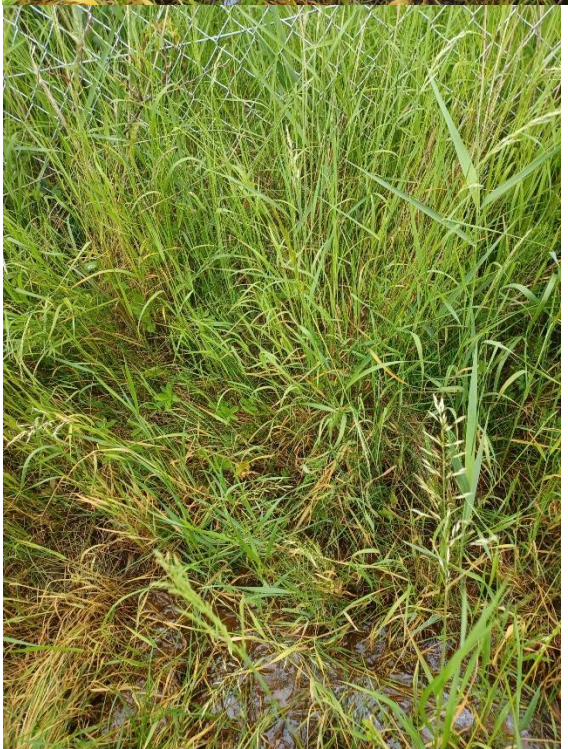
Våde områder på dige med synligt vandsamling

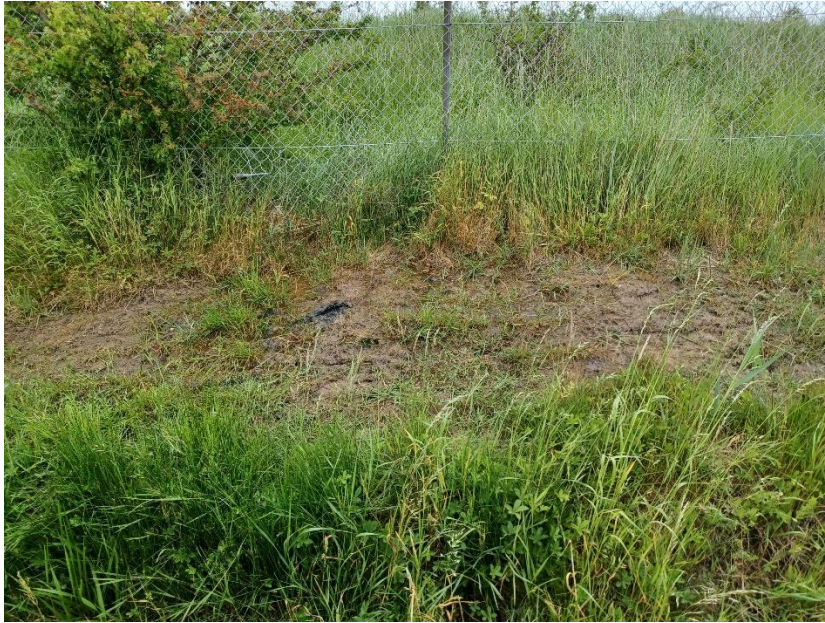
Våde områder på dige med synligt vandsamling

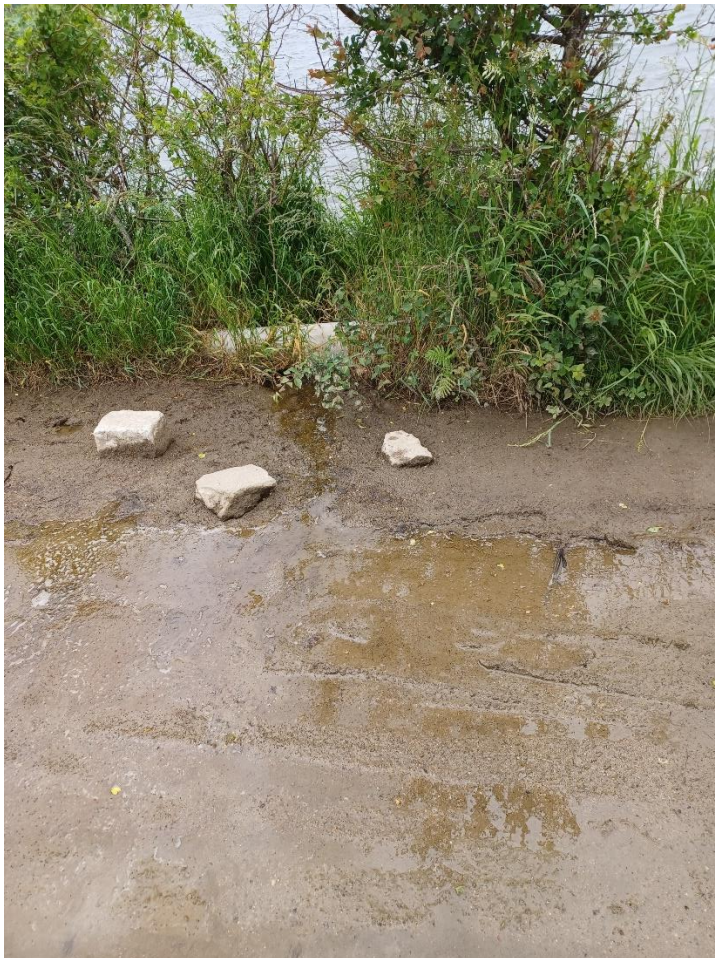
Vand løber fra stien mod skrænt og fjord, midterste afløb

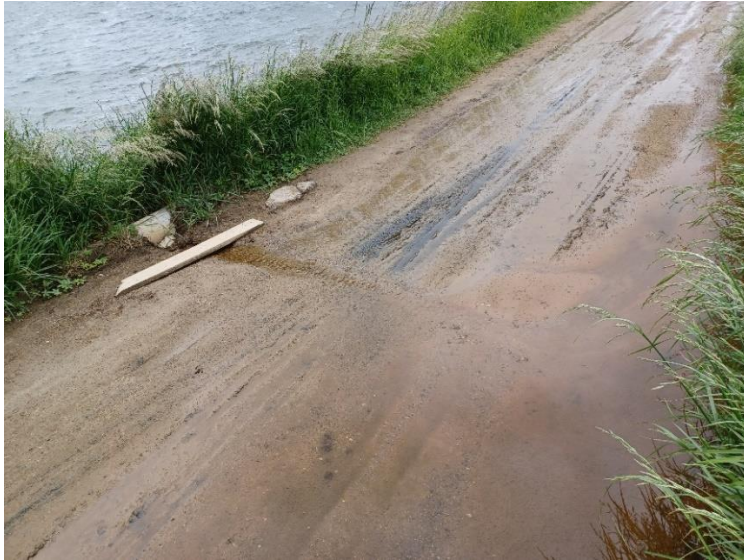
Vand løber fra stien mod skrænt og fjord, vestligste afløb

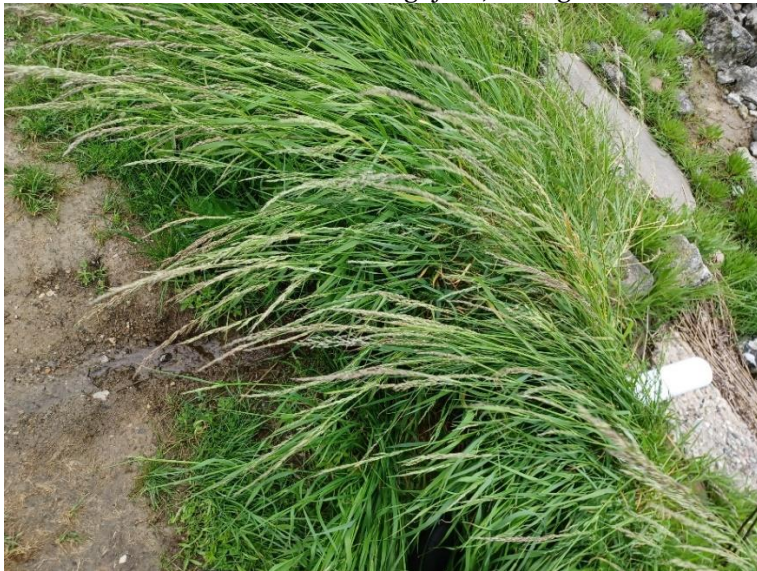
Vand fra sti og rør længere nede af skrænten

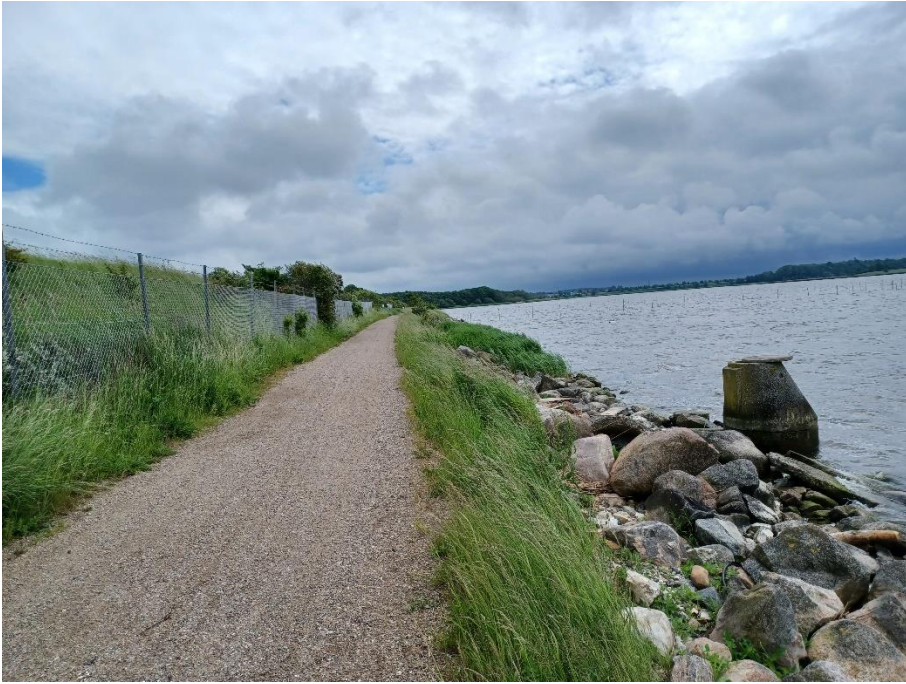
Stien mod vest ved udløbsbrønden

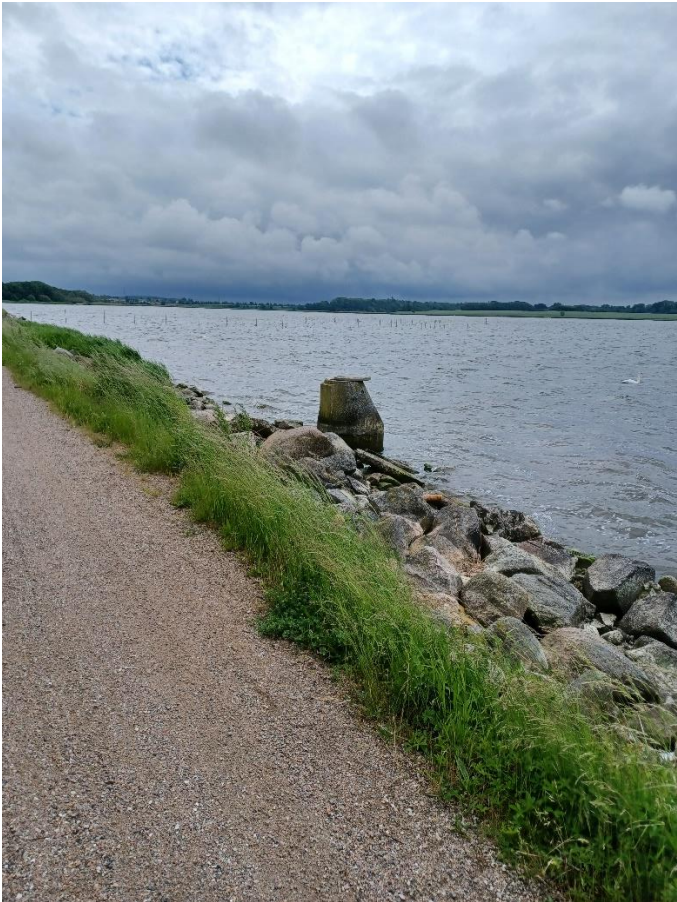
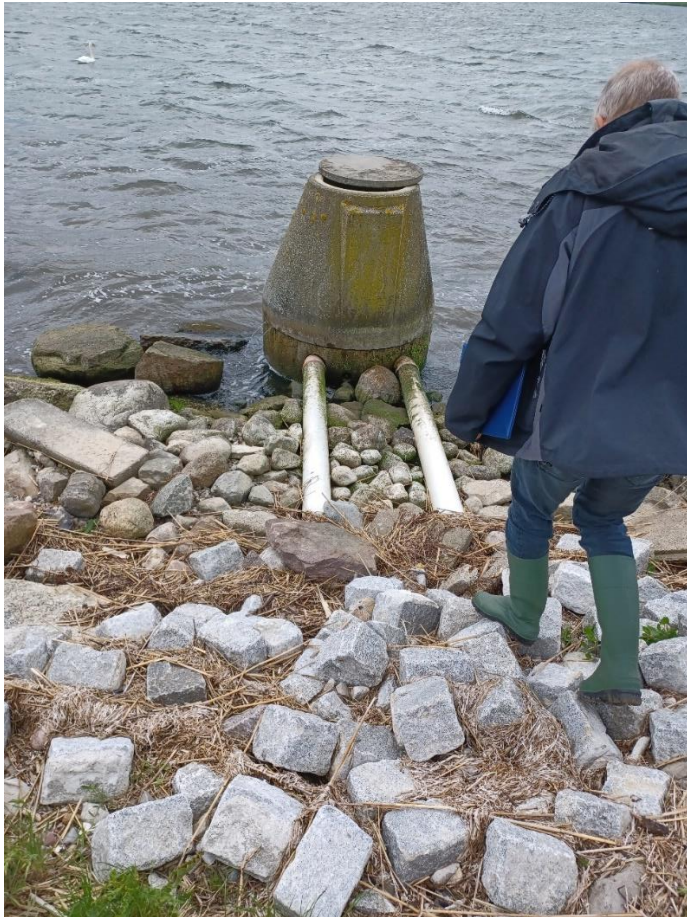
De to rør fra bassin 3 til udløbsbrønd

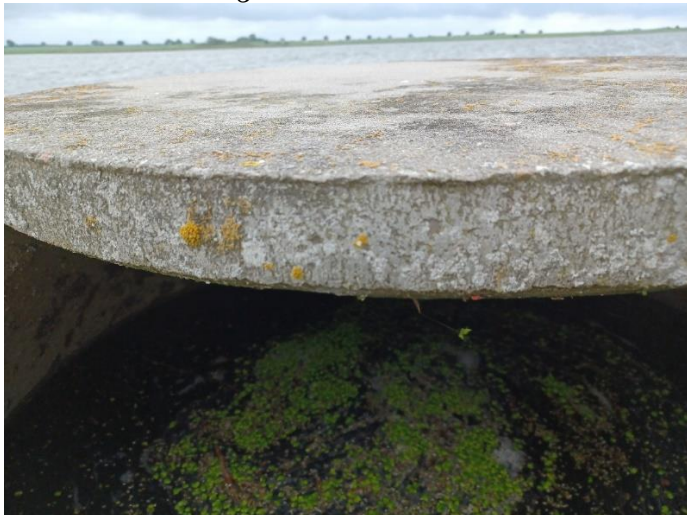
Udløbsbrønden var meget fuld (ca. 20 cm fra top). Brønden var utæt i samling af brøndringe og ved rørtilførsel. Der var vandstråler ud af disse.

Havnens medarbejder (Lars) ankom med slamsuger for at tømme og rense udløbsbrønden. Han sagde, at der var meget sand i brønden og at den formentligt derfor er stoppet til, så vand stuver op i deponiet og presser på volden indefra.

Udløbsbrønden har ikke været rensset siden sidste indspuling (2019), hvor der også havde været udsivning gennem volden. Lars mente, at der siden 2019 to gange var tilført havnesediment, men i stedet for indspuling med tilsætning af vand var sedimentet grabbet op på skib, som havde losset det på Næstved Havn. Her var det læsset på lastbiler, som havde kørt det ud på sedimentdepotet. Denne metode betød, at der ikke efterfølgende var behov for at udlede vand, og det havde derfor ikke været nødvendigt at rense/spule rørende fra udledningsbrønden.

Udløbsbrønd næsten fuld, da udløsningsrør fra brønden ikke spulet tomme siden 2019 og udløsningsrør fra brønden derfor ikke kan følge med tilførsel fra bassin 3

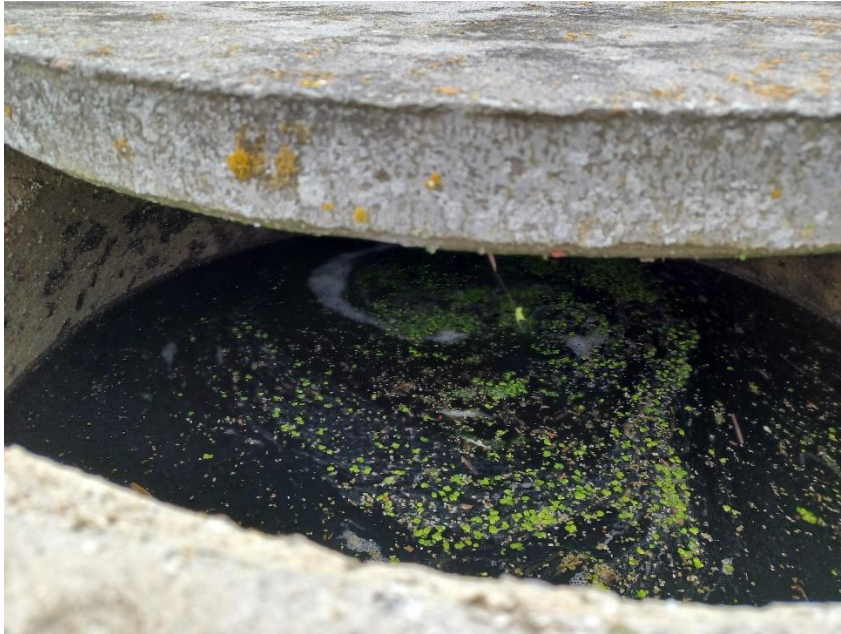
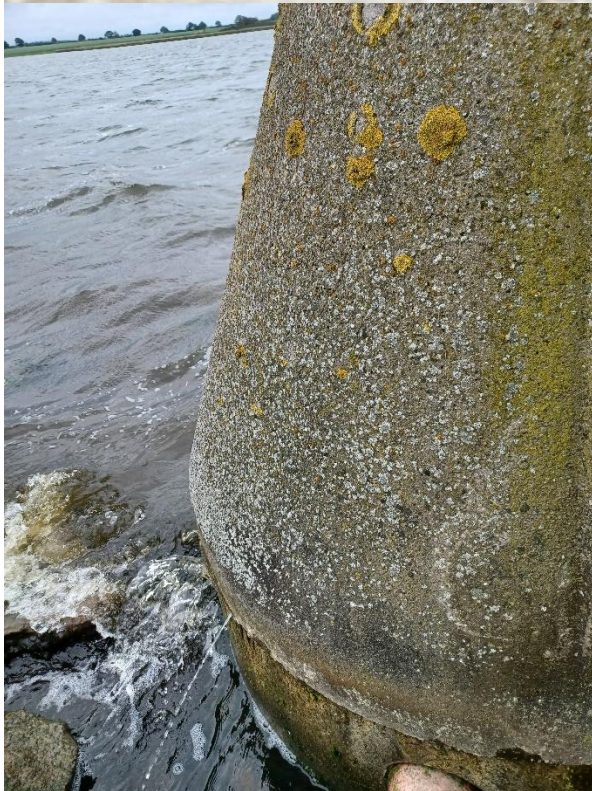
Udløbsbrønden utæt
