Tilsynsrapport til offentliggørelse

Virksomhedens navn	I/S AffaldPlus, Slagelse Affaldsenergi
Virksomhedens adresse	Dalsvinget 11, 4200 Slagelse
CVR nummer	65278316
Virksomhedstype	5.2a Bortskaf/nyttig Ufarligt >3 tons/time, forbrænding
Tidspunkt for tilsynet	04.09.2023, kl 8:30 – 9.00
Baggrunden for tilsynet	Tilsynskampagne 2022/23 vedr. brandslukningsanlæg
Varsling af tilsynet	Skriftlig d. 17. juli 2023 til Peter Valsøe
Deltagere fra virksomheden	Peter Valsøe og Jeppe Elvang
Øvrige deltagere	-
Tilsynet udført af	Malene K. Balleby og Irene Renta
Tilsynet omfattede	Tilsyn med virksomhedens brandslukningsanlæg, herunder oplag af skumslukningsmidler, spredningsveje ved test af brandslukningsanlæg og tæthed af belægninger knyttet til arealer, hvor skumslukningsmidler kan forekomme ved oplag og brug.
Materiale udleveret	-

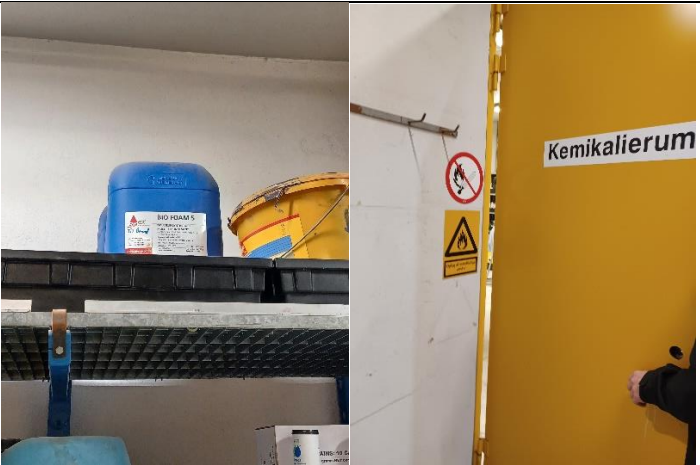
<p>Afspændingsmidlet (brandslukningsprodukt) opbevares i kemikalierum i spildbakker.</p>
<p>Hvordan er standen af belægningen?</p> <ul style="list-style-type: none"> - Er der revner i? - Er der fuger imellem ”plader”? Er fugerne tætte? - Er der fald mod afløb? - Har der tidligere været en anden belægning eller ubefæstet i oplagsområdet? - Hvis ja til ovenstående noteres årstal for nyetablering af belægning mv. 	<p>Belægningen i rummet er epoxy og i god stand uden revner.</p>
<p>Afløb</p>	
<p>Er der afløb fra arealet?</p>	<p>Nej.</p>

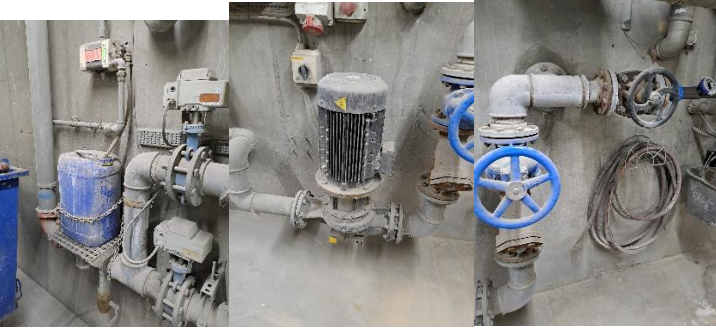
<p>Fra højre til venstre: Vandet pumpes ind i systemet gennem brandslukningspumpen, afspændingsmiddel bliver doseret fra den blå dunk ved hjælp af en lille pumpe og videre til siloen via sprinkler.</p>

Brandslukningsmidlet er i den blå dunk, der er fæstnet til væggen med en kæde. Ingen risiko for spild ved påfyldning, da dunken udskiftes, når den er tom, og der sker dermed ingen om hældning. Det er stadig den oprindelige dunk fra da anlægget blev etableret, som er i brug.
Belægning	
Hvordan er standen af belægningen? - Er der revner i? - Er der fuger imellem ”plader”? Er fugerne tætte? - Er der fald mod afløb?	Fast belægning uden revner eller fuger.
Afløb	
Er der afløb fra arealet?	Der er to afløb i rummet, men der er ikke risiko for spild til afløbet grundet placeringen af slukningsmidlet, og fordi der ikke sker om hældning af midlet.
