## Tilsynsrapport

| Adresse | Gammel Lyngdrupvej 9, 9310 Vodskov | | |
| Miljørisikoscore | 3,94 | Dato | 10-10-2024 |
| Baggrund for tilsynet | Prioriteret tilsyn - varslet | | |

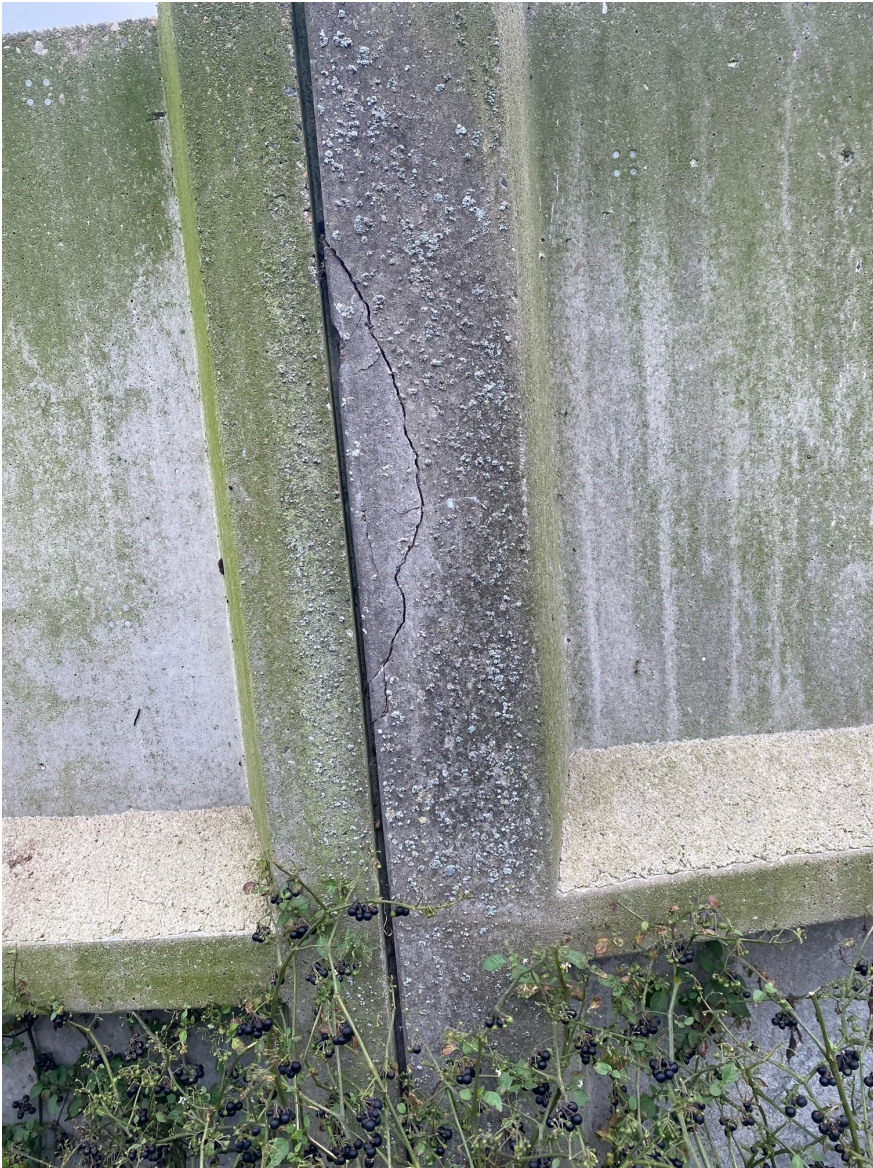
## Gyllebeholder, tilstand og bevoksning

| Gyllebeholder, tilstand og bevoksning | Der var nogle revner i samlingerne på gyllebeholderen. Der skal holdes øje med at disse ikke udvikler sig. |

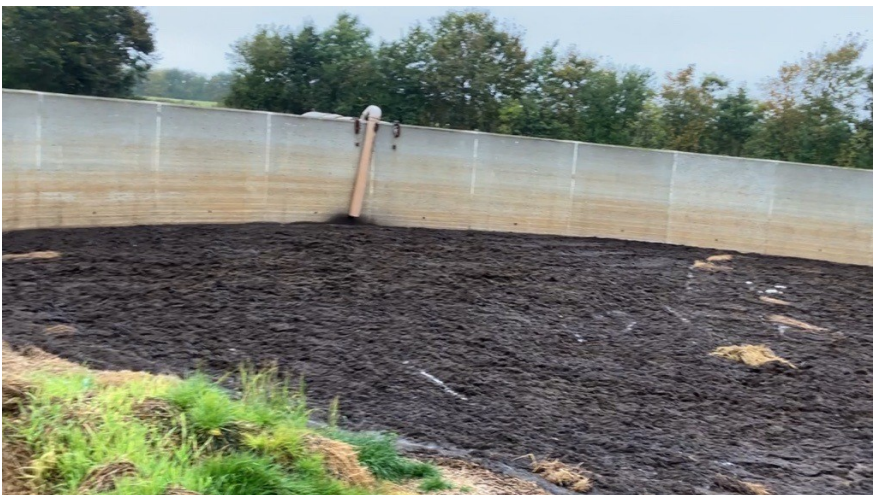
| Gyllebeholder, dykket indløb | Der var indløb på beholderen, og det var i fin stand, dog var det lidt for kort, så det var ikke dykket. Det er aftalt at røret forlænges så det bliver dykket. |

| Bemærkning | Indløbet på gyllebeholderen er lidt for kort og skal være dykket under gylleniveau |

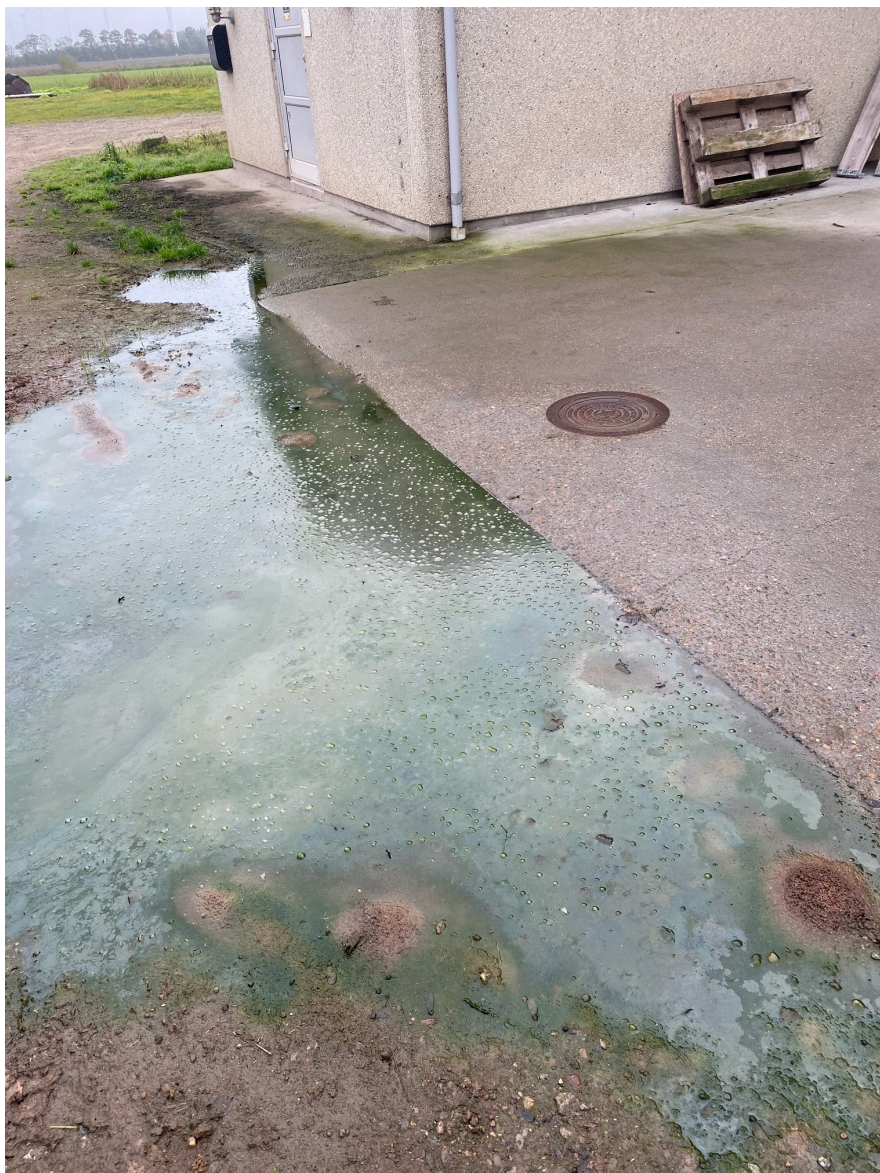
## Øvrige bemærkninger

| Konstateret jordforurening ved tilsyn* | Ja ved jorden hvorpå der er vaskevand fra kyllingerne indeholdende husdyrgødning. |

| Øvrige bemærkninger | Ved tilsynet blev der observeret en grøn pøl indeholdende husdyrgødning, fra vask af kyllingestalden, på jorden ved et befæstet areal (se foto). Det indskræpes at vand indeholdende husdyrgødning skal føres til opsamlingsbeholder for husdyrgødning. Den forurenede pøl skal suges op og den forurenede jord skal fjernes. Der skal desuden findes en løsning på at vandet for fremtiden går til en opsamlingsbeholder. |

| Bemærkning | Vaskevand indeholdende møg fra kyllingerne skal føres til opsamlingsbeholder og må ikke ligge på jorden. |
