Miljøtilsyn hos Maskinfabrikken Silkeborg Spåntagning A/S, Lillehøjvej 25 og 32, 8600 Silkeborg

TILSYN IFØLGE MILJØBESKYTTELSESLOVEN

| Tilsynsdato | 23. august 2018 |

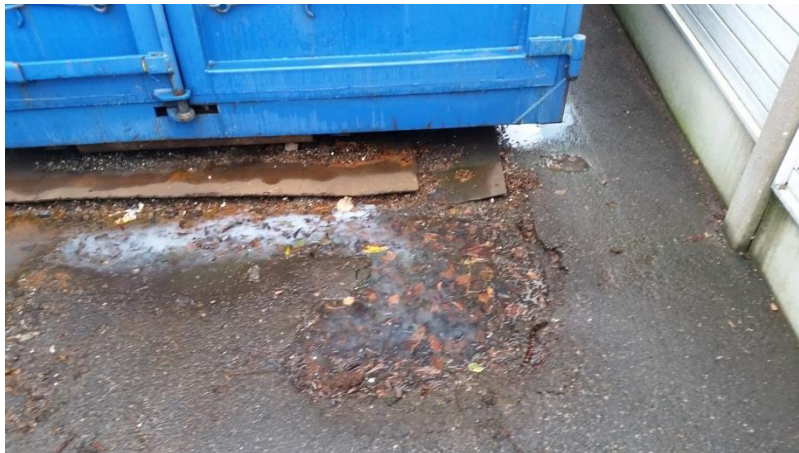
Ved siden af container til drejespån som indeholder kølesmøremidler, bærer belægningen præg af, at der er sket spild af kølesmøremiddel igennem tiden. Da asfaltbelægningen er slidt/utæt er der risiko for, at væsken siver ned i jorden. Asfalt belægningen har desuden fald mod afløbsrist som løber til regnvandssystemet.

Foto fra tilsyn i år 2015 med spildt væske på slidt asfaltbelægning ved siden af container til opbevaring af spåner

Virksomheden bedes overveje om der på sigt kan findes en bedre miljømæssig løsning, så evt. spild ikke kan løbe til regnvandssystemet eller sive ned i jorden.

Et forslag til løsning kan være, at containerne placeres på en betonlæg af beton som bedre kan tåle påvirkning fra køle-/smøremidlerne. Desuden bør pladsen overdækkes, så der ikke er risiko for afledning af spild til regnvandssystemet. Alternativt skal pladsen indrettes med et afløb som ledes til spildevandssystemet.

Det henstilles, at virksomheden **inden den 31. december 2018** indsender en plan for den fremtidige håndtering af køle-/smøremidler ved containeren, herunder en beskrivelse af, hvornår en anden løsning kan etableres.

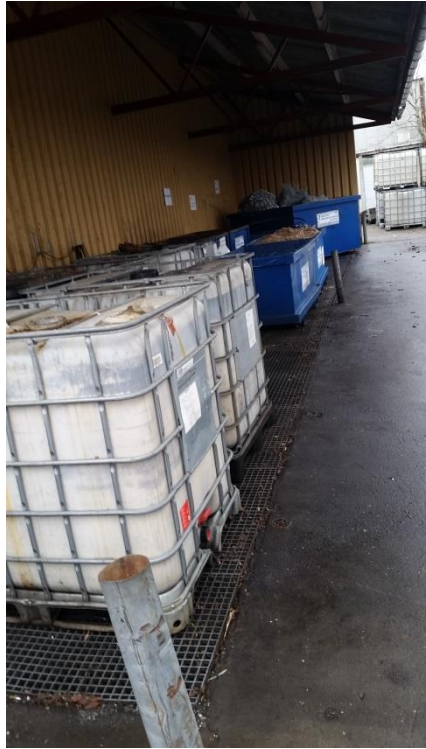
Olieemulsioner fra de olieholdige spåner tappes fra de to dobbeltbundede container og over i 1.000 L palletank inden spånerne afhentes. Palletanken opbevares under tag på rist over grav til opsamling af lækager. Der var ikke væske i graven på tilsynstidspunktet.

Opbevaring af flydende farligt affald og spåner med kølesmøremidler under tag og over grav til opsamling af lækager

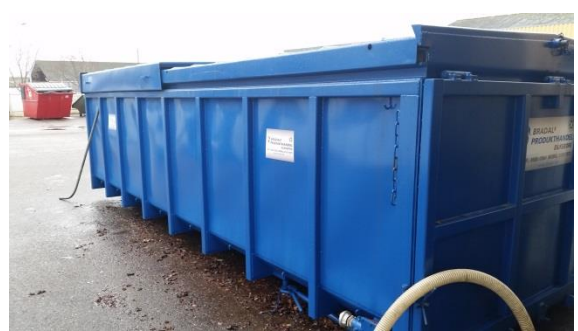
Overdækket, dobbeltbundet container på befæstet areal til spåner med køle/smøremidler

Virksomheden opbevarer spåner med kølesmøremidler i to dobbeltbundet containere, der er placeret udendørs på befæstet areal.

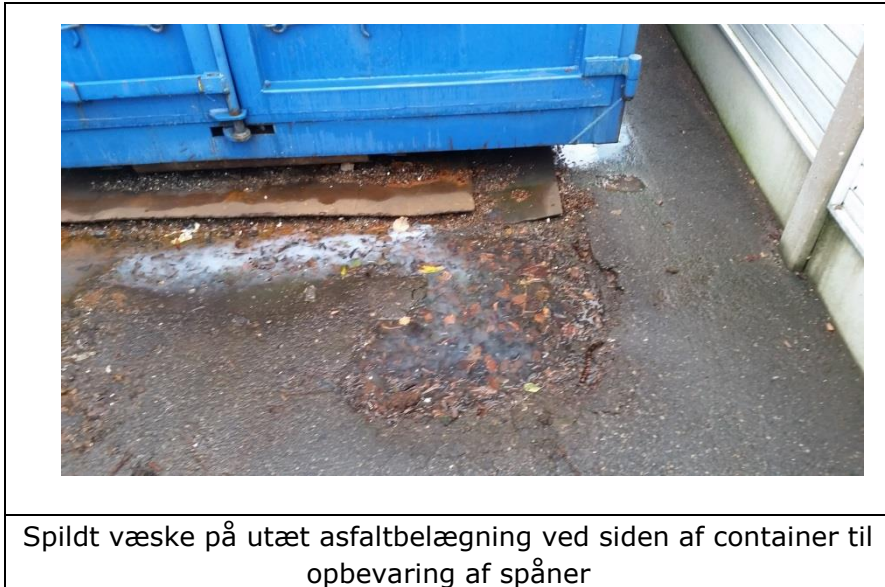
Ved siden af den ene udendørs container er der spildt lidt hvid væske, der sandsynligvis er kølesmøremiddel. Asfaltbelægningen er utæt omkring spildet og der er risiko for, at den spildte væske enten forurener jorden eller afledes med regnvand. Se bemærkning i tilsynsbrevet.

De 2 containere til drejespånere er placeret udendørs på asfaltbelægning. Foran containere mod Lillehøjvej er der huller i asfaltbelægningen. Der er tegn på spild af kølesmøremidler – ved siden af containeren. Der er risiko for forurening af jorden. Se bemærkning i tilsynsbrevet.

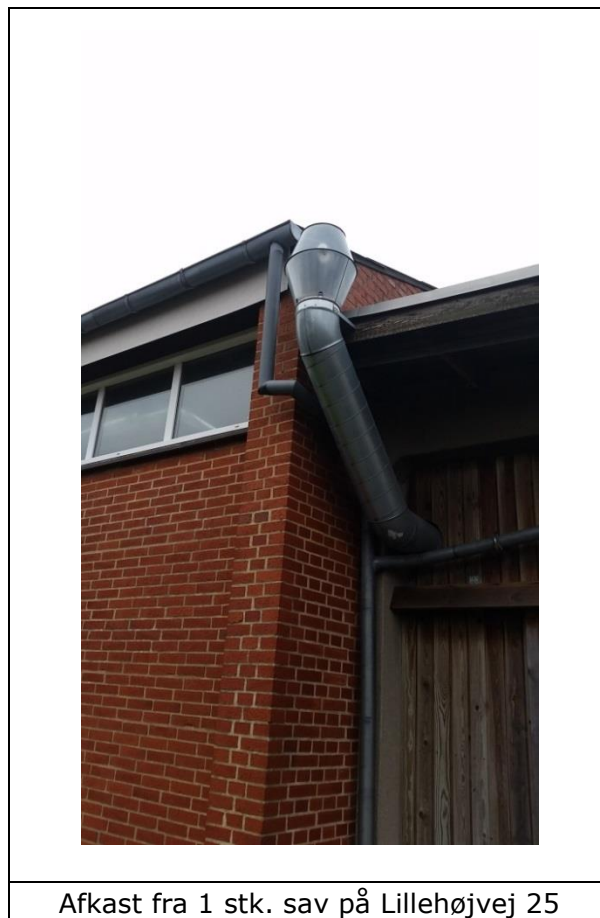
Virksomheden har etableret 3 save i bygningen på Lillehøjvej 25. Der anvendes kølesmøremidler i processerne. Der er etableret udsugning med filter fra den sav, der hyppigst anvendes. De øvrige save er ikke forsynet med procesudsugning. Savene er langsomtgående og udledningen af olietåge med luften vurderes at være meget begrænset. Afkastet er ført ud i niveau med tagfoden. Da der er tale om en meget begrænset udledning vurderes afkasthøjden at være tilstrækkelig til at sprede forureningen.

Afkast fra 1 stk. sav på Lillehøjvej 25
