**Varde  
Kommune**

**Forbud mod fortsat drift – Varde Antirust Center – Tømmervej 11b, 6800 Varde.**

11. marts 2025

Teknik og Miljø, Varde Kommune, har d. 26. februar 2025, ved Mads Enrico Burgdorff og Jonas Berggreen Tjørnelund, udført varslet miljøtilsyn hos Varde Antirust Center ApS på adressen Tømmervej 11b, 6800 Varde.

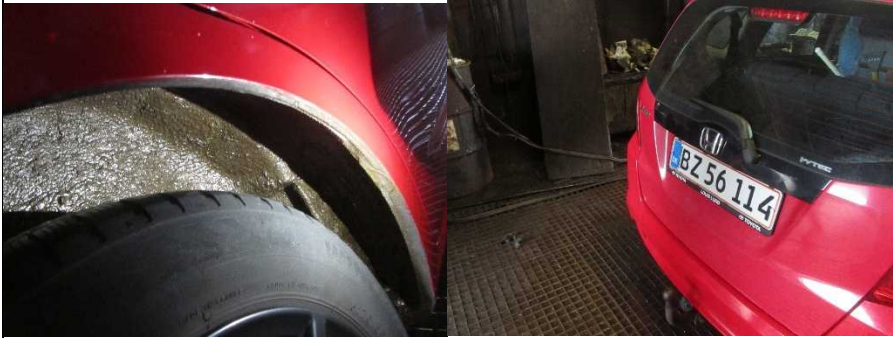
| <b>Indretning og drift</b><br>Beskrivelse af lokaler, størrelser m.m. | Virksomheden undervogsbehandler biler og bygningen blev bygget i 1982, hvor Jens Bondesen først overtog bygningen fra sin onkel i 1987. Etableret i 1980 jf. stamkortet fra basistilsynet den 08-10-2013.<br><br>Ifølge datacvr.virk.dk startede virksomheden den 01-10-1987 og <b>ophørte</b> den 30-03-2016.<br><br>Herefter har Slawomir overtaget virksomheden d. 1. maj 2024 i cvr.<br><br>Ved tilsynet fortalte ejer, Slawomir, at der ikke var drift på virksomheden, og at han var ved at rydde op.<br><br>Vi spurgte Slawomir til, hvordan udsugningen og afledningen af vand fungerede. Ejer fortalte, at udsugningen ikke kunne tændes da den var i stykker, og at han ikke kendte noget til afledningen af vand.<br><br>Vi spurgte ejer til, hvordan man foretog undervogsbehandling, og det vidste han ikke. Han vidste ikke hvordan man brugte sprøjten med undervogsbehandlingsmiddel. Vi spurgte hvorvidt man vaskede bilerne inden man undervogsbehandlede dem, det bekræftede ejer at det var proceduren.<br><br>Ved tilsynet stod der en rød Honda Jazz med nummerpladsen BZ 56 114. Ejer forklarede, at det var en bil han havde købt som skulle laves lidt. Vi spurgte om det var en kundebil til undervogsbehandling, hvilket blev nægtet. Der blev lyst og lugtet op under bilkasserne ved bilen, hvor det kunne ses at den var undervognbehandlet og stillet til tørring. |

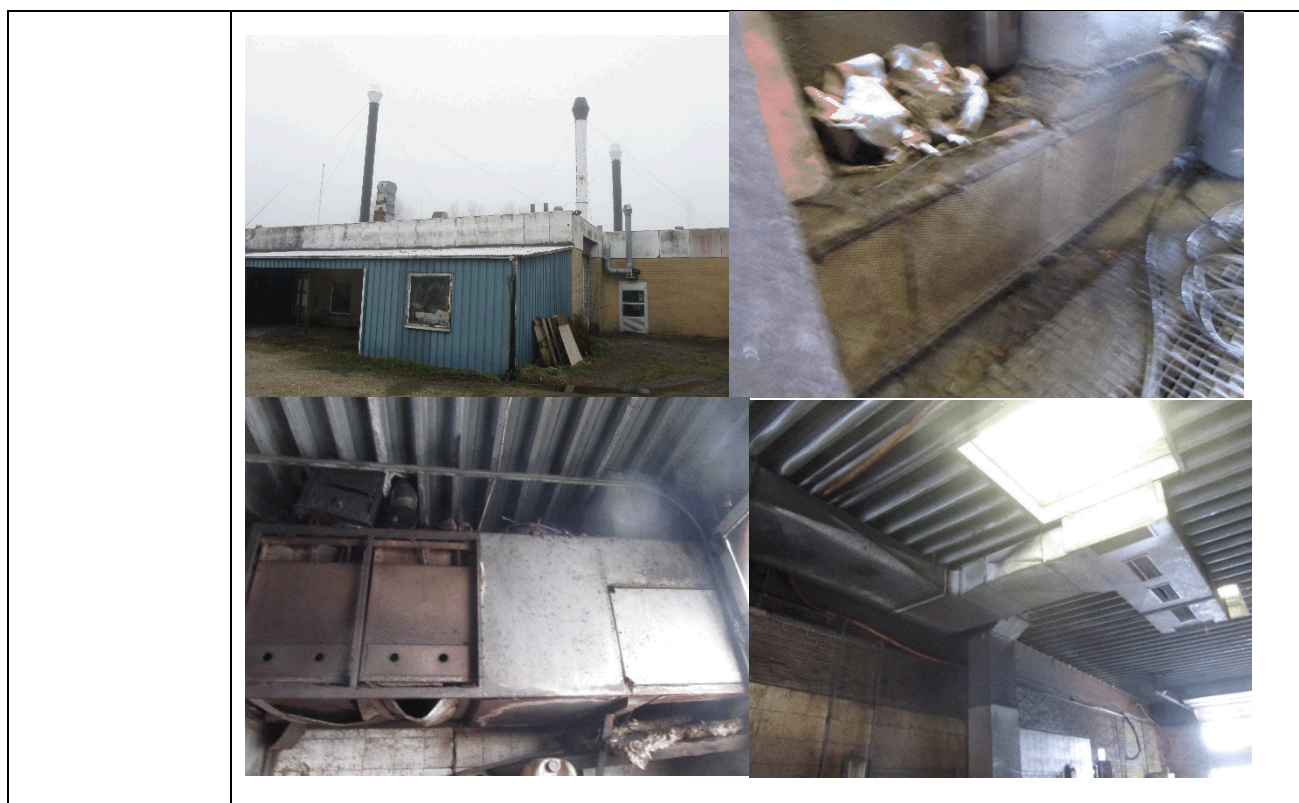
| Luftafkast | Proces/aktivitet | Højde over tag/terræn | Luftmængde | Filtertyper |
|---|---|---|---|---|
| Bemærkninger | Ingen luftafkast/udsugning på virksomheden virker.<br>På tilsynet blev ejer bedt tænde udsugningen, hvilket han ikke kunne gøre. Generelt var udsugningen meget misvedligeholdet og mange steder fuldstændig rustet igennem.<br>Portene ind til hallen er desuden i stykker i begge ende, så der kan slippe luft og aerosoler ud af disse. | | | |

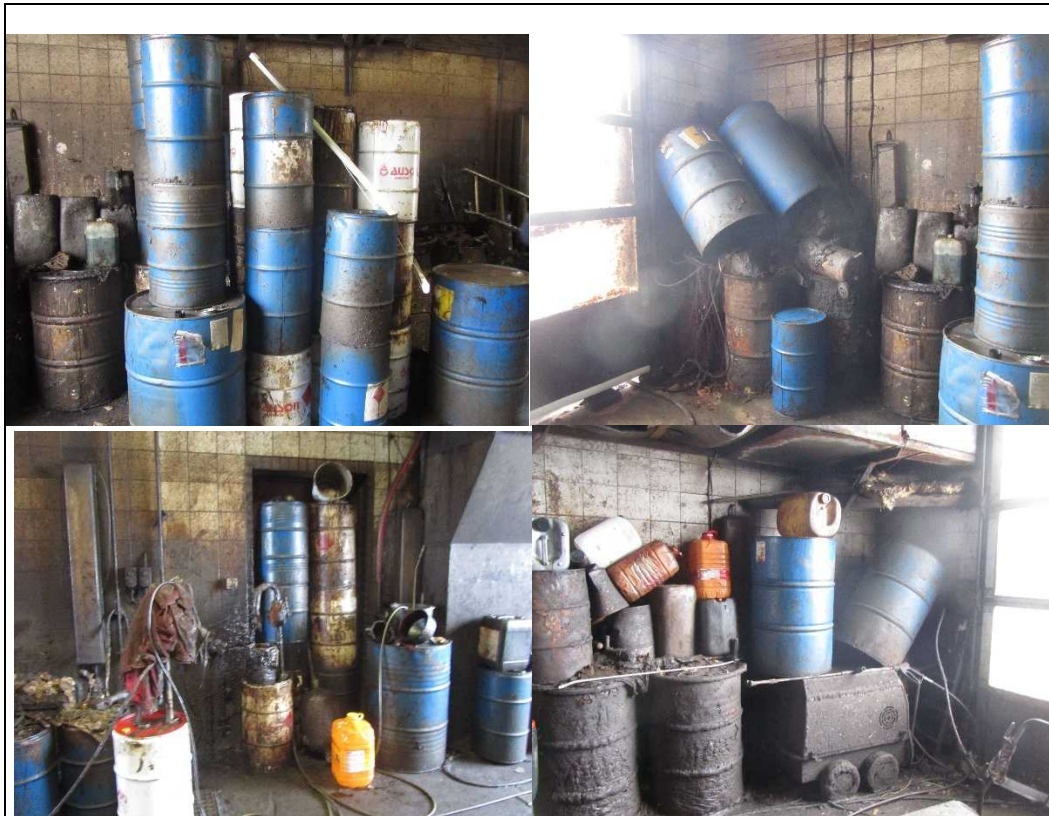
| <b>Olie og kemikalier</b> | <b>Type</b><br>Mercasol, petroleum, sæber | <b>Opbevaring</b><br>Står klos op af afløb til sandfang og olieudskiller, samt tæt op af porten og er stakket op i højden | <b>Bemærkninger</b> |

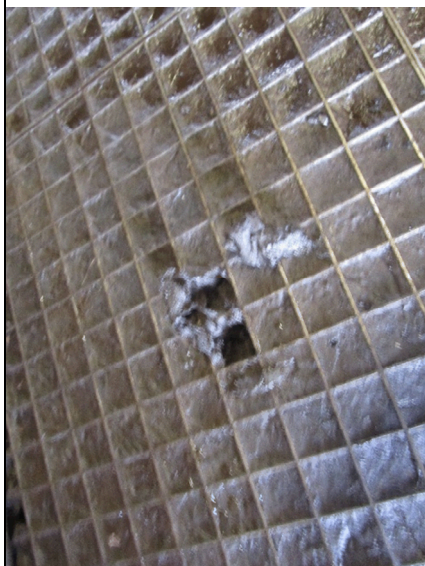
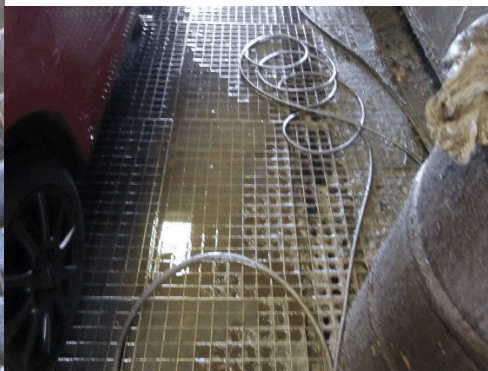
Virksomhedens gulvrister, hvorunder sandfanget formentlig ligger, var fuldstændig indsmurte i undervognbehandlingsmiddel, så meget af vand ikke kan trænge ned igennem. På tilsynet blev der brugt en spatel til at skrabe 4-5 cm undervognbehandlingsmiddel op af risten. Der lå desuden blankt vand ovenpå risten, da det ikke kan komme ned igennem afløbet.

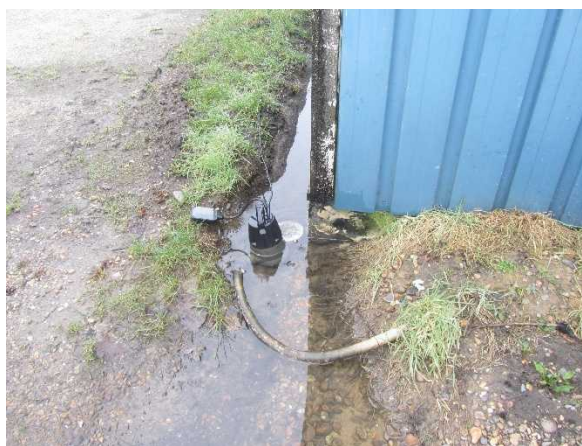
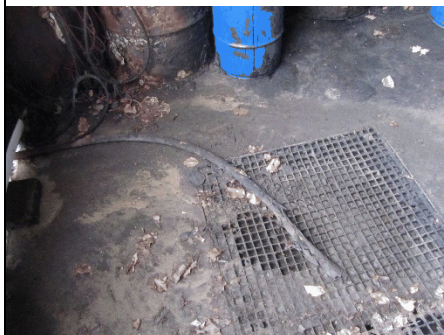
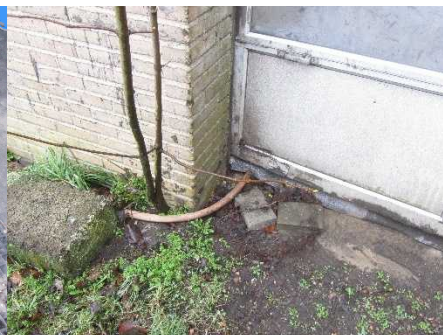
Virksomheden pumper overfaldevand via en dykpumpe ind til spildevandssystemet inde i hallen. Dette er ulovligt, og skal stoppes straks.

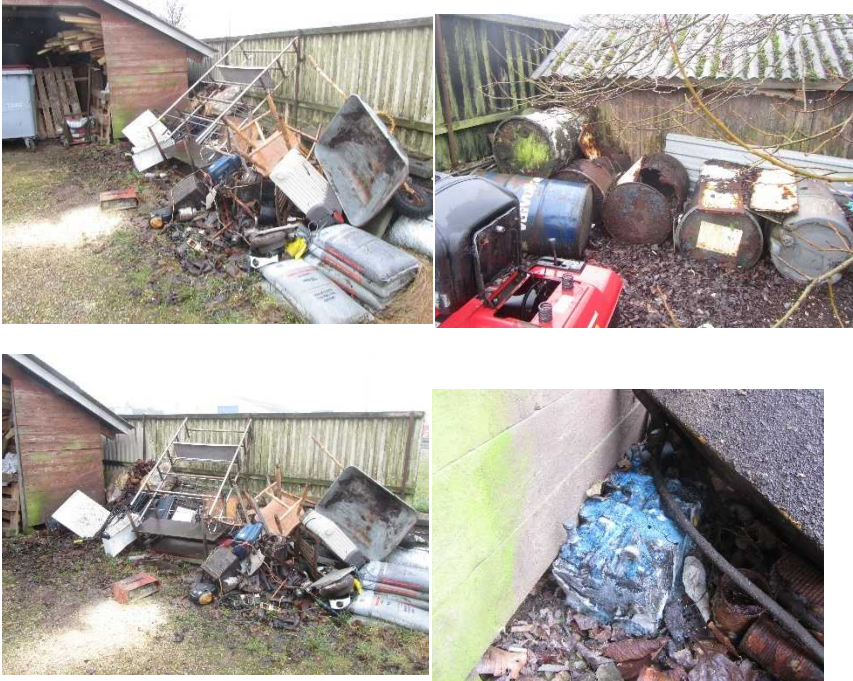
| Affald | Type | Opbevaring | Bortskaffelse | Mængde |
|---|---|---|---|---|
| Bemærkninger | | <p>På virksomheden var der oplagt af diverse affald udendørs, herunder mange elektriske apparater såsom varmeblæsere, cd afspiller, gammel havetraktor, en højtryksrenser, radiatorer, gamle olietønder fra undervognsbehandling og et gammelt bilbatteri der var helt ødelagt.</p> <p>Farligt affald må ikke opbevares udendørs. Affaldet skal sorteres og bortskaffes til godkendt affaldsmodtager.</p> | | |
