## Tilsynsrapport til offentliggørelse

Virksomheder  
J.nr. 2019 - 2976  
Ref. NIEHA/INLTH  
Dato: 9. december 2024

| Virksomhedens navn | RGS Nordic A/S Rærup |
| Tidspunkt for tilsynet | 13. august 2024 |

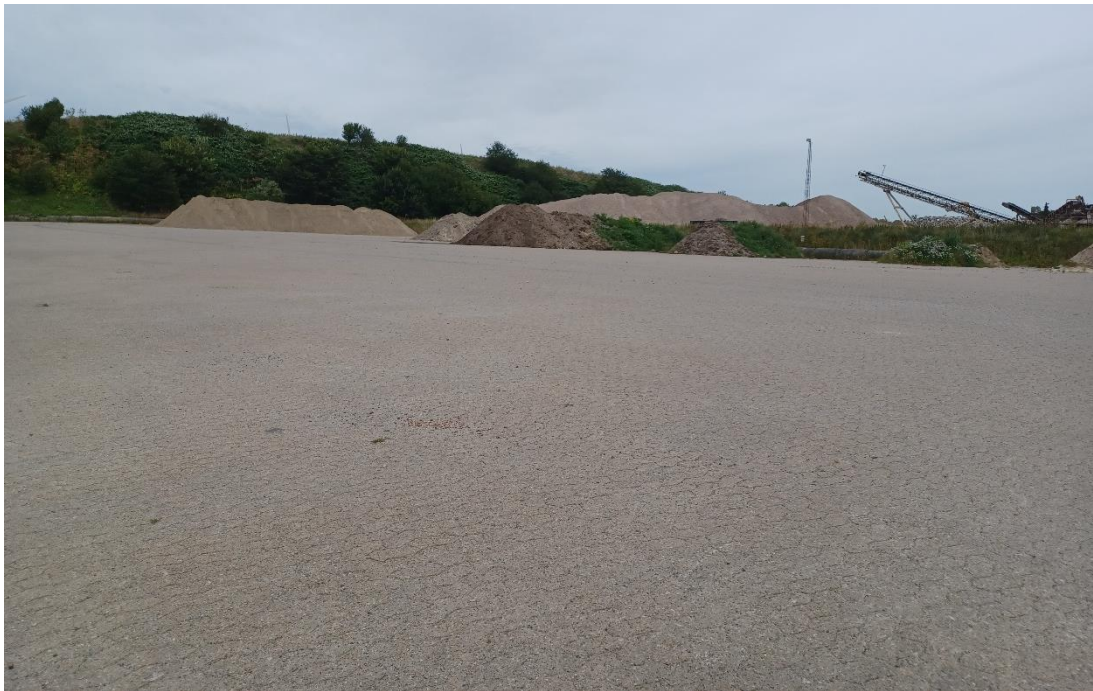
**Figur 1. Jordbehandlingspladsen. På tilsynet lå der ikke megen jord på pladsen.**

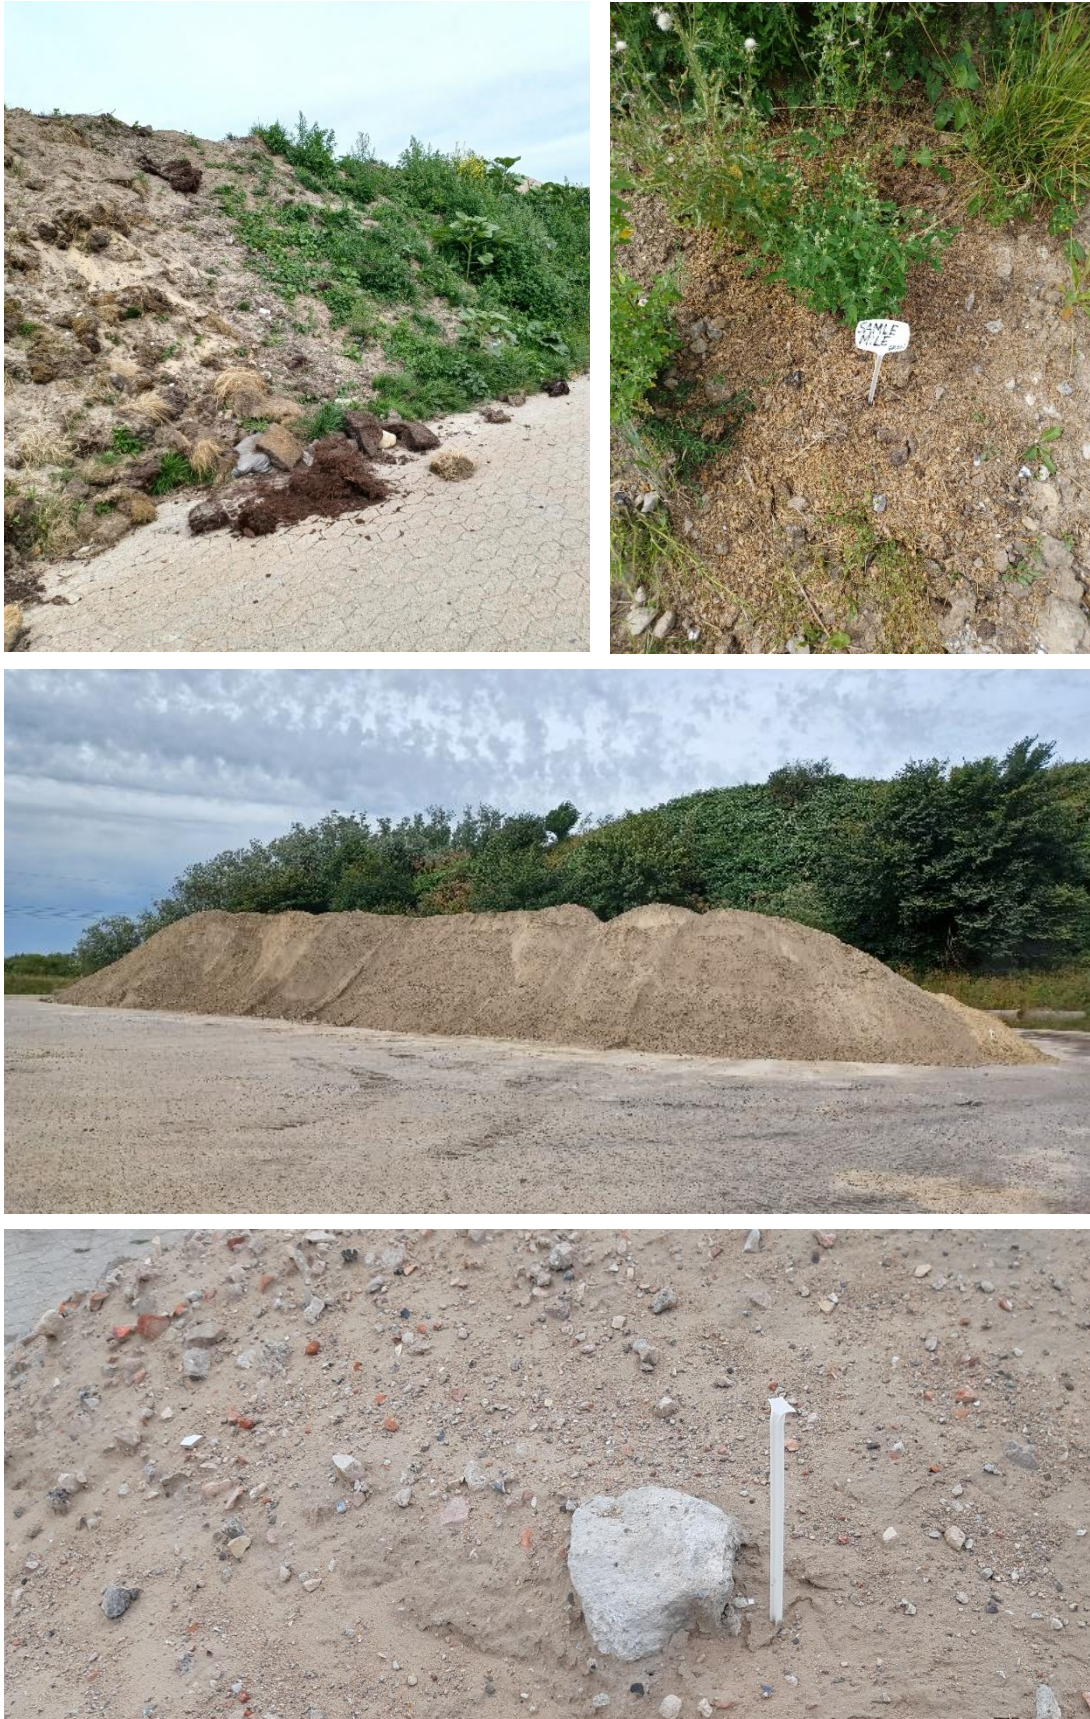
På pladsen lå bl.a. en stor mile med meget homogen sammensætning (se figur 2, midterst). Hver mile er markeret med et skilt, hvorpå der står et sagsnummer. I en af milerne var skiltet dog knækket (se figur 2, nederst). RGS har dog også et elektronisk kort over pladsen, hvor hver mile er markeret med omtrentlig størrelse og sagsnummer. RGS oplyste på tilsynet at site-manager én gang pr. måned foretager en droneoverflyvning af pladsen for at registre milernes placering og omtrentlige størrelse. Der foretages dog ikke et estimat af oplagsvolumen i forbindelse med opmålingen.

**Figur 2. Jordmiler. Øverst tv: Samlemile. Øverst th: ID-skilt i "Samlemile Grøn".  
Midterst: Stor meget homogen jordmile. Nederst: Mile med knækket/manglende ID-skilt.**

En af milerne var markeret med "Samlemile Grøn" (se figur 2, øverst). Læsset bestod tydeligvis af jord indkommet på forskellige tidspunkter, da halvdelen af milen var tæt bevokset og den anden halvdel stod uden væsentlig bevoksning. RGS Nordic oplyste, at milen består af jordpartier fra flere forskellige lokaliteter. Miljøstyrelsen bad om at få eftersendt analyseblanketter for de jordpartier, der var samlet i milen.

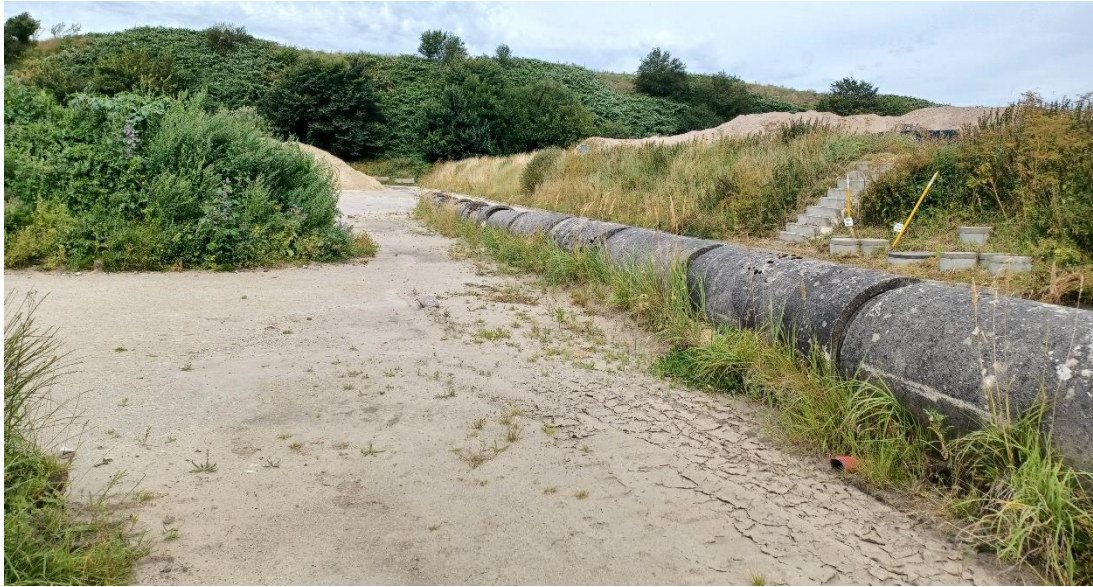
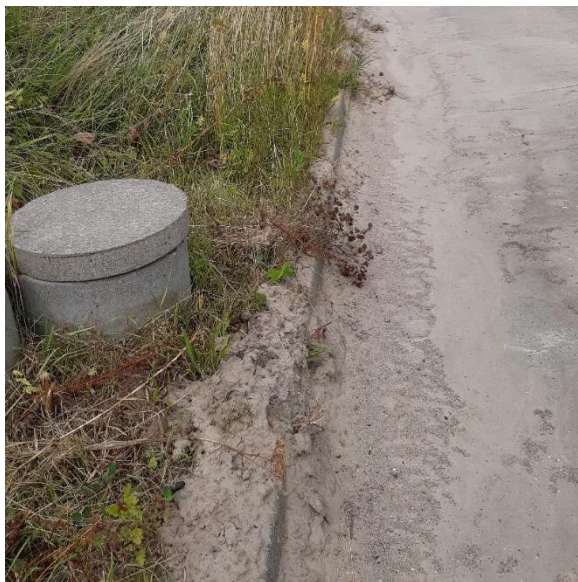
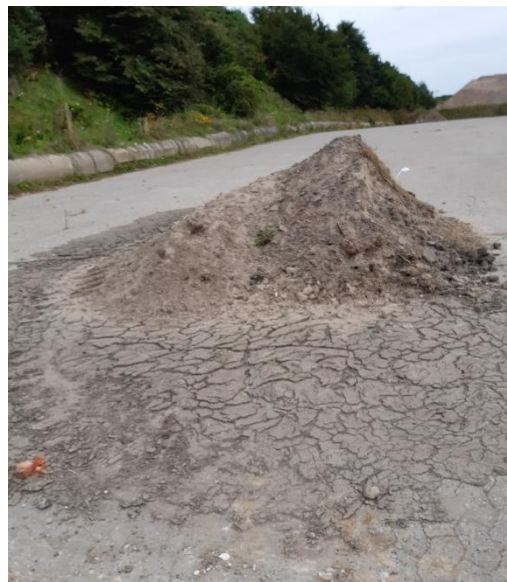
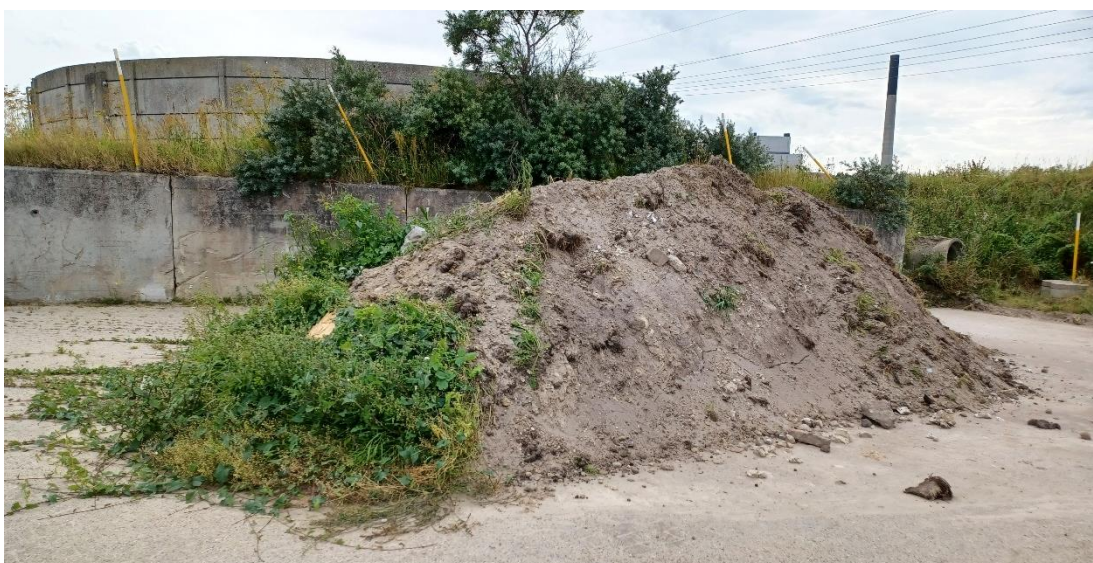
**Figur 3. Spredning af jord med overfladevand. Øverst: Jord langs betonrør foran afløb. Midterst tv: Jord langs og op over kanten på pladsen. Midterst th: Erosionsrender i og spredning af jord fra mile. Nederst: Samlemile med opfej fra pladsen.**

På tilsynet blev der observeret en del jord langs kanterne af pladsen og langs de betonrør som ligger foran afløbsristene for at forebygge tilstopning af disse (se figur 3, øverst). Miljøstyrelsen spurgte ind til, hvor ofte ristene renses, og RGS Nordic oplyste at afløbsristene rengøres ca. 1 gang pr. måned og i øvrigt efter behov. Rengøring foretages af site-manager.

På tilsynet var det tydeligt, at vådt vejr har ført til erosion af jordmilerne, og der kunne ses erosionsrender i milerne (se figur 3, midterst th) og stenrige miler, hvor jorden ikke længere var synlig i toplagene. Pladsen fejes ifølge proceduren én gang årligt og er senest blevet fejlet i november 2023. Det kunne konstateres, at jord fra pladsen over tid er blevet skubbet over kanten på pladsen og over på voldanlægget. Jorden på volden vurderes dog ikke at udgøre en risiko ved udsivning til det underliggende grundvand, da membranen under pladsen er ført 1,5 meter op i volden. Det er dog reguleret ved vilkår, at der ikke må ligge jord fra pladsen på voldanlægget. Miljøstyrelsen opfordrer RGS Nordic til at feje pladsen oftere end én gang årligt som proceduren angiver for at forhindre, at forurenede jord fra pladsen spredt sig til voldanlægget, herunder ved fejning (se figur 3, midterst tv). Det indskræpes, at jord fra pladsen ikke må komme i kontakt med volden.

Opfej fra pladsen samles i en mile, som på tilsynet var placeret ved siden af spildevandstanken (se figur 3, nederst). RGS Nordic oplyste, at jord fra milen med opfej fra pladsen prøvetages inden fraførsel.

| Dato | Type | Beskrivelse af håndhævelse og status for opfølgning |
|---|---|---|
| 21.11.24 | Indskærpelse | Der lå jord fra pladsen oppe på volden.<br>Indskærpelse af vilkår B14*. |

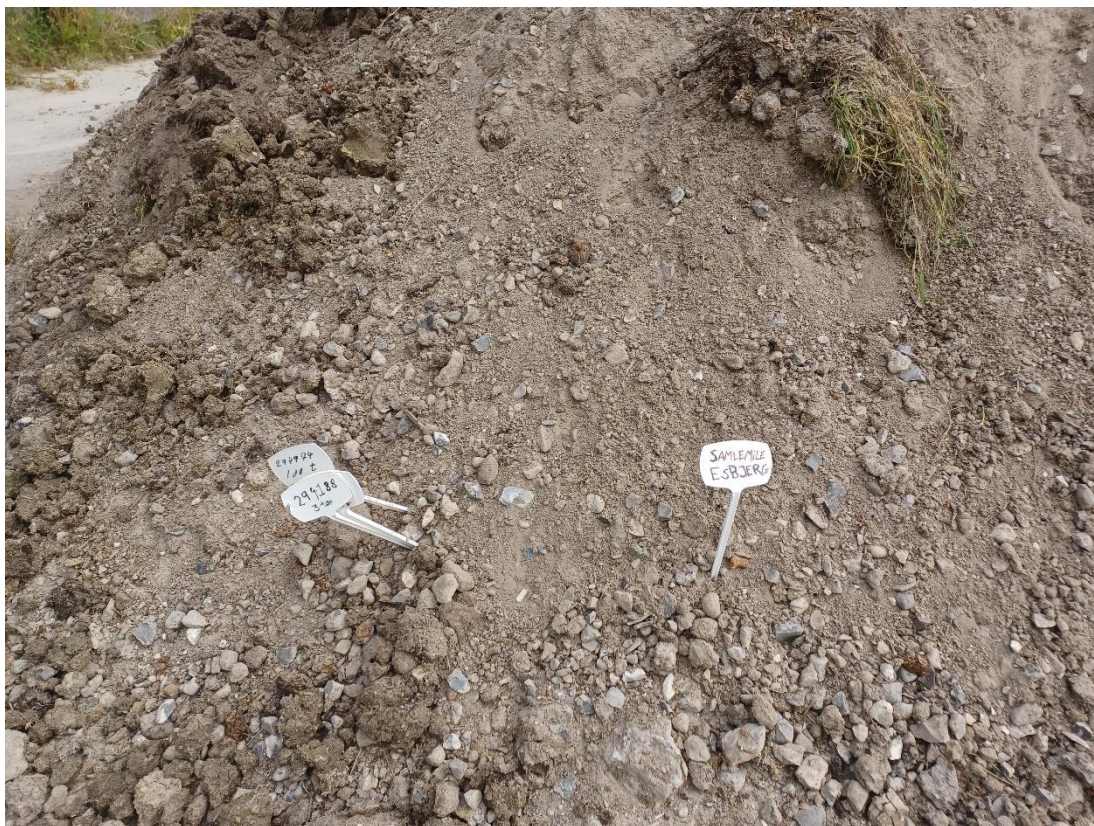
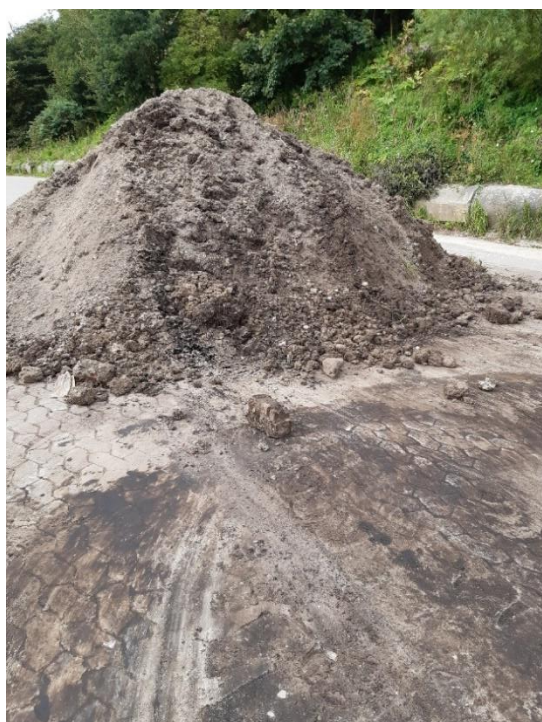
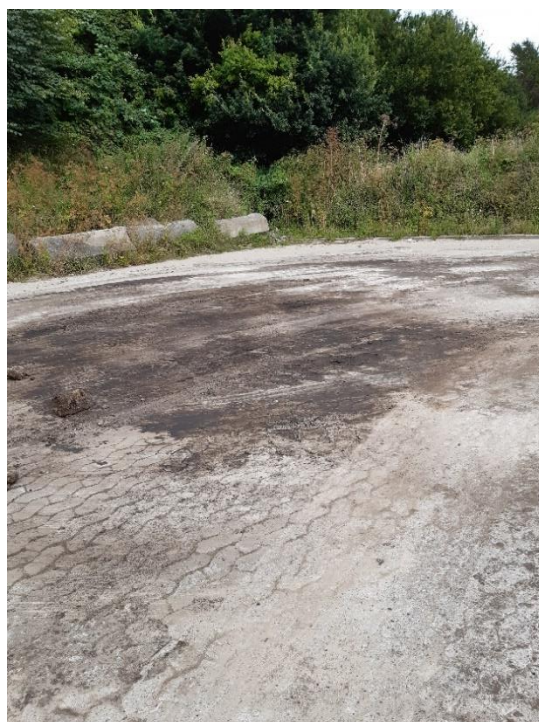
Én af milerne havde en stærk lugt af olie (se figur 4). RGS Nordic fortalte, at dette oplag afventede transport til Esbjerg, hvorfra det sendes videre til termisk behandling i Holland grundet indhold af skæreolie. RGS Nordic oplyste, at oplaget overholder grænseværdierne i miljøgodkendelsen, og således gerne må behandles på pladsen, men RGS Nordic har vurderet, at biologisk omsætning ikke er nok i dette tilfælde. Jorden sendes derfor til termisk behandling. Det er Miljøstyrelsens vurdering, at lugten forbundet med oplaget ikke vil føre til gener udenfor anlægget.

**Figur 4. Samlemile til termisk behandling. Øverst: "Samlemile Esbjerg". Nederst tv og th: Markeringer på belægningssten fra tidligere oplag ved siden af Esbjerg-mile.**

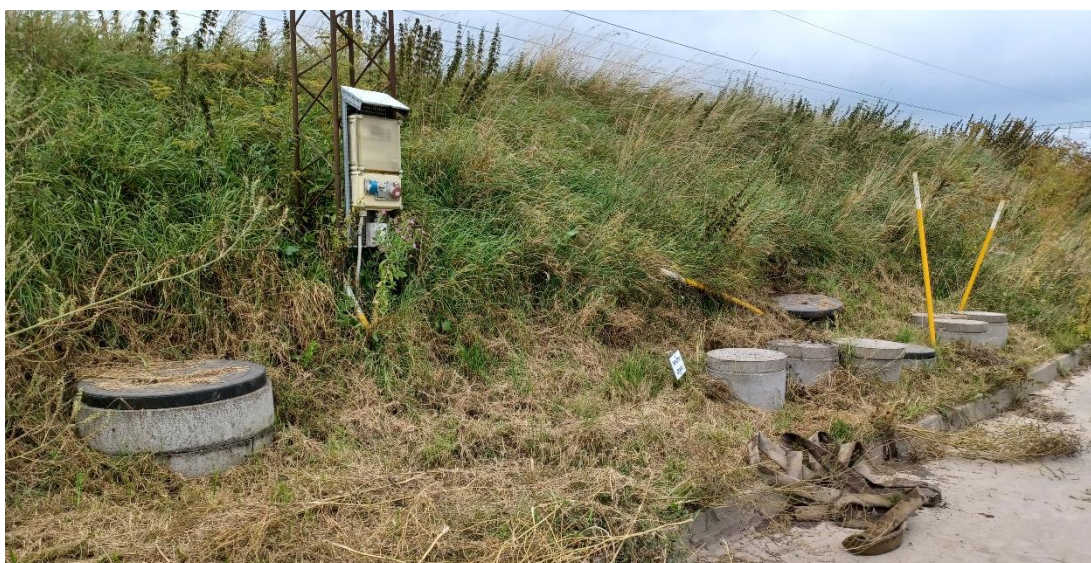
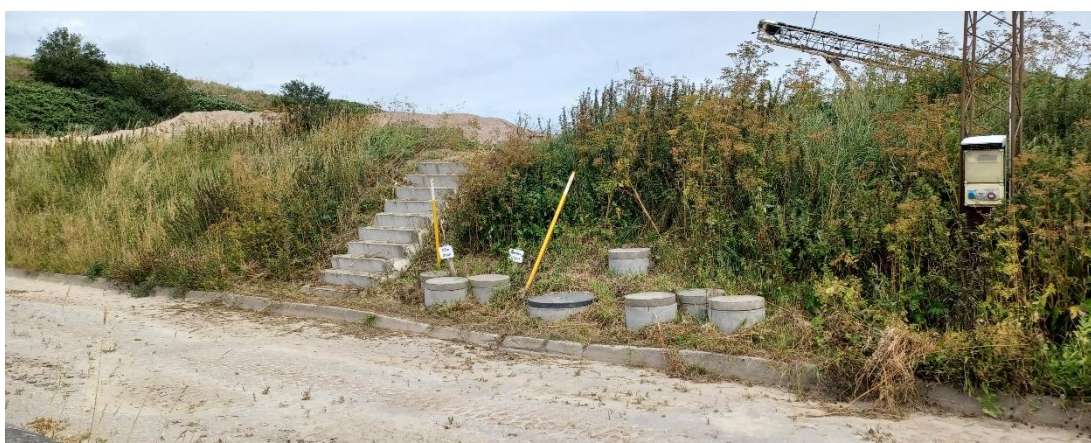
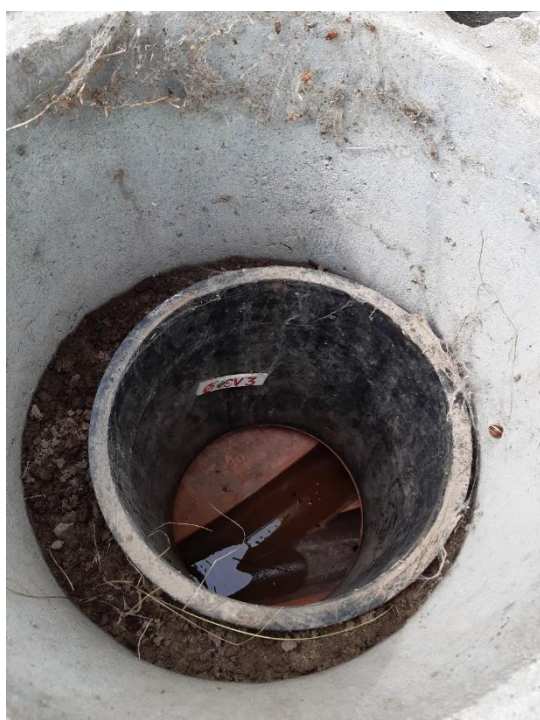
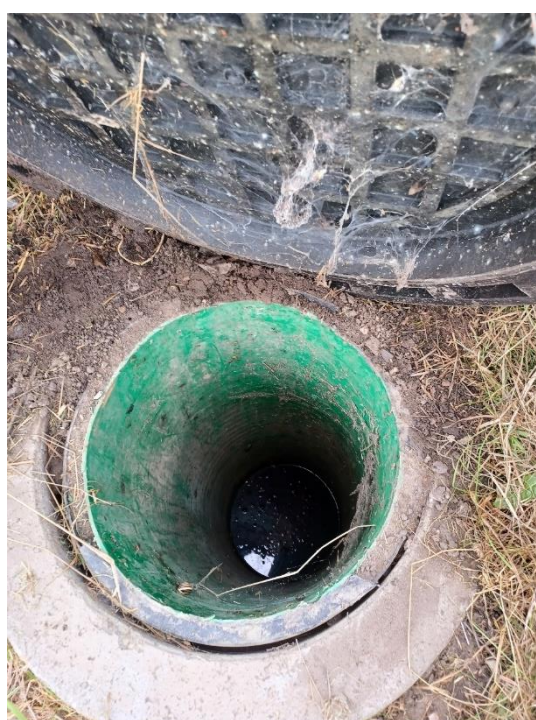
På tilsynet blev der observeret en pumpe slang i græsset på volden (se figur 5, øverst). RGS Nordic oplyste, at slangen ikke har nogen funktion i området og ville blive fjernet. En slang af samme slags lå i området ved olieudskilleren.

Siden seneste tilsyn har RGS udskiftet låget til brøndene. Miljøstyrelsen påtalte forholdet ved sidste tilsyn og ser positivt på opdateringerne. Der er dog fortsat en udfordring, at flere af brøndkarmene slutter i niveau med volden, hvorfor der kan spildes jord fra volden ned i afløbsbrøndene (se figur 5, nederst th). Organisk stof i brønden kan påvirke egenkontrolresultaterne. RGS Nordic opfordres derfor til at sikre brønden, evt. ved forhøjelse af brøndkarmen, således at der ikke kan trænge organisk stof eller overfladevand ind i brøndene.

**Figur 5. Spildevands- og inspektionsbrønde. Øverst: Brønde langs sydlige vold. Midterst: Brønde langs nordlige vold. Nederst tv: Kig ned i drænbrønd, øvre dræn. Nederst th: Kig ned i samlebrønd.**

1. RGS Nordic opfordres til at sikre dræn- og samlebrønde, fx ved forhøjning af brøndkarme, således at der ikke kan trænge organisk stof eller overfladevand ind i brøndene.
2. ID-skilte skal påmonteres filterrøret på anden vis end ved at bore igennem filterrøret på monitoringsboringer.

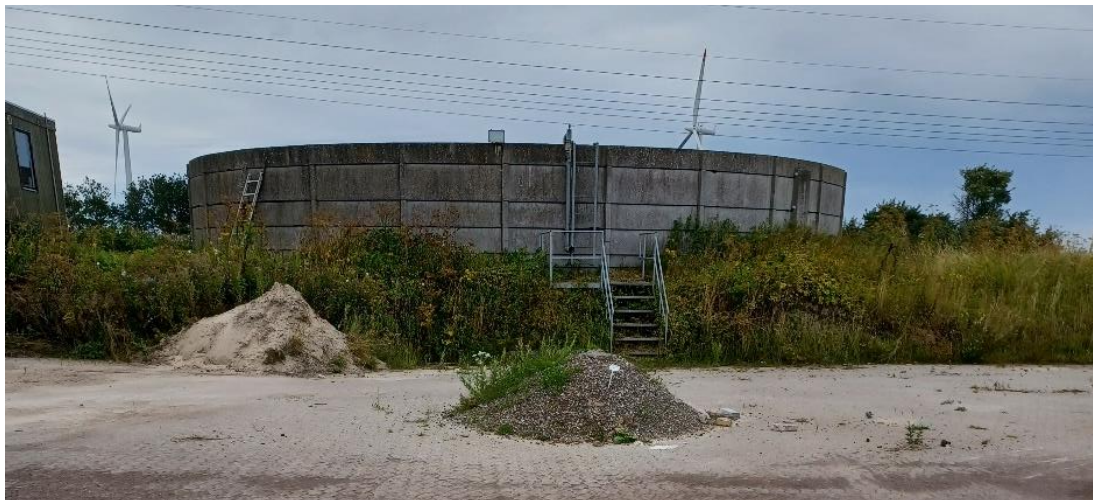
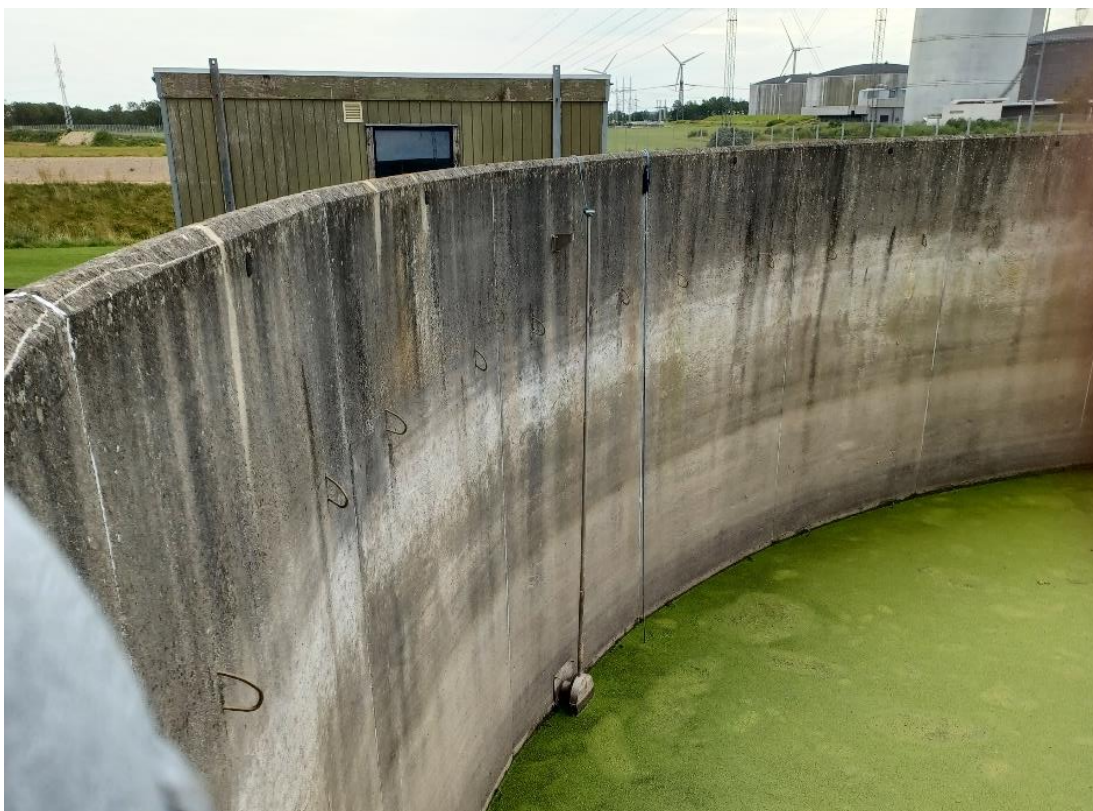
Spildevand fra pladsen pumpes til anlæggets spildevandstank (se figur 6), som står med frit vandspejl. Herfra pumpes spildevandet videre til offentlig kloak. Nedstrøms ledes spildevandet fra RGS sammen med spildevandet fra Nordværk. Der er en individuel flowmåler på spildevandet, som ledes fra RGS. Flowmåleren er placeret inde i et skur, som er ejet af Nordværk.

RGS har ved vilkår krav om beholderkontrol hvert 10. år. Seneste kontrol er udført i 2016 og viste ingen skader. Tanken er ligeledes forsynet med niveaumåler (se figur 6, nederst).

**Figur 6. Spildevandsbeholder. Øverst: Spildevandsbeholder set fra pladsen. Nederst: Kig ned i tanken. Den blå ledning udgør tankens niveaumåler.**

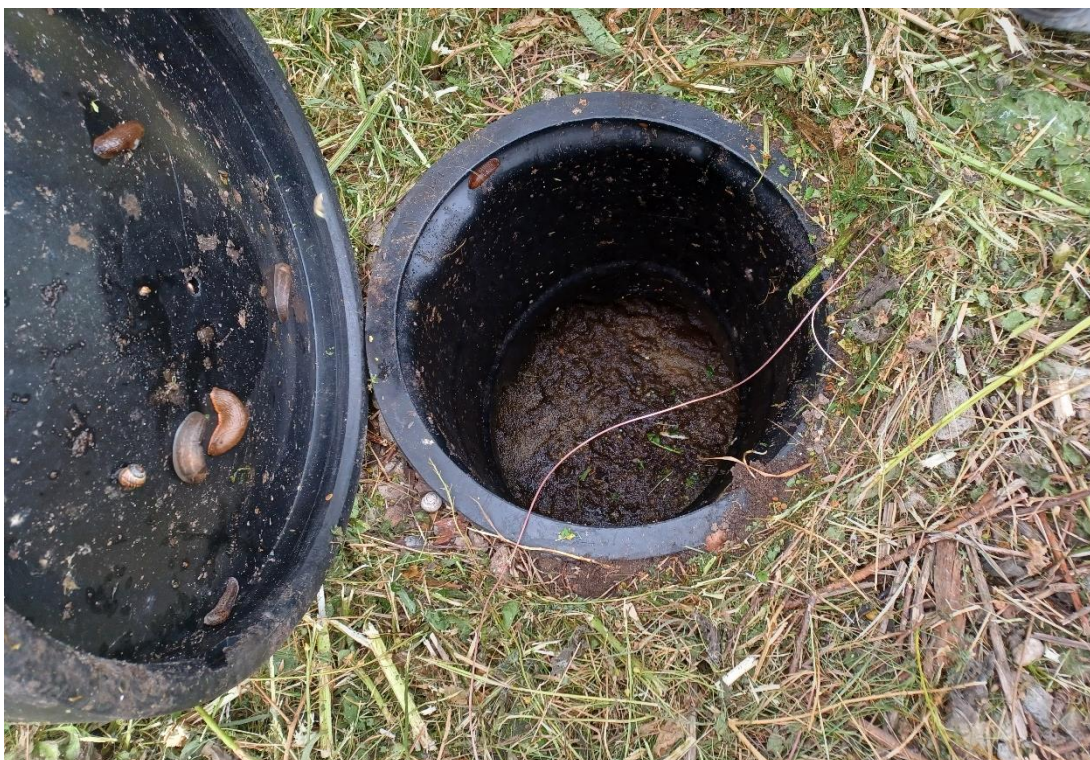
**Figur 7. Olieudskillere.**

Der er en enkelt olieudskiller tilknyttet anlægget, som tømmes i henhold til den kommunale tømningsordning. RGS beskrev på tilsynet at olieudskilleren tømmes én gang årligt og senest i januar 2024. Olieudskilleren er placeret relativt højt i terrænet, øst for spildevandstanken. Ved kig ned i olieudskilleren kunne der ses en del udskilt olie (se figur 7).

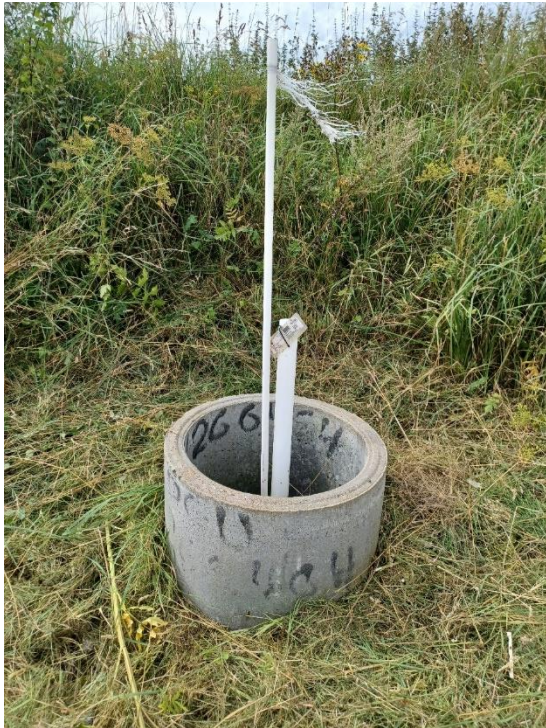
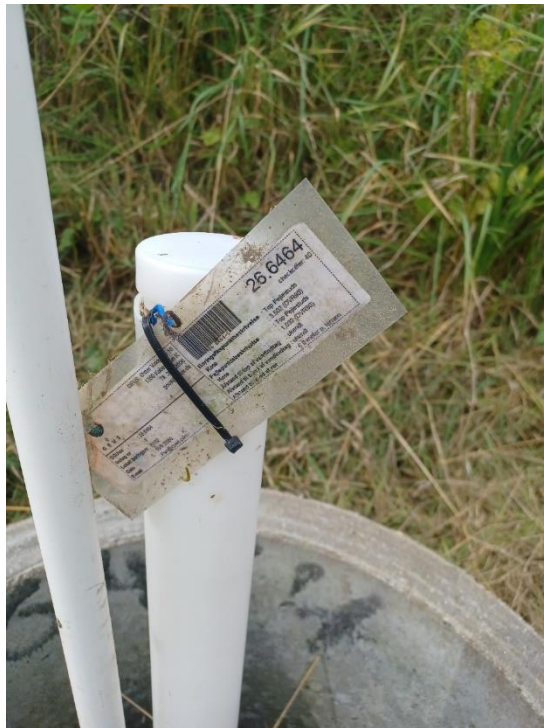
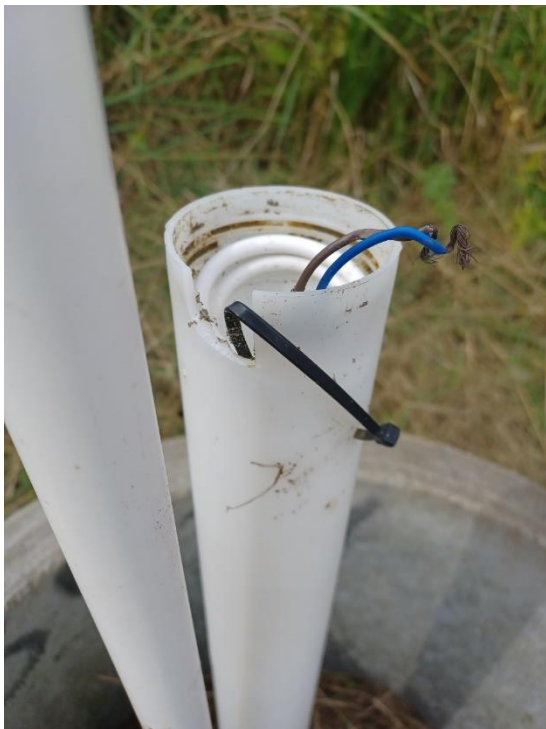
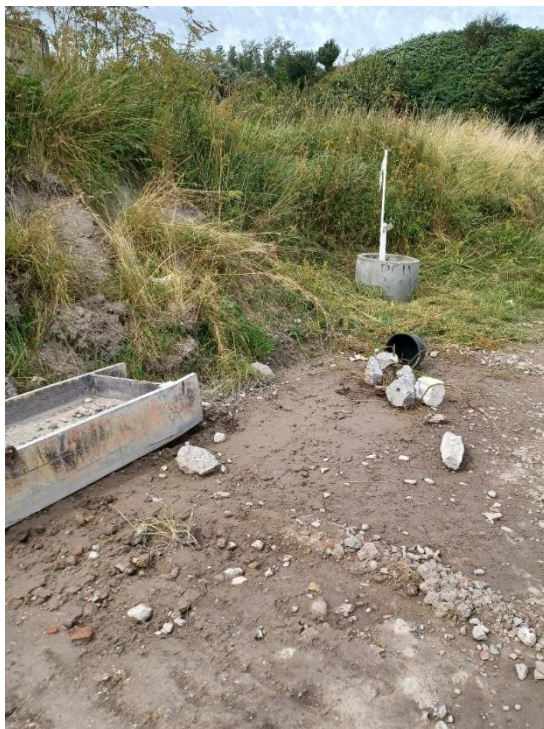
De to opstrøms borer er placeret på den nordøstlige side af volden mellem de to anlæg, og dermed i kanten af Nordværks sorteringsplads. Borerne har DGU-nummer 26.6464 og 26.6463 (se oversigtskort). Miljøstyrelsen og RGS har tidligere haft en dialog omkring påkørselssikring af borerne grundet den udsatte placering ved sorteringspladsen. RGS Nordic har hidtil oplyst, at overbygningen i beton er tilstrækkelig sikring. På tilsynet var der tydelige skrabemærker i jorden ca. 1 meter fra boringen med DGU-nummer 26.6464 (se figur 8, nederst th).

**Figur 8. Monitoringsboring DGU 26.6464. Øverst tv: Boringens omgivelser. Øverst th: Boringsskilt fastgjort til filterør. Nederst tv: Knækket top på filterør. Nederst th: Skrabemærker i jorden foran DGU 26.6464. Området foran boringen udgør Nordværks sorteringsplads.**

Ved DGU 26.6464 blev det desuden konstateret, at den øverste del af filterrøret med indvendig gevind er knækket af, hvilket betyder, der ikke er tæt forerørsforsegling (se figur 8, nederst tv). Det blev aftalt, at RGS Nordic får filterrøret udbedret. Miljøstyrelsen bemærkede, at ID-skilte skal påmonteres filterrøret på anden vis end ved at bore igennem filterrøret. Når filterrøret er gennemboret, er det ikke længere tæt. Miljøstyrelsen vil orientere Aalborg Kommune om forholdet, da kommunen er myndighed for boringsbekendtgørelsen.

Da boringen er placeret i kanten af Nordværks sorteringsplads, og øjensynligt ligger meget tæt på oplag, der flyttes rundt på, blev den udsatte placering og påkørselssikring endnu engang bragt op. Det blev aftalt, at RGS lægger nogle store marksten i kanten af volden for at minimere risikoen for påkørsel af de to opstrøms monitoringsboringer. Det samme bør overvejes ved de andre monitoringsboringer afhængig af trafikmængde og risiko for påkørsel.

3. RGS lægger nogle store marksten i kanten af volden for at minimere risikoen for påkørsel af de to opstrøms monitoringsboringer.
4. RGS Nordic får filterrøret udbedret.
5. RGS Nordic vil påsætte nye boringsskilte.

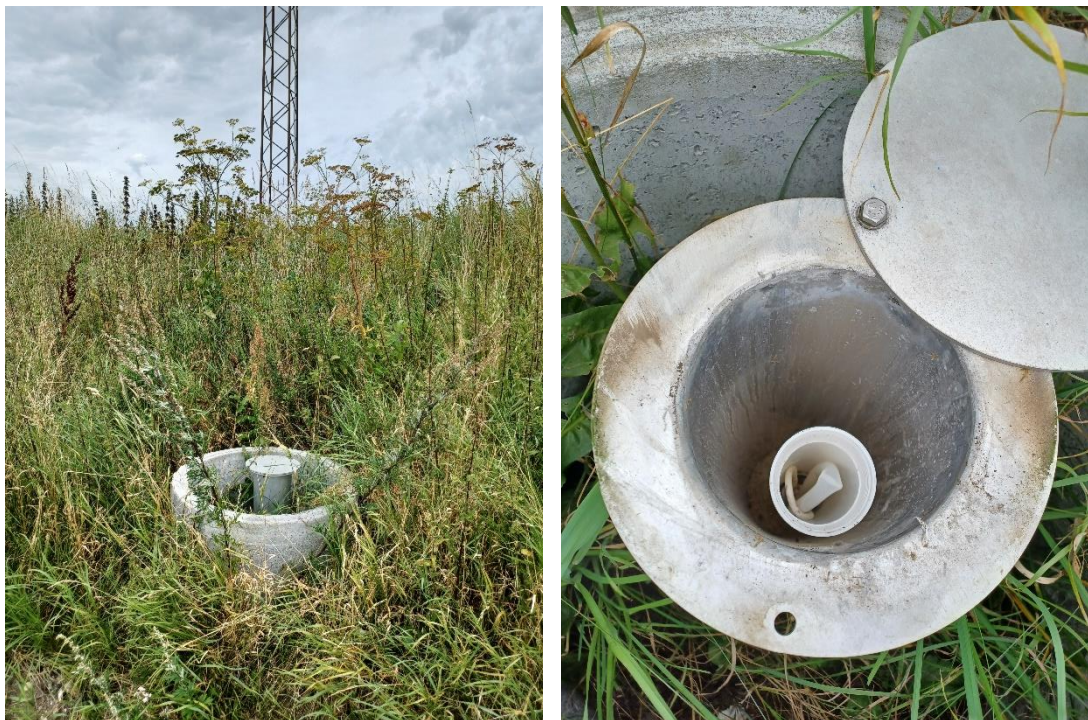
Der er i forbindelse med basistilstandsundersøgelsen etableret to nye boringer. Boringerne er placeret i umiddelbar nærhed af hhv. olieudskiller og samlebrønd til spildevand fra pladsen. Begge boringer bestod af filterrør omgivet af forerør i stål og beskyttet af en betonoverbygning (se figur 9). Boringerne var forsynet med vandtæt prop. Miljøstyrelsen kunne på tilsynet konstatere, at boringerne manglede boringsskilt med angivelse af bl.a. DGU nummer og andre boringsoplysninger. Skiltet kan nemt laves via GEUS' hjemmeside (<https://jupiter.geus.dk/boringsskilt/>). Det blev aftalt, at RGS Nordic vil påsætte nye boringsskilte.

**Figur 9. Boring med DGU-nummer 26.6931 placeret i volden tæt på samlebrønden for spildevand fra pladsen. Tv: Boring med omgivelser. Tv: Kig ned i boring. Prop er taget af filterrør.**
