## Tilsynsrapport til offentliggørelse

Virksomheder  
J.nr. 2025 - 12910  
Ref. Anell/Lanie  
Dato: 11. august 2026

| Virksomhedens navn | H.J. HANSEN RECYCLING A/S |
| Baggrunden for tilsynet | Basistilsyn |

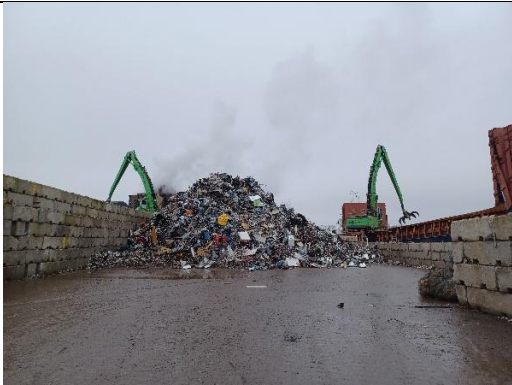
| Losning af skib, set fra landsiden. En kran til losning af skibet og 1-2 kraner til at videreføre formateriale til shredderen. | Losning af skib, set mod vest |

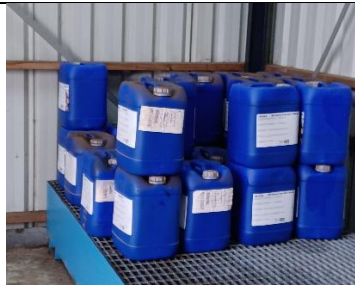
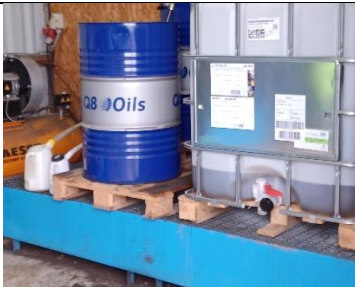
| Opbevaring af kemikalier på spildbakke i kemikaliehus | Kemikaliebord til sortering i kemikaliehus. | Opbevaring af kemikalier på spildbakke i kemikaliehus |

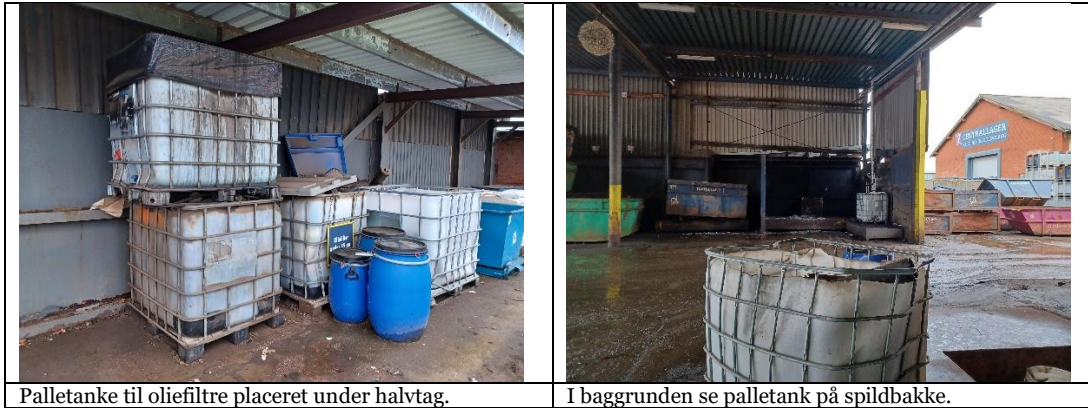
Pallettanke til oliefiltre placeret under halvtag.

I baggrunden se palletank på spildbakke.

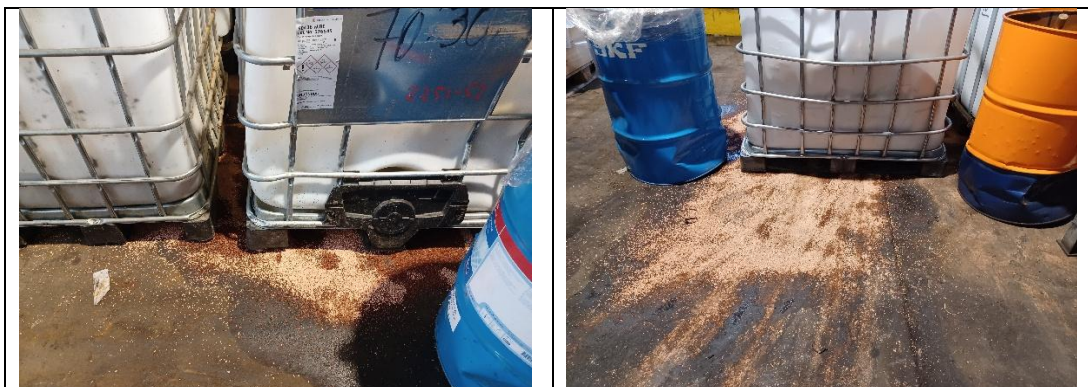
I hallen med "de røde metaller" var der sket et spild på gulvet/belægningen ved nogle palletanke, der var udlagt kattegrus til opsamling. Miljøstyrelsen bemærker, at når kattegruset har suget væsken, skal det fejes op og bortskaffes som farligt affald, jf. vilkår I16.

Opsamling af spild i hal med "de røde metaller"

Opsamling af spild hal med "de røde metaller"

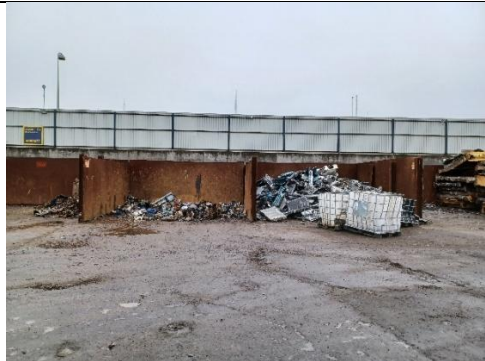
Der er områder, hvor den øverste del af belægningen er revnet, hullet og med store lunger. Det er vanskeligt at vurdere, om/i hvor stort et omfang overfladevand kan nedsive ad denne vej. Desuden vanskeliggør lunger, revner og huller en effektiv renholdelse af belægningen. På oplagspladsen i syd-østlige hjørne var der flere steder på pladsen og ved overgangen mellem oplagsbås og asfalt (køreareal) tegn på kraftig slitage.

Miljøstyrelsen vurderer, at eventuel mangelfuld vedligeholdelse af belægning, afløb og afløbsledninger samt opstuvning af forurenede regnvand potentielt kan udgøre en risiko for jordforurening.

| Oplagspladsen i syd-østlige hjørne, her ses belægning med slid, revner, huller og lunger. | Nederst i billedet ses store huller i belægningen ved plads til oplag af hvidevarer. | Kørevej rundt om spånhallen/-tankene mod nord og mod vest ikke befæstet |

Som opfølgning på at belægningen er tæt anmodes H.J. Hansen Recycling A/S, jf. vilkår 19, om at fremsende driftsjournal for 2025 med resultat af kontrol og besigtigelse af alle befæstede arealer med tæt belægning.

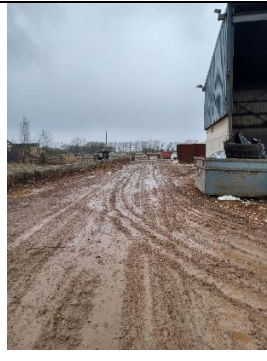
Kørevej rundt om spånhallen/-tankene mod nord og mod vest er ikke befæstet. Vejen anvendes som udkørselsvej efter endt aflæsning af materiale.

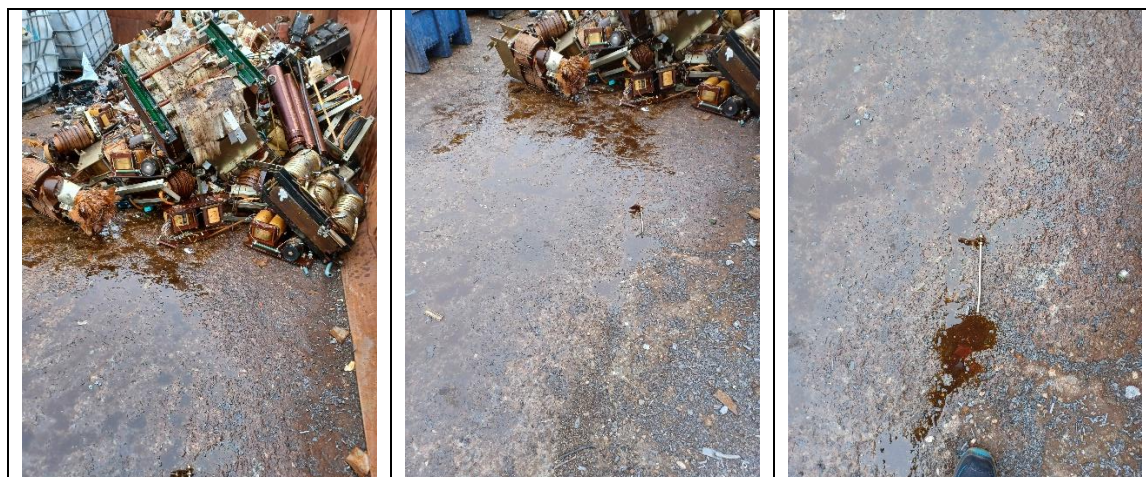
Der var oplag af spoler/kondensatorer i en bås med tæt belægning. Efter sne og frost og efterfølgende tøvejr er der lækker olie (brun væske) på belægningen. Affald/emner, der kan indeholde olie, skal opbevares i tætte beholdere, jf. vilkår I3. Da der ikke er opkant på båsen, er der risiko for at olie kan udvaskes med overfladevandet. Det indskræpes at H.J. Hansen bringe dette forhold i orden.

| Oplag af spoler/kondensatorer i en bås direkte på belægningen uden opsamling. | Olie mm fra spoler/kondensatorer løber ud i båsen og ud på pladsen, med risiko for at det blandes med overfladevand. | Olieprodukt fra spoler/kondensatorer der er løbet ud på belægningen. |

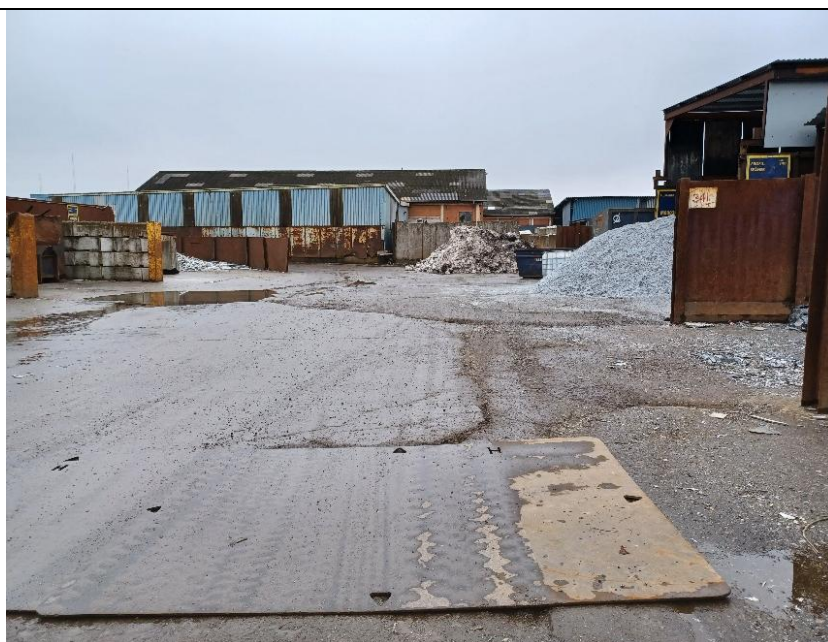
Der stod vand på arealet ved alu-pladsen. Det blev oplyst, at afløbet var placeret i midten af pladsen, men det var ikke synligt pga. opstuvet overfladevand. Jf. ovenstående bliver afløb/brønde tømt jævnlgt af slamsuger. Oplag af alu-spåner blev observeret uden for båsen, hvor det tilkørte materiale er aflæsset delvist uden for båsen, og hvor det efterfølgende er blevet kørt i og spredt ud på pladsen. H.J. Hansen skal have fokus på, at affald/materialer aflæsses korrekt i båsene, for at forebygge spredning og begrænse mængden af materiale, der tilgår afløb/brønde med overfladevandet. Det indskræpes jf. vilkår I7 at materialer skal placeres inde i båsene.

Alu-spåner uden for bås og med opstuvning af vand, da afløbet udfor båsen er stoppet.

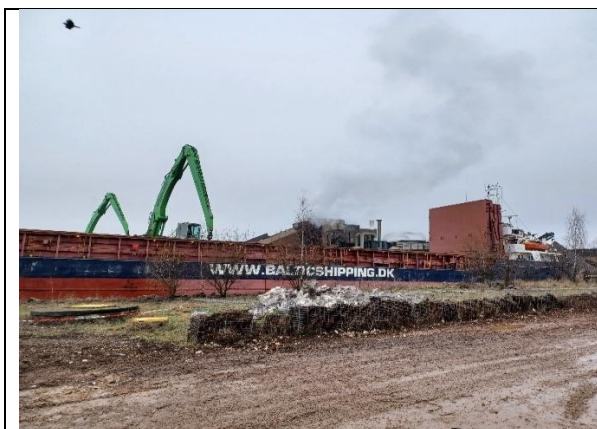
På det ubefæstede areal langs havneindløbets østlige side blev der ikke observeret oplag. Der er etableret en "vild have" med markblomster, og der er opsat et hegn, så man ikke umiddelbart kan henstille diverse oplag. Der var ikke oplag på eller langs den grusbelagte kørevej.

Der er ikke oplag på det ubefæstede areal langs havneindløbets østlige side, der er opstillet hegn. Det hvide der ses på billede er sne.

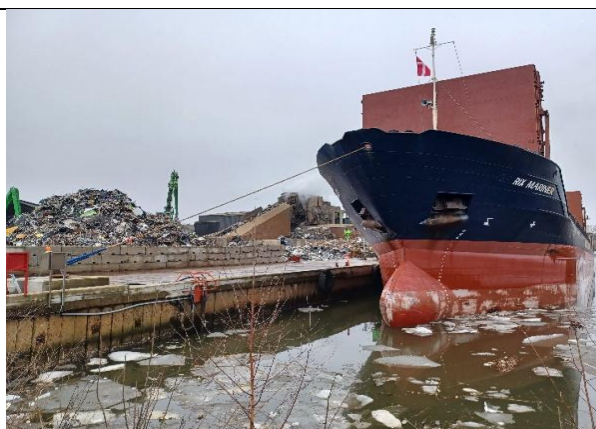
Skibsanløb med skib der er ved at blive losset. I vandet ses flamingostykker der flyder rundt mellem isklumper. Se nedenstående afsnit om affald.

Der var ikke synlig oliefilm på vandet ved skibsanløbet, men der flød en hel del flamingostykker rundt i vandet. H.J. Hansen ville straks fiske flamingostykkerne op og sende fotodokumentation. Miljøstyrelsen har ikke modtaget dokumentationen. Det indskræpes, at lette materialer skal håndteres og opbevares på en sådan måde, at det ikke giver anledning til materialeflugt eller andre gener for omgivelserne, jf. vilkår B6.

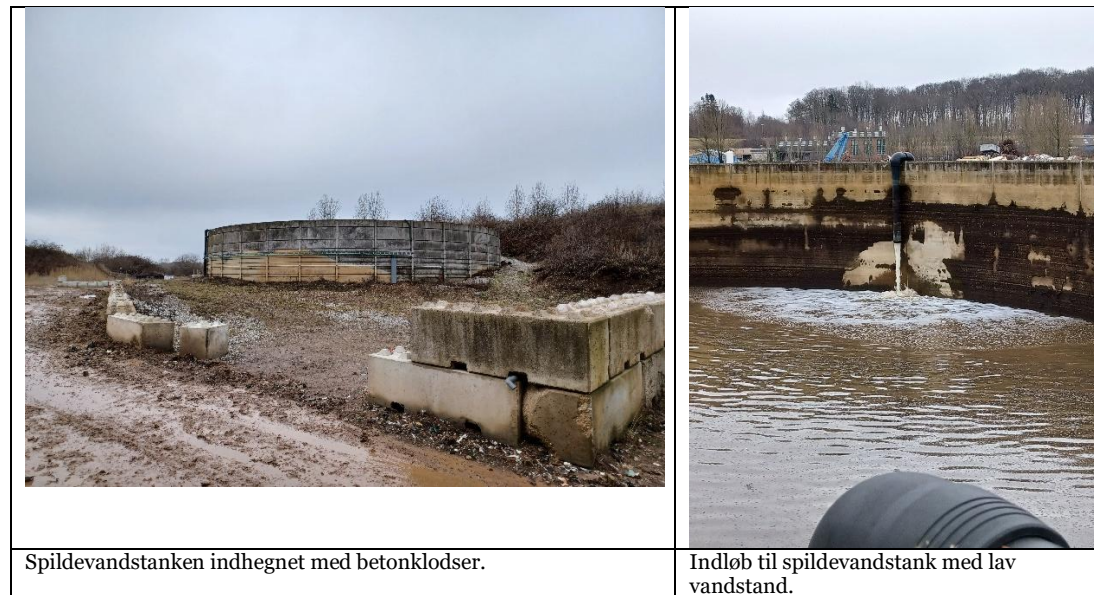
Spildevandstanken og sandfilteret, der er beliggende vest for shredderen, blev tilset. Alt overfladevand fra virksomheden ledes via olieudskillere og sandfang til den åbne spildevandstank, hvorfra det ledes via sandfang til offentlig kloak. Der var god plads i tanken til trods for stort snefald og nu tøvejr. Der var ikke synlig oliefilm i tanken, men der kom dog lidt oliefilm under et af tilløbsrørene.

Arealet omkring spildevandstanken er ubefæstet. Der blev ikke observeret oplag eller spild på arealet. Området er indhegnet af betonklodser. Spildevandstanken videoovervåges fra kontorbygningen.

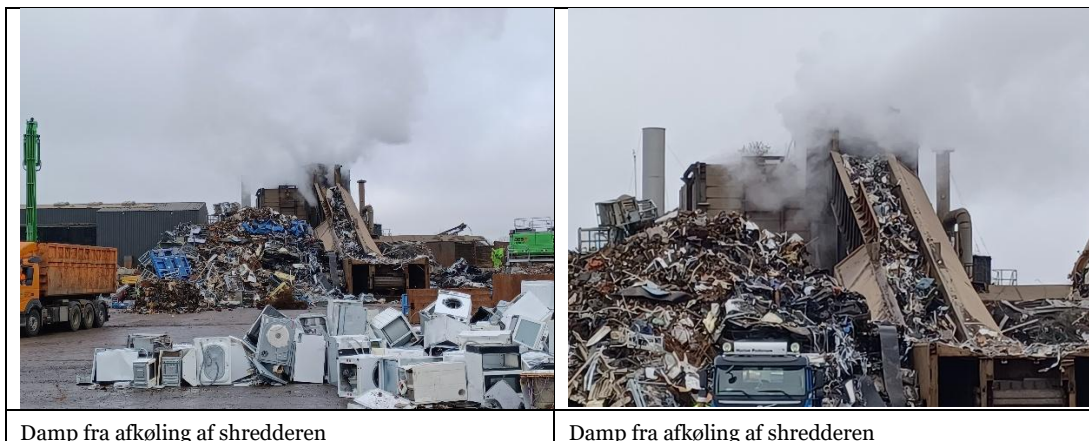
Shredderen var i drift under hele rundgangen. Der var stor dampudvikling fra shredderen. Dampen stammer fra nedkøling af shredderen (hammermøllen). Nedkøling sker med grundvand og er nødvendig, da der udvikles meget varme ved neddeling af metalemner.

Dampen fra shredderen kan synsmæssigt forveksles med røg. Der var ingen mærkbar lugt ved tilsynet.
