Tilsynsrapport til offentliggørelse

Virksomhedens navn	Tranekær Losseplads/Ølstykke Fyldplads
Virksomhedens adresse	Tranekærvej 4, 3650 Ølstykke
CVR nummer	29188386
Virksomhedstype	5.4 Deponeringsanlæg >10 t/dag eller kap. >25.000 t
Tidspunkt for tilsynet	23.08.2018
Baggrunden for tilsynet	Basistilsyn
Varsling af tilsynet	Den 20. juni 2018
Deltagere fra virksomheden	Mads Ærtebjerg Nielsen
Øvrige deltagere	-
Tilsynet udført af	Lone Grunnet og Tina Schmidt
Tilsynet omfattede	1. Generelt tilsyn med deponiets tekniske installationer. Herunder udfører Miljøstyrelsen i øjeblikket kampagnetilsyn med grundvandsbøringer. 2. Den udførte TV-inspektion fra efteråret 2017 af drænledninger samt kommunens opfølgning herpå. 3. Tilsyn med slutafdækning.
Materiale udleveret	-

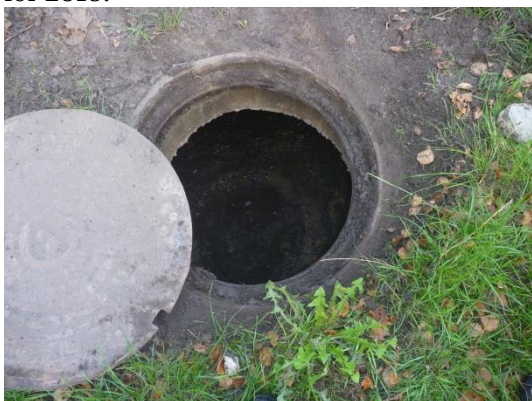
Ovenstående billede viser drænbrønd 1. Brønden var tør, til dels som følge af manglende flow i dræne. Påvirkning fra en tør sommer kan dog ikke udelukkes.

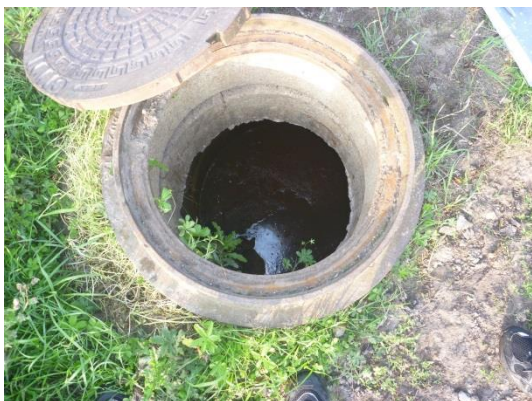
I bunden af drænbrønd 2 sås lidt vand/perkolat. Drænbrøndens afslutning ved terræn var for nyligt blevet repareret.

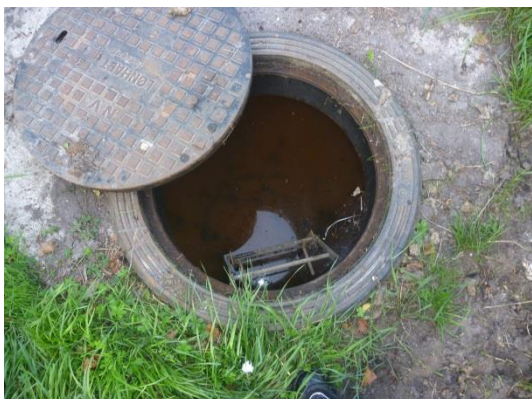
Ved tilsynet blev de områder forevist, hvor dræne er påvist defekte. Det drejede sig især om dræne beliggende i den vestlige del af deponiet nær volden, og som leder perkolat fra både nord og syd til perkolatpumpebrønden. Miljøstyrelsen orienterede Egedal Kommune om, at vi forventer at kommunen tager hånd om de defekte dræn, samt at vi forventer en afrapportering herom senest i forbindelse med fremsendelsen af den kommende årsrapport for 2018.

I drænbrønd 3 stod perkolatet højt. Egedal Kommune oplyste ved tilsynet, at drænet var ødelagt fra før drænbrønd 3 og frem til pumpebrønden.

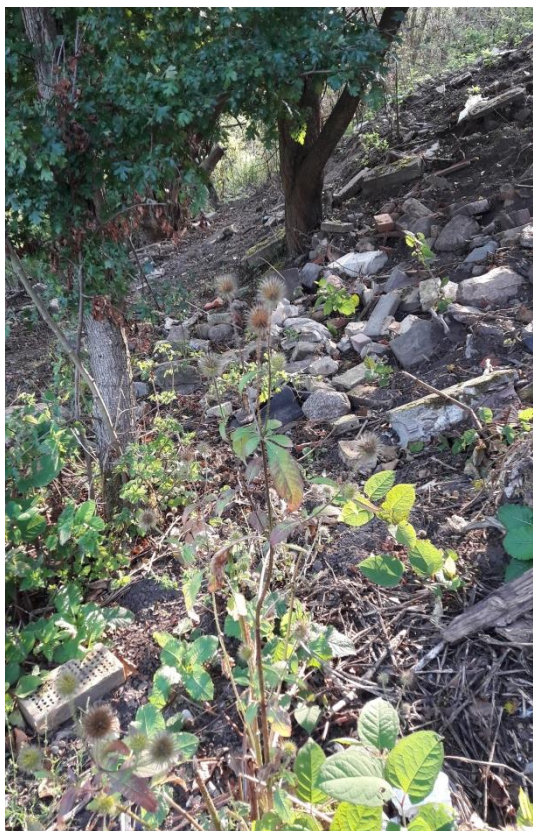
Ved deponiets nordlige skråning sås store mængder af både byggematerialer og plast, som var faldet ud af skråningen (se nedenstående billede).

Miljøstyrelsen informerede ved tilsynet kommunen om, at vi forventer at kommunen tager hånd om sagen med den defekte slutafdækning hurtigst muligt både i skrænterne mod nord og syd. Der henvises i øvrigt til vilkår 4.3 i Frederiksborg Amts påbud fra 2006 som indskærpes.

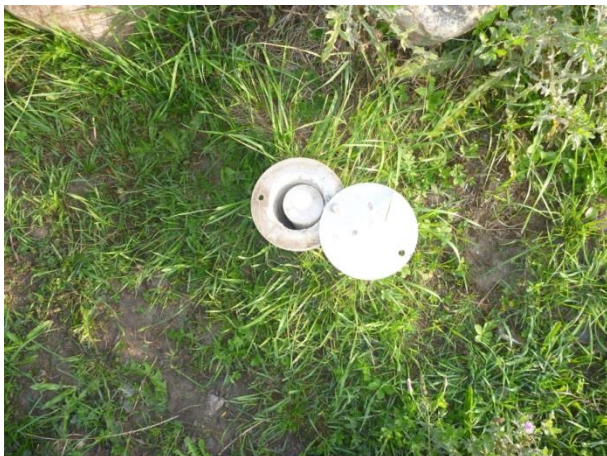
Ovenstående billede viser en af de nyeste monitoringsboringer G også kaldet DGU nr. 199. 1337. Af billedet fremgår, at der var prop i boringen. Monitoringsboringerne, som er beliggende indenfor det område, som køerne har adgang til, var alle beskyttede af store sten.

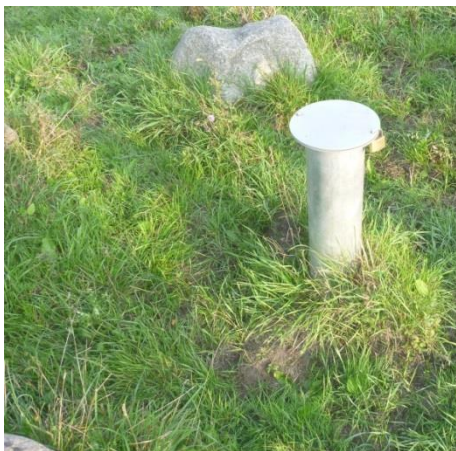
Ovenstående billede viser boring E, DGU nr. 199. 1245. I lighed med boringerne A, B, C, D og F er boring E etableret med et aflåseligt låg som skubbes sidelæns på plads (en såkaldt ”københavn afslutning”).

Det har tidligere vist sig at betonringe omkring boringerne til beskyttelse af forerøret er blevet ødelagt af det græssende kvæg. Derfor har kommunen forsøgt sig med at benytte store sten til beskyttelse af forerøret, hvilket har virket.
