## Tilsynsrapport for miljøtilsyn

Vi har den 24. februar 2025 ført tilsyn efter miljøbeskyttelseslovens §65 på hos BMR Biler ApS på Egholmvej 5, 2665 Vallensbæk. Tilsynet er udført som et basistilsyn af miljømedarbejder Ea Krogstrup. Fra virksomheden deltog direktør Beimar Q. Roda.

Journal nr. 25/526

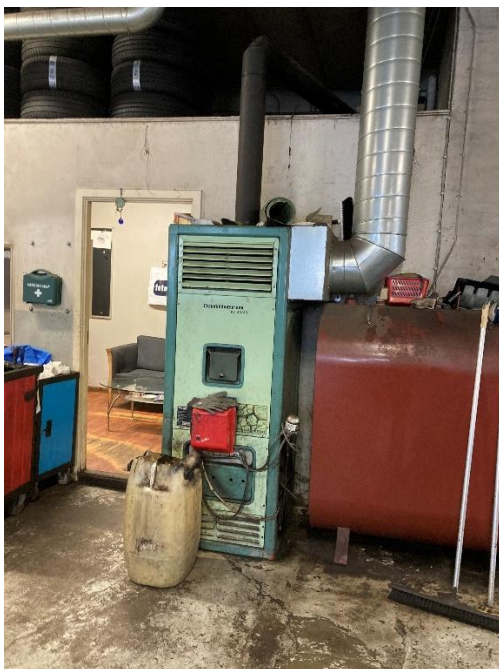
Værkstedet opvarmes af en oliefyr, der står ved indgangen til kontoret. Fyret er ikke ført til udendørs afkast. Den 1200 liters oiletank, der står ved siden af fyret, er tom og bruges ikke længere, da det ifølge ejer er for dyrt at fylde den op. I stedet pumpes brændstoffet fra nogle mindre åbne dunke, der står meget udsat på gangarealet i forhold til risikoen for spild.

*Figur 1 Oliefyr*

| Dato | Type | Kommentar |
|---|---|---|
| 28-05-2025 | Ændret drift af oliefyr | Fyret skal kobles til afkast og der skal findes en driftsmodel, der minimerer risikoen for spild og opfylder kravene i Autoværkstedsbekendtgørelsens §12, stk. 2. Disse forhold skal være bragt i orden senest den 1. september 2025, og umiddelbart herefter skal der fremsendes en redegørelse til tilsynsmyndigheden på <a href="mailto:CET@vallensbaek.dk">CET@vallensbaek.dk</a> |

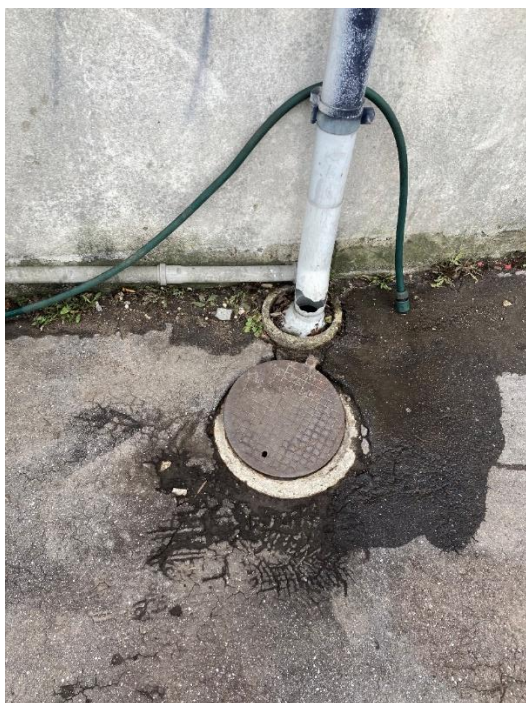
Udendørs ved siden af indgangen til virksomheden er der et afløb og en brønd, hvor belægningen ikke er intakt. Der rettes henvendelse til grundejer for krav om udbedring af belægning.

*Figur 2 Brønd med utæt belægning og defekt nedløbsrør*
