Tilsynsrapport til offentliggørelse

Virksomheder
J.nr. MST-1272-01707
Ref. LOPED / TISCH
Dato: 17. september 2018

Virksomhedens navn	Chromjordsdepot, Frederikssund
Virksomhedens adresse	Østersvej, 3600 Frederikssund
CVR nummer	29189129
Virksomhedstype	5.4 Deponeringsanlæg >10 t/dag eller kap. >25.000 t
Tidspunkt for tilsynet	28.06.2018
Baggrunden for tilsynet	Basistilsyn og kampagnetilsyn
Varsling af tilsynet	25.05.2018
Deltagere fra virksomheden	Erik Ries Jensen og Tom Henrik Johansen
Øvrige deltagere	-
Tilsynet udført af	Lone Grunnet og Tina Schmidt
Tilsynet omfattede	1. Generelt tilsyn med deponiet, dets slutafdækning samt dets tekniske installationer. Herunder udfører Miljøstyrelsen for tiden en tilsynskampagne med særligt fokus på grundvandsboringer. 2. Drøftelse af perkolat afværgen, dens funktion og vedligehold. 3. Drøftelse af Miljøstyrelsens kommende påbud til Chromjordsdeponiet.
Materiale udleveret	Intet

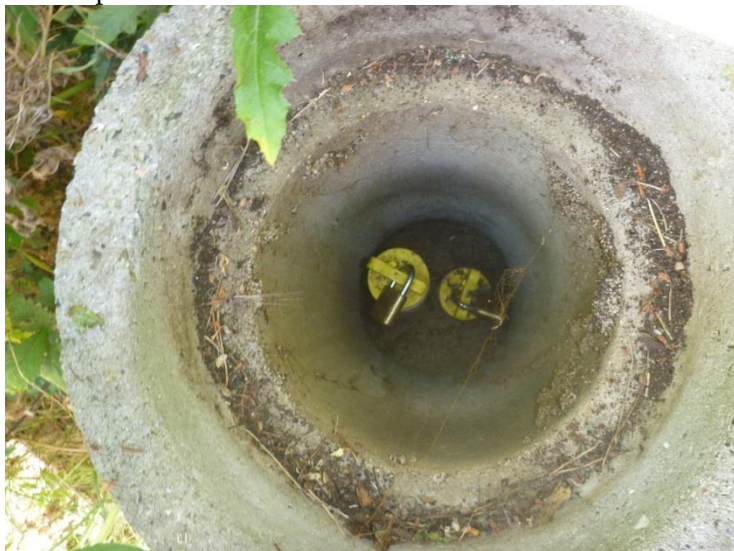
Billedet viser nedstrøms grundvandsmoniteringsboringen kaldet B4. Boringen var etableret forskriftsmæssigt vandtæt og med aflåselig lukning af begge forerør og med en cement beskyttelsesbrønd med fliselåg. Se desuden nedenstående billede.
