# Tilsynsrapport til offentliggørelse

Dato: 25. juni 2021

## Tilsynsrapport

Virksomhedens navn	NS Nykøbing
Virksomhedens adresse	Østerbrogade 2 4800 Nykøbing F
MST J.nr.	2019 - 1933
Virksomhedstype	Kolonne 2
Tidspunkt for tilsynet	24.06.2021
Baggrunden for tilsynet	risikotilsyn
Varsling af tilsynet	Varslet
Deltagere fra virksomheden	Hanne Lundsgaard EQ Charlotte Pipper produktionschef. Tommy Hjorth Nielsen Arbejdsmiljøchef Claus Rasmussen Projektchef Thomas Nielsen Vedligeholdelseschef Jesper Jeppesen Fabriksdirektør
Øvrige deltagere	Christian Hee AT Morten Andersen LFBV
Tilsynet udført af	Søren Andersen
Tilsynet omfattede	<ul style="list-style-type: none"><li>• Status siden tilsynet september 2018<ul style="list-style-type: none"><li>• Sikkerhedskredse</li><li>• Periodisk vedligehold</li></ul></li><li>• Fysisk tilsyn</li><li>• Opsamling og afslutning</li></ul>
Materiale udleveret	Oversigt over afløbsforhold – september 2020

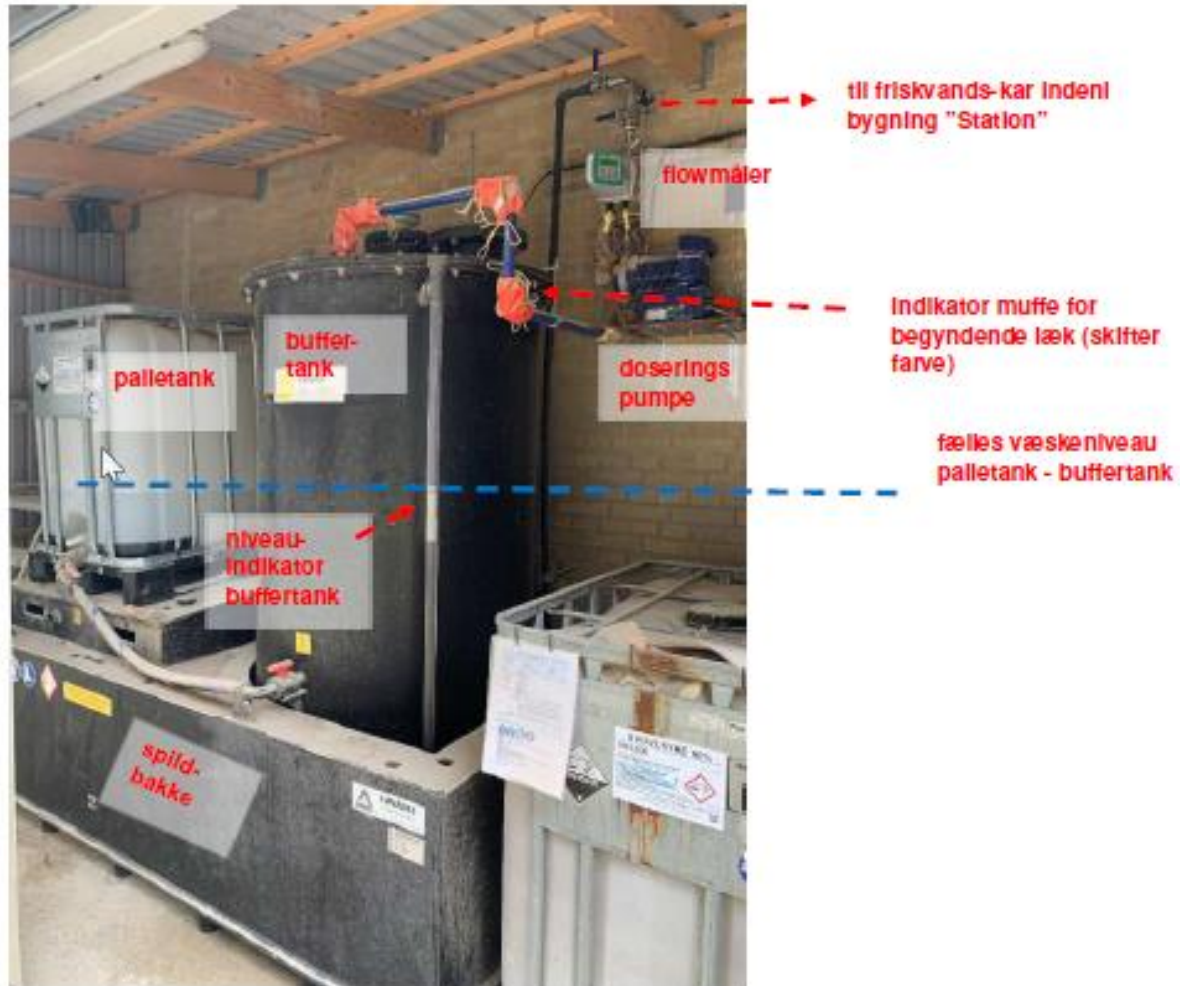
## Svovlsyre doseringsanlæg

Nedenstående foto viser i princip hvordan doseringsanlæggene for hhv. Svovlsyre og ABS er indrettet.
