## Tilsynsrapport til offentliggørelse

Virksomheder  
J.nr. MST-1272-00896  
Ref. TISCH/LOPED  
Dato: 24.01.2018

Virksomhedens navn	Vestforbrænding Sigterestdepot
Virksomhedens adresse	Strandvangen 15, 3600 Frederikssund
CVR nummer	10866111
Virksomhedstype	5.4 Deponeringsanlæg >10 t/dag eller kap. >25.000 t
Tidspunkt for tilsynet	18.12.2017
Baggrunden for tilsynet	Basistilsyn
Varsling af tilsynet	Telefonisk d. 29. november 2017 Skriftligt d. 11. december 2017
Deltagere fra virksomheden	Lisbeth Maria Hansen
Øvrige deltagere	
Tilsynet udført af	Tina Schmidt og Lone Grunnet
Tilsynet omfattede	Generel besigtigelse Drøftelse af resultater af monitoringsprogrammet Boringskontrol
Materiale udleveret	-

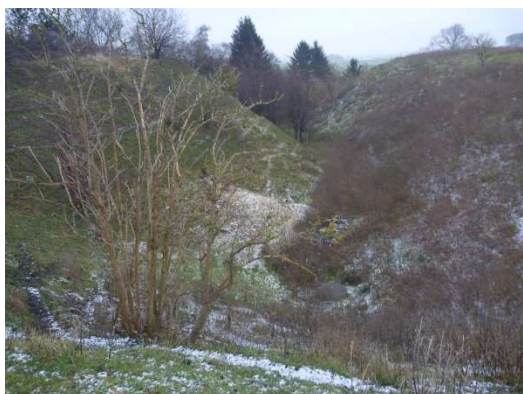
Der holdes får på depotet, hvilket effektivt bekæmper fremvækst af bjørneklo. Der ses gangstier på skråningerne fra fårene, se fig. 1. Der skal holdes øje med, at slutafdækningen ikke skrider på skråningerne.

Fig. 1 Stier efter de græssende får ses på skråningerne

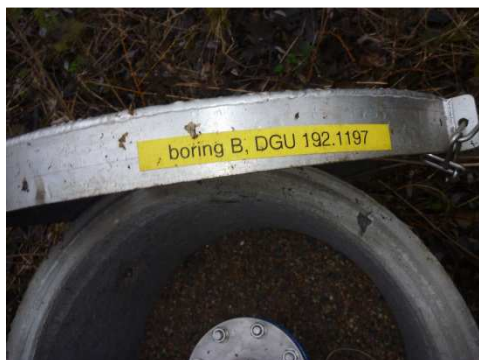
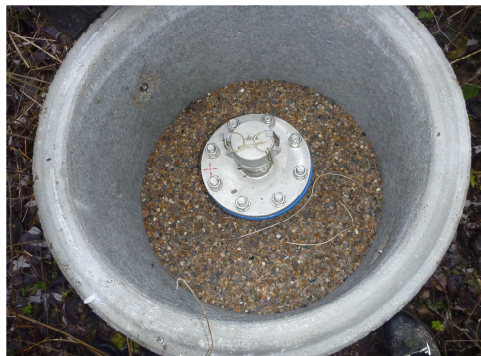
Kontrolboringerne B, C og D er i 2015-2016 renoveret og indmålt. Forerør er forsynet med prop. Boringerne er beskyttet med ydre betonring med aflåseligt metallåg og er mærket med DGU nr. Boringerne blev besigtiget og kunne konstateres forskriftsmæssigt udført.

Fig. 2 Kontrolboringer er renoveret og indmålt

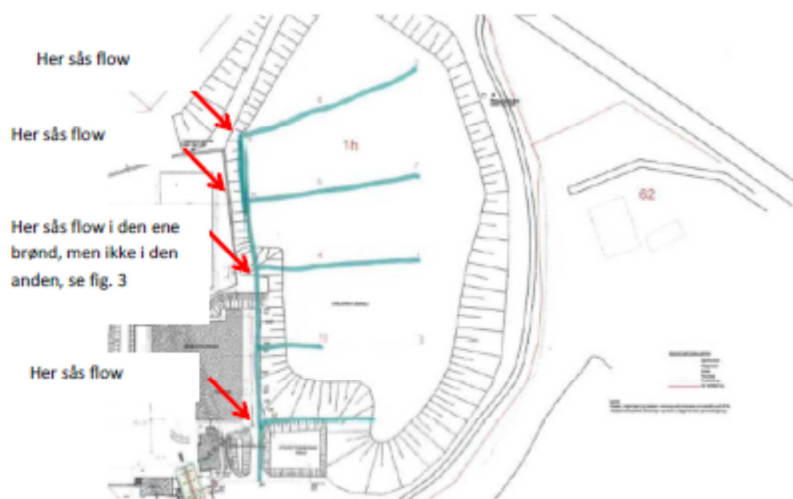
Der er i årsrapport 2015-2016 redegjort for, at dræn i depotet er spulet og tv-inspiceret. På nærværende tilsyn blev flere af brøndene besigtiget, og der kunne konstateres flow, se fig.3. I en enkelt brønd stod perkolatet dog højere end drænrøret, se fig. 3 og 4. Virksomheden oplyste, at dette dræn vil blive spulet i starten af næste år. Det afrapporteres i årsrapport 2018.

*Fig. 3 Der sås flow i perkolatsamlebrøndene. I en enkelt brønd stod perkolatet op over drænrøret. Grøn streg angiver drænstrænge spulet i perioden 2015/2016.*

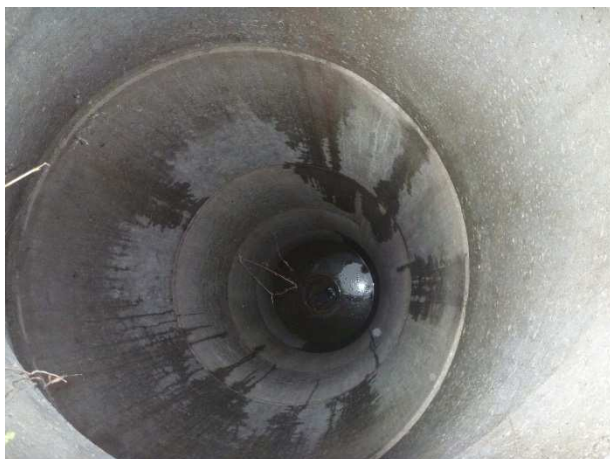
*Fig.4: I denne perkolatbrønd stod perkolat op over drænrøret, hvilket giver mistanke om, at drænrøret er stoppet et sted nedstrøms brønden.*

- På tilsynet blev aftalt, at der ved næste monitoringsrunde i 2018 sikres udtaget en repræsentativ perkolatprøve, fx ved at indsætte et skot i perkolatbrønden, så der kan opsamles en prøve.
- Virksomheden skal i den forbindelse også sikre sig, at overfladevand fra genbrugspladens ikke kan løbe ind i deponiets drænrør og hermed kontaminere perkolatprøver.
- Ved mistanke om, at perkolatdrænene er stoppede, skal drænene spules, jf. vilkår 5 i gældende påbud.
