Tilsynsrapport til offentliggørelse

Tilsynsrapport for 30. maj 2023 med Kolding Havns Deponi for Havbundssediment

Virksomhedens navn	Kolding Havns deponi for havbundssediment
Virksomhedens adresse	Sdr. Havnegade, 6000 Kolding
CVR nummer	31014859
Virksomhedstype	5.4 Deponeringsanlæg >10 t/dag eller kap. >25.000 t
Tidspunkt for tilsynet	Tirsdag den 30. maj 2023, kl. 10.30
Baggrunden for tilsynet	Basistilsyn, anmeldt tilsyn, suppleret med nedlukningstilsyn
Varsling af tilsynet	4. maj 2023
Deltagere fra virksomheden	Patrick André Jensen og Johnny Sørensen, Kolding Havn
Øvrige deltagere	Sophus Hjort, COWI
Tilsynet udført af	Søren Jensen og Theo Jansaa, Miljøstyrelsen
Tilsynet omfattede	Hele deponiet inklusiv ydre indfatning (spuns/dæmning). Miljøstyrelsens foto fra rundring langs deponiets kant, retning med uret, indsættes som bilag til tilsynsrapporten
Materiale udleveret	Udskrift fra logbog, seneste inspektion 26/5-2023

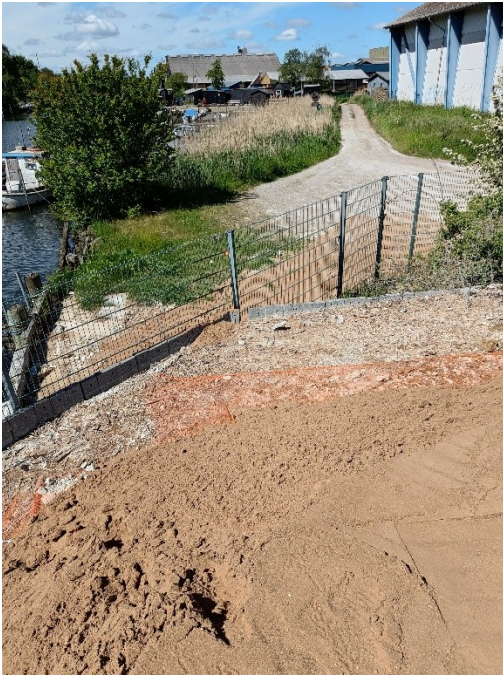
På landsiden, mod vest, er adgangen til deponiet hindret med hegnet om industrihavnen (terrorhegnet). Indkørsel til havneområdet gennem port kræver kode (gæster) eller anden genkendelse. Kolding Havn demonstrerer adgangsbegrænsningen ved tilsynet og oplyser, at koden skiftes hver måned.

1. Hegn til industrihavn (terrorsikring)

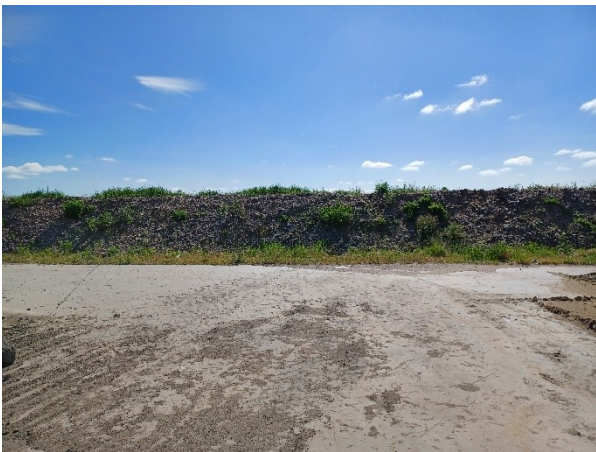
2. Vej ned til deponi, som ligger bag dige

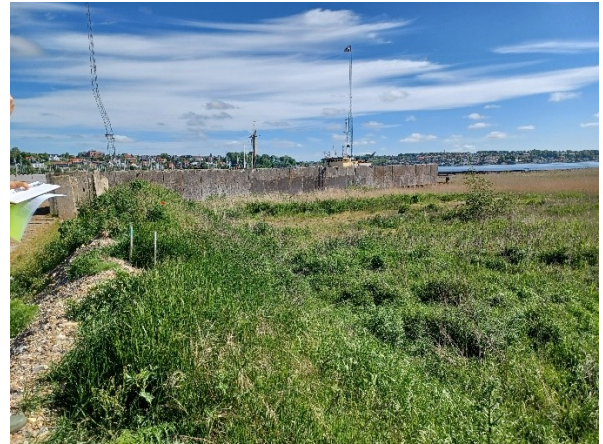
3. Mod nord fra top af dige, deponi t.h.

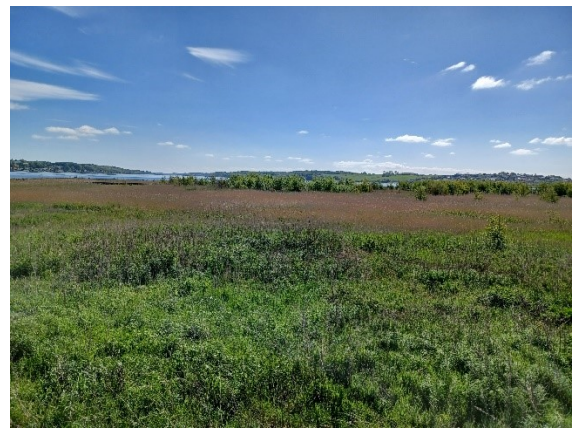
4. Mod øst fra top af dige, ind over deponi

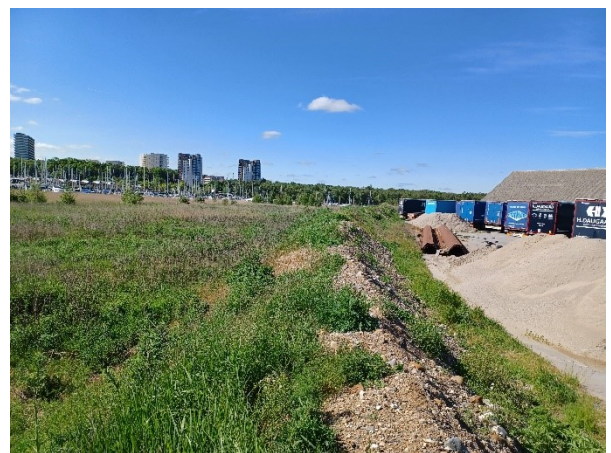
5. Mod syd fra top af dige, deponi t.v.

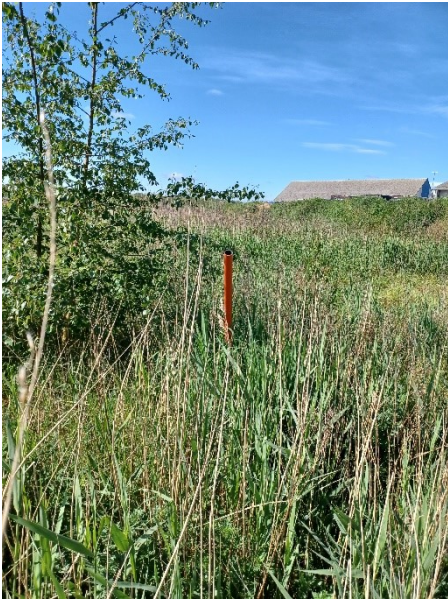
Boringerne fra 2018 til dimensioneringsgrundlag var synlige.

6. Markering af boring

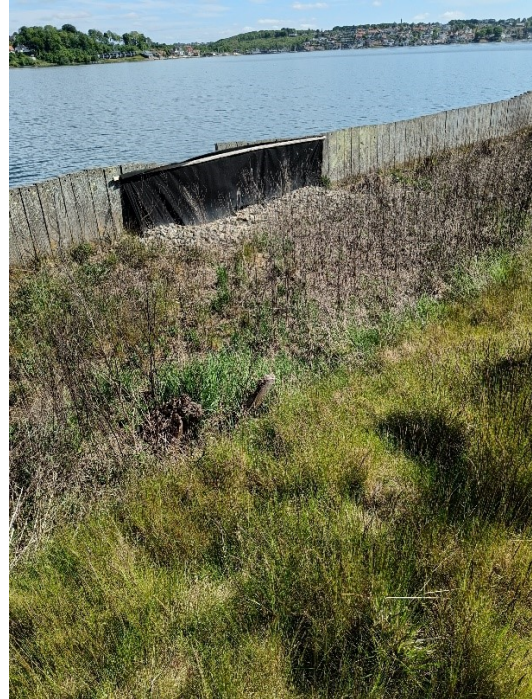
Mod vandet, mod nord, øst og syd, er deponiet omkranset af træspuns. Træspunsen har vist sig mindre holdbar end antaget på etableringstidspunktet, hvorfor der er stabiliseret med ral på ydersiden, i vandet, på deponiets nord- og østside. Der er ikke lagt ral ud mod syd, hvor åen løber ud i fjorden.

8. Træspuns på nordside

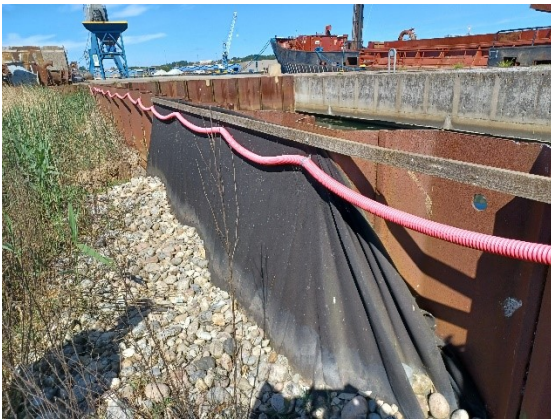
7. Metalspuns på nordside, eksempel på tætning med filterdug

Miljøstyrelsen forventer, at brud og utæthed i spunsen repareres løbende og dette noteres i logbogen. Eksempler på tætning af utætheder blev forevist.

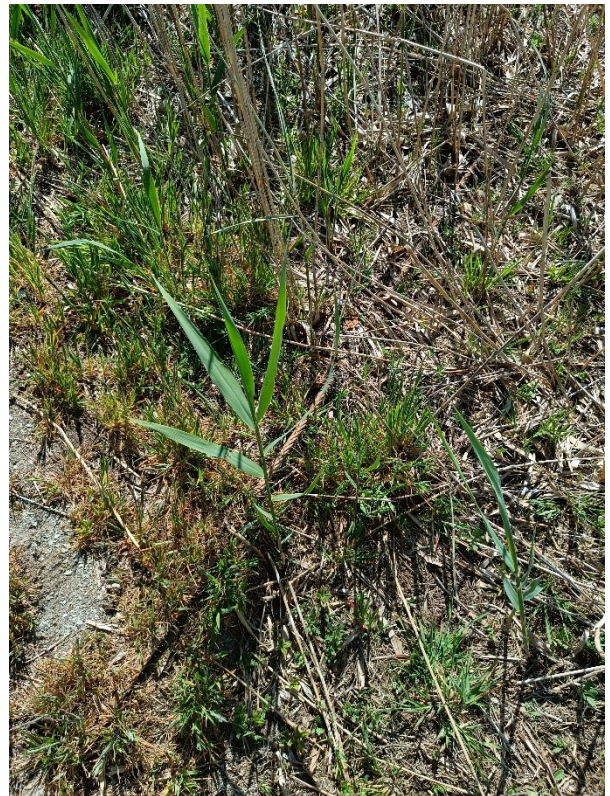
Derudover er der i 2011 etableret cementstabilisering ned til 4,5 m dybte og 18 m ind fra træspunsen stort set hele vejen rundt mod nord, øst og syd. Hvor cementstabilisering ikke har været mulig eller hensigtsmæssig, primært mod nord og i sydvestlig ende, har træspunsen været sikret med et f.eks. et anker. I forbindelse med nedlukning af den sydvestlige del af deponiet, også kaldet afsnit B, er der udført cementstabilisering. Havnen oplyste på tilsynet, at spuns-ankerne i denne forbindelse blev fjernet.

9. Wire fra anker ud til spuns på nordside

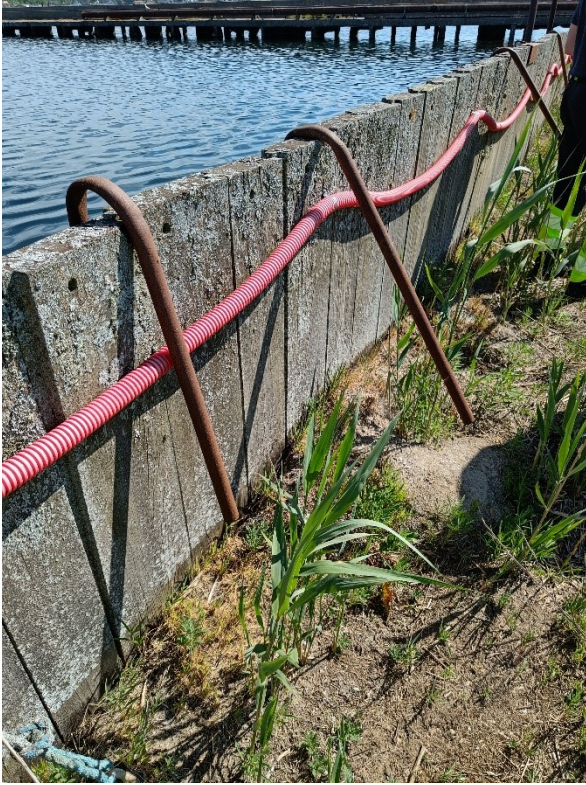
10. Støtte af spuns på deponiets nordside

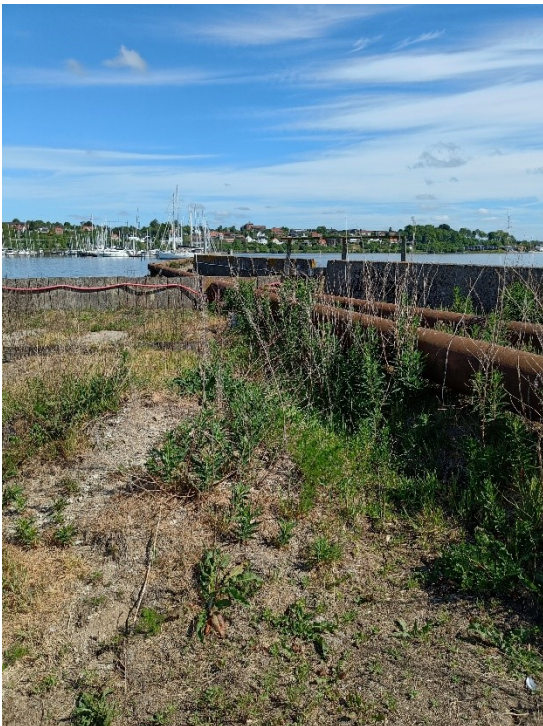
Indspulingsrør på deponiets nordlig del ligger der fortsat. Rørføring er ovenpå den gamle dækmole, der går nord-syd gennem deponiet, så det sikres at rørene ligger højt og stabilt, også under indspuling.

11. Indspulingsrør på deponiets nordlige del

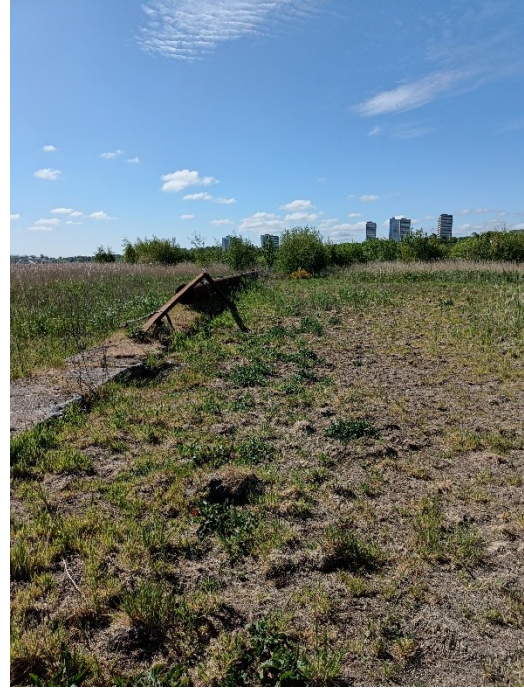
12. Indspulingsrør ovenpå den gamle dækmole, der går nord-syd gennem deponiet

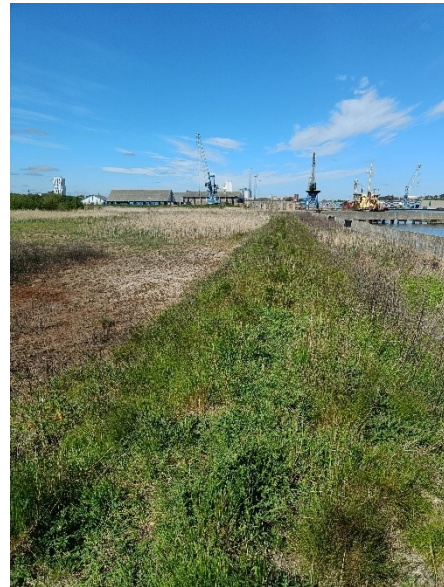
13. Mod vest fra nordligt dige (spuns t.h. udenfor billede)

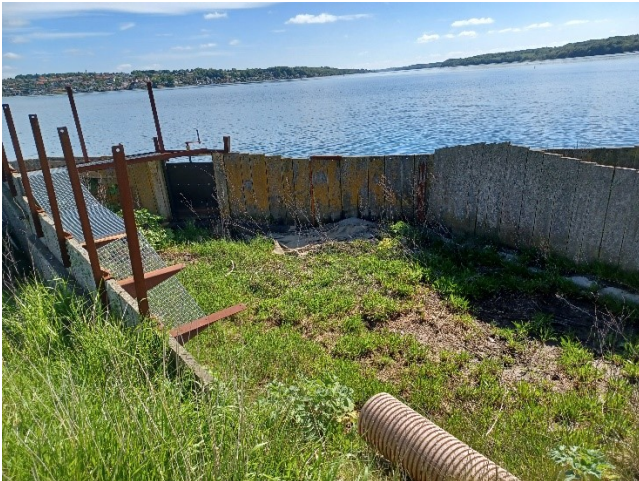
I det nordøstlige og det sydøstlige hjørne af deponiet er der skot til udledning af overskudsvand ved indspuling. Begge steder var skottet lukket. Inden for skottet lå et lille dige / en raldæmning med et rør igennem. Arrangementet bag skottet kaldes en stenbænk.

14. Skot og rørgennemføring i nordøstlig stenboks

Kolding Havn oplyser, at der ikke løber vand ud af skottene. Miljøstyrelsen opfordrede til, at funktionen kontrolleres, hvis der planlægges indspuling igen.

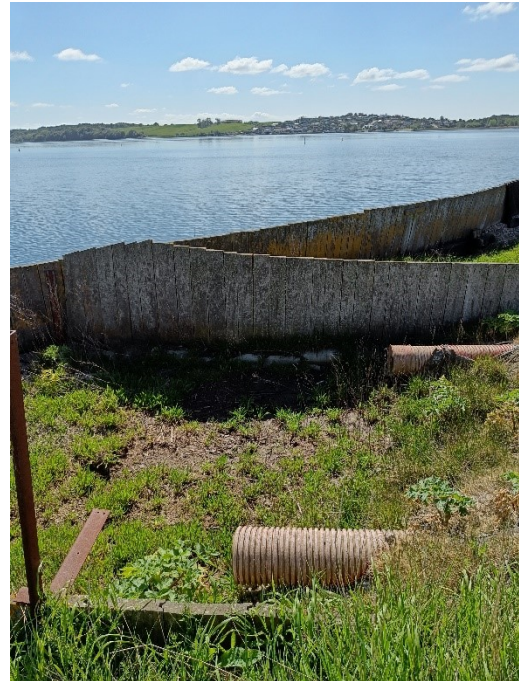
16. Del af stenboks i nordøstlige hjørne

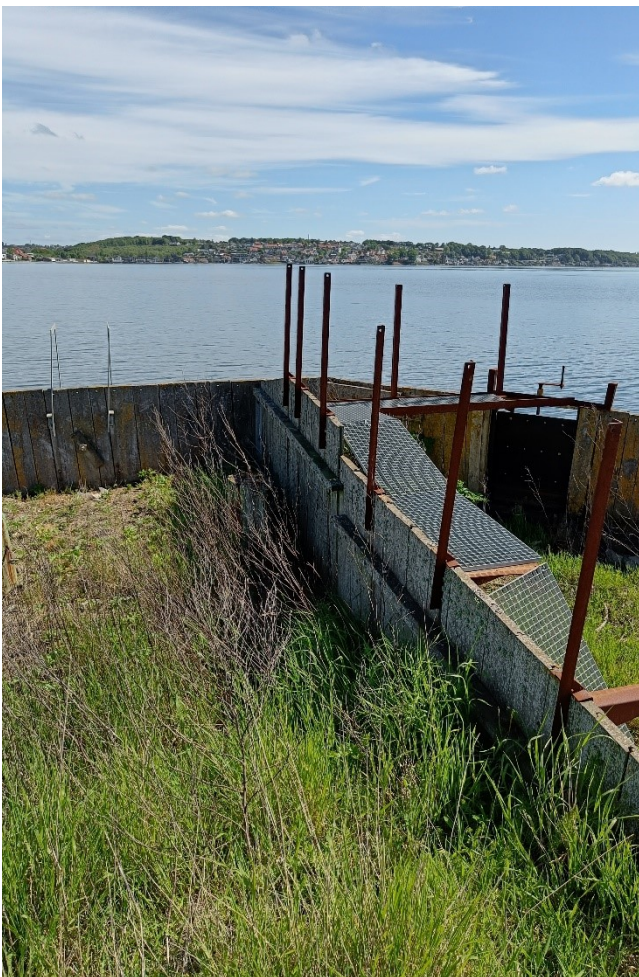
15. Skot i nordøstlige hjørne

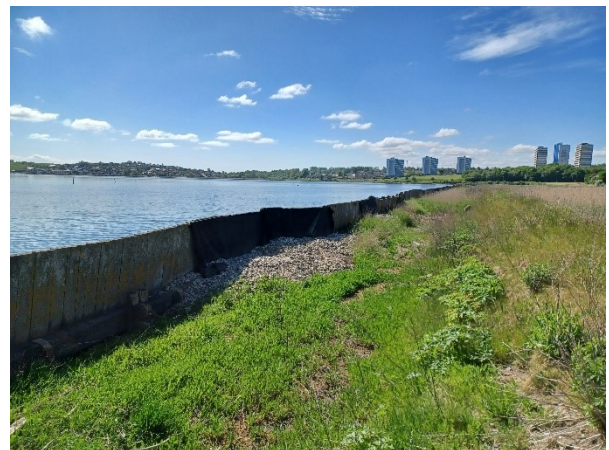
Træspunsen står ikke lige, hverken lodret eller langs kanten af deponiet. Det skyldes tryk fra det deponerede sediment. Som en del af Havnens egenkontrol med deponiet har de udført dykkerundersøgelse af havbunden (senest i 2018), besigtelse fra søsiden (senest 26/5-2023), fysisk rundering på deponiet (senest 16/3-2023) og droneoptagelser af ydre og indre værn (senest 13/2-2023), jf. oplysninger givet på tilsyn, årsrapporter og opdateret udskrift fra logbog (udleveret på tilsyn).

17. Træspuns mod vest – bugter sig

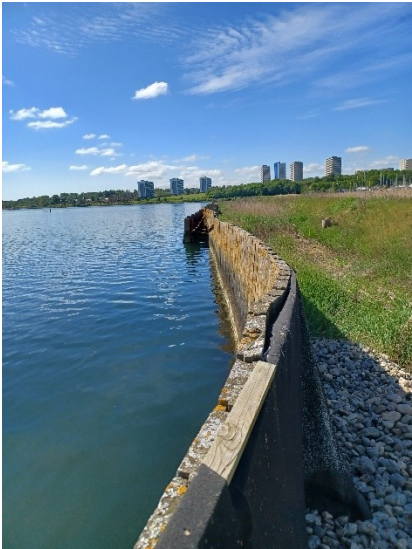
18. Træspuns mod vest – bugter sig

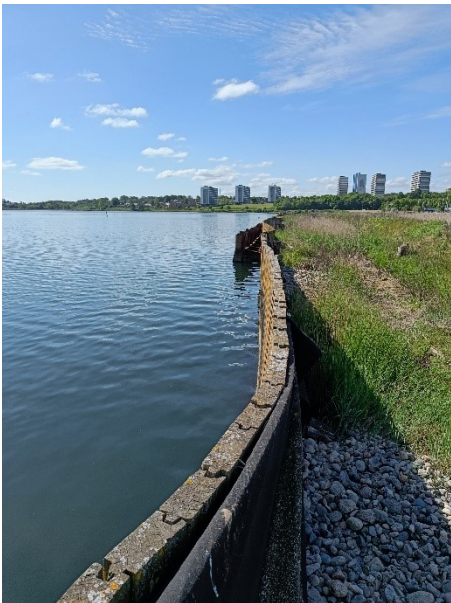
19. Vestlig træspuns

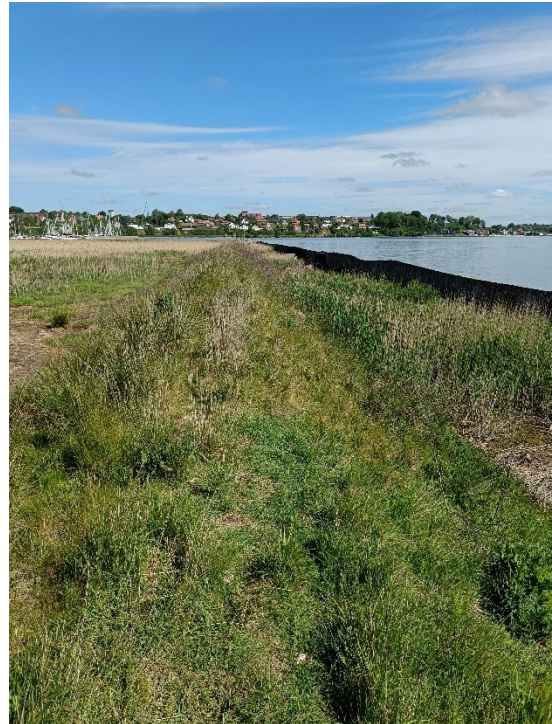
20. Vestlig spuns igen og dige indenfor

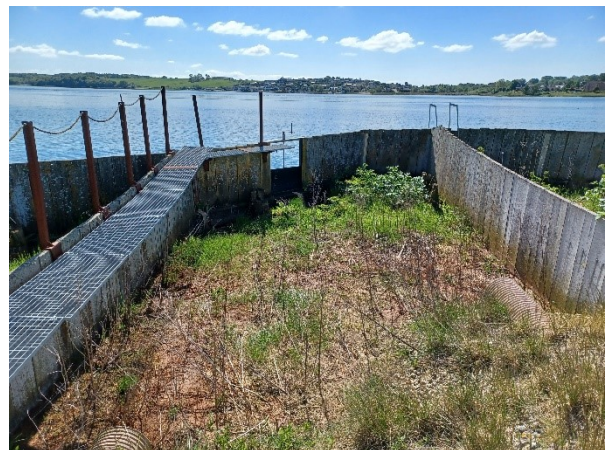
21. Skot og stenkiste mod sydøst

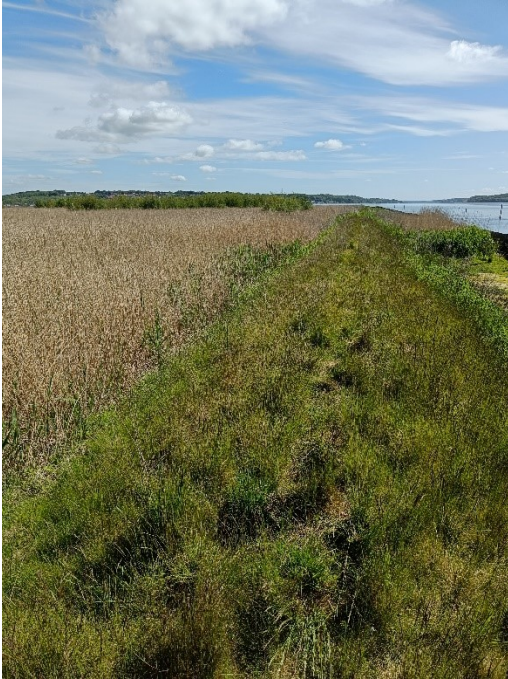
22. Sydligt dige, mod øst

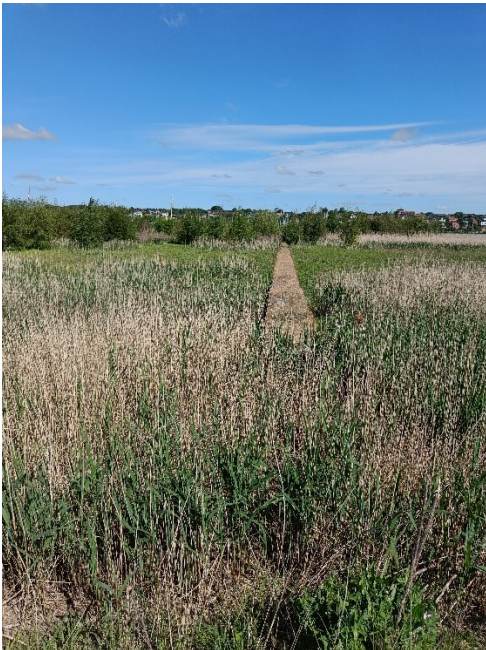
23. Dækmole set fra syd

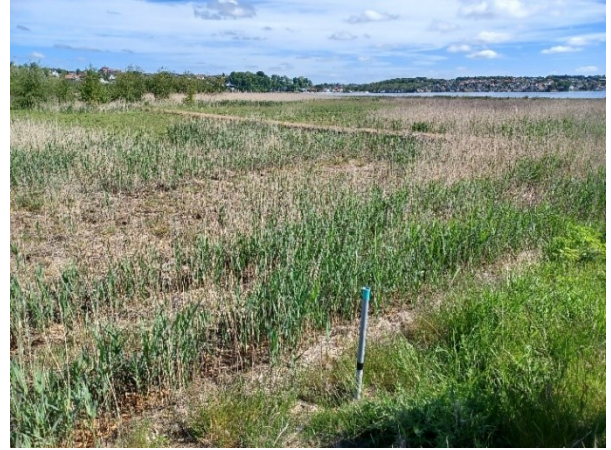
24. Boring og nord-syd dækmole i baggrunden

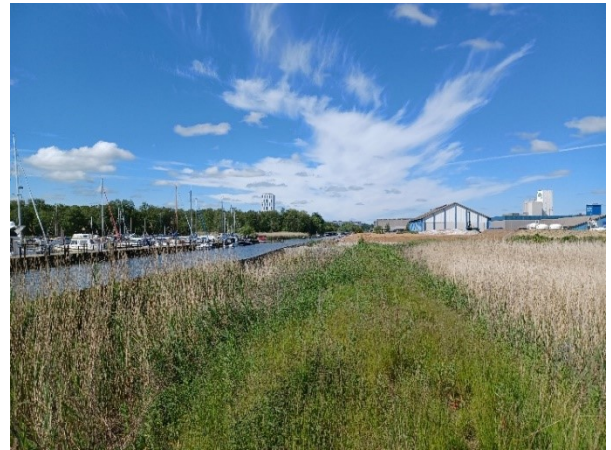
25. Sydligt dige, mod vest og delområde B

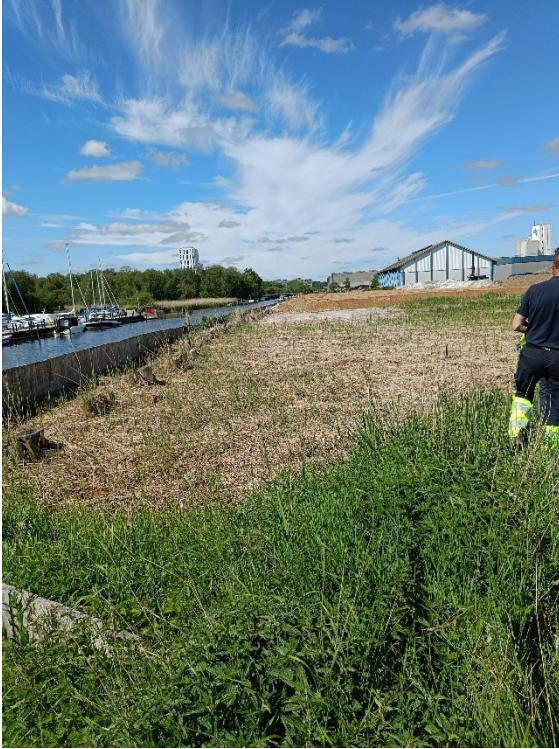
26. Fra digeknæk, mod vest og delområde B

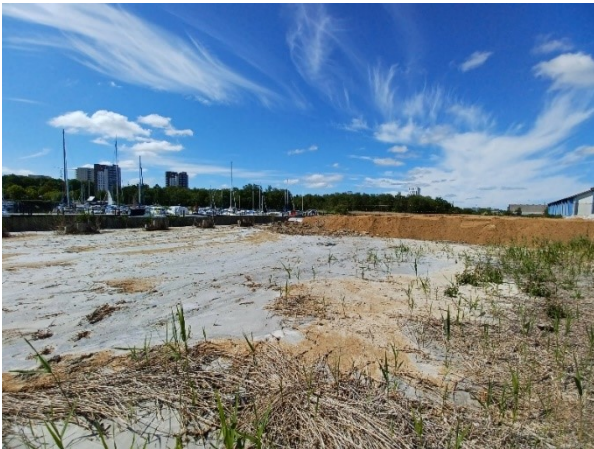
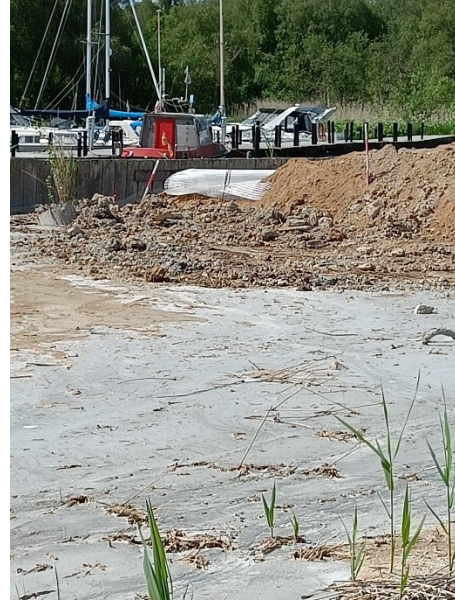
- Delområdet er cementstabiliseret. Havnen/Cowi oplyste, at ankre var fjernet ved samme lejlighed og at det deponerede materiale efter cementstabilisering til 4 meters dybte ikke længere belastede spunsen.
- Ovenpå det cementstabiliserede materiale er lagt orange signalnet og herover ca. 1 m sand. Det oplyses at sandet er rent.
- Kanten af sandlaget mod syd, ud mod spuns/vand er klargjort til stabilisering med hvidt armeringsnet/fiberdugsomslag af hvert sandlag.

Miljøstyrelsen vurderer på den baggrund, at nedlukning af delområde B er udført som beskrevet i nedlukningsplan af 24. oktober 2018 for Kolding Havns deponi suppleret med oplysninger indsendt via BOM den 15. juli 2022. De supplerende oplysninger bygger på planer om pumpe- og sluseanlæg i delområde B, herunder at det nedlukkede delområde efterfølgende byggemodnes/konsolideres ved udlægning af yderligere rent sand og etablering af vertikaldræn.

27. Delområde B, cementstabilisering og slutafdækning med sand

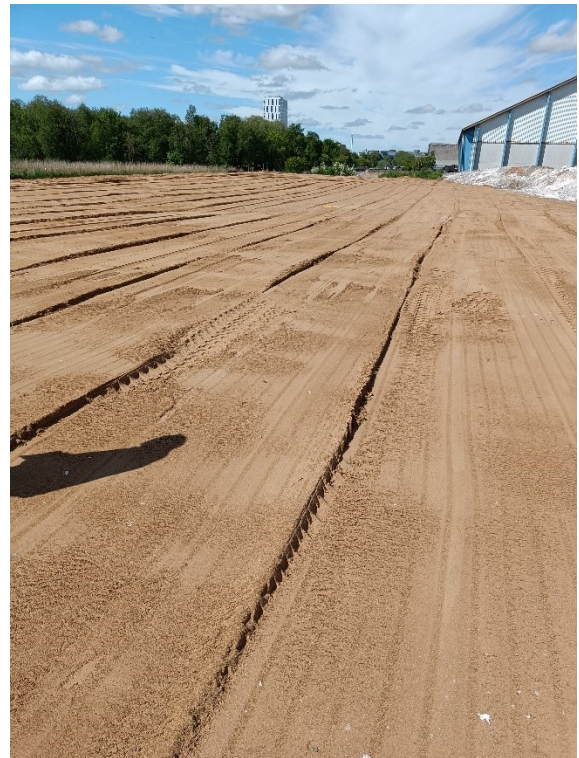
29. Toppen af slutafdækning

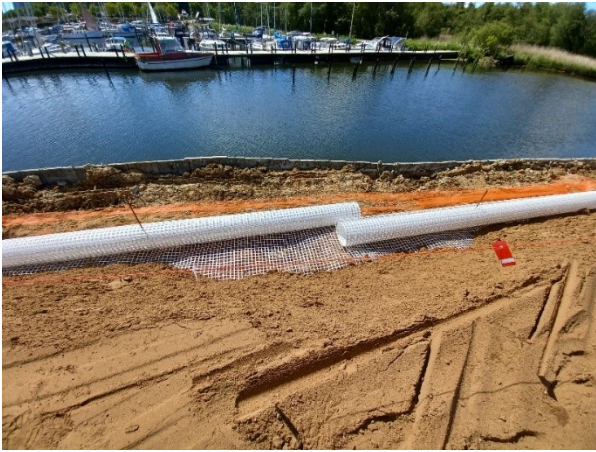
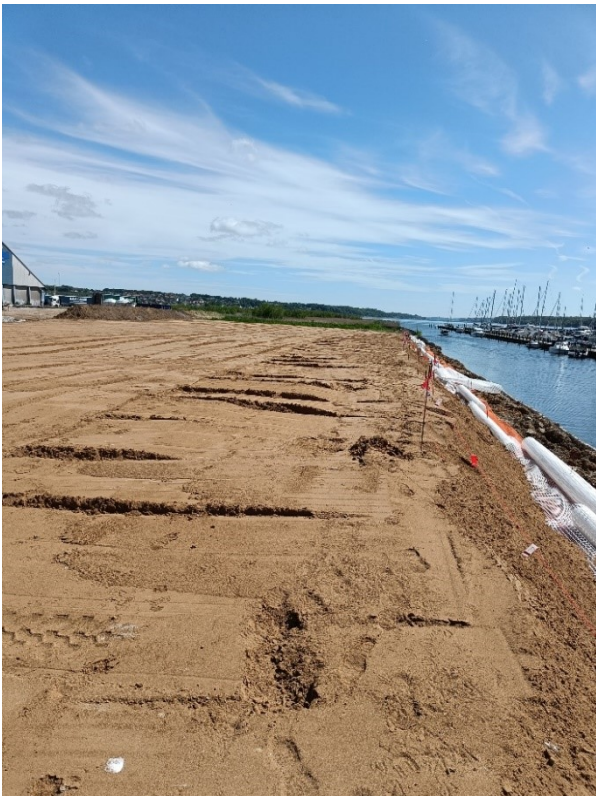
30. Orange signalnet og hvidt armeringsnet under slutafdækningsand

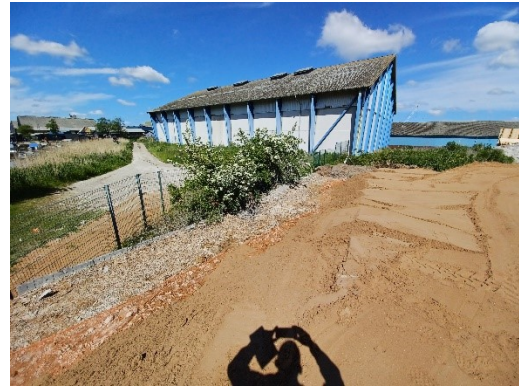
32. Orange signalnet under slutafdækning ved hegn langs vestlig ende af delområde B

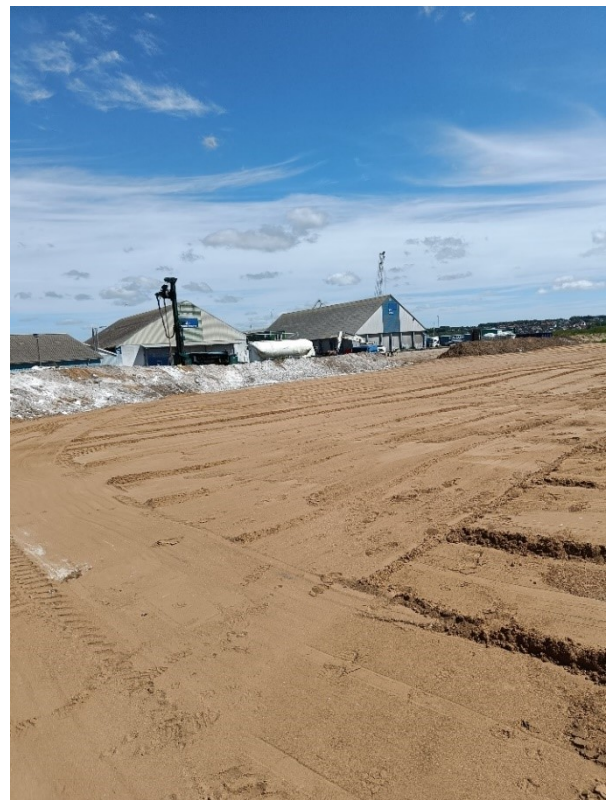
33. Toppen af slutafdækning fra deponiets sydvestligste hjørne
