Tilsynsrapport til offentliggørelse

Tilsynsrapport

Virksomhedens navn	FMC (Cheminova A/S)
Virksomhedens adresse	Thyborønvej 78, 7673 Harboøre
CVR nummer	12760043
Virksomhedstype	4.4 Fremstilling af plantebeskyttelsesmidler/biocider
Tidspunkt for tilsynet	07.12.2022
Baggrunden for tilsynet	Basistilsyn, anmeldt tilsyn
Varsling af tilsynet	24. november 2022
Deltagere fra virksomheden	Hele tilsynet: Bjarke Kynde og Vincent Scholz Dele af tilsynet: <ul style="list-style-type: none">• Simon Bech Christensen, AMS-målinger og præstationsmålinger på KVV• Jens Martin Sørensen, AMS-målinger på CLF, klorterminal og P1• Jørgen Gyberg Petersen, vedligehold og kontrol med AMS-udstyr• Karsten Kragelund, smedeværksted• Kurt Poulsen, sandblæsning og malerværksted, containerreparation og –vask, olierum• Henrik Linde, P2 incl. Norit, klorterminal og klorhal• Lisbeth Søndergaard Sørensen, jordforurening m.m.
Øvrige deltagere	-
Tilsynet udført af	Rasmus Søgaard og Monica Klitgaard Hansen

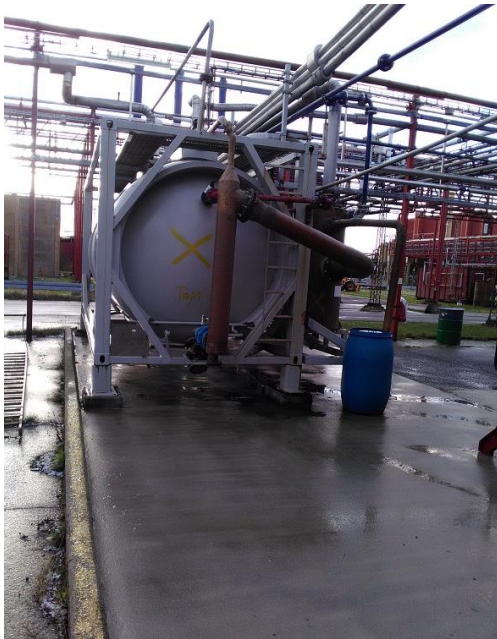
Billede 1. Tank på P2-området hvor spildevandet ekstraheres med hexan. Området har fast belægning og opkant.

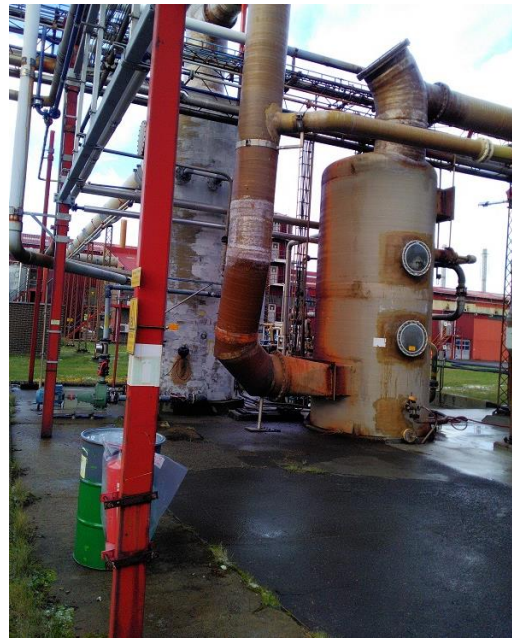
P2-områdets procesanlæg blev besigtiget. Området er befæstet med støbt beton og forsynet med opkant. Befæstelsen fremstår dog med skader og revner. MST anmoder om en status for virksomhedens arbejde med at renovere belægninger, herunder hvornår P2-området planlægges renoveret.

Billede 2. Skrubber på P2-området. Der er synlige skader og revner i belægningen.

1. MST anmoder om en status for virksomhedens arbejde med at renovere belægninger og tankgårde, herunder hvornår P2-området planlægges renoveret.
2. MST anmoder om en status for virksomhedens arbejde med at sikre alle oplag af kemikalier herunder affald.

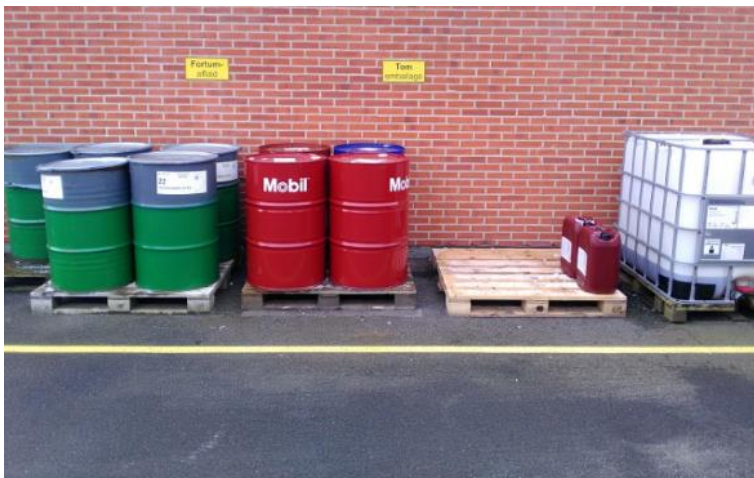
Der kunne flere steder konstateres, at flydende kemikalier herunder affald opbevares udendørs uden spildbakker og tæt på kloakfløb formentlig med afledning til overfaldevandsystemet. MST anmoder om en status for virksomhedens arbejde med at sikre alle oplag af kemikalier herunder affald.

Billede 3. Opbevaring udenfor olierum.

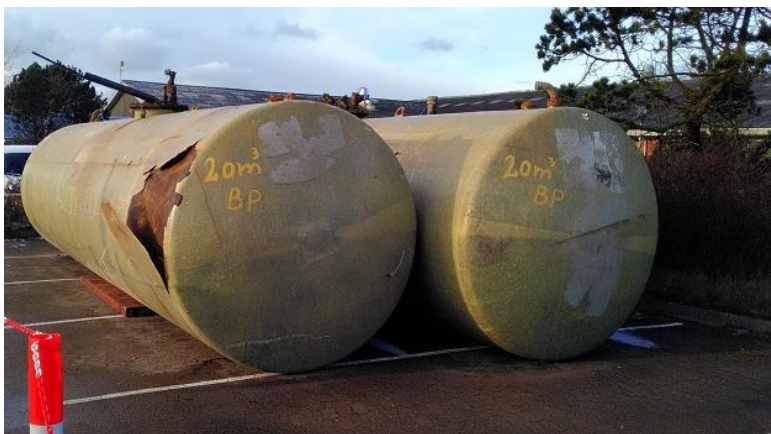
De tre tanke er gravet op, og ligger ved siden af pladsen. Pladsen er efterfyldt med sand. Olieudskiller bevares og skal modtage overfladevand. Virksomheden oplyste, at de synlige skader på tankenes udvendige coating er sket i forbindelse med opgravningen. Mærke på den mindste tank angav årstallet 1979. Håndværkere på stedet oplyste at tankene var intakte, og at der ikke var synlige tegn i jorden på lækage. Rørføringer og mandehul øverst på tankene var tydeligt rustne.

Billede 4. De to største tankegravet op på nedlagt dieseltankningsplads.

Virksomheden har før tilsynet indsendt forslag til undersøgelse af området for jordforurening efter fjernelse af anlæg.
