Miljøtilsynsrapport

Basistilsyn

Virksomhed: Nagel Danmark A/S Fælledvej 27 Gimsing 7600 Struer	Dato: 22. juni 2016	
Tlf.: 7430 7430	CVR: 81745528	
E-mail: info@nagel-group.com	P. nr.: 1016337729	
Kontaktperson: Jan Sievertsen E-mail: Jan.sievertsen@nagel-group.dk	Virksomhedstype: H 51 – Transport og speditionsvirksomhed samt Q 01 – Autoværkstedaktiviteter og -vaskeaktiviteter	Journal nr.: 09.00.00-K09-2-16
Årsag: Miljøtilsyn efter gældende retningslinjer, jf. miljøbeskyttelseslovens ¹ § 65	Tilsynsførende: Kirsten Hansen

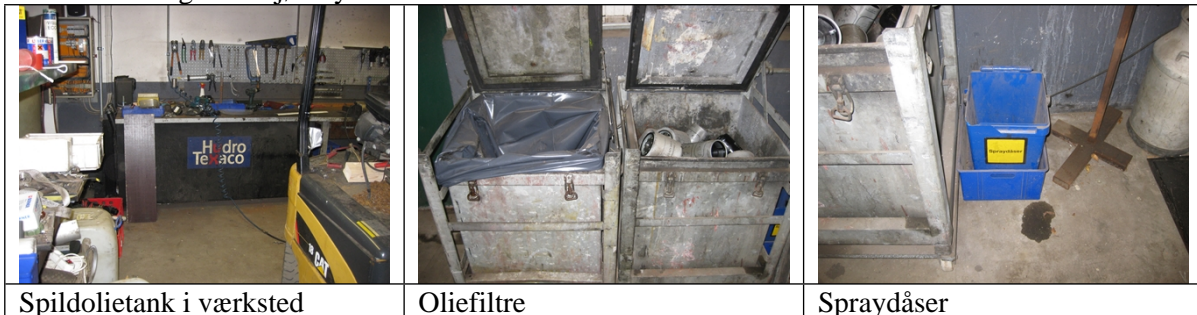
Spildolie opbevares indendørs i en ikke typegodkendt olietank i værksted. Olien tappes ofte i tankgraven, hvorefter det opsamles i 40 l beholder. Fra beholderen pumpes olien over i spildolietanken. Tanken er uden spildsikring. Der er dog ikke afløb ved tanken.

Oplaget er placeret uden spildsikring og tæt ved port. Uden for porten findes ikke-tæt betonstensbelægning.

Enkelte brugte akkumulatører fandtes ved tilsynet opbevaret direkte på betongulv i værkstedet, uden at være opbevaret i syrefast batterikasse.

Væske fra rensebar opbevares i kemikalierummet i 200 liter tromle, placeret direkte under baren. Tromlen er ikke spildsikret, og er placeret tæt ved gulv afløb.

Brugte klude, forurenede med farligt affald, f.eks. olierester opbevares i værkstedet i brandsikret beholder. Ved tilsynet fandtes låget stående åbent.

Ved tilsynet fandtes på udendørs og overdækket areal øst for skuret en 200 liters tromle med kasseret kemi fra vaskeaktiviteter. Tromlen var uden spildsikring.

Det fandtes ved tilsynet, at f.eks. farligt affald fra rensebar, oliefiltre, akkumulatorer, tromle med kasseret sæbemiddel fra vaskehal mv. ikke opbevares i hht. ovenstående bestemmelser. Forholdet indskræpes.

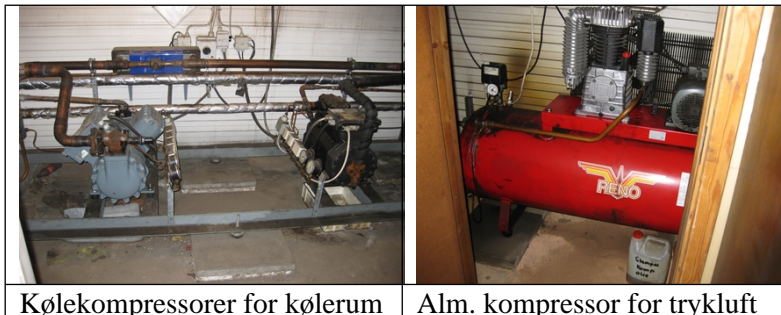
Kølekompressorer for kølerum

Alm. kompressor for trykluft
