Tilsynsrapport til offentliggørelse

Virksomhedens navn	I/S Gunderup Deponi
Virksomhedens adresse	Gunderupvej 1 A, 9550 Mariager
CVR nummer	46222954
Virksomhedstype	5.4 Deponeringsanlæg >10 t/dag eller kap. >25.000 t
Tidspunkt for tilsynet	
Baggrunden for tilsynet	Basistilsyn samt kampagnetilsyn med grundvandsboringer
Varsling af tilsynet	
Deltagere fra virksomheden	Jacob Hollerup Mikkelsen (Mariagerfjord kommune)
Øvrige deltagere	Kalle Erik (Reno Nord)
Tilsynet udført af	Louise Bjerregaard Madsen
Tilsynet omfattede	Grundvandsboringernes indretning samt slutfædækning og nedlukning af deponiet.

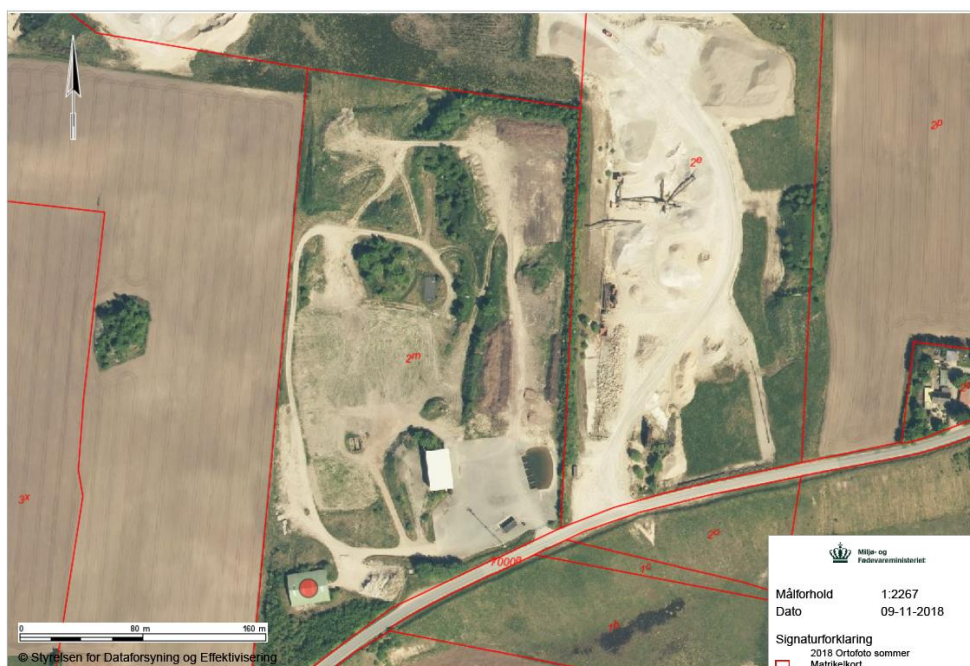
Figur 2 Der er gusgravsaktiviteter på den nordlige og østlige side af deponiet.

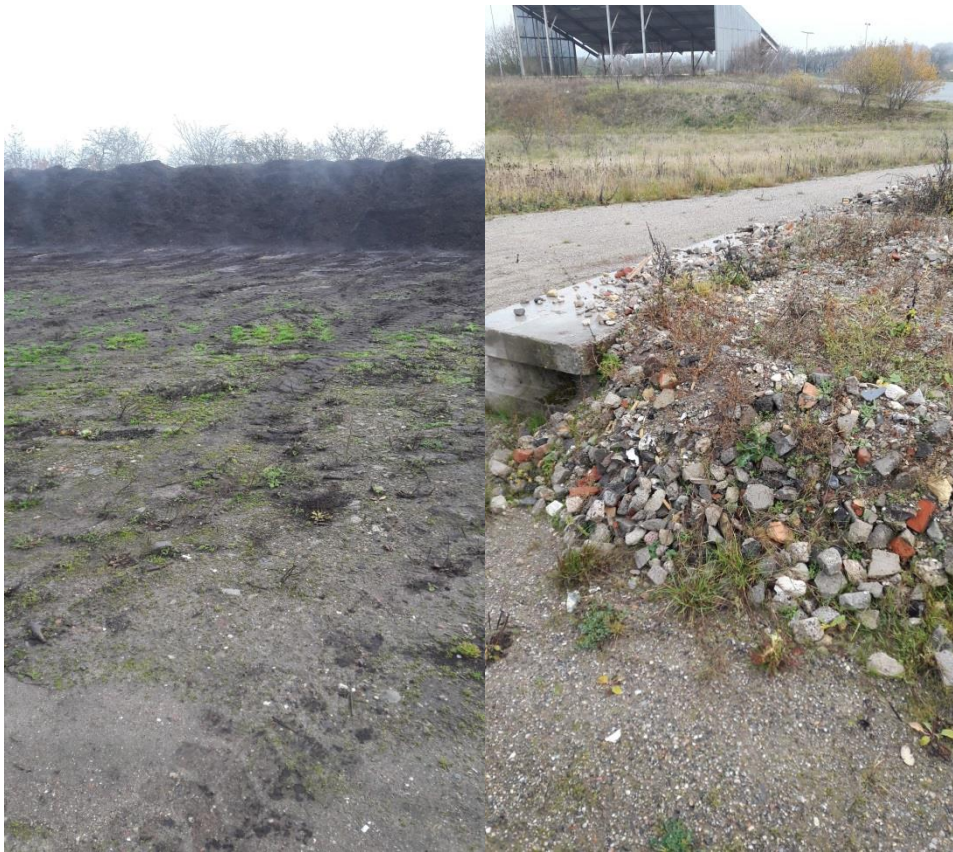
Figur 1 Oplag af landbrugskompost (have og parkaffald neddelte til jordforbedrende formål) tv. Billedet til højre viser sammensætningen af det knuste beton, der er anlagt som befæstelse under de tidligere biaktiviteter på arealet.

1. Anlægget må bruge kompost og landbrugskompost til slutafdækningen
2. Når stikledningen ind til perkolattanken skal etableres, skal der graves med forsigtighed langs den vestlige del af skellet, da membranen er placeret i umiddelbar nærhed af den eksisterende adgangsvej.
3. Slutafdækningen skal føres ud over membrankanten, således membrankanten ikke kan blottes. Slutafdækningen på den side af membrankanten, der er væk fra deponiet, behøver ikke være 1 m, men skal være tilstrækkelig til at sikre, at membranen ikke blotlægges.
4. Under de 4 adgangsveje til perkolatpumperne, hvor perkolatledningen skal føres under, kan etablering af adgangsvejene fungere som slutafdækning.
