Tilsynsrapport til offentliggørelse

Virksomhedens navn	Vejle Havns deponi for havnesediment
Virksomhedens adresse	Sydkajen 16, 7100 Vejle
CVR nummer	12053576
Virksomhedstype	5.4 Deponeringsanlæg >10 t/dag eller kap. >25.000 t
Tidspunkt for tilsynet	9. september 2024
Baggrunden for tilsynet	• Basistilsyn
Varsling af tilsynet	29. august 2024
Deltagere fra virksomheden	Jacob Poulsen
Øvrige deltagere	-
Tilsynet udført af	Theo Jansaa / Søren Jensen
Tilsynet omfattede	Tilsyn med at virksomheden overholder vilkår i de gældende afgørelser.
Materiale udleveret	Ingen.

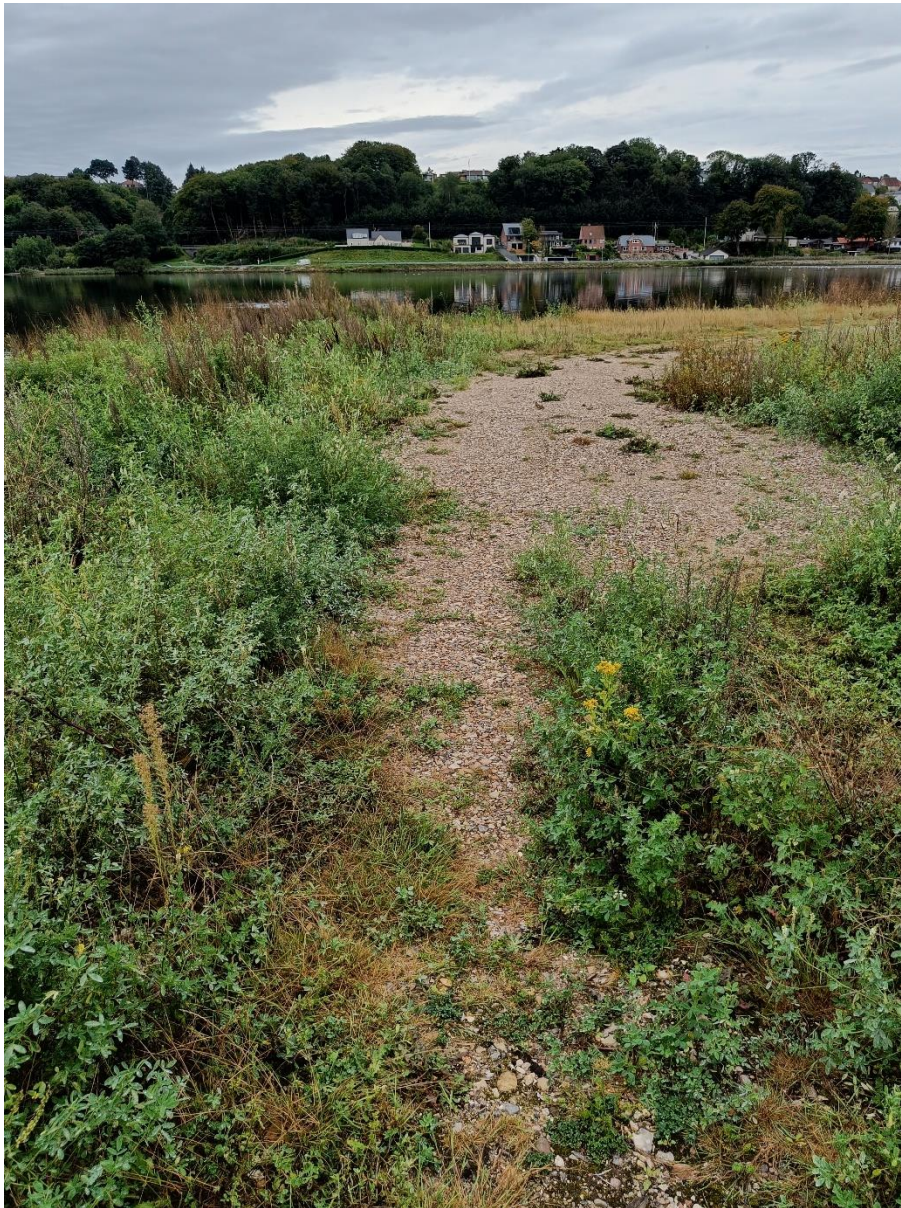
Spuns og diger blev besigtiget. Der blev ikke konstateret tegn på brud eller andre uregelmæssigheder ved tilsynet. Der har i forbindelse med storm i oktober 2023 været mindre kosmetisk skade på digernes sydøstlige hjørne, se billeder til sidst. Skaderne er blevet udbedret.

Billede 1.: Billede af deponiets sydøstlige hjørne med udbedring af kosmetisk skade på diget.

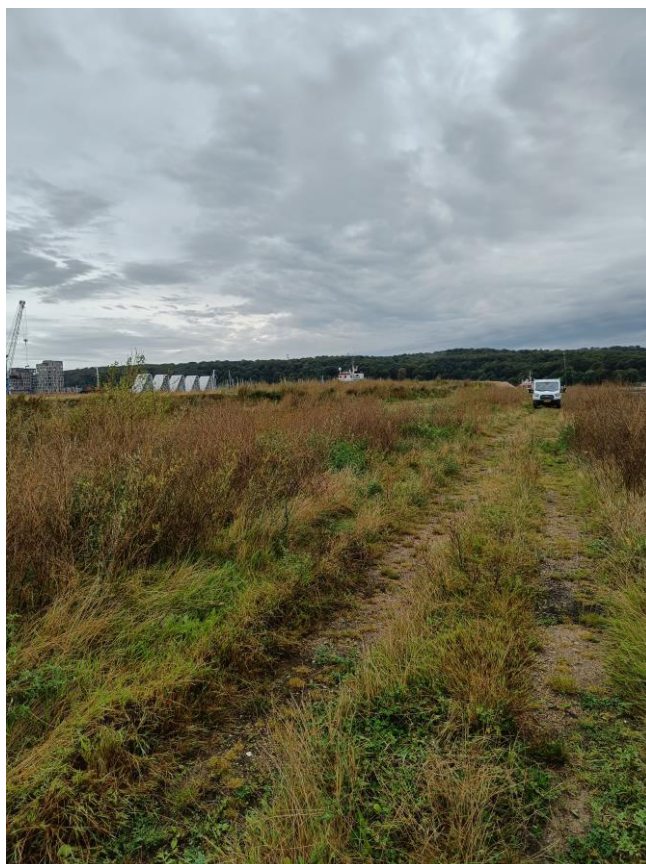
Billede 2.: Billede fra det sydøstlige hjørne taget mod nordvest.

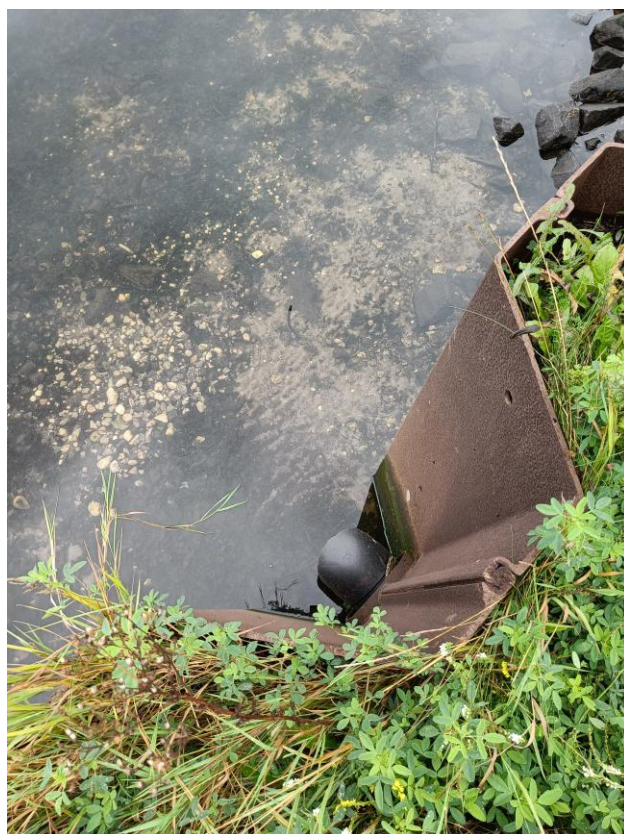
Billede 3.: Udløbsrør langs havbundssedimentdepotets østlige side.

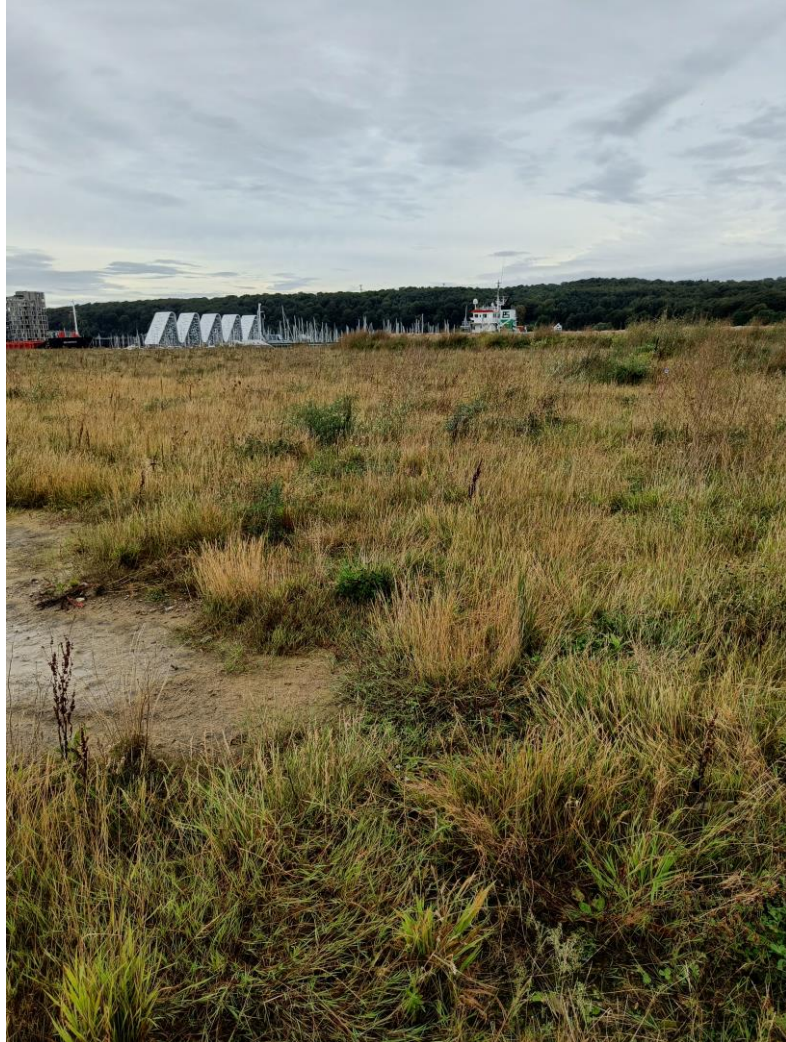
Billede 4.: Billede af den nedlukkede nordlige etape.

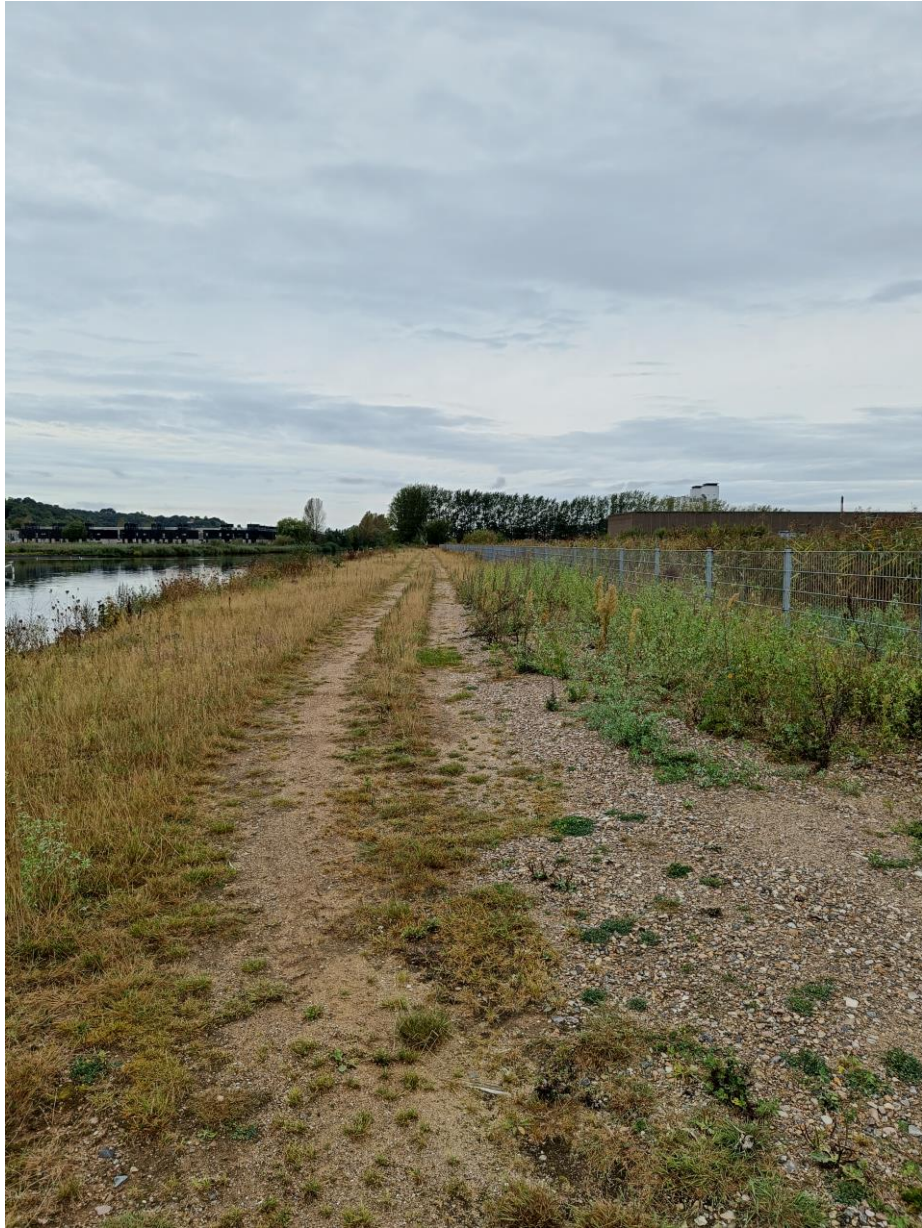
Hegnet blev besigtiget på tilsynet. Miljøstyrelsen har ingen bemærkninger hertil.

Billede 5.: Hegn langs den sydlige etape. Taget langs det sydlige dige.

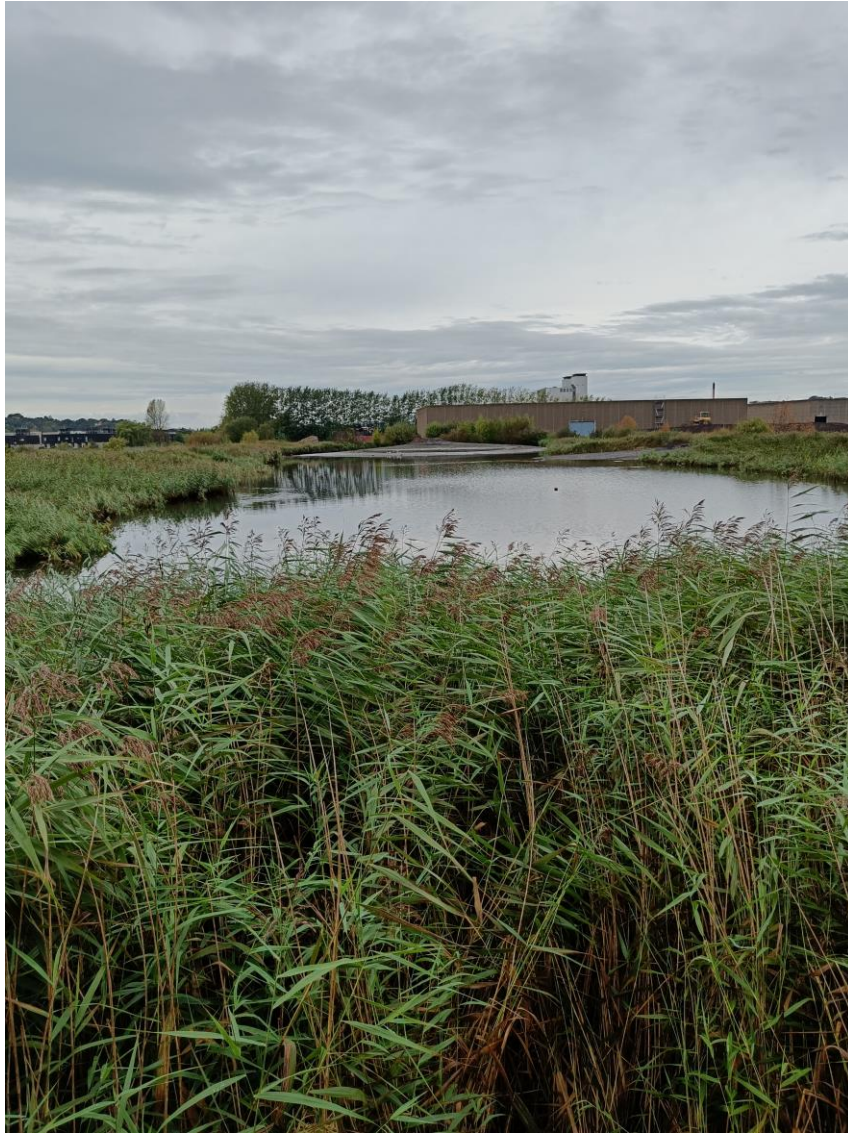
Billede 6.: Billede af Etape syd taget fra det østlige dige.
