Tilsynsrapport til offentliggørelse

Virksomheder
J.nr. MST-1272-01710
Ref. LOPED / TISCH
Dato: 21. november 2018

Virksomhedens navn	Tranekær Losseplads/Ølstykke Fyldplads
Virksomhedens adresse	Tranekærvej 4, 3650 Ølstykke
CVR nummer	29188386
Virksomhedstype	5.4 Deponeringsanlæg >10 t/dag eller kap. >25.000 t
Tidspunkt for tilsynet	23.08.2018
Baggrunden for tilsynet	Basistilsyn
Varsling af tilsynet	Den 20. juni 2018
Deltagere fra virksomheden	Mads Ærtebjerg Nielsen
Øvrige deltagere	-
Tilsynet udført af	Lone Grunnet og Tina Schmidt
Tilsynet omfattede	1. Generelt tilsyn med deponiets tekniske installationer. Herunder udfører Miljøstyrelsen i øjeblikket kampagnetilsyn med grundvandsbøringer. 2. Den udførte TV-inspektion fra efteråret 2017 af drænledninger samt kommunens opfølgning herpå. 3. Tilsyn med slutfaldækning.
Materiale udleveret	-

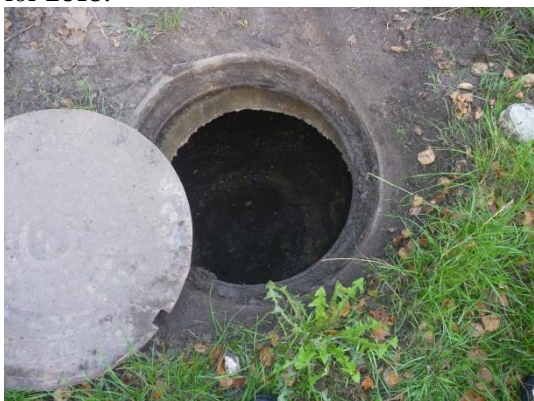
Ovenstående billede viser drænbrønd 1. Brønden var tør, til dels som følge af manglende flow i drænene. Påvirkning fra en tør sommer kan dog ikke udelukkes.

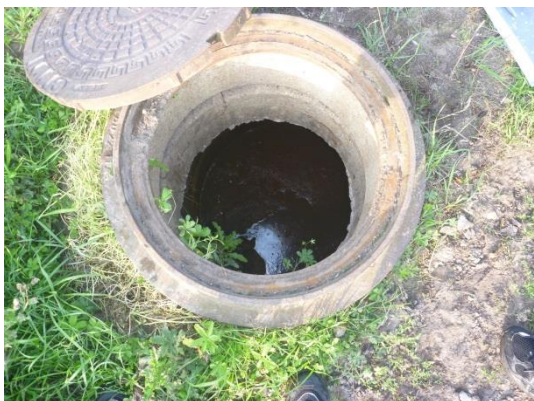
I bunden af drænbrønd 2 sås lidt vand/perkolat. Drænbrøndens afslutning ved terræn var for nyligt blevet repareret.

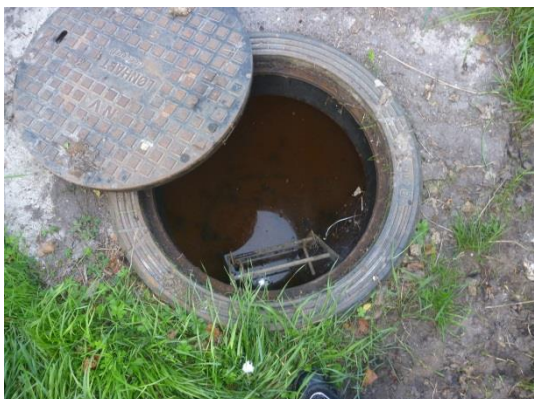
Ved tilsynet blev de områder forevist, hvor drænene er påvist defekte. Det drejede sig især om drænene beliggende i den vestlige del af deponiet nær volden, og som leder perkolat fra både nord og syd til perkolatpumpebrønden. Miljøstyrelsen orienterede Egedal Kommune om, at vi forventer at kommunen tager hånd om de defekte dræn, samt at vi forventer en afrapportering herom senest i forbindelse med fremsendelsen af den kommende årsrapport for 2018.

I drænbrønd 3 stod perkolatet højt. Egedal Kommune oplyste ved tilsynet, at drænet var ødelagt fra før drænbrønd 3 og frem til pumpebrønden.

med årsrapport 2018 fremsender dokumentation for reparation af slutafdækning og dræn.

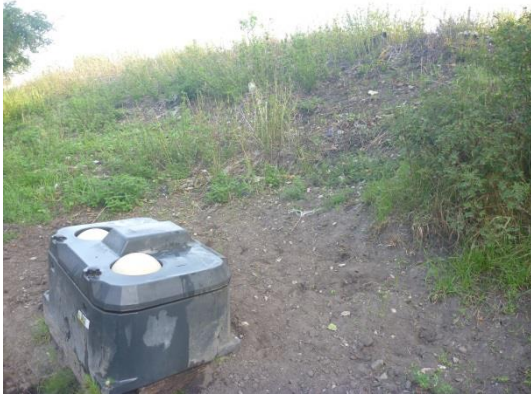
Miljøstyrelsen fik forevist de dele af deponiet, hvor det ved tidligere tilsyn havde fremgået, at kreaturerne har været mest hårde mod slutafdækningen. Der blev især observeret brud på slutafdækket i form af tilsynekomst af affald langs skrænterne nord og syd for deponiet. Nedenstående billede er fra den sydlige skråning, hvor der ved tilsynet kunne observeres plast der stak ud af skråningen.

Miljøstyrelsen informerede ved tilsynet kommunen om, at vi forventer at kommunen tager hånd om sagen med den defekte slutafdækning hurtigst muligt både i skrænterne mod nord og syd. Der henvises i øvrigt til vilkår 4.3 i Frederiksborg Amts påbud fra 2006 som indskærpes.

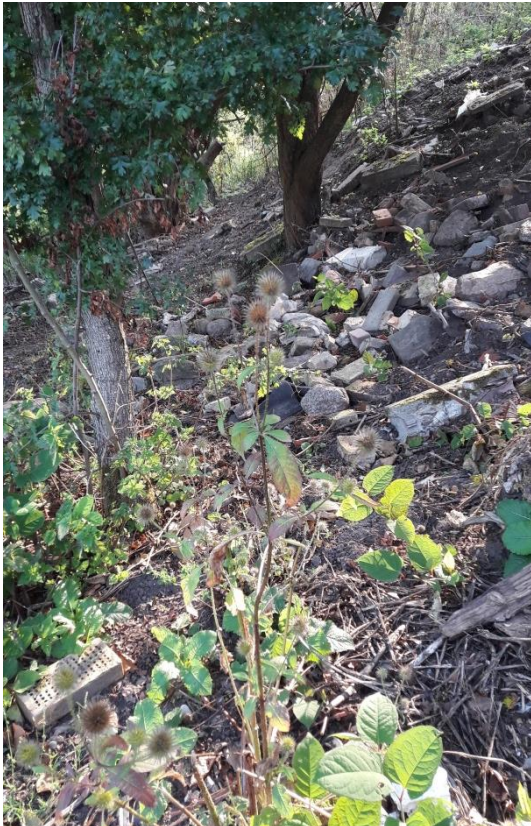
Ved deponiets nordlige skråning sås store mængder af både byggematerialer og plast, som var faldet ud af skråningen (se nedenstående billede).

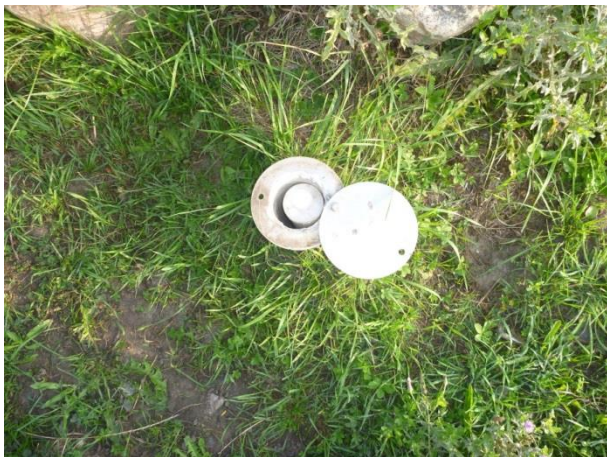
Ovenstående billede viser en af de nyeste monitoringsboringer G også kaldet DGU nr. 199. 1337. Af billedet fremgår, at der var prop i boringen.

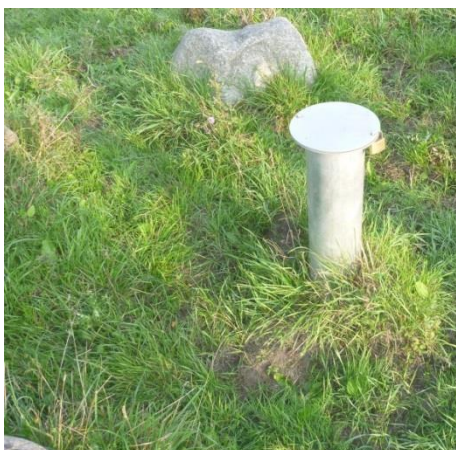
Ovenstående billede viser boring E, DGU nr. 199. 1245. I lighed med boringerne A, B, C, D og F er boring E etableret med et aflåseligt låg som skubbes sidelæns på plads (en såkaldt "københavn afslutning").

Det har tidligere vist sig at betonringe omkring boringerne til beskyttelse af forerøret er blevet ødelagt af det græssende kvæg. Derfor har kommunen forsøgt sig med at benytte store sten til beskyttelse af forerøret, hvilket har virket.
