## Tilsynsrapport til offentliggørelse

Virksomheder  
J.nr. 2019 - 1729  
Ref. Ancsk/Carre  
Dato: 31. marts 2022

Virksomhedens navn	Avedøreværket
Virksomhedens adresse	Hammerholmen 50, 2650 Hvidovre
CVR nummer	27446469
Virksomhedstype	Listepunkt Bilag 1 punkt 1.1a og 1.1 b Listepunkt Bilag 1 punkt 4.2.a (H2RES anlæg)
Tidspunkt for tilsynet	14. september 2021
Baggrunden for tilsynet	Basistilsyn
Varsling af tilsynet	Tilsynet blev varslet den 18. august 2021
Deltagere fra virksomheden	Kristian Milton (Værkleddelsen, Ørsted Avedøreværket) Ulrik Jensen (QHSE, Ørsted Avedøreværket) Jens Philip Møller (Manager havn og vand, Ørsted Avedøreværket, Svanemølleværket m.fl.) Kasper Justesen (QHSE, Ørsted Gentofte) Søren Brodin (Havn og oplag, Ørsted Avedøreværket) Christian Nedergaard Lassen (Beredskabsansvarlig, Ørsted Avedøreværket m.fl.)
Øvrige deltagere	-
Tilsynet udført af	Anna Cecilie Skovgaard og Carsten Reiter (Miljøstyrelsen, Virksomheder)
Tilsynet omfattede	Alle relevante miljøforhold, herunder - Spildevand - Oplag af biomasse, kul og olie - Emissioner (luft og støv fra afkast, støj og lugt) - Affald - Jord og grundvand

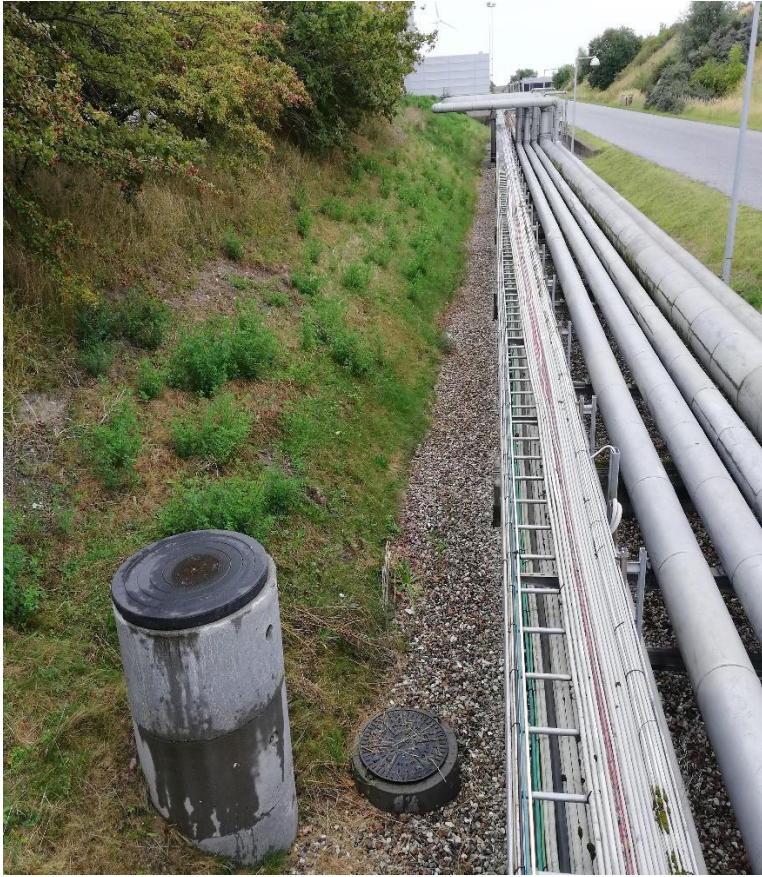
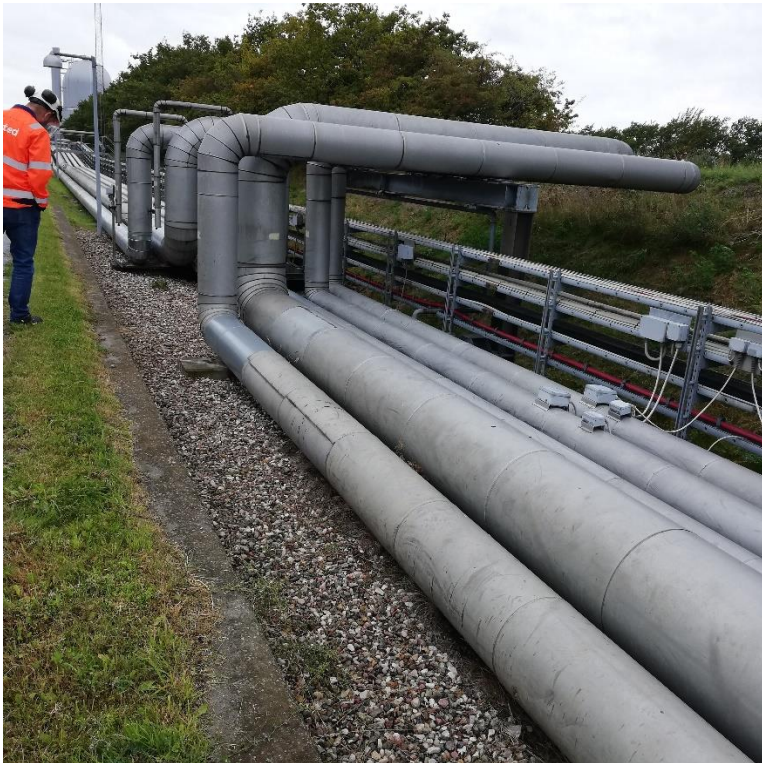
**BILAG 1:**

Spildstederne blev besøgt. Området hvor der skete udslip af fuelolie er reetableret med sten under fuelolieledning, hvilket sikrer mod at vegetation forhindrer visuel inspektion af rørledning og ventiler (Bilag 1), og der er efter hændelsen sket intern evaluering af hændelsen og fremadrettet højere prioritering af at samtlige miljøeftersyn på værket gennemføres som planlagt. Det blev herudover fremhævet af ledelsen, at det prioriteres, at der ved behov for opfølgning på enkelte miljøeftersyn ikke vil ske udsættelse af disse. Spildstedet ved mobil transformator ses reetableret (bilag 2). Der er flere mobile transformatorer opstillet som meddeles at blive fjernet senest i 2021, hvilket er sket.

Området hvor der skete udslip af fuelolie er reetableret med sten under fuelolieledning, hvilket sikrer mod at vegetation forhindrer visuel inspektion af rørledning og ventiler

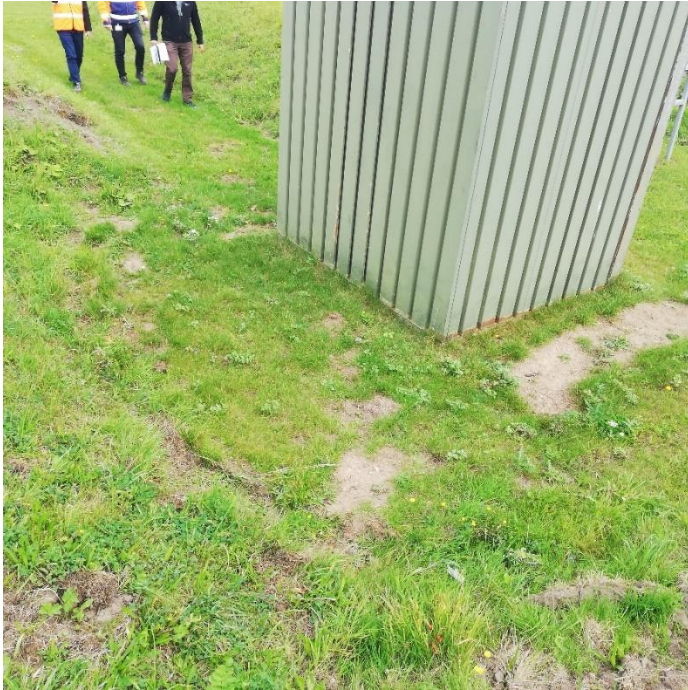
**BILAG 2:**  
Spildstedet ved mobil transformator ses fuldt reetableret.

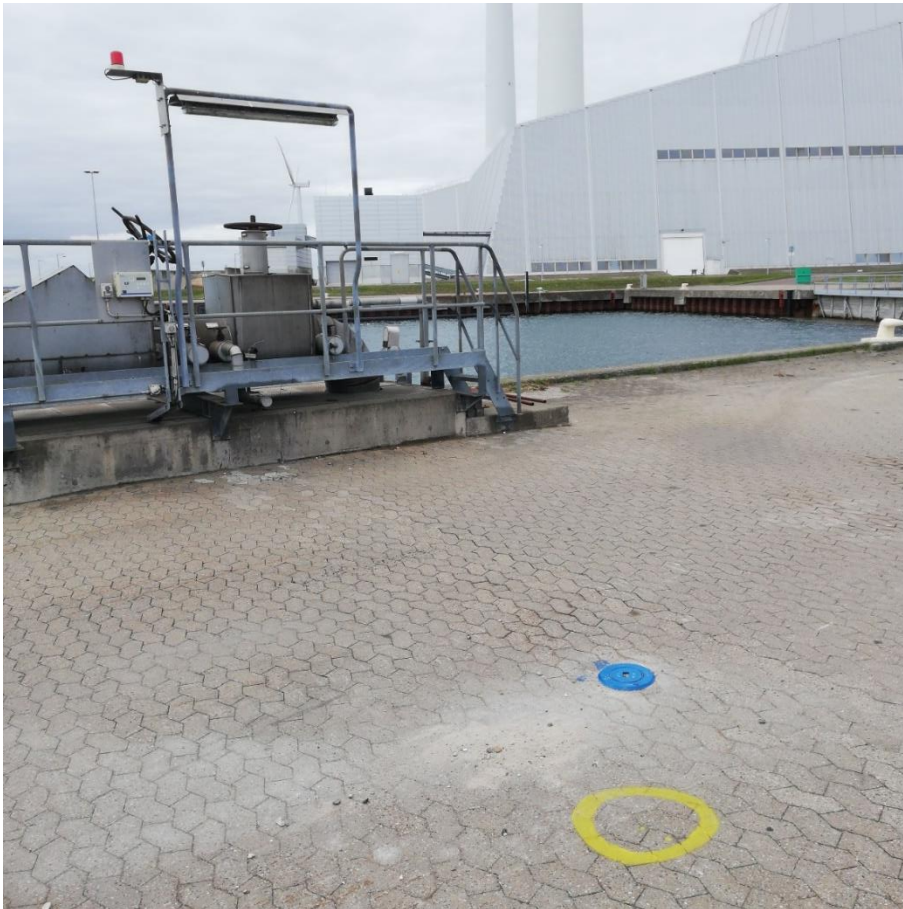
Ved revurderingen udarbejdes en basistilstandsrapport, og i denne forbindelse er der foretaget en række boringer, og en del af disse boringer blev besøgt ved tilsynet (bilag 3).

**BILAG 3:**  
Ved revurderingen udarbejdes en basistilstandsrapport, og i denne forbindelse udføres en række borer. Placeringen af en del af disse borer (blåt aflukningsdæksel) blev besigtiget ved tilsynet. Her på oliekaej ved bunkringanlæg.

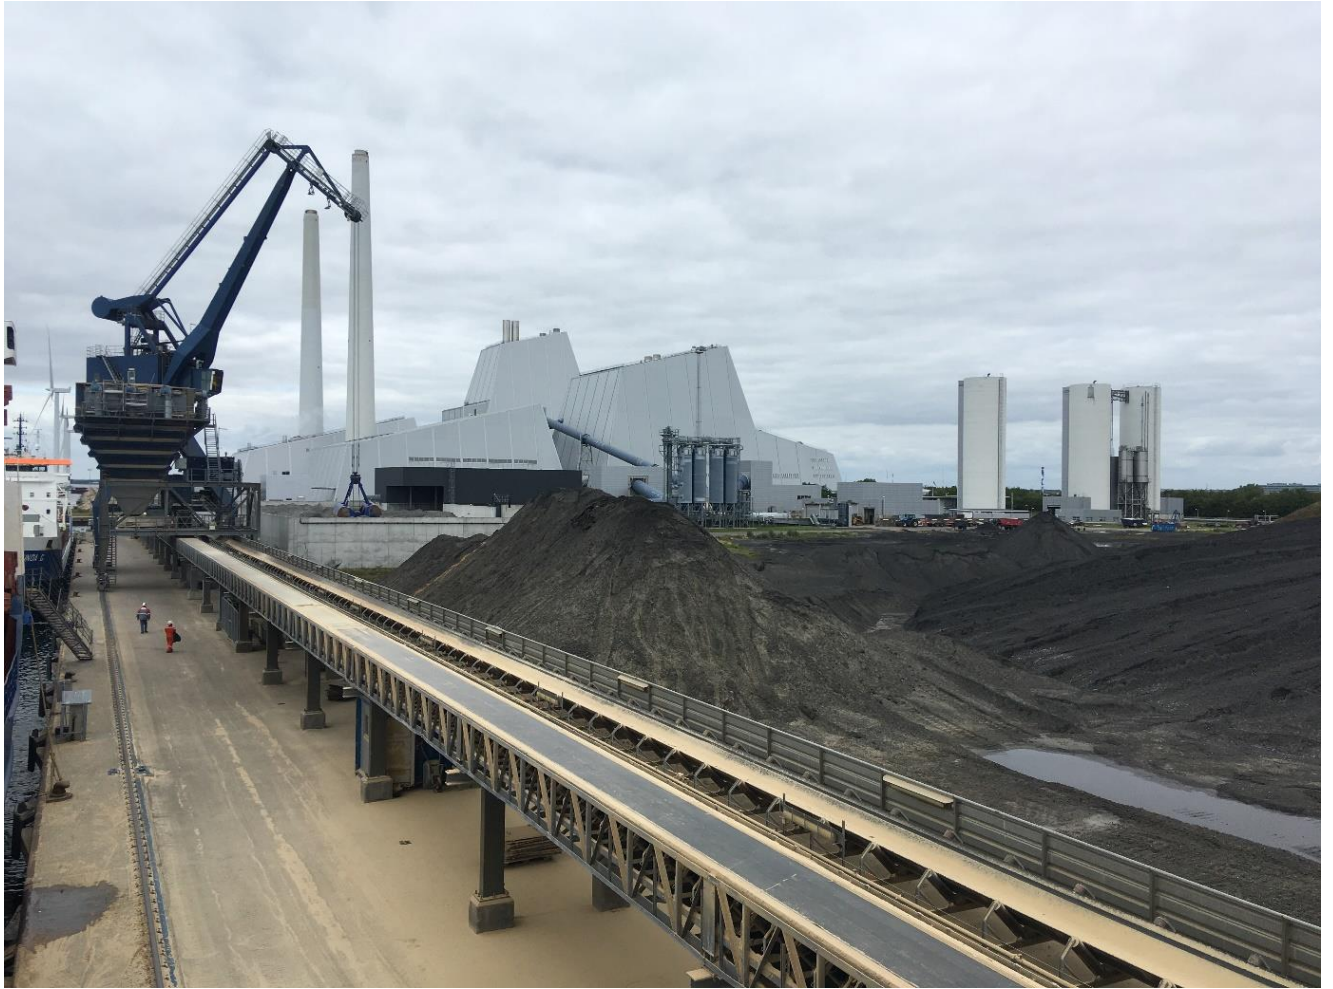
**BILAG 4:**

Ved tilsynet lå to skibe ved kaj med biomasse (biopiller). Et tredje skib med biomasse lå afventende på reden. Der foregik losning med Shipunloader til transportbånd. En del afskærmningsplader var afmonteret på transportbåndet langs kajområdet, idet der foregik eftersyn af transportbåndet. Der var betydelige mængder støv på kajområdet (Bilag 4) (vilkår 44 i MGK af 19. december 2013 Fællesanlæg). Støvet blev oplyst at stamme fra utilsigtet nedfald inden for perioden fra seneste renhold af kajområdet. Intern procedure for renhold af havneområdet, hvor der foregår losning af biomasse, blev beskrevet. Renhold af kajområdet foregår dagligt indenfor tidsrummet kl. 04 - 06 primært med fejmaskine med forstøver og eventuel supplerende opsamling sker afhængigt af vejrlig, så støvflugt forebygges. Ved tilsynet var det vindstille, og der skete ikke vindbåren materialeflugt. Eftersyn af transportbånd blev oplyst at skulle afsluttes hurtigst muligt, så plader til afskærmning af transportbånd kan genmonteres. Afskærmning på båndinddækning er efterfølgende reetableret, som dokumenteret med eftersendt billeddokumentation.

Ved tilsynet lå to skibe ved kaj med biomasse (biopiller). Der foregik losning med Shipunloader til transportbånd. En del afskærmningsplader var afmonteret på transportbåndet langs kajområdet, idet der foregik eftersyn af transportbåndet. Der var betydelige mængder støv på kajområdet.

1. Der er udført en rapport om tilstand og tæthed af olieudskillere afleveret til Miljøstyrelsen den 13. august 2020. Der afventes aflevering af afhjælpning af de konstaterede mangler.
2. Der blev observeret betydelige støvaflejringer ved havnen, jf. pkt. 2 og 3 nedenfor. Eftersyn af transportbånd blev oplyst at skulle afsluttes hurtigst muligt, så plader til afskærmning af transportbånd kunne genmonteres.

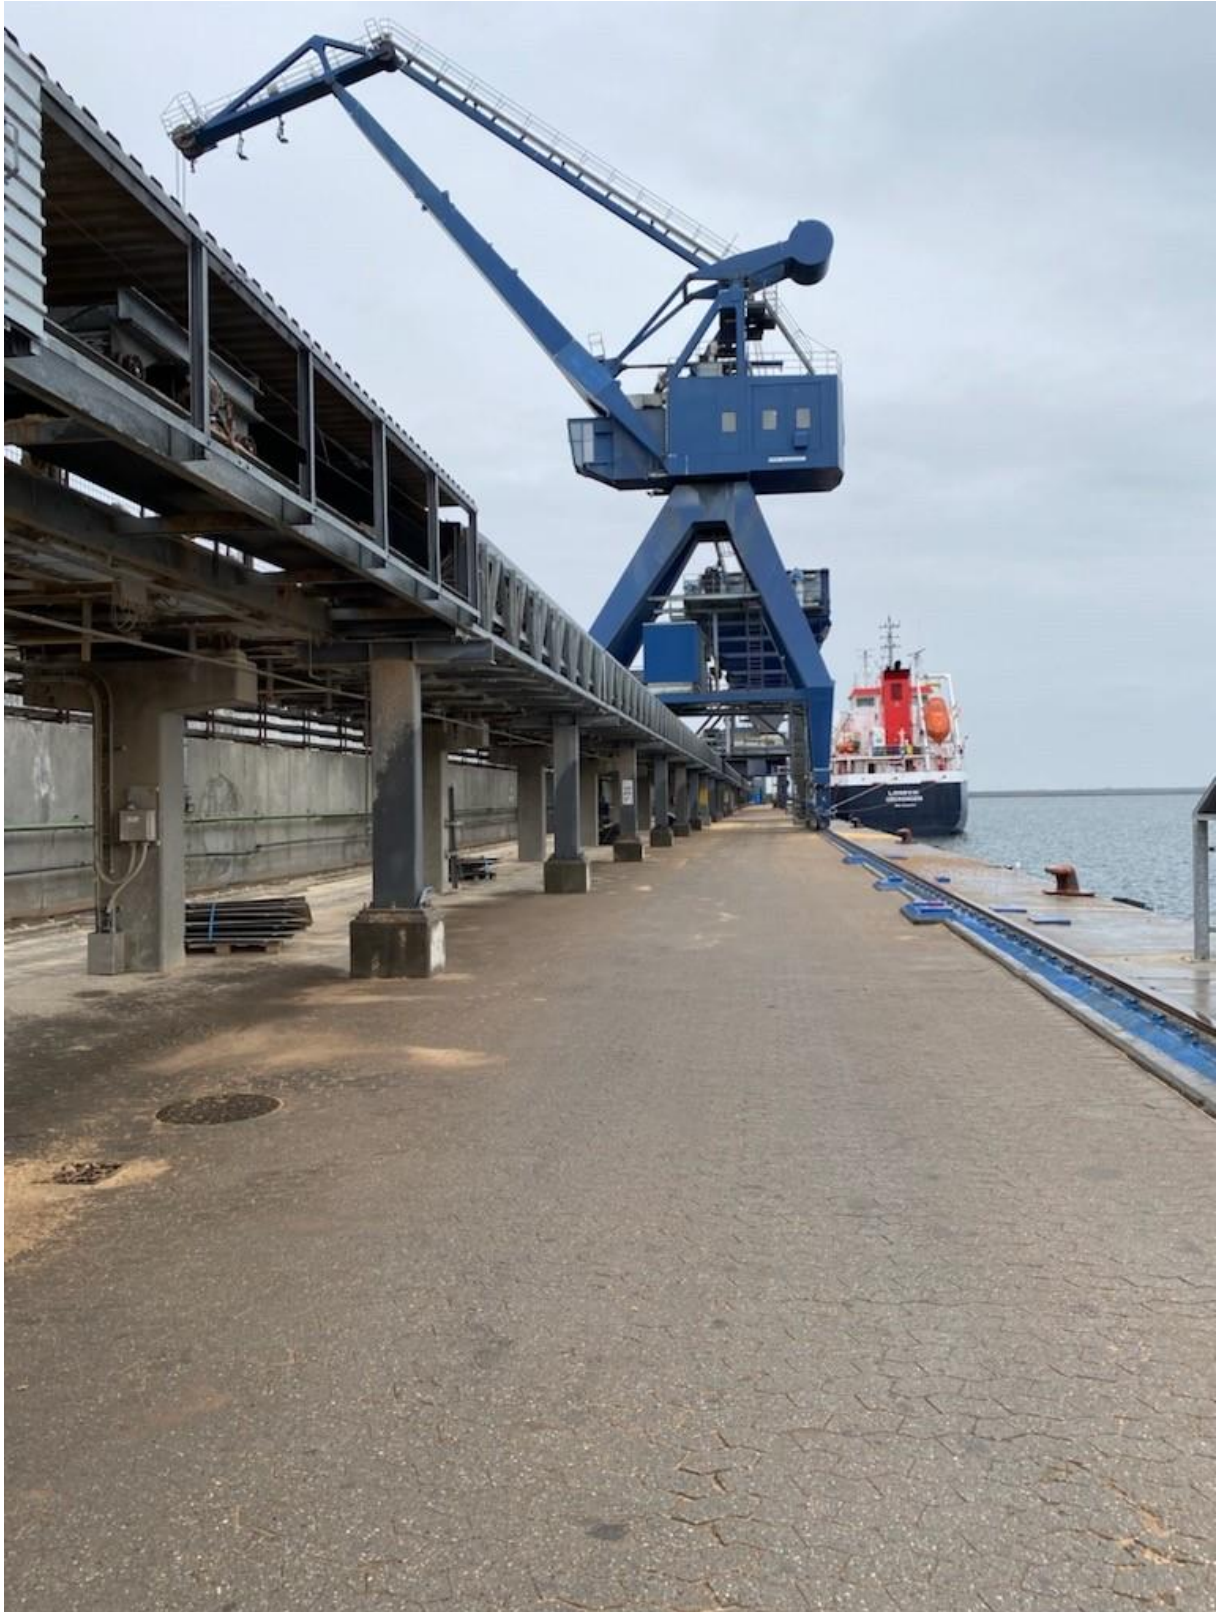
Støvflejringer på kajområdet er efterfølgende fjernet, som dokumenteret med eftersendt billeddokumentation (Bilag 5).

**BILAG 5:**  
Støvflejringer på kajområdet er efterfølgende fjernet, som dokumenteret med eftersendt billedokumentation af 21. september 2021.

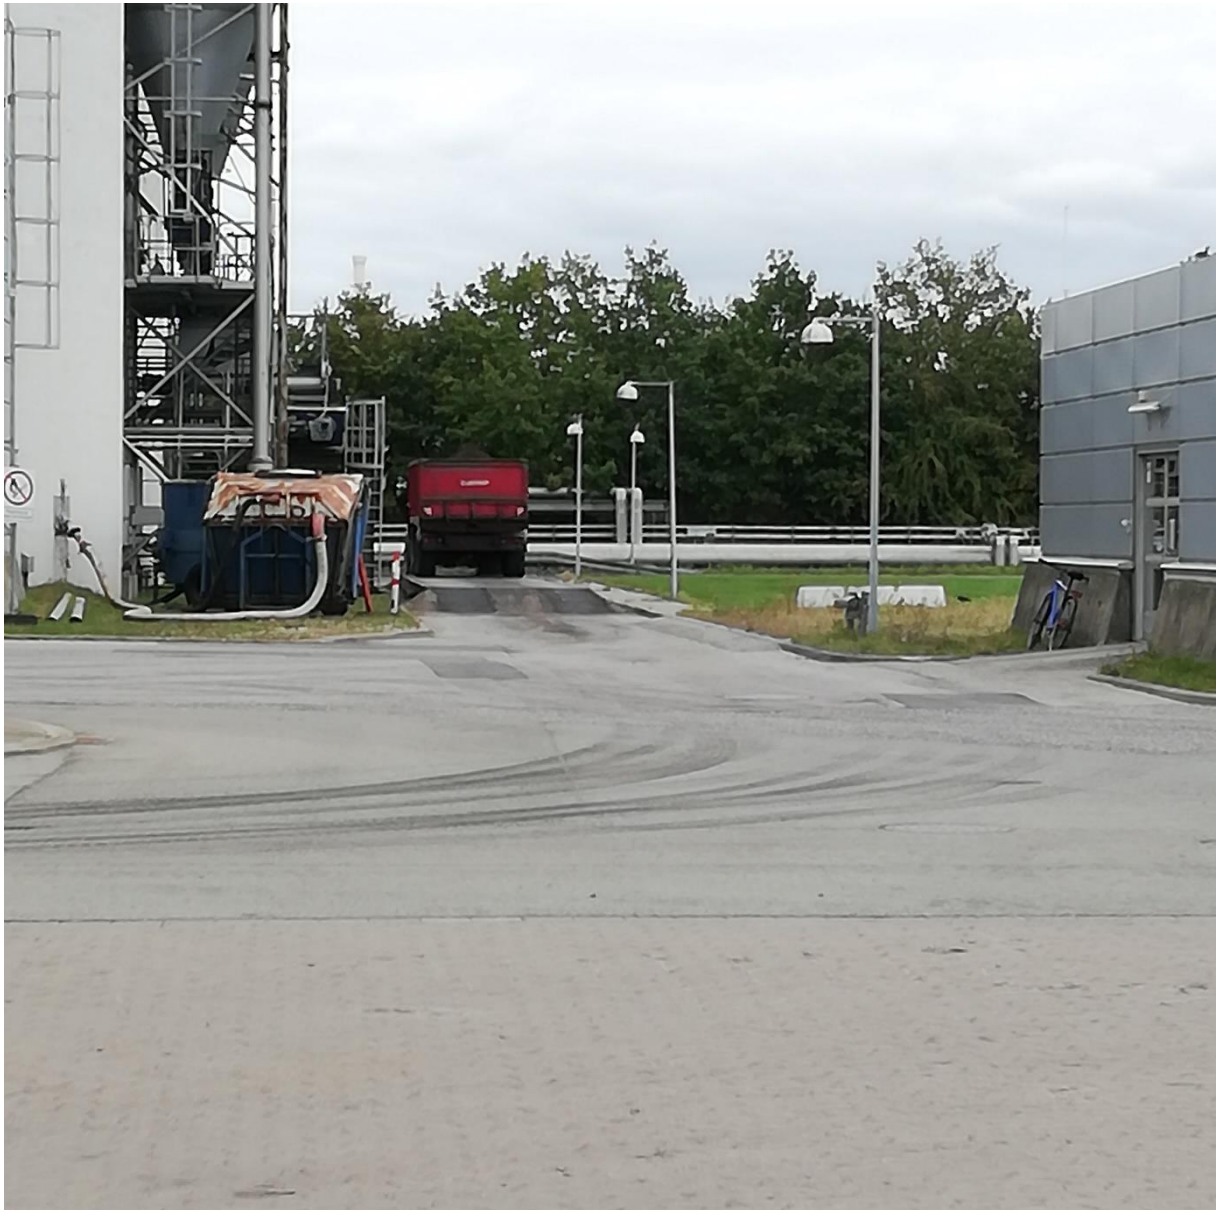
**BILAG 6:**

Transport af bundaske fra Blok 1 og Blok 2 sker med traktor og tipvogn. For opgørelse af mængder kører traktor over brovægt, hvor der sker automatisk dataopsamling til Scanvægt (Bilag 6), således at tilførsel registreres til bundaskeplads, og de samlede oplagsmængder kan opgøres.

Transport af bundaske fra Blok 1 og Blok 2 sker med traktor og tipvogn. For opgørelse af mængder kører traktor over brovægt, hvor der sker automatisk dataopsamling til Scanvægt, således at tilførsel registreres til bundaskeplads, og de samlede oplagsmængder kan opgøres

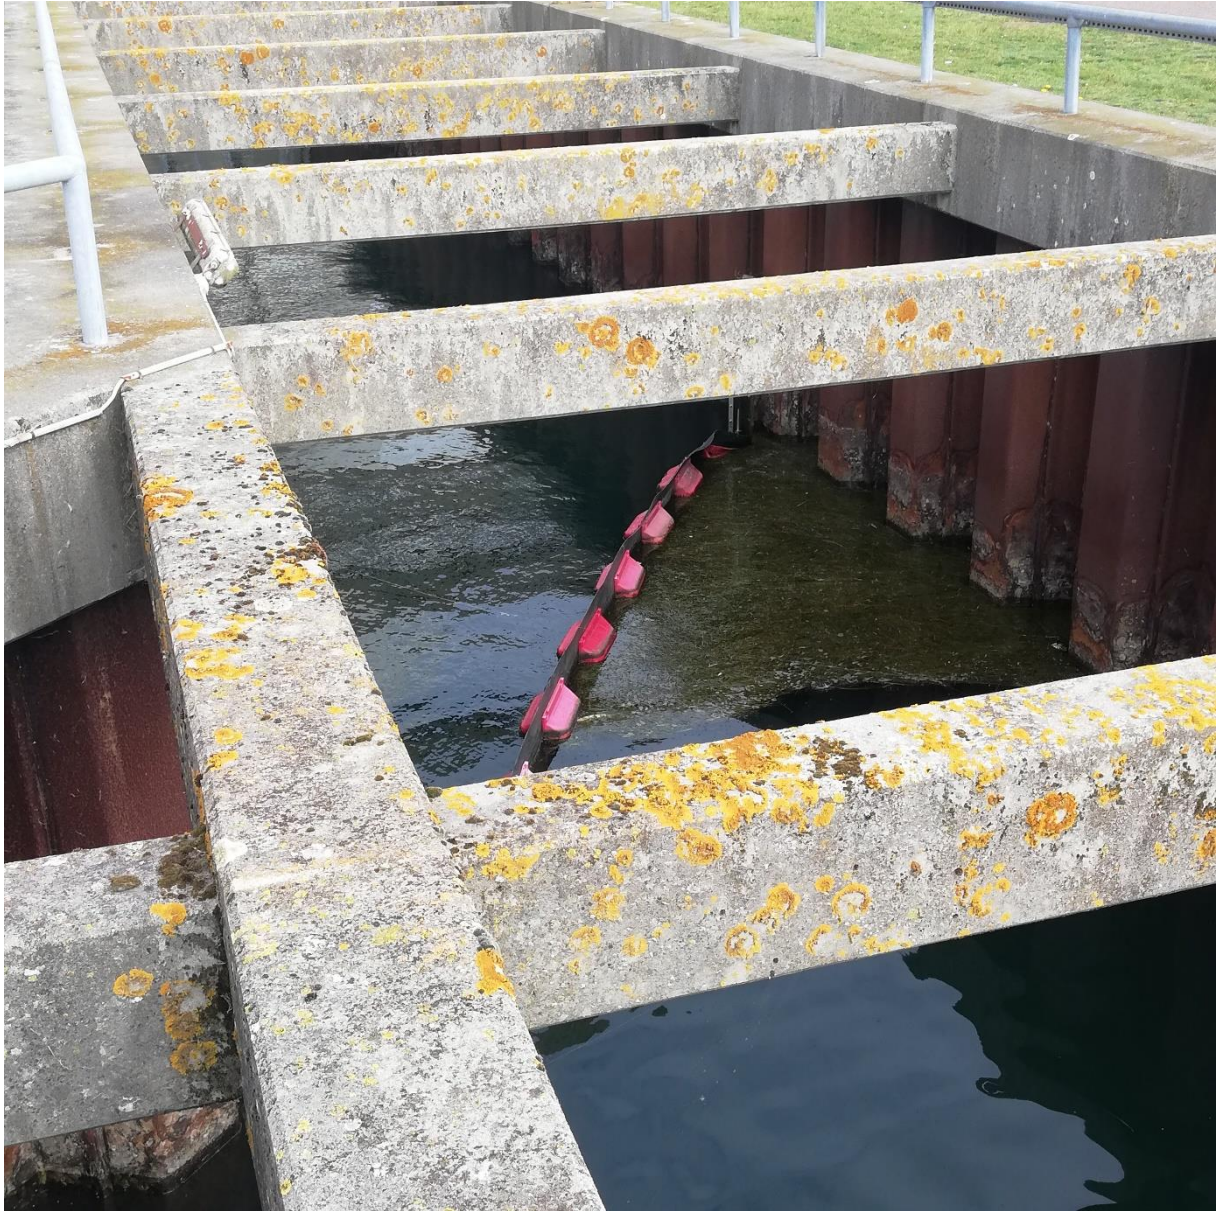
**BILAG 7:**  
Kølevandskanal for afgang af kølevand fra Blok 2. Flydespærre er fast anlagt til skimning af overfladen.

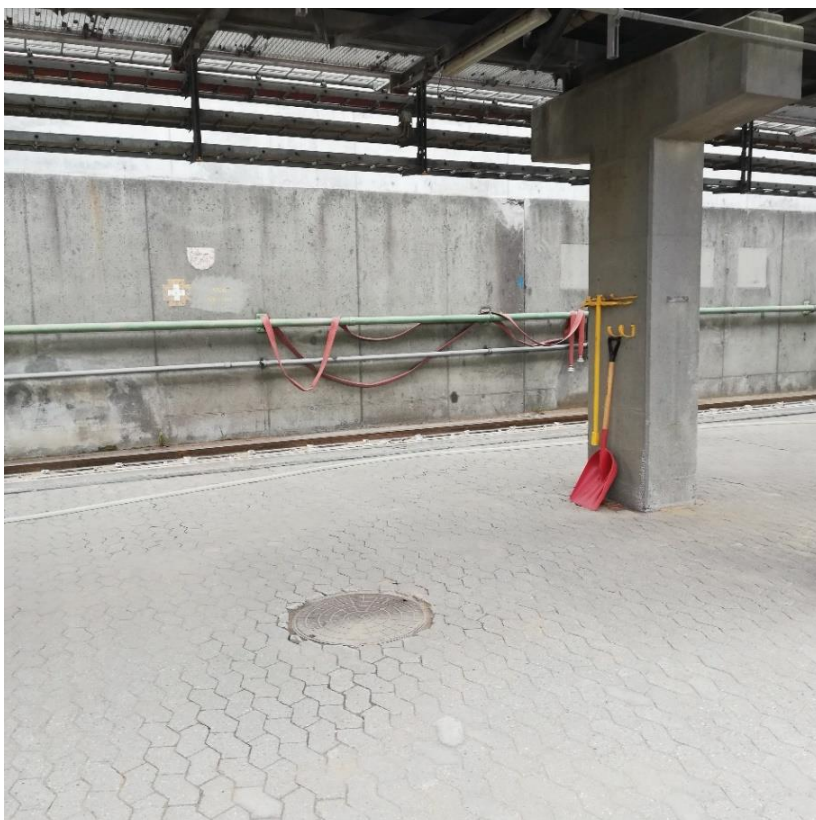
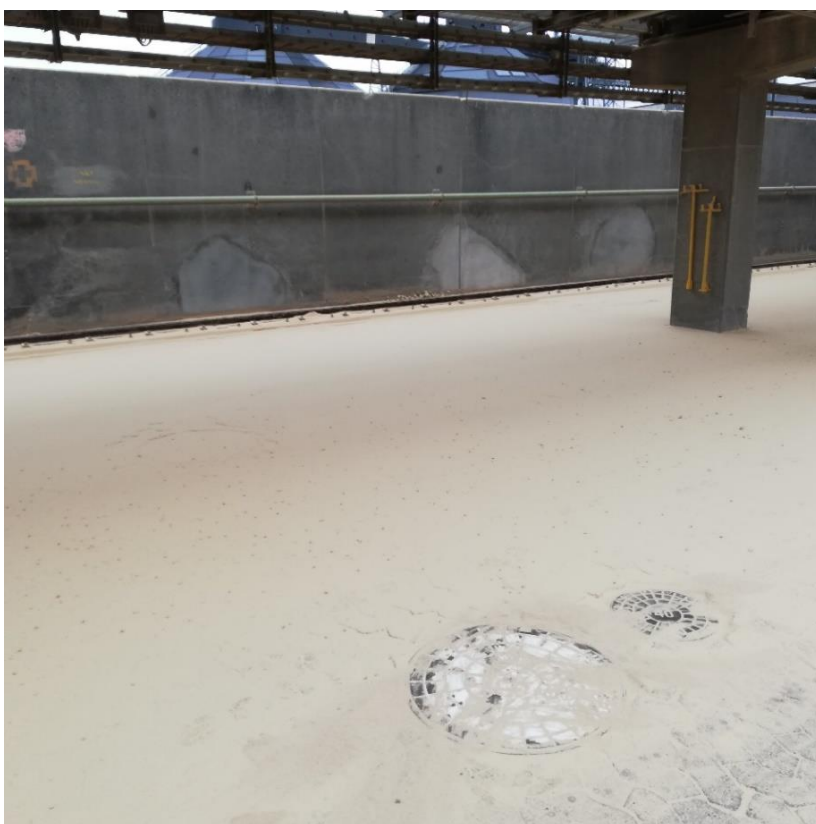
**BILAG 8:**

Skot 6 (øverst) og skot 7 på kajanlægget for modtagelse af biomasse. Remedier til betjening af skot stod klar. Dæksel til skot 7 (nederst) var ikke umiddelbart synlig pga. tykt støvlag fra losningen af træpiller. På en bagvedliggende mur, ind til vådaskelageret bag kajanlægget, er der angivelse af skottets placering, hvorved dækslet hertil blev afdækket

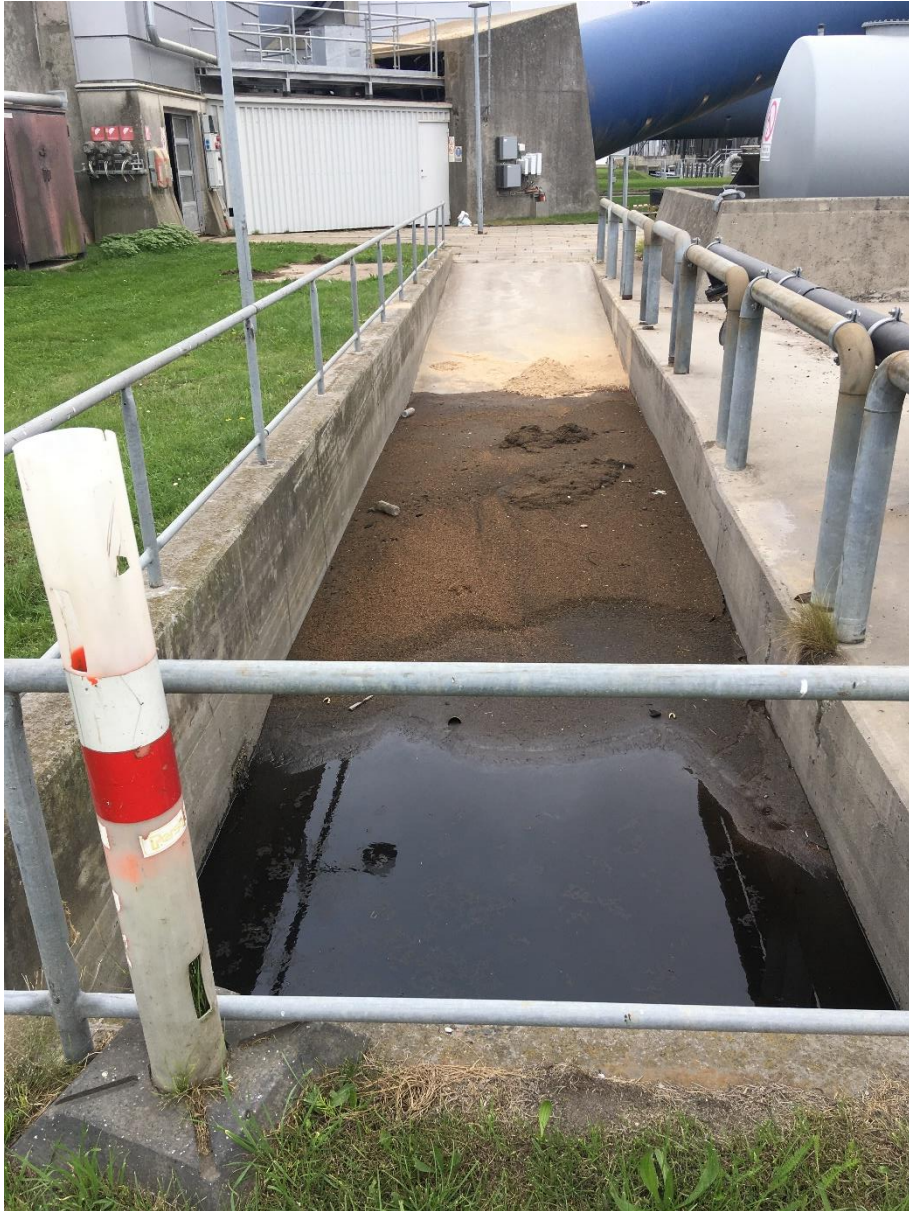
**BILAG 9:**

I området bag dieseltank var der et skråt anlagt bassin der benyttes ifm. vask af kørende materiel.

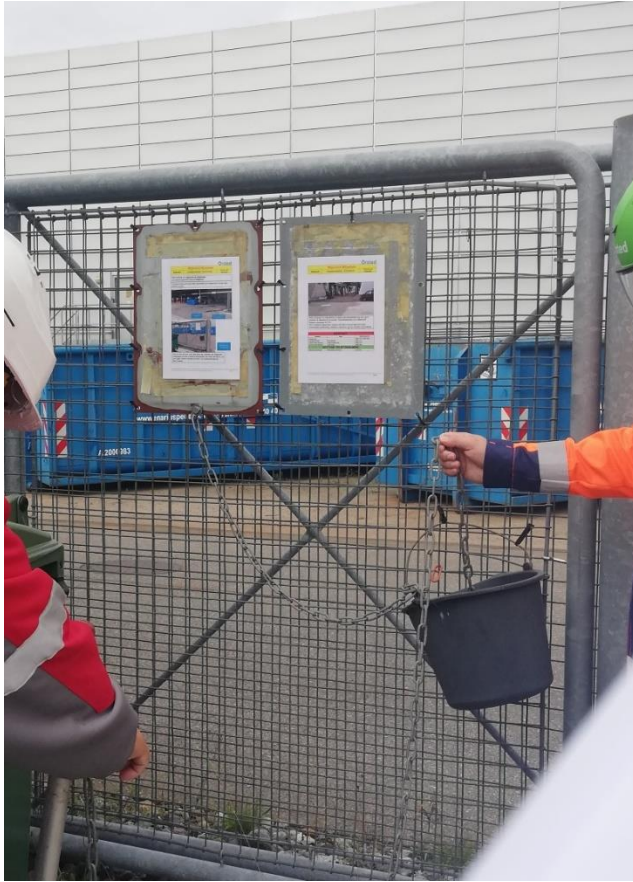
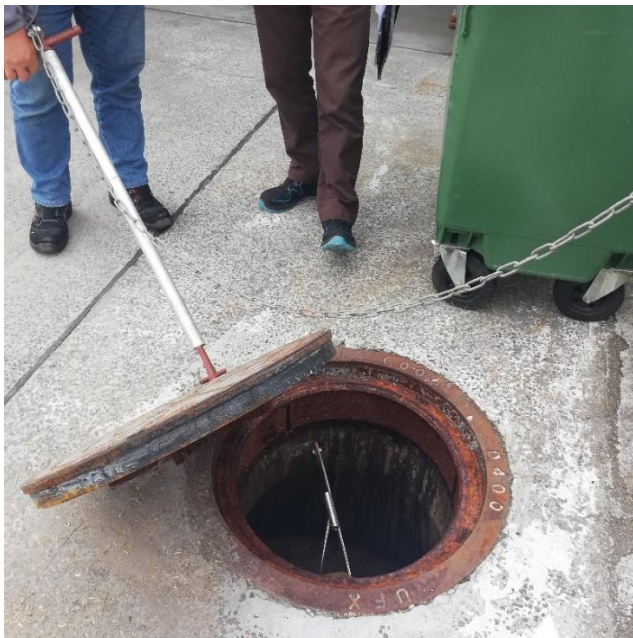
**BILAG 10:**

På miljøplads kan spjæld lukkes i tilfælde af utilsigtet spildhændelse. Der var opsat instruks og remedier til løft af dæksel var umiddelbart til rådighed ved spjældet. Lukning af spjæld blev demonstreret

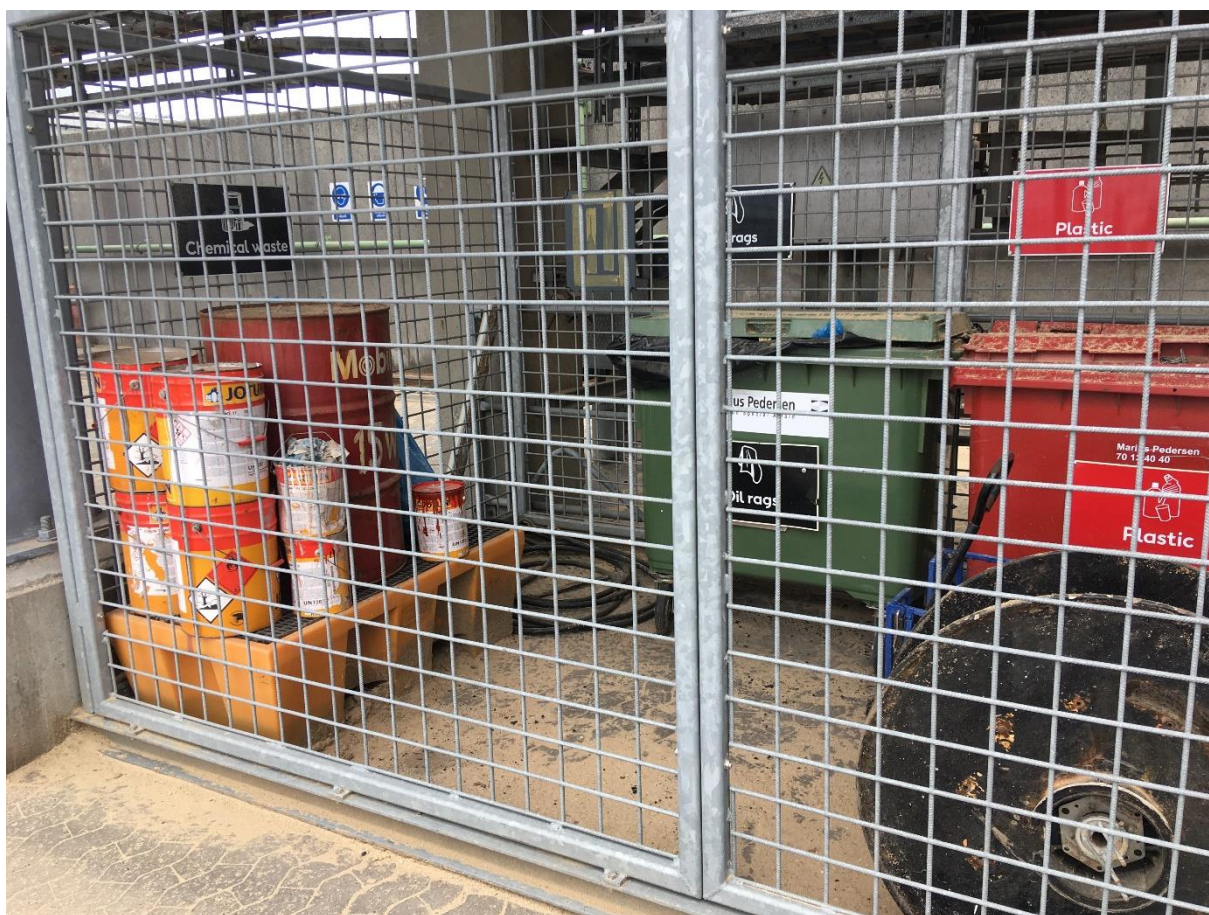
**BILAG 11:**

På biomassekaj var der et aflukket kemikalie/affaldsrum med affadssortering og opsamlingskar til henstilling af kemikaliebeholdere.

På biomassekaj var der et aflukket kemikalie/affaldsrum (Bilag 11). Det bør iværksættes at samtlige brugere af kemikalie/affaldsrummet (evt. skibsbesætninger) skal følge instruks, så beholdere opbevares med tilstrækkelig understøtning på opsamlingkar, så utilsigtede spild forebygges.

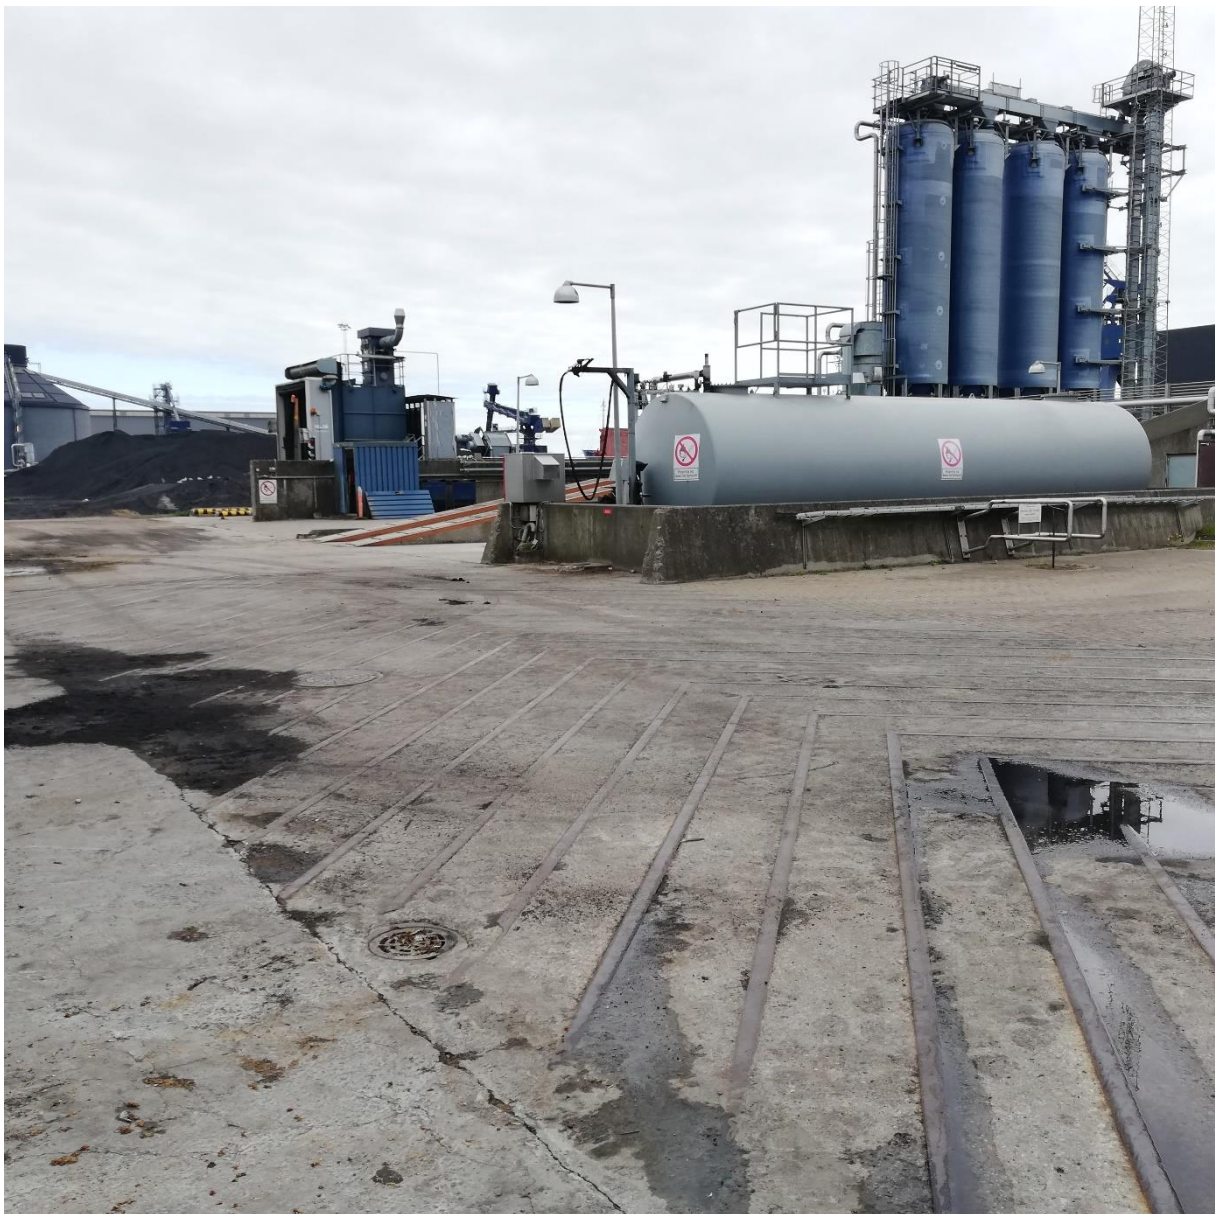
**BILAG 12:**

Område hvor tankning af rullende materiel foregår blev besigtiget. Der er fast belægning med forstærkning af metal (jernbaneskiner) i niveau med betonbelægning. Belægning var enkelte steder ujævn med mindre hulninger hvor der stod væske, uden oliehinde. Der var ikke spor af spild. Belægning var slidt men ikke revnet.

Område ved dieseltank hvor tankning af rullende materiel med fast belægning med forstærkning af metal (jernbaneskiner) i niveau med betonbelægning. Der er udført boring i tankningsområdet ved olieudskillere.

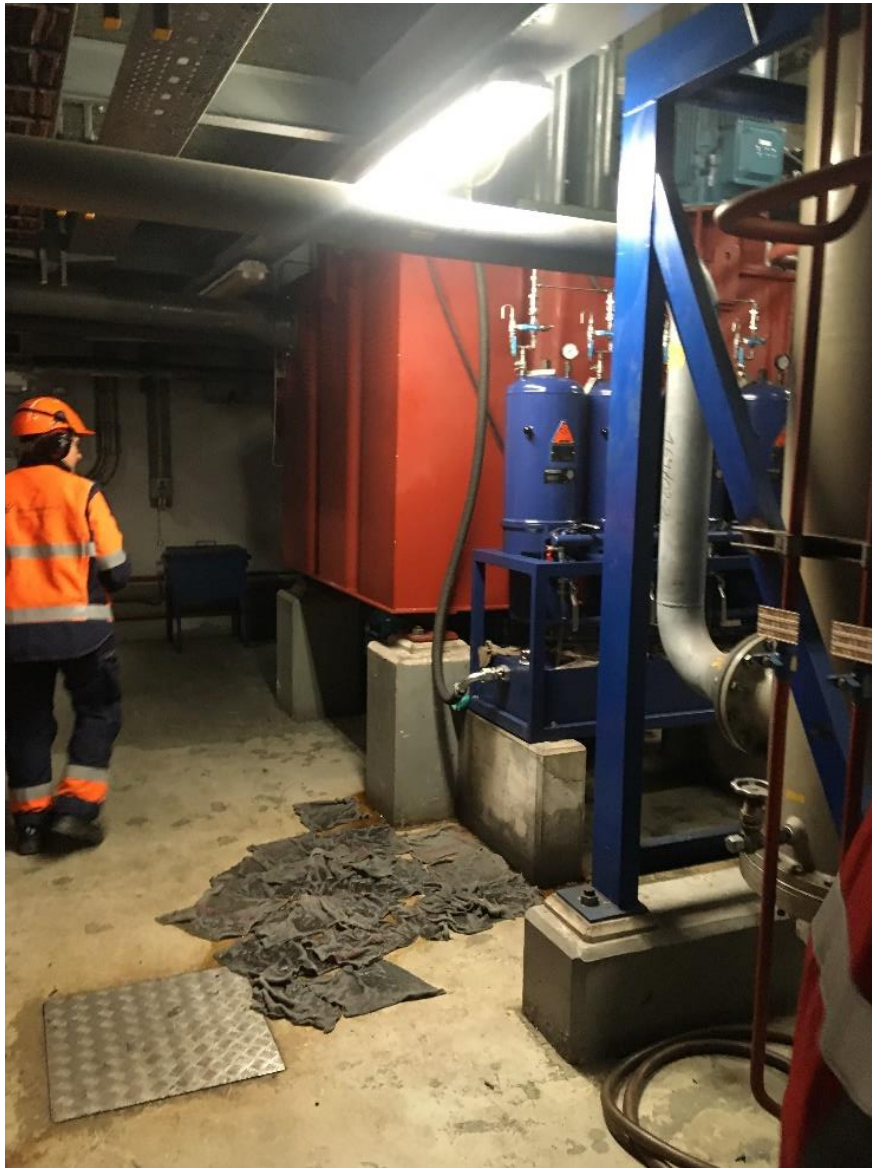
**BILAG 13:**

To indendørs procestanke med smøreolie blev besigtiget, og der kunne konstateres mindre olieudsivning (Bilag 13). Ørsted har oplyst at udsivningen skyldtes rensning/udskiftning af filtre, der var klude udlagt på tæt betongulv.

To indendørs procestanke med smøreolie blev besigtiget, og der kunne konstateres mindre olieudsivning der skyldtes rensning/udskiftning af filtre, der var derfor klude udlagt på betongulv

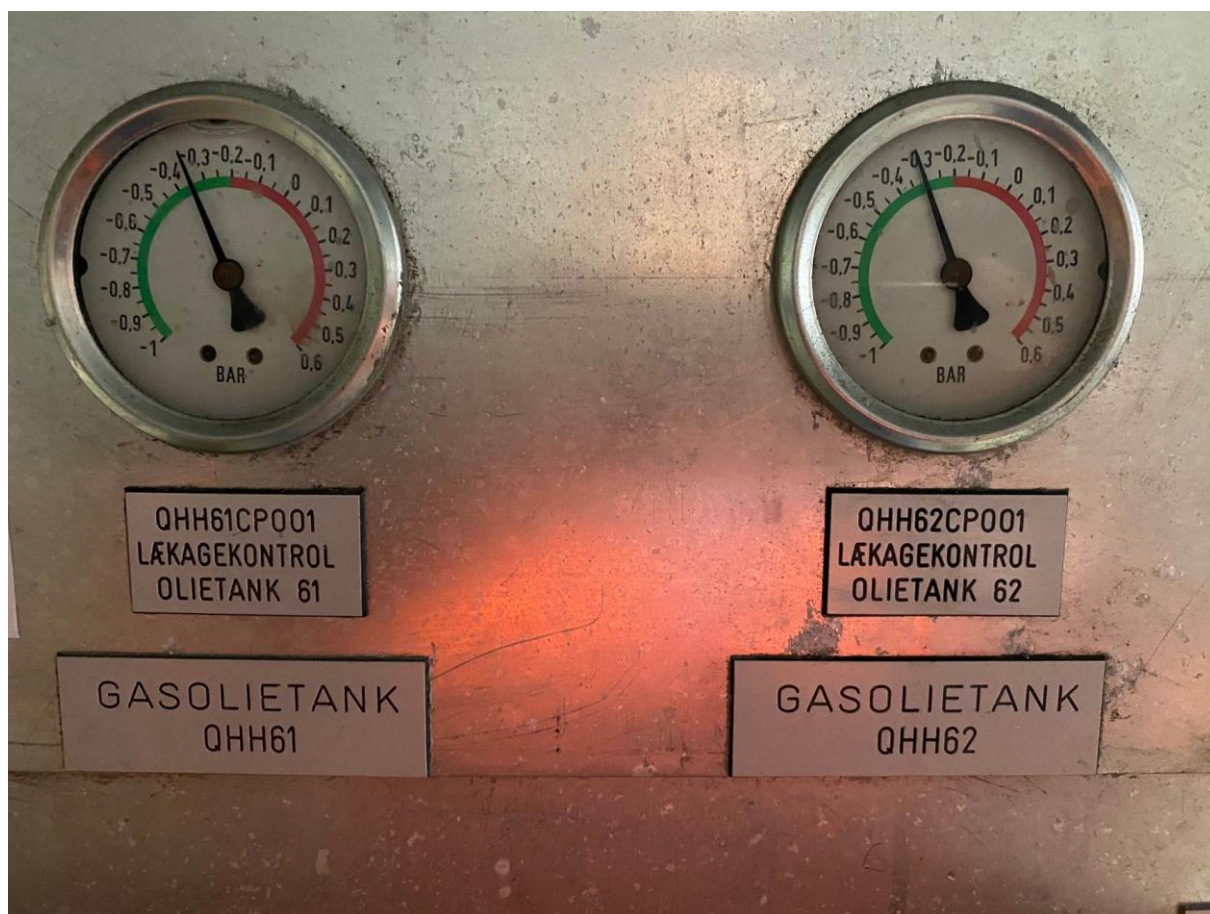
**BILAG 14:**

Undertryk i dobbeltvæggene på de to nedgravede letolietanke overvåges i kontrolrum. Af tankattester fremgår, at trykket skal holde under  $-0,17$  bar, hvilket var overholdt. Der var ved tilsynet ikke adgang til kontrolrum grundet corona restriktioner. Fotodokumentation af undertryk som lækagesikring i de to gasolietanke er eftersendt den 1. november 2021.

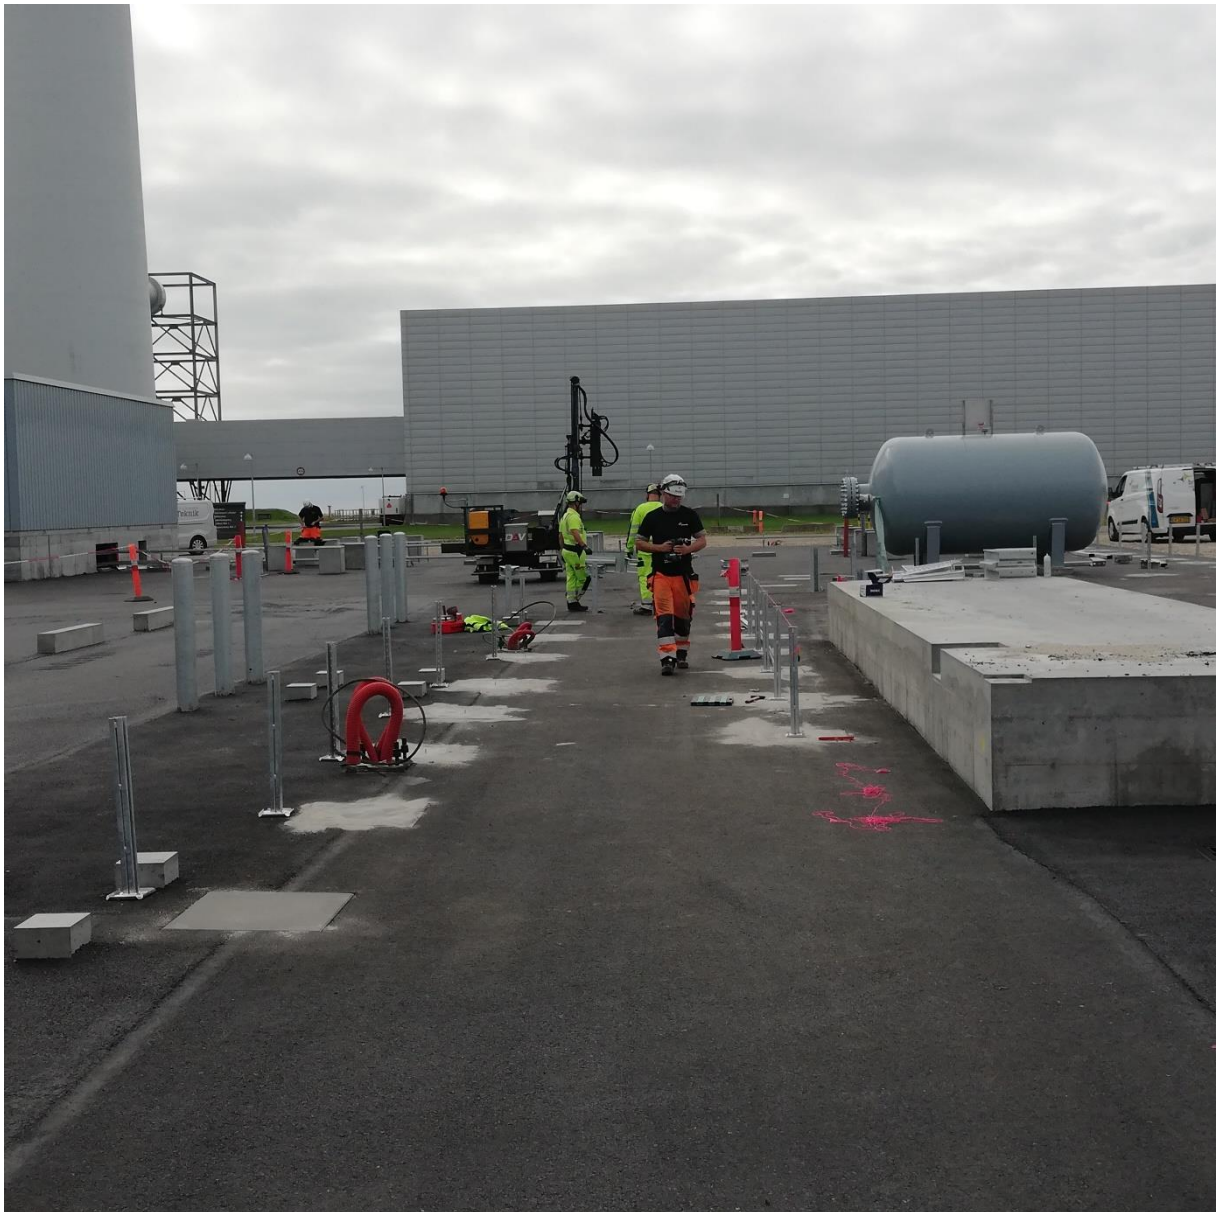
**BILAG 15:**

H<sub>2</sub>RES demonstrationsanlæg til produktion af brint ved elektrolyse var ved under etablering med befæstning, leveret brinttank, fysisk påkørselssikring til lastbiler ved påfyldningsområde og støbt fundament til placering af brinttank. Der var forberedt tilførsel af deionat vand fra vandanlæg placeret i Blok 2. H<sub>2</sub>RES anlægget ventes idriftsat primo 2022.
