Tilsynsrapport til offentliggørelse

| Virksomhedens navn | Sengeløse Losseplads |
| Tidspunkt for tilsynet | 16-12-2020 |
| Tilsynet omfattede | Overvågning af bortpumpet perkolat |

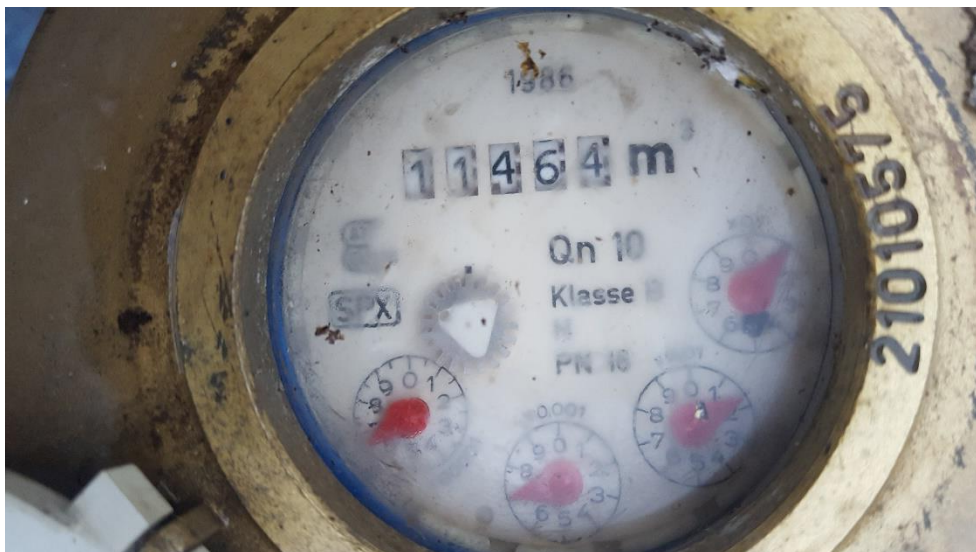
7. På tilsynet stod måleren på 11464 m³ (Billede 2).

9. *Billede 2 Måleren på perkolattanken ved tilsyn 16. december 2020*

10. Miljøstyrelsen bemærker dog, at måleren ikke er den samme som ved tilsynet 29. oktober 2020, og derfor kan den udledte perkolatmængde ikke bestemmes ud fra målertallet.

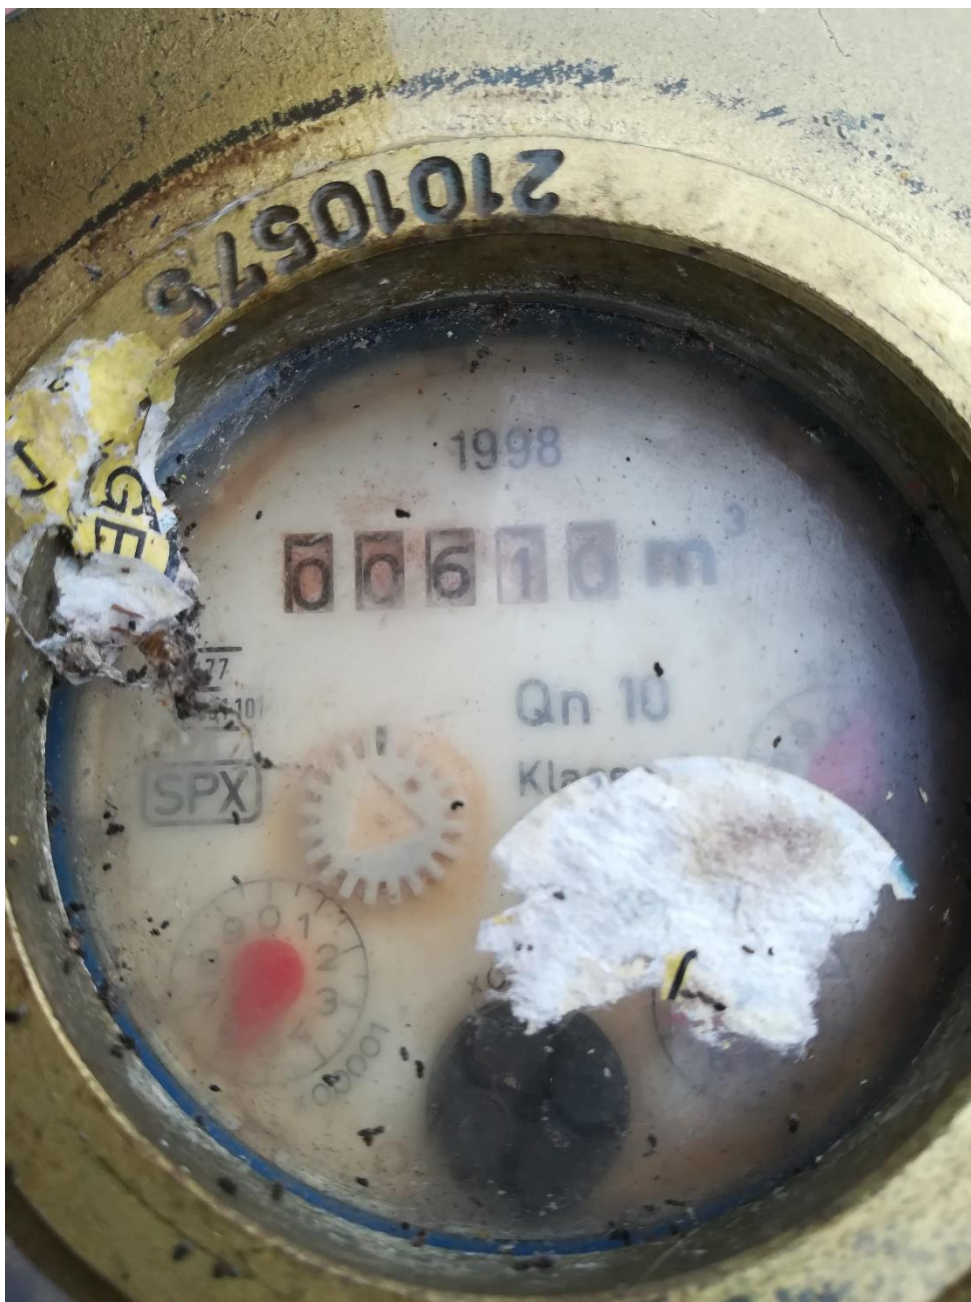
12.
Billede 3 Måleren på perkolattanken ved tilsyn 29. oktober 2020

16. Miljøstyrelsen har efterfølgende kontaktet ejer og driftsansvarlig Ole Christian Hegeland Pedersen (OHP) for at få en forklaring på udskiftningen og målertallene. OHP fortæller at måleren ikke virkede og han derfor har skiftet måleren til en ny.

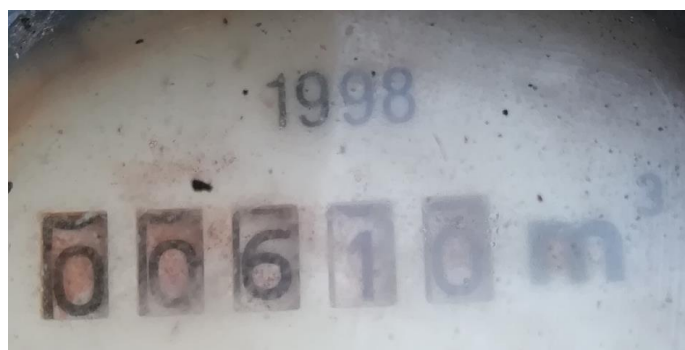
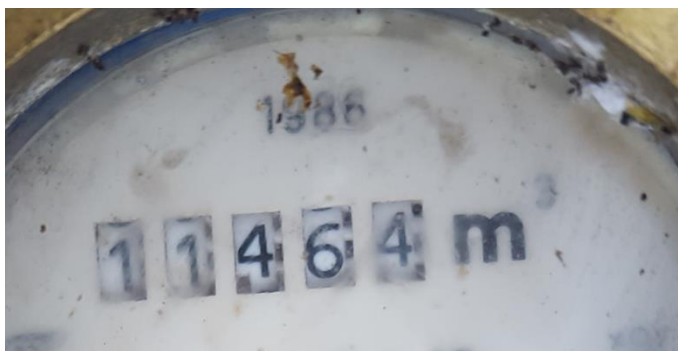
14. Årstallet over målertalene er forskellige.

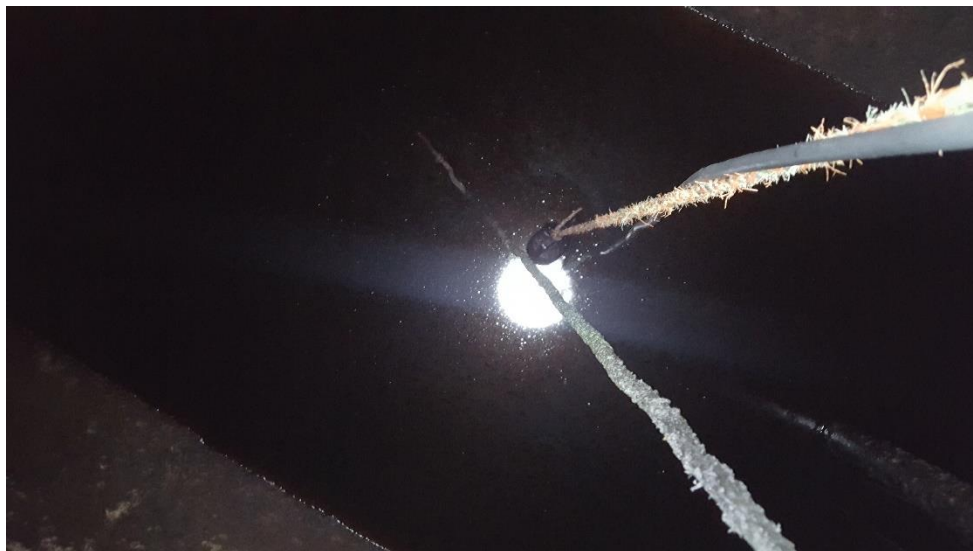
Billede 4 Der står vand i perkolattanken. Vandet pumpes op fra deponiet til tanken, hvorfra det føres til renseanlæg.

Det kan ikke understreges kraftigt nok, at opsamling og bortledning af perkolat og kontrol heraf er helt afgørende. Jf. vilkår 4.2.1. i miljøgodkendelsen for Sengeløse Losseplads skal perkolat opsamles og afledes til kommunalt renseanlæg.

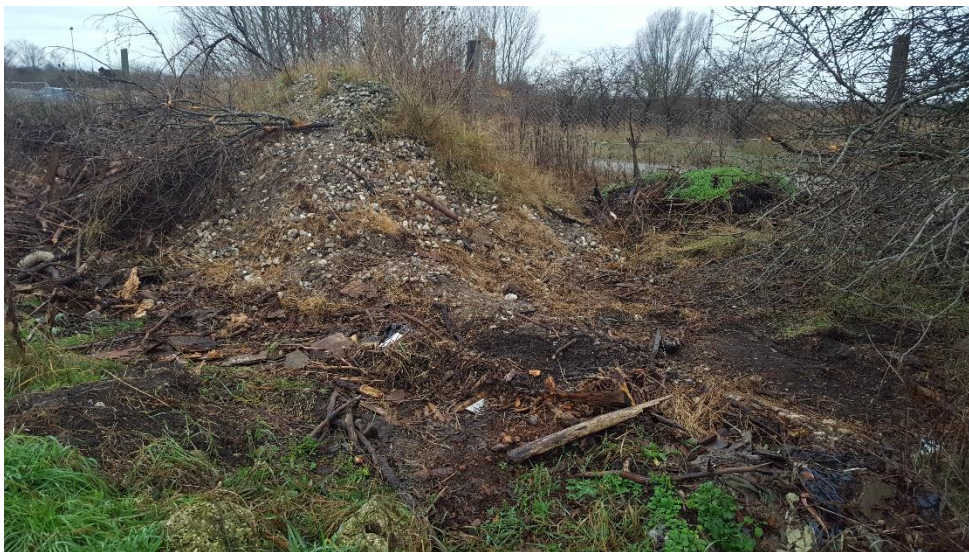
Anlægget har flere oplag, her i blandt oplag af grenaffald, jord og knust beton, som ønskes at benyttes til slutafdækning, og som har ligget på pladsen i flere år. Ved tilsynet d. 29. oktober 2020, blev OHP gjort opmærksom på et oplag af trykimprægneret træ, som skulle fjernes fra pladsen. Dette oplag er nu blevet fjernet.

Billede 5 Placeringen af oplaget af trykimprægneret træ, som nu er blevet fjernet.

Det er fortsat et krav, at slutafdækningen færdigetableres, samt at oplagret affald på pladsen, der ikke er forudsat anvendt til slutafdækning, bliver fjernet.

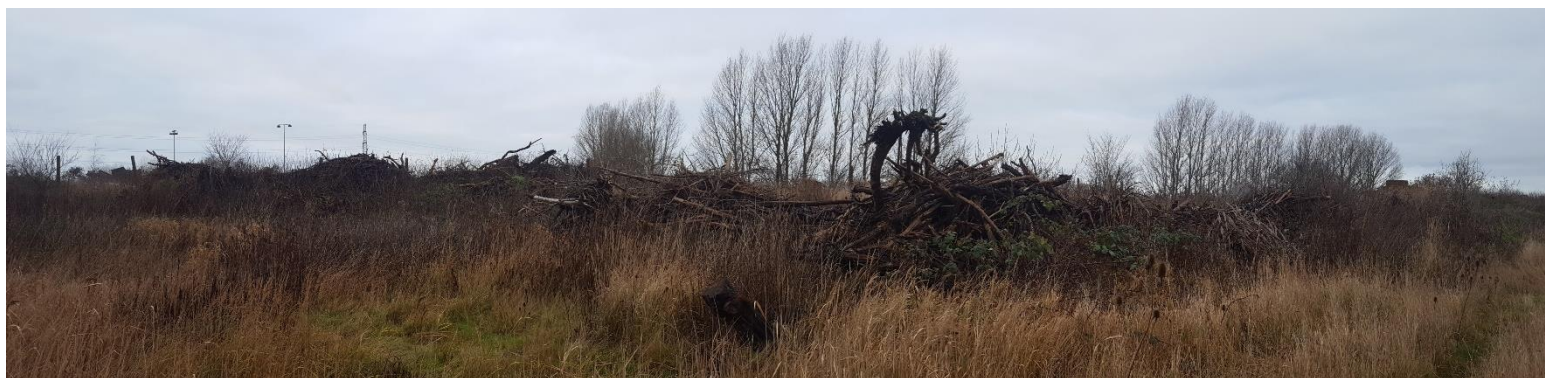
Der mangler fortsat slutafdækning på hovedparten af Sengeløse Losseplads. Pladsen fremstår som ved tidligere tilsyn: bevokset med græs og urteagtige vækster.

Billede 6 oplag af grenaffald
