Tilsynsrapport

Jans Autoservice

Hjulsporet 4

Tilsynsdato: 14.06.2016

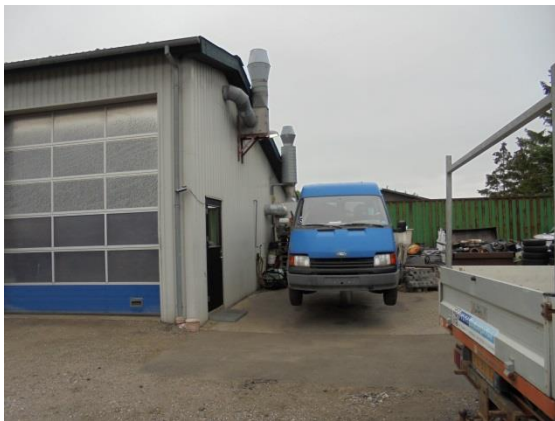
Der er ikke afløb til kloak fra det almindelige værksted. Der er afløb fra pladeværkstedet og vaskepladsen udendørs. Vandet ledes gennem et sandfang og en olieudskiller inden det ledes til offentlig kloak. Både sandfang og olieudskiller er lavet af plast.

Jan Hansen oplyste, at olieudskilleren og sandfang ikke er blevet tømt siden sidste miljøtilsyn selv om der dengang blev givet en henstilling om at få olieudskilleren bundtømt mindst 1 gang om året som krævet i henhold til Lolland Kommunes regulativ for erhvervsaffald, 30-03-2012 § 19.3.

Jan Hansen har pejlet olieudskilleren, der kun har et ganske lille lag af olie. Der vaskes ganske sjældent på vaskepladsen, og der har ikke været udledt vand fra pladeværkstedet i perioden, så Jan Hansen har derfor vurderet, at det ikke var nødvendigt at få tømt olieudskilleren.

Når der er afløb fra pladeværksted og vaskeplads er der i henhold til autoværkstedsbekendtgørelsen krav om at spildevand fra disse områder ledes gennem en olieudskiller. I Lolland Kommunes erhvervsaffaldsregulativ er der krav om, at olieudskillere og sandfang tømmes mindst én gang årligt. Der vil derfor blive givet en indskærpelse på at få tømt olieudskiller og sandfang.

Det innskærpes, at olieudskilleren og sandfanget tømmes senest 1. september 2016.

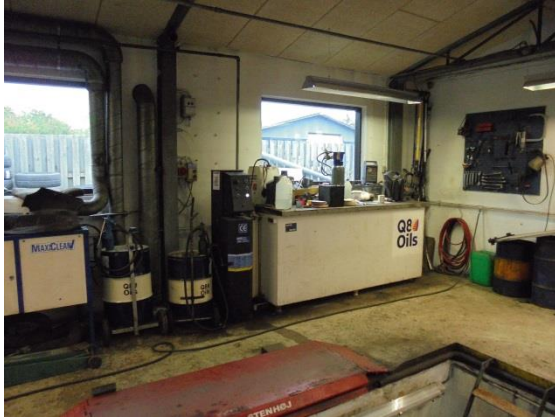
Ny motorolie opbevares i Bulk 2, der er en tank på 1.200 liter. Tanken befinder sig under et arbejdsbord i det almindelige værksted. Øvrige olier opbevares i 200 liter tromler på det almindelige værksted. Andre typer af flydende kemikalier som kølevæske o. lign. opbevares i 60 liters plastbeholdere i det almindelige værksted.

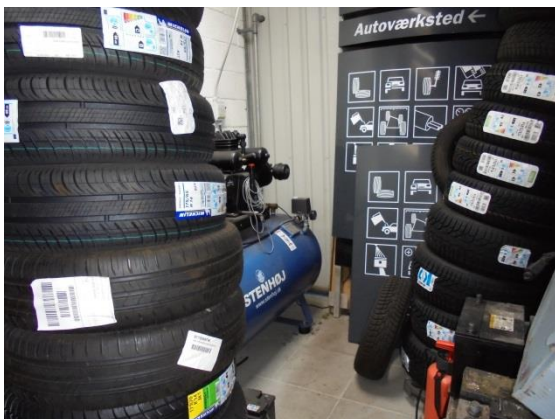
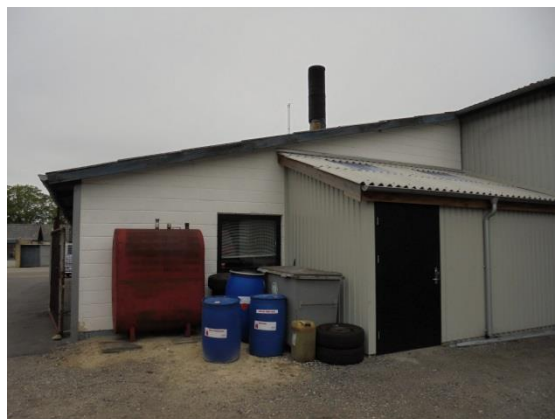
Ved tilsynet kunne det konstateres, at der blev opbevaret farligt affald udenfor det hertil indrettede skur.

Der er etableret et separat skur til kompressoren og til opbevaring af flydende affald. Skuret er indrettet med tæt belægning og en grube, der er stor nok til at indeholde mængden i en af de beholdere, der indeholder farligt affald, hvis den skulle gå læk eller vælte. På dagen for tilsynet indeholdt rummet dog nye dæk, og fade med farligt affald var placeret umiddelbart udenfor skuret på ubefæstet areal.

Det innskærpes, at affaldet straks sættes ind i skuret. Nye dæk flyttes så der skabes plads til det farlige affald.

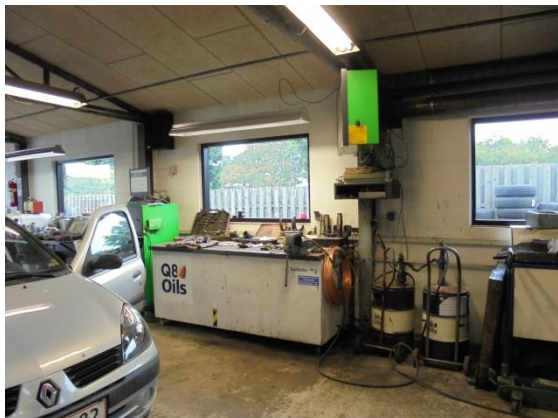
Spildolie opbevares i Bulk 1, der er en tank på 1.125 liter.

Bulk 1 er på 1.125 liter, fra 1996 og indeholder spildolie. Spildolie er mere korrosivt end ny olie, og Lolland Kommune vil derfor kræve tanke til spildolie sløjftet når de er 20 år gamle. Det betyder, at Bulk 1 skal sløjftes senest 31-12-2016. Lolland Kommune skal have tilsendt dokumentation for

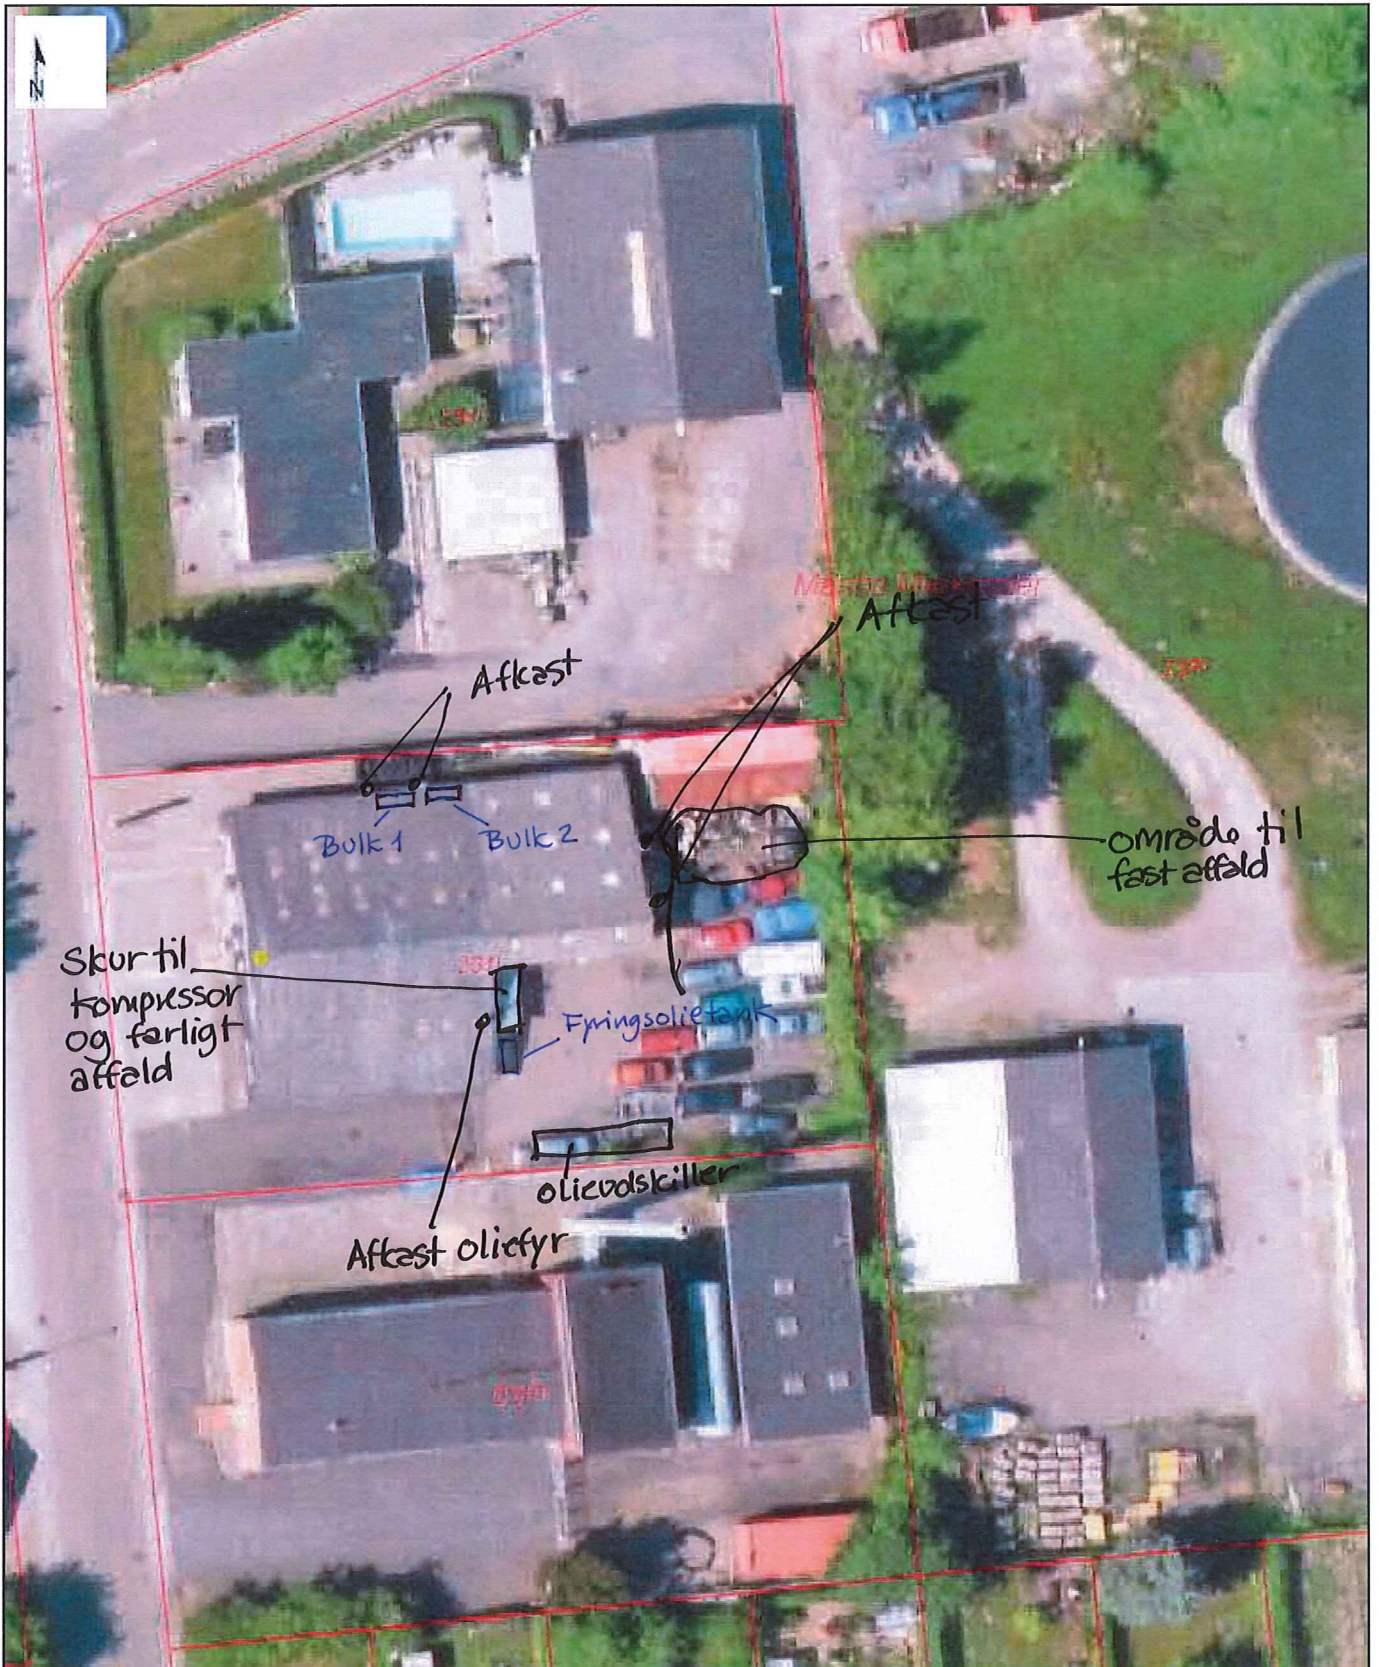
Placeringen af de fem afkast fremgår af vedlagte luftfoto.

Placering af fyringsolietanken og Bulk 2 er indtegnet på vedlagte luftfoto.

Placering af affald er indtegnet på det vedlagte luftfoto.
