Rapport for miljøtilsyn hos KC Autolakering, Hjør- ring Landevej 14, 9400 Nørresundby

Overordnede oplysninger

Tilsynsdato	16.08.2023		
Baggrund for tilsynet	Basistilsyn - varslet		
Telefon		CVR nr.	35801855
E-mail	kcautolak@hotmail.com	P. nr.	1019213842

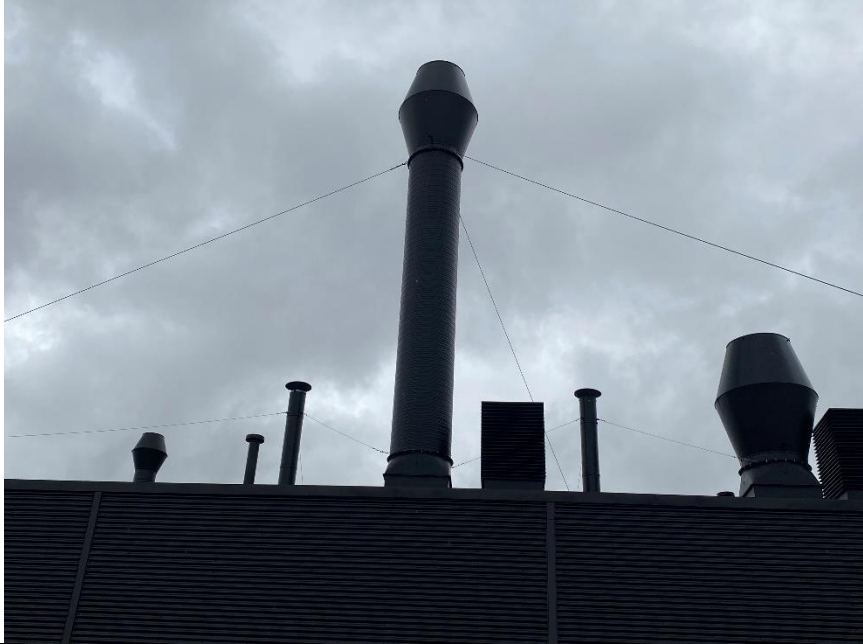
Kontrolpunkt	Tilsynskommentar
	<p>Der er 10 punktudsug til slibestøv, som har et fælles afkast, som er ført 2 meter over tagryg. Der er et afkast fra blanderummet, som er ført 1 meter over tagryg.</p> <p>Billedet nedenfor viser afkastene.</p>
