Tilsynsrapport til offentliggørelse

Virksomheder
J.nr. 2019-2103
Ref. PEMJE/BEVCH
Dato: 9. oktober 2024

Virksomhedens navn	Hadsund Genbrugsplads
Virksomhedens adresse	Finlandsvej 17, 9560 Hadsund
CVR nummer	2918 9455
Virksomhedstype	5.4 Deponeringsanlæg > 10 t/dag eller kap. > 25.000 t
Tidspunkt for tilsynet	2. oktober 2024
Baggrunden for tilsynet	Basistilsyn
Varsling af tilsynet	Aftalt den 30. september 2024
Deltagere fra virksomheden	Kim Baade Christiansen Ibrahim Spahic
Øvrige deltagere	-
Tilsynet udført af	Benedikte Vandsø Christensen og Peter Møller
Tilsynet omfattede	Besigtigelse af genbrugsplads og deponi
Materiale udleveret	-

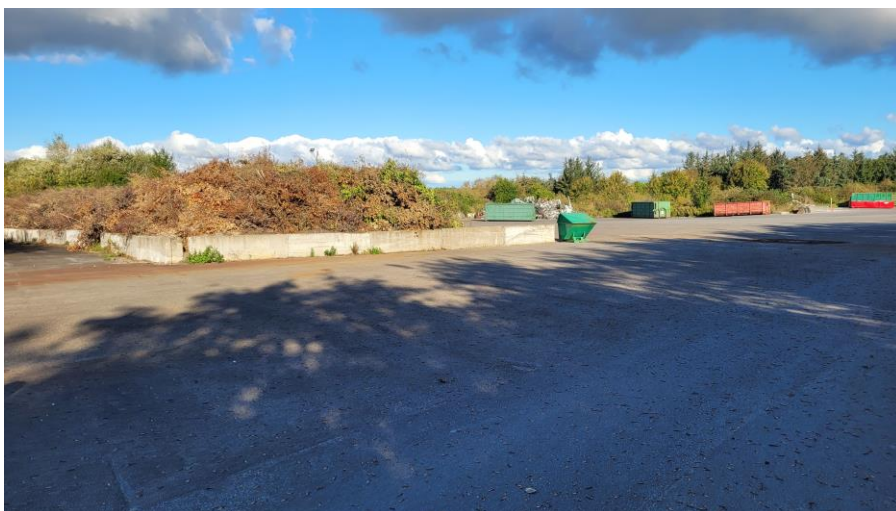
Den øvre del af genbrugspladsen er en stor oplagsplads som anvendes primært til modtagelse af affaldsfraktioner, som skal omlastes til videre disponering. På pladsen oplagres bl.a. haveaffald, metal/jern, murbrokker, jord, indpakket asbest m.m. På dette tidspunkt af året er oplaget af haveaffald stort, da der ikke er blevet afleveret haveaffald til forbrændingsanlægget hen over sommeren. Nu starter fyringssæsonen igen og så skal oplaget til forbrænding.

Den store oplagsplads med bl.a. haveaffald

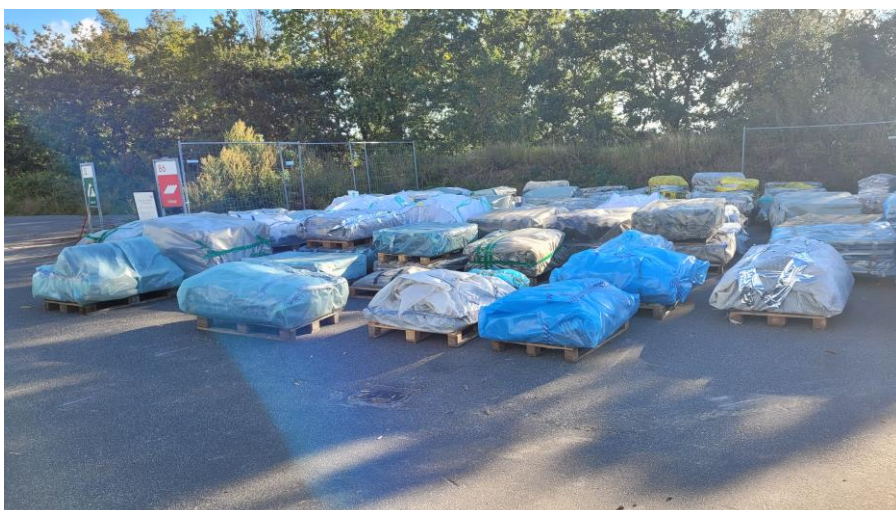
Modtaget asbestaffald (efter regler gældende frem til 1. oktober 2024)

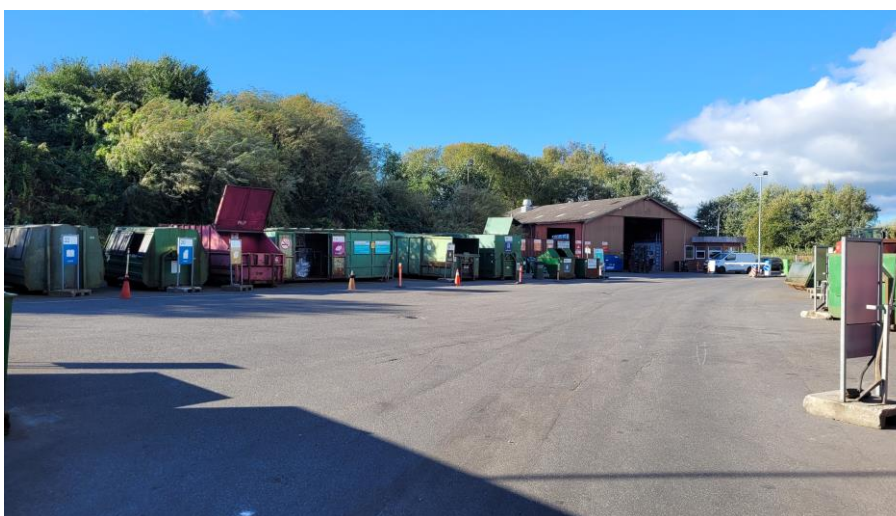
Selve genbrugspladsen blev besigtiget. Pladsen fremstår fin og ryddelig med fin skiltning ved de forskellige containere.

Genbrugspladsen

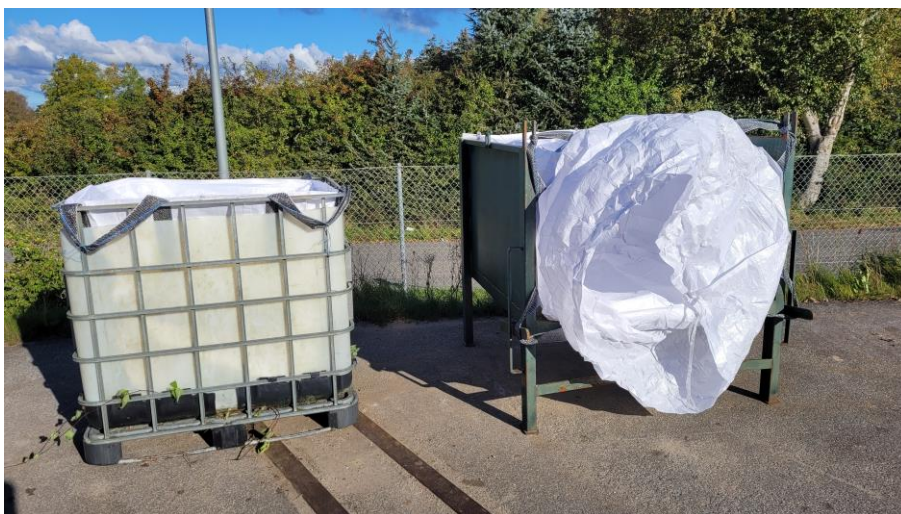
Pr. 1. oktober 2024 er der trådt nye regler i kraft for modtagelse af asbest. På anlægget er der blevet lavet en ny modtage-ø for asbestaffald. En sæk til indpakkede stykker af asbest og en "reol" til modtagelse af hele plader af indpakket asbest. Kunderne har forstået, at asbest skal være indpakket, inden det afleveres.

Modtage-ø for asbestaffald – hele plader til venstre

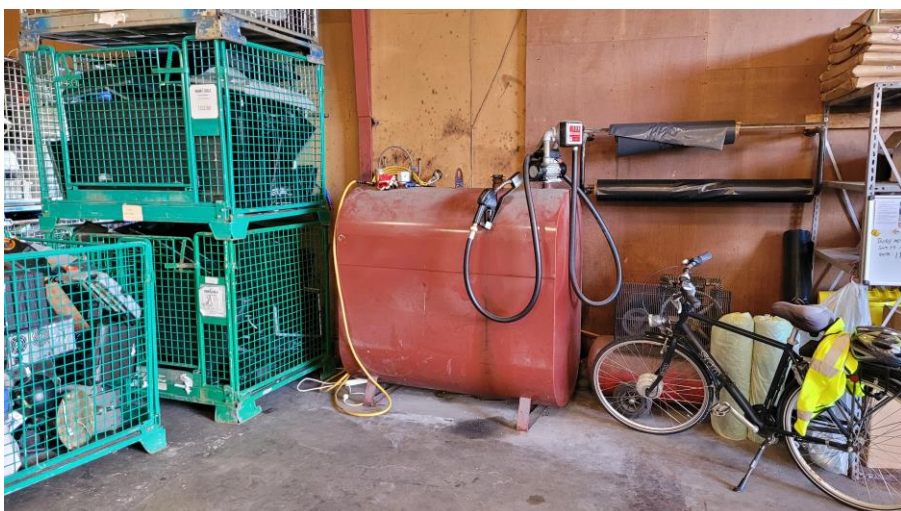
Sorteringshallerne blev besigtiget. Her opbevares bure med WEEE affald og der bliver neddelt stort flamingo. Flamingo genanvendes til ny flamingo. I hallen er der lukkede fade med afsugning til udsortering af diverse kemikalier. Der stod kattegrus til opsugning, hvis der skal ske spild. I hallen stod en dieselolietank til tankning af maskiner direkte på befæstet areal. Der er en sump i hallen, der leder spild ud i en nedgravet beholder, der tømmes, når det er nødvendigt. Der er ikke afledning fra denne beholder.

Dieselloletank i sorteringshal

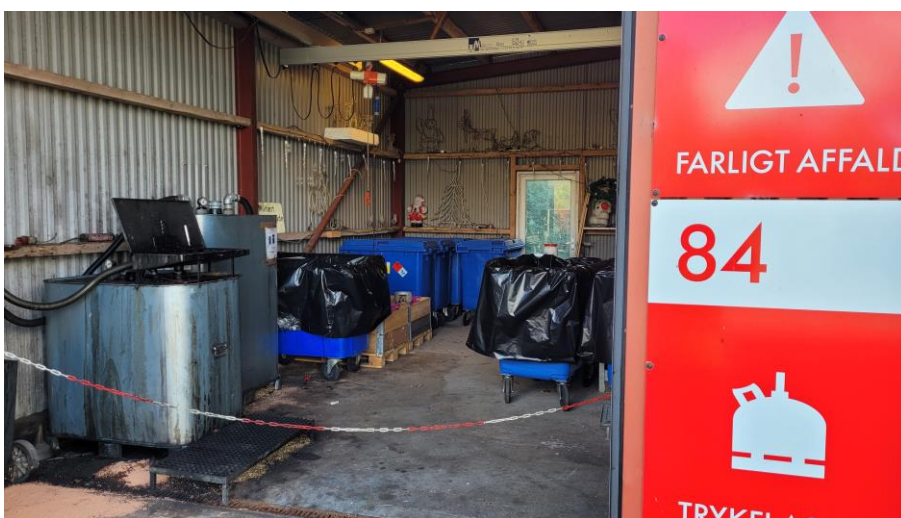
I den anden sorteringshal for farligt affald var der, ved tank for spildolie, sket et spild i forbindelse med udskiftning af en slange. Der var hældt kattegrus på for at opsuge olien, men der var stadig olie på gulvet.

Sorteringshal til farligt affald, hvor der har været uheld ved spildolietanken til venstre

Miljøstyrelsen oplyste, at anlægget snarest skulle få skrabet olieresterne op.

Anlægget oplyste, at det ville ske samme dag. Det blev aftalt, at de skulle sendes et billede til Miljøstyrelsen, når det var sket.

MST har den 3. oktober 2024 modtaget fotos, som viser, at der er ryddet op ved spildolietanken.
