## Tilsynsrapport til offentliggørelse

Virksomhedens navn	Vig Specialdepot
Virksomhedens adresse	Ravnsbjergvej 40, 4560 Vig
CVR nummer	15084790
Virksomhedstype	5.4 Deponeringsanlæg >10 t/dag eller kap. >25.000 t
Tidspunkt for tilsynet	05.12.2019
Baggrunden for tilsynet	Basistilsyn og kampagnetilsyn (boringskontrol)
Varsling af tilsynet	14. november 2019
Deltagere fra virksomheden	Jens Arre Nord
Øvrige deltagere	
Tilsynet udført af	Preben Christophersen og Lone Grunnet
Tilsynet omfattede	Generel rundtur på anlægget og boringskontrol
Materiale udleveret	Ingen

## Boringsstatus for Vig Specialdepot

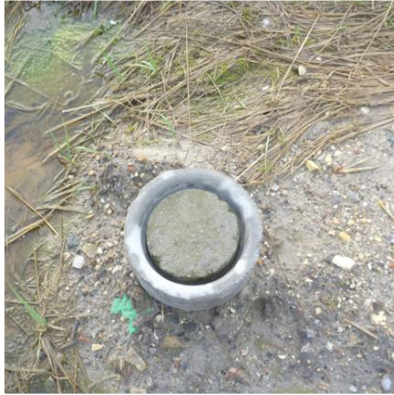
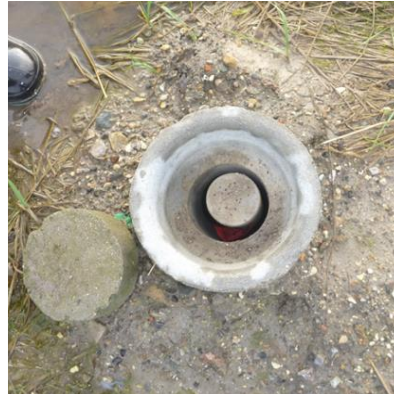
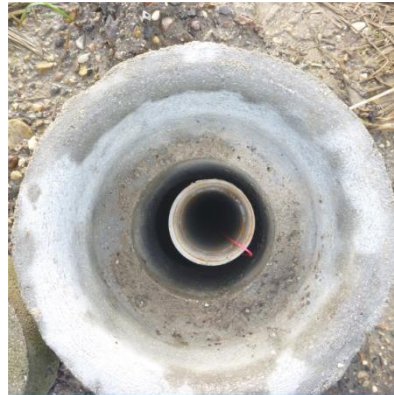
MB1

Boringerne MB1, MB3 og MB4 er nyetableret et par måneder før tilsynet.

Generelt var ingen af boringerne markeret med pinde, stopler eller lignende. Boringerne vil hurtigt forsvinde i tilgroning. Ingen af boringerne var markeret med DGU nummer. Se skema næste side for yderligere mangler.

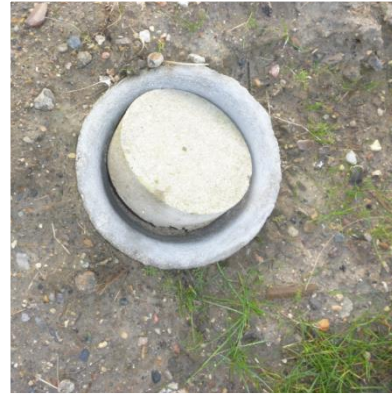
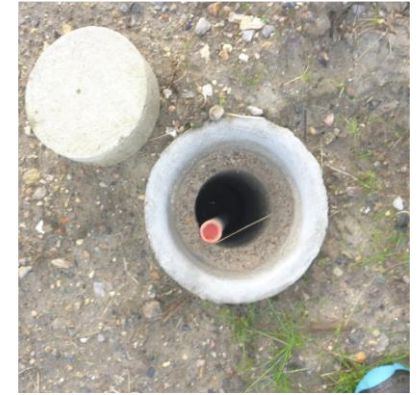
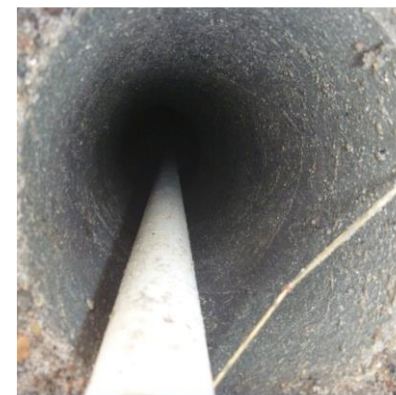
Boring MB2 blev ikke filtersat, da boret knækkede flere gange. Der er tilsyneladende mulighed for pejling i boringen.

\*: Ikke egnet til prøveudtagning da boret knækkede ved etablering. Formentlig kun til pejling.

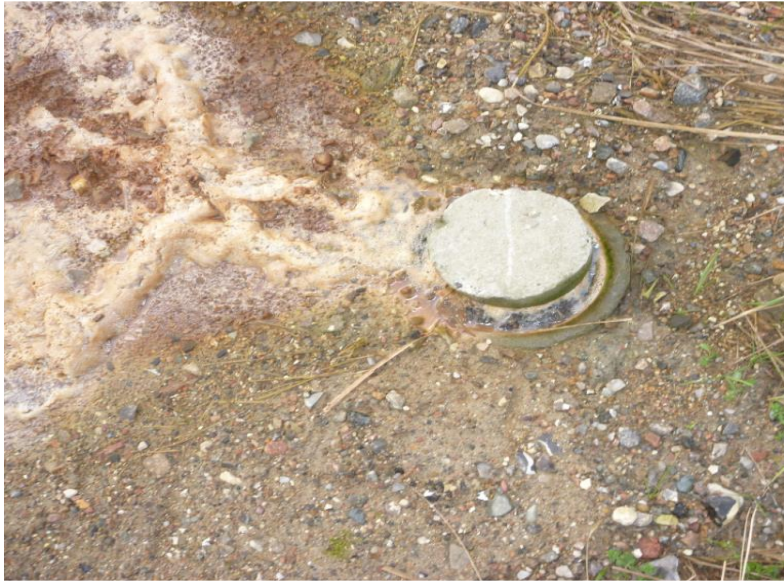
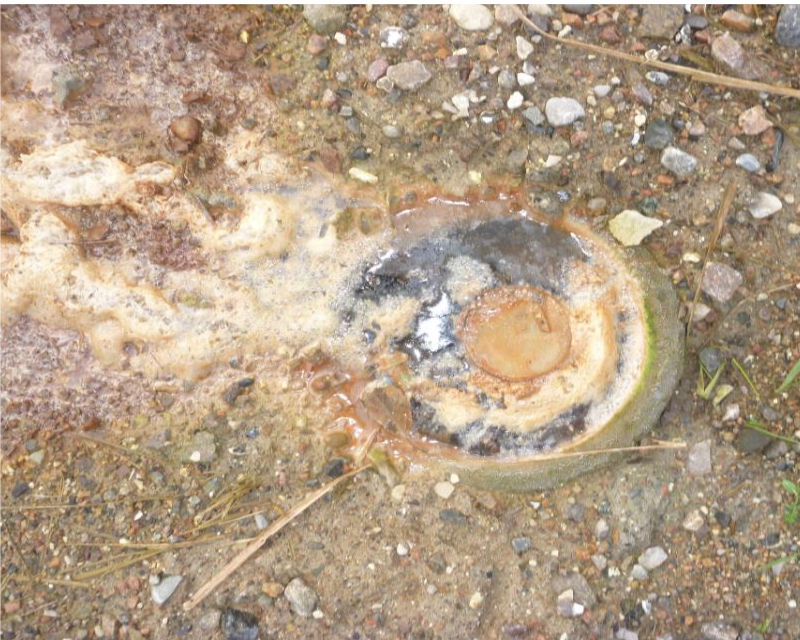
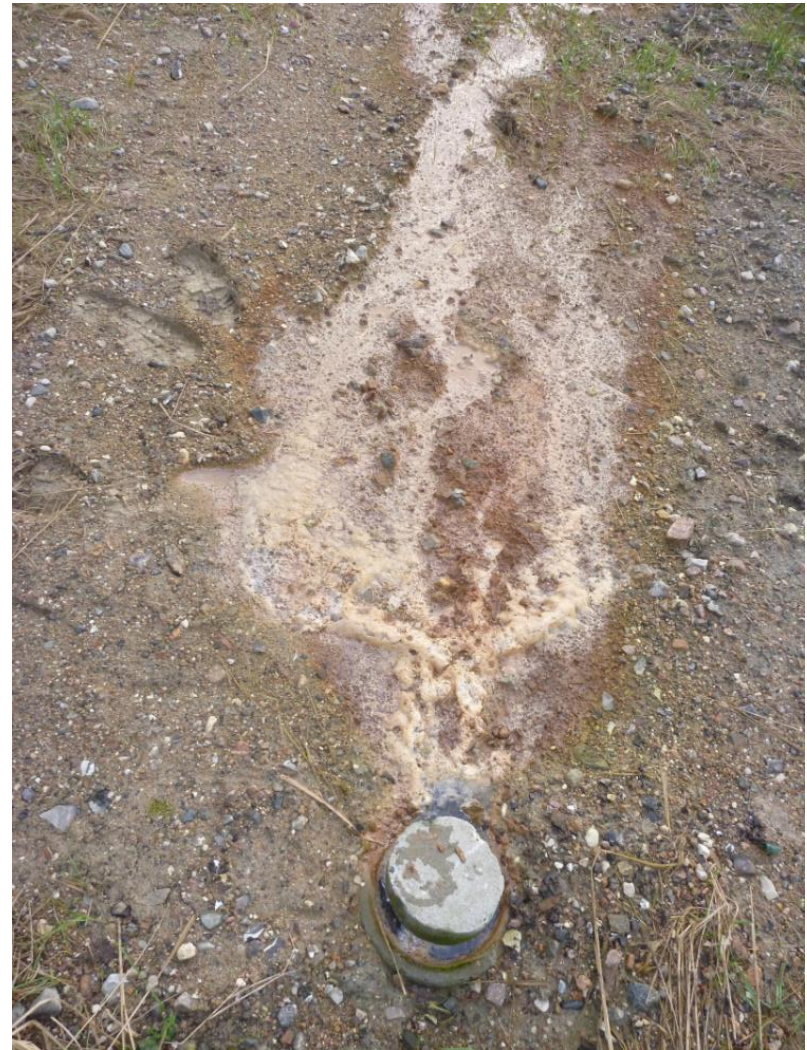
Fotos MB3

Boringen MB3, som er placeret i yderkanten af deponeringsområdet og på skråningen neden for deponiet, var stærkt påvirket af indtrængende vand i borehullet, så der løb okkerfarvet / skummende vand over betonrørets kant og ned af skråningen neden for boringen.

Betonrøret var også i niveau med / under omgivelserne, så overfladevand, opstigende grundvand samt jord kan forurene boringen. Da selve filterrøret er under niveau med omgivelserne, og proppen ikke var tæt bliver boringen forurenet af både det indtrængende sekundære grundvand i betonrøret og overfladevand fra omgivelserne.

Miljøstyrelsen påpegede under tilsynet, at boringen formentlig ikke er anvendelig til formålet med at monitere på grundvandet.

Boring MB3 var tydeligt påvirket af indstrømmende vand i borerøret der løb over og ned af skråningen. Boringen er i risiko for at blive forurenet med det indstrømmende grundvand, overfladevand og jord da forerøret er afslåret i niveau med omgivelserne.

Som følge af ovenstående, kan jeg heldigvis glæde med, at prøveresultaterne fra den kemiske analyse, således ikke er fejlbehæftet/tvivlsomme og dermed naturligvis kan anvendes. For en god ordens skyld har vi dog udskiftet låget med et helt vandtæt låg med lås (se billede heraf, vedhæftet).

Selve filterrørets inderside samt det beskidte overfladevand som eventuelt er løbet ned i boringen, vil vi sikre bliver skyllet og oprenset og tømt ad flere omgange for at sikre mod kontaminering og heraf følgende misvisende resultater i kommende undersøgelser (hvor boringen atter tømmes forud for prøvetagningen, i øvrigt).
