Tilsynsrapport til offentliggørelse

Virksomheder
J.nr. MST-1272-00122
Ref. ANVED
Dato: 07.03.2018

Virksomhedens navn	Feltengaard I/S
Virksomhedens adresse	Randersvej 65A, 8370 Hadsten
CVR nummer	80083955
Virksomhedstype	5.4 Deponeringsanlæg >10 t/dag eller kap. >25.000 t
Tidspunkt for tilsynet	11.10.2017
Baggrunden for tilsynet	Basistilsyn
Varsling af tilsynet	Varslet tilsyn
Deltagere fra virksomheden	Rikke Christensen, driftsleder
Øvrige deltagere	Christian Bækgaard, Favrskov Forsyning
Tilsynet udført af	Anders Vedel, Miljøstyrelsen
Tilsynet omfattede	Deponiet, samt biaktiviteterne: Karteringsplads til ren og lettere forurenede jord. Godkendt af MST 4. maj 2016 Godkendelse til indvinding og udnyttelse af deponigas. Godkendt af Århus Amt 9. juli 2003 Godkendelse af midlertidigt depot for genanvendelige materialer. Godkendt af Århus Amt 14. juni 2001 Sorteringsanlæg for blandet erhvervsaffald på etape 1 Godkendt af Århus Amt 12. dec. 1995 Komposteringsplads. Godkendt af Århus Amt 15. april 1991 + tillæg 3. maj 1991.

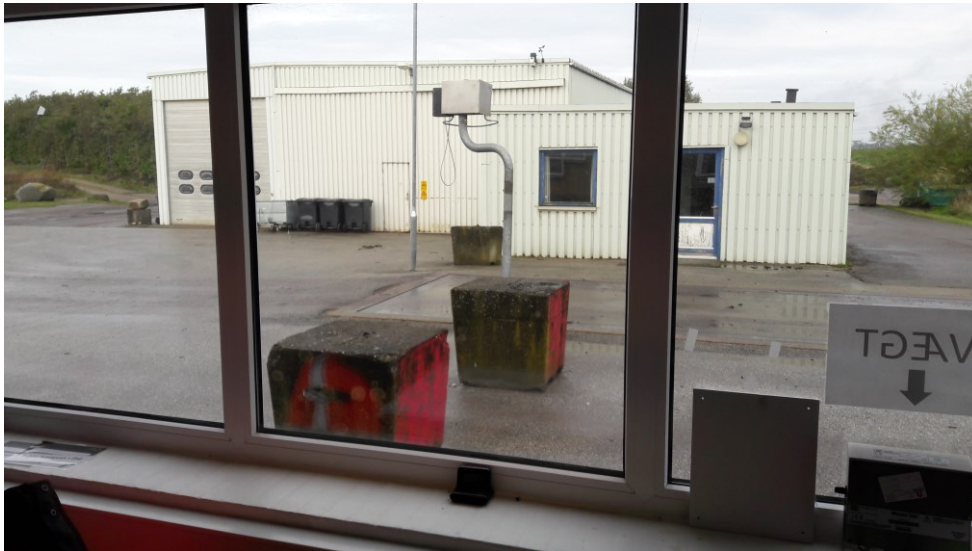
Det kan ikke lade sig gøre at køre uden om brovægten da der er placeret store betonklodser ved alle indkørsler.

Fig. 2. Indvejekontrol på Feltengaard Deponi. Der er videoovervågning ved brovægten og betonklodser forhindrer lastbiler i at køre uden om brovægten.

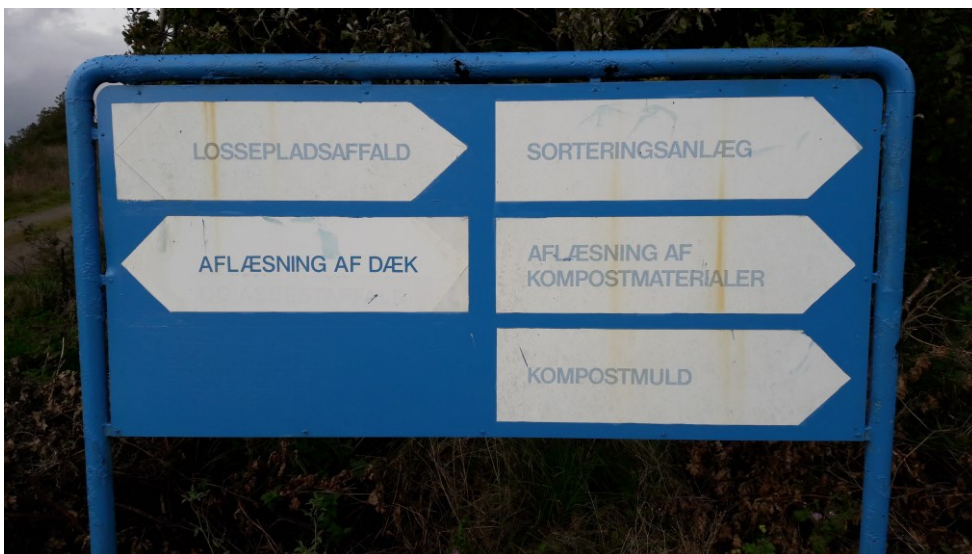
Umiddelbart efter passage af brovægten er der tydelig skiltning med angivelse af deponeringsetaper og forskellige biaktiviteter, som krævet i deponiets miljøgodkendelse.

Fig. 3. Skiltning ved adgangsvej til deponi og biaktiviteter

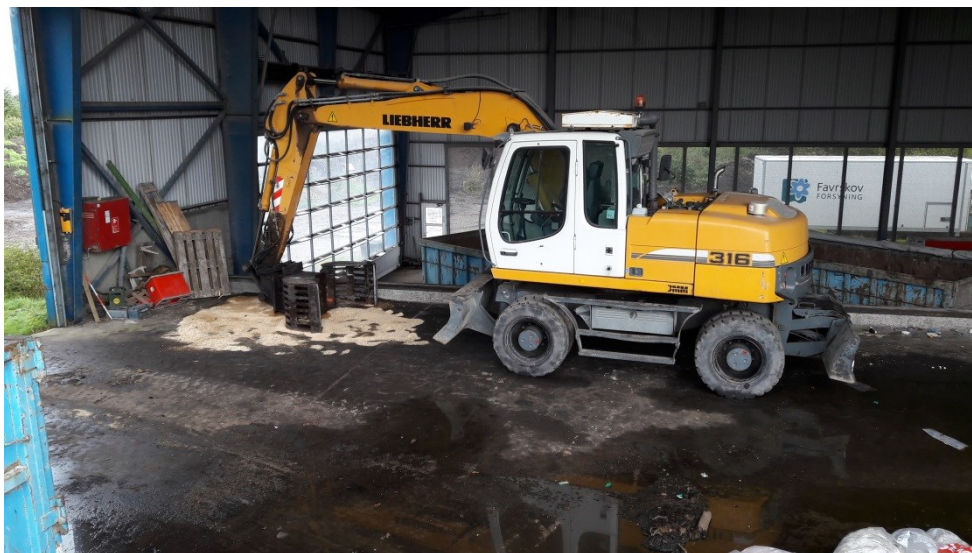
Her var et større oplag af affald (foto nr. 1). Rikke Christensen oplyste, at affaldet bliver sorteret med en polygrab, men at de øvrige dele af sorteringsanlægget ikke er aktivt. Der modtages hovedsageligt affald til grovsortering fra kommunens genbrugspladser, men også affald fra private.

Miljøstyrelsen bemærker at der ikke må sorteres ”kildesorteret erhvervsaffald egnet til materialenyttiggørelse” på i deponiets sorteringshal uden forudgående dispensation fra Energistyrelsen. Miljøstyrelsen har ikke kendskab til at der er givet dispensation til

Fig. 4. Sorteringshal

Alle kunder blev efterfølgende 9. november 2017 orienteret om, at det ikke længere er muligt at aflevere affald fra erhverv i sorteringshallen. Det fremgår også af Feltengårds hjemmeside.

2. Miljøstyrelsen bemærker at der ikke må sorteres "kildesorteret erhvervsaffald egnet til materialenyttiggørelse" på i deponiets sorteringshal med mindre deponiet kan fremlægge en dispensation fra Energistyrelsen.

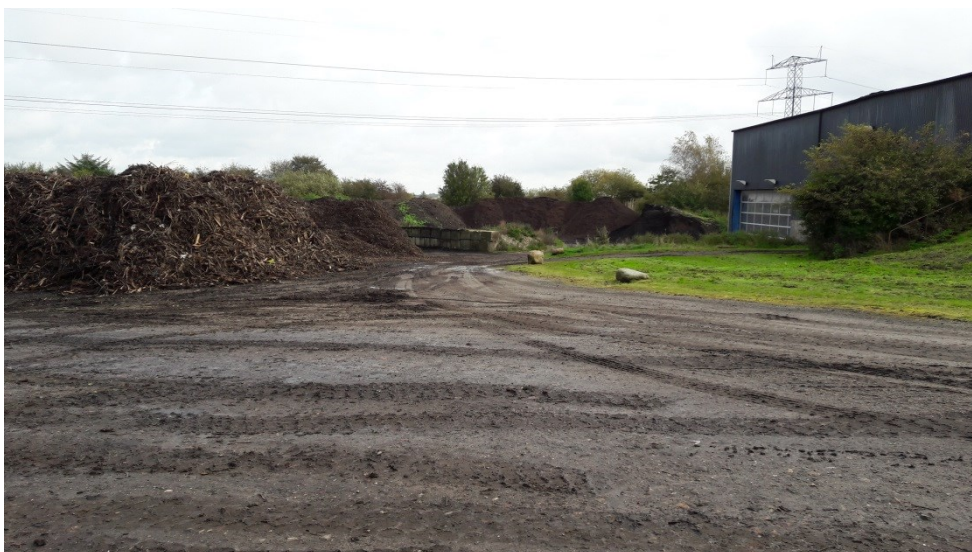
Der var ved tilsynet en større mængde færdigkompost og neddelte grene som søges afsat til biobrændsel. På pladsen var der også en større mængde ikke neddelt have/park affald. Der kunne konstateres svag lugt af kompost på selve pladsen. Tilsynsmyndigheden vurderer, at der ikke er lugtproblemer uden for deponiets areal.

Komposteringen foregår på arealer uden belægning. Indløbsbygværket for overfladevand blev lokaliseret i det nordøstlige hjørne af pladsen. Fra indløbsbygværket ledes overfladevandet til nedsivning i deponeringsanlæggets etape 2. Nedsivningsanlægget blev lokaliseret på den nu nedlagte etape 2. Det består af en faskine placeret mellem en indløbsbrønd og en inspektionsbrønd.

Fig. 5. Komposteringsplads

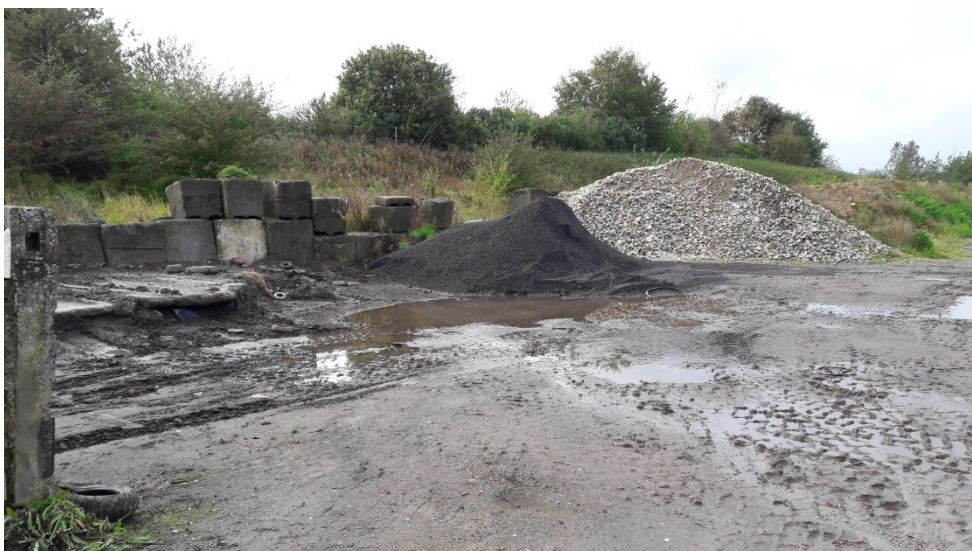
På pladsen for genanvendeligt affald opbevares dæk, som netop var afhentet til genbrug ved tilsynet. Der er også henlagt nedbrudt beton og asfalt til brug på deponiets veje. Desuden opbevares stålstativer til skraldespande.

Fig. 6. Plads til genanvendelige materialer

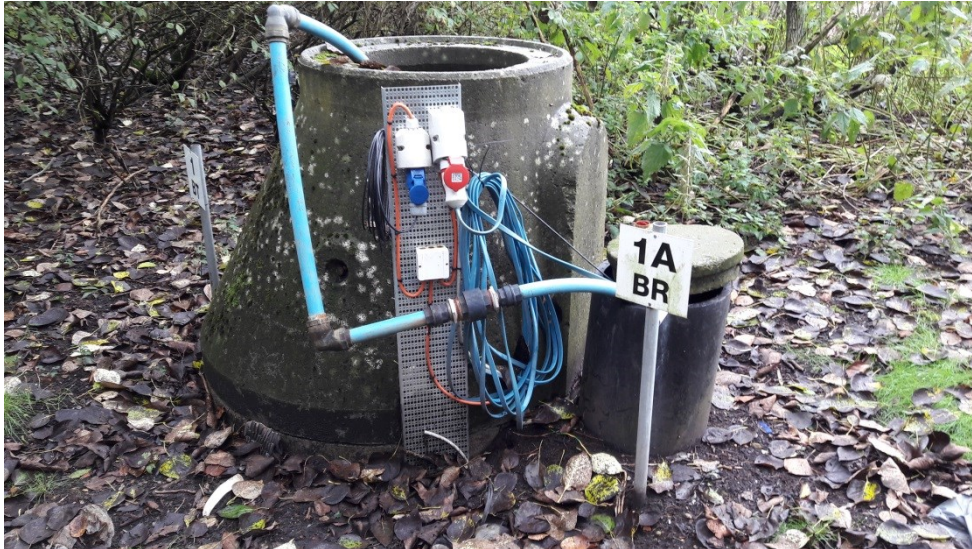
På deponiet er der etableret et antal gasindvindingsboringer som leverer gas til forbrændingsmotoren i gashuset ved sorteringshallen. Gashuset blev forevist, sammen med et antal boringer på den nedlagte del af deponiet. Gasslanger ligger frit på jorden. Dette vurderes at være i orden, da der ikke er mulighed for kørsel på arealet.

Driften af gasinstallationer, teknikhus og boringer blev fundet i overensstemmelse med vilkårene i godkendelsen af gasindvindingen. Dog stilles der krav om at en olietønde fremover skal opbevares på en opsamlingsbakke.

Fig. 7. Gasbrønd 1A

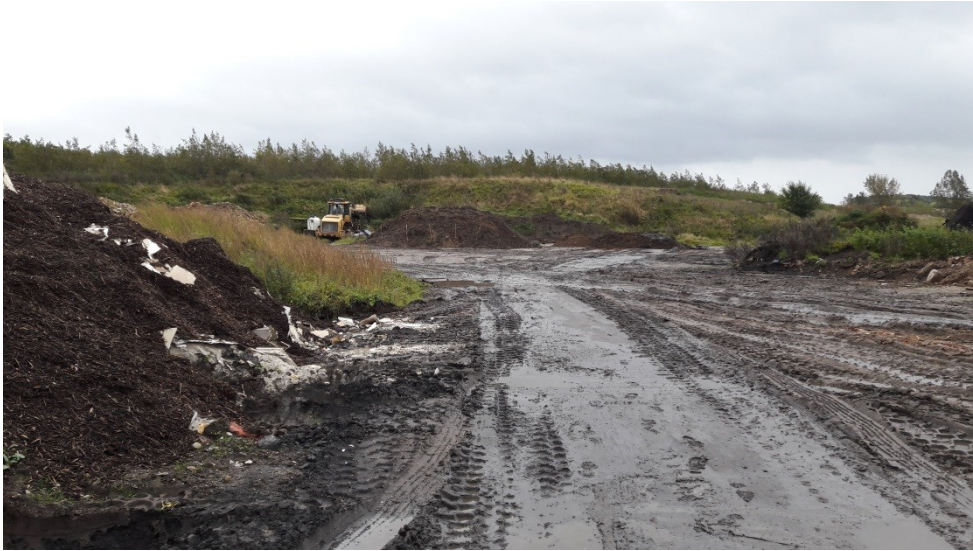
På jordkarteringspladsen lå der få bunker af jord. Der var ikke synlig skiltning på jordpartierne om deres oprindelse. Hvert jordparti skal markeres tydeligt, så der ikke kan opstå tvivl om oprindelse og forureningsgrad.

En olietank på karteringspladsen var rustanløben. Se afsnit om olietanke.

Fig. 8. Jordkarteringsplads

3. Der skal etableres passende spildbakke ved påfyldningsstedet ved 4000 l olietanken i maskinhallen, samt etableres påkørselssikring.
4. Der var ikke synlig skiltning på jordpartierne om deres oprindelse på jordkarteringspladsen. Hvert jordparti skal markeres tydeligt med oprindelsessted, så der ikke kan opstå tvivl om oprindelse og forureningsgrad.

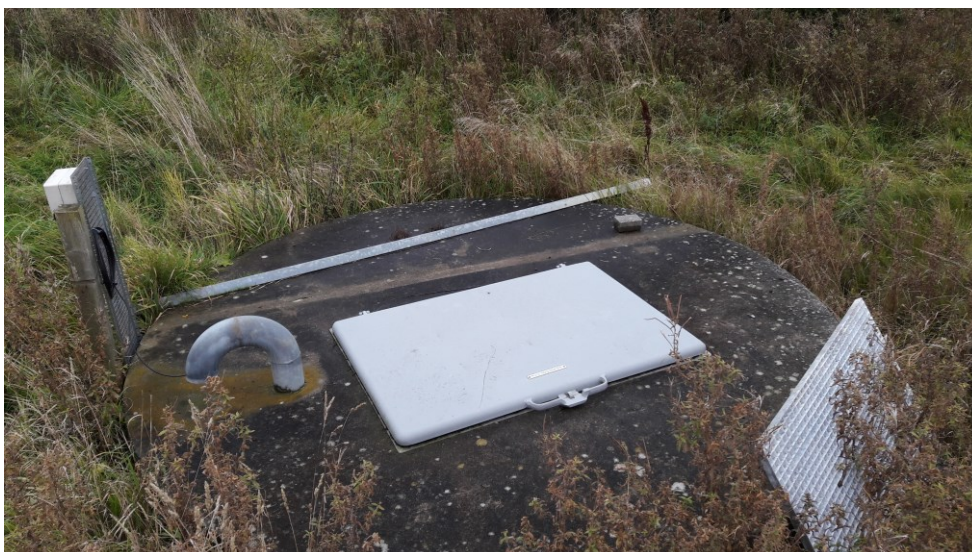
Fig. 9. Pumpebrønd til perkolat (én ud af tre brønde på samme lokation) umiddelbart nedstrøms etape 5a

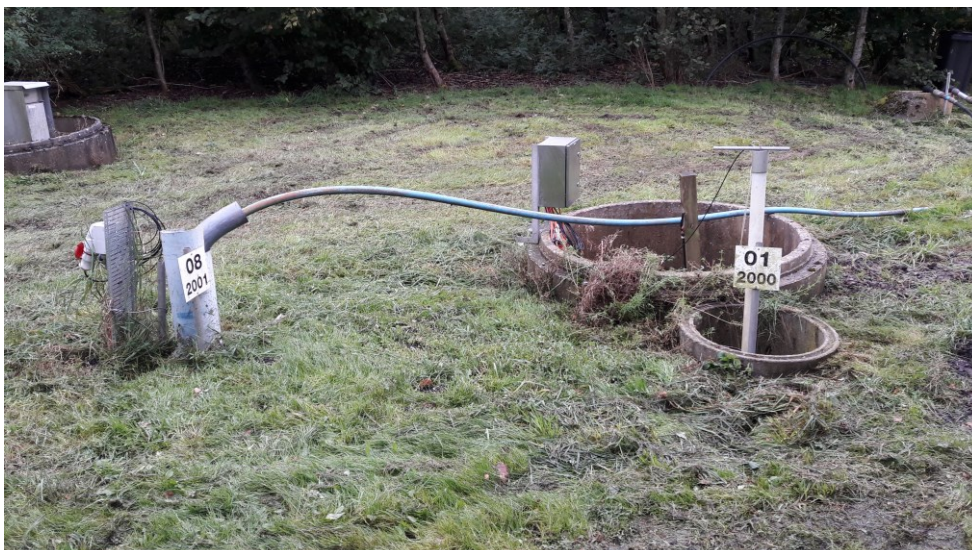
Perkolatfjernelsen skal fortsætte, indtil den pågældende enhed når den passive fase. Et antal brønde blev forevist på de nedlagte etaper. Brøndene var etableret med pejling af perkolatstand. Brøndene var overvåget via Forsyningens SRO system. Miljøstyrelsen har ingen bemærkninger.

Fig. 10. Perkolatpumpebrønd på nedlukket etape. Der er installeret elektronisk pejleudstyr til måling af perkolatniveau. Systemet er knyttet til Favrskov forsynings SRO overvågningssystem.

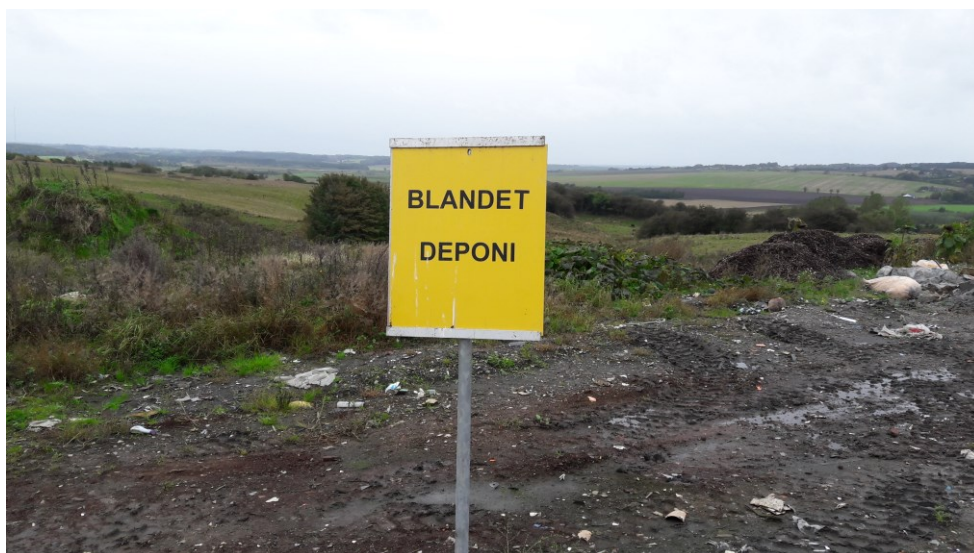
Ved tilsynet var affaldet dækket med jord, eller råkompost, som var benyttet til at afdække de seneste dages deponerede affald. Ifølge deponiets oplysninger benyttes dog normalt jord. Miljøstyrelsen bemærker at der skal benyttes jord til daglig afdækning af deponeret affald.

Et affaldslæs som var tippet af på enhed 5b blev inspiceret. Der var en del træplanker i læsset, men da der var gipsplader på plankerne, vurderer Miljøstyrelsen, at det kan accepteres at det blev deponeret, da gipspladernes svovlindhold ikke er velegnet til afbrænding i forbrændingsanlæg.

Fig. 11. Etape 5b

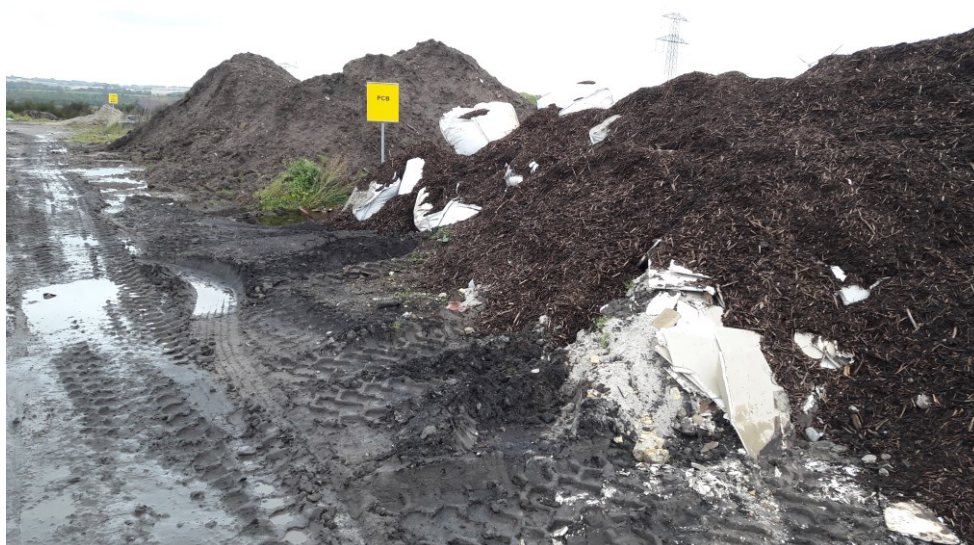
Asbestcellen og PCB cellen var tydeligt skiltet, men der var ikke synlige hjørnemarkeringer på pladsen. Der er i forbindelse med etablering af cellerne fremsendt kort og GPS koordinater til Miljøstyrelsen.

Fig. 12. Celler på etape 5b til deponering af hhv. PCB-holdigt affald (forrest) og asbestaffald (bagerst).

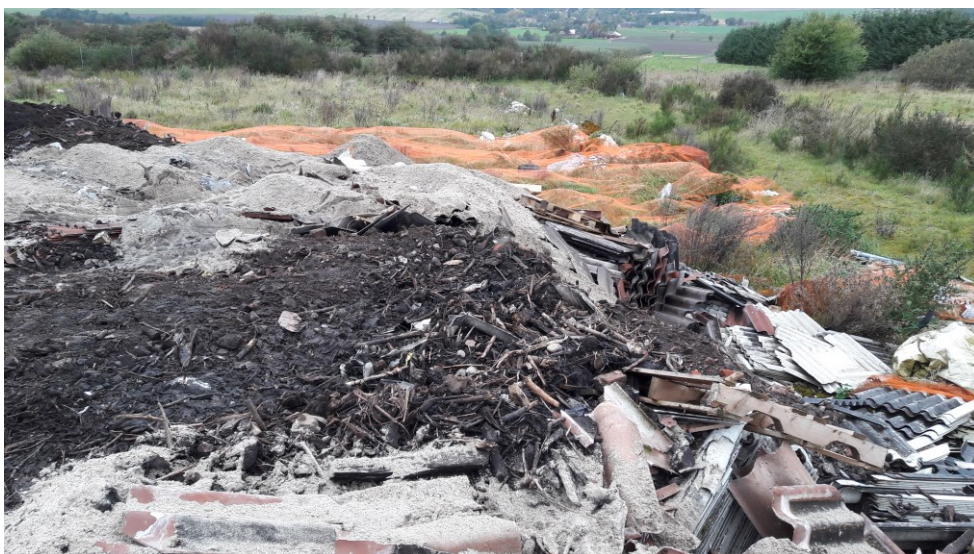
Fig. 13. Asbest-deponeringscelle med markeringsnet i bunden

Asbestpladerne var dækket med jord, eller kompost. Der var ikke foretaget kompaktering. Miljøstyrelsen har ingen bemærkninger.

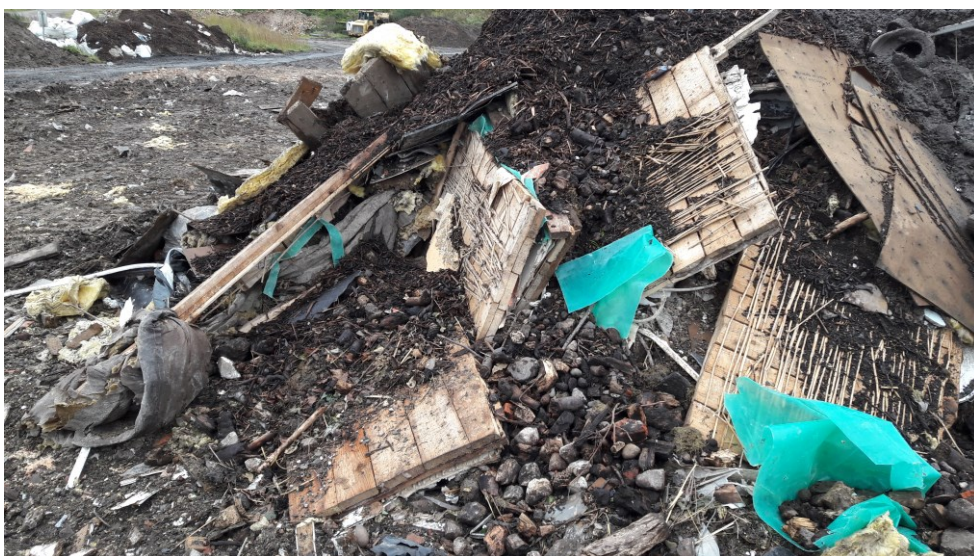
Fig. 14. Aflæsset blandet affald dækket delvist med råkompost

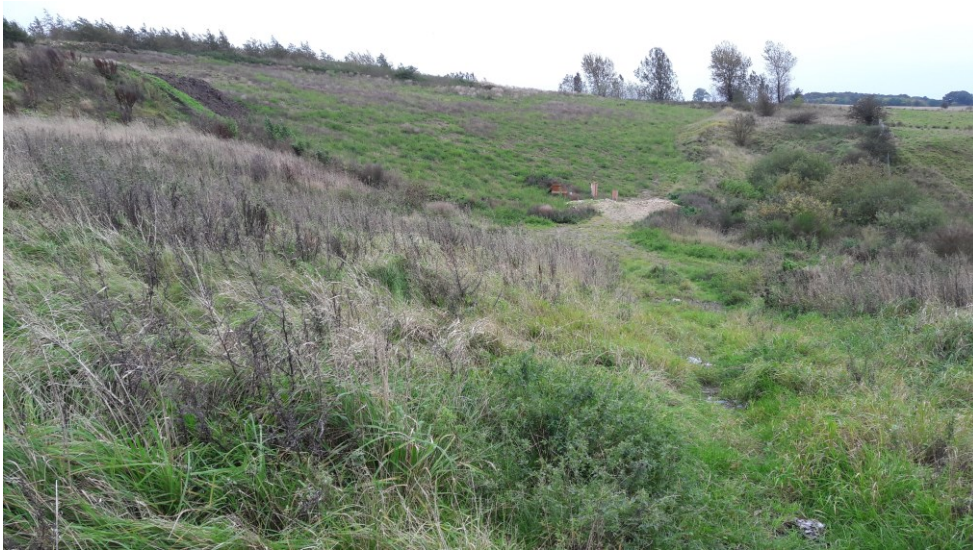
Etape 5 b var under opfyldning med ren jord for at sikre et jævnt fald på bakken mod §3 området for foden af deponiet. Arealet var dækket med græs og vækster. Det forventes at tage 3-5 år at skaffe jord nok til afretning af bakken.

Fig. 15. Etape 5a er under slutafdækning med ren jord.

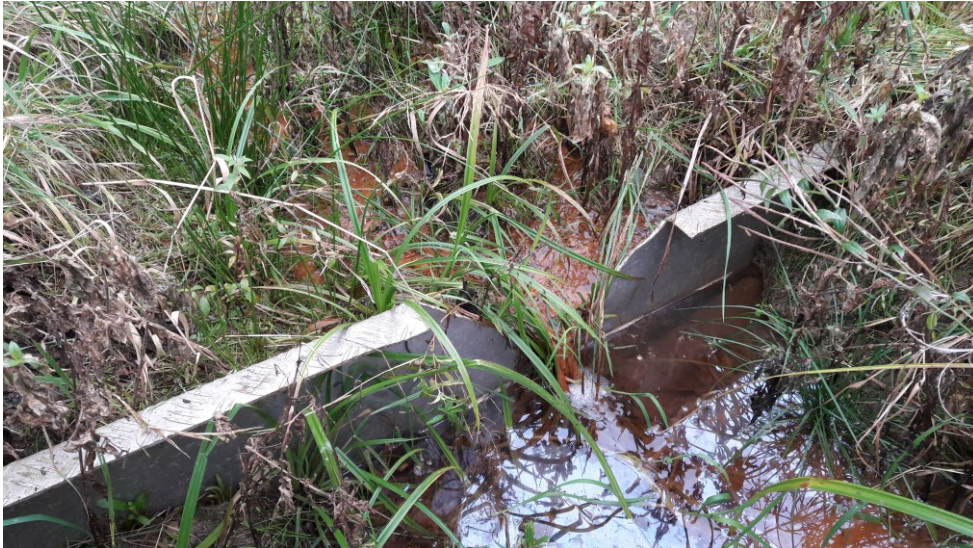
For foden af bakken er der indrettet et metalskot med overfald til prøvetagning af overfladevand, når der periodevis er overfladeafstrømmende vand fra deponiet (se billede). Vandet løber direkte ud i §3 området, hvorfor der er stillet krav om minimum 2 årlige analyser af vandet.

Fig. 16. Opstemning med overfald til prøvetagning af overfladevand for foden af etape 5b.

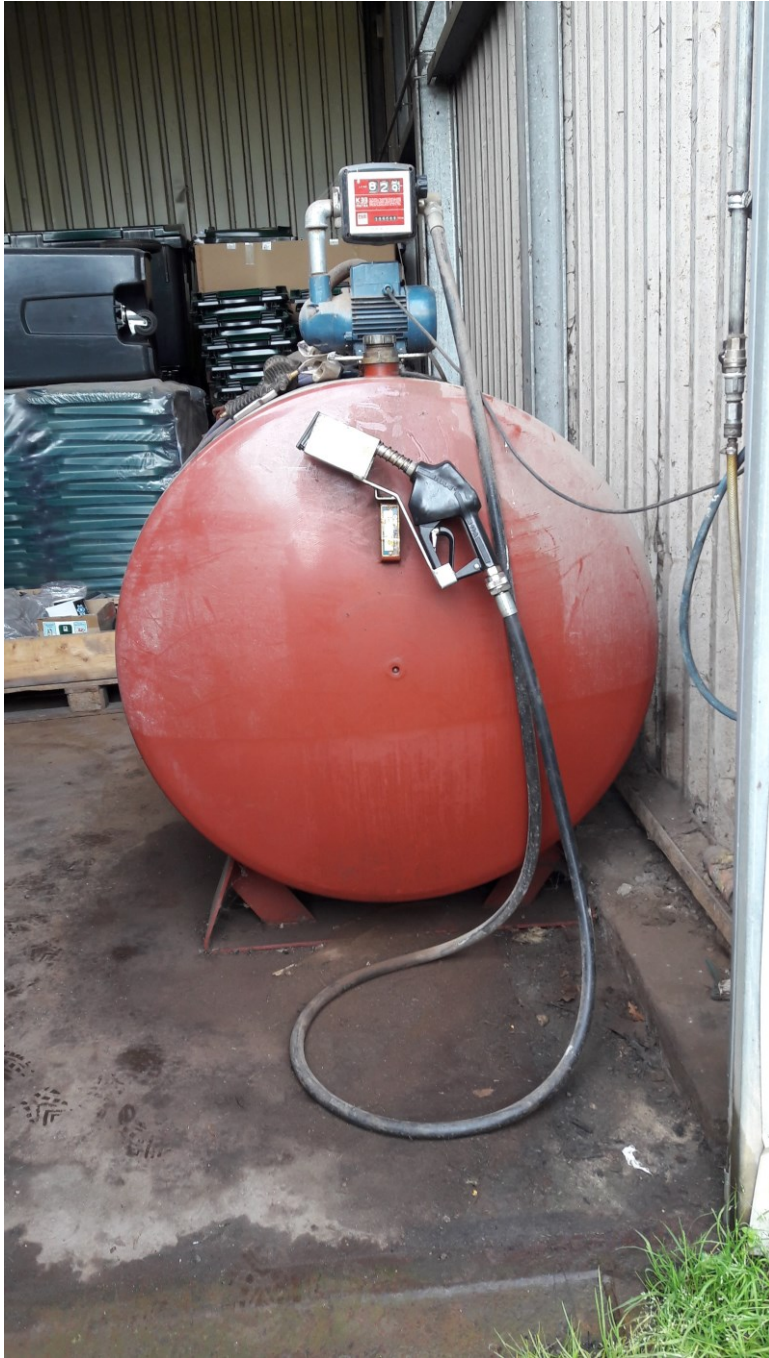
Tank 1 (2008, 4 m³): Tanken var placeret på betongulvet i maskinhallen, uden opsamlingsbakke til selve tanken, eller til opsamling af spild fra tankning. Der var mindre spild ved selve påfyldningsstedet. Det er Miljøstyrelsens vurdering, at der skal etableres en spildbakke ved selve påfyldningen. Tankattest er efterfølgende fremsendt til Miljøstyrelsen og en spildbakke er etableret.

Tank 1. Overjordisk 4000 liter dieseltank i maskinhus. Der kunne konstateres spild fra tankning på gulvet. Der var ikke spildbakke under påfyldningsstedet ved tilsynet.

Der skal etableres passende opsamlingsmulighed for den indendørs tank. Løsningsforslag er indsendt til Miljøstyrelsens accept efterfølgende.

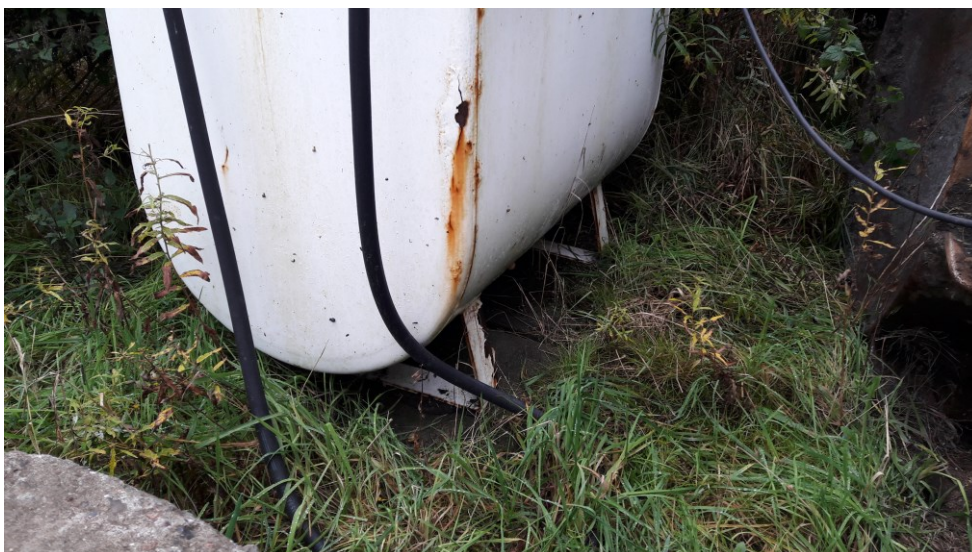
Tank 2 (2007, skønnet 0,5 - 0,8 m³): Tanken var placeret på betonfliser på jordkarteringspladsen uden mulighed for opsamling af spild. Tanken var angrebet af rust. Det er deponiets pligt at sikre at tanken holdes i en forsvarlig stand. Tanken er fra 2007 og vurderes derfor ikke at være i fare for at lække olie trods ydre rustansamlinger. Tankattest er efterfølgende fremsendt til Miljøstyrelsen. Tanken er placeret på membranbelagt areal og vurderes derfor ikke at udgøre en fare for grundvandet.

Tank 2. Transportabel olietank til diesel på jordkarteringspladsen. Tanken er placeret på betonfliser på membranbelagt areal.
