Tilsynsrapport til offentliggørelse

Virksomhedens navn	A/S Affaldsdeponi af 1/8-1990
Virksomhedens adresse	Roskildevej 17A, 4330 Hvalsø
CVR nummer	13702489
Virksomhedstype	5.4 Deponeringsanlæg >10 t/dag eller kap. >25.000 t
Tidspunkt for tilsynet	D. 16. december 2020 kl. 10-11.30
Baggrunden for tilsynet	Prioriteret tilsyn
Varsling af tilsynet	Tilsynet er varslet skriftligt d. 4. december 2020, efter aftale med kortere frist end 14 dage.
Deltagere fra virksomheden	Svend Erik Christensen
Øvrige deltagere	-
Tilsynet udført af	Sanne Gärtner
Tilsynet omfattede	Beplantning på arealet Perkolat-tanke Boringer
Materiale udleveret	-

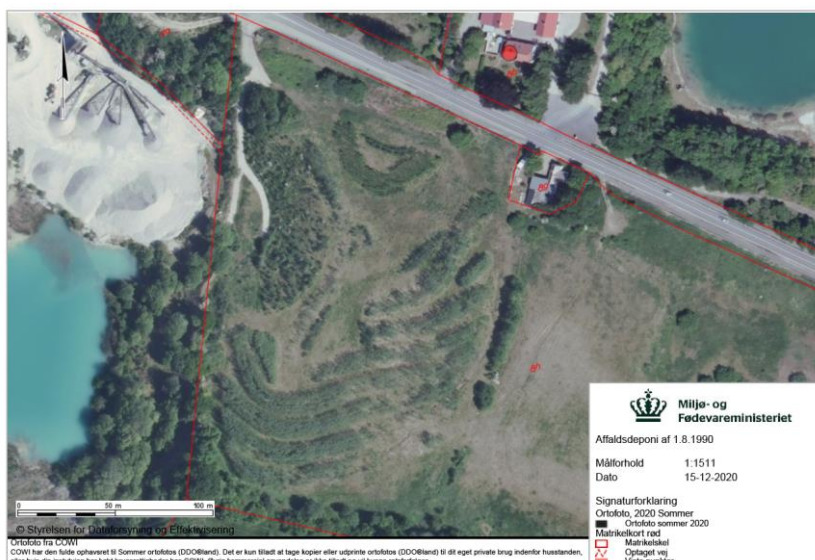
Oversigtskort over Affaldsdeponi af 1.8.1990. Foto fra sommer 2020, der viser beplantningens udstrækning.

Ved tilsynet blev beplantningen kort drøftet, og ved overblik over dele af deponiet og ved sammenstilling med fotos fra sommeren 2020, som vist på oversigtskortet øverst i rapporten, vurderes beplantningen at være tilfredsstillende, og forholdsvis i tråd med den oprindelige plan. Vegetationen fremstår dækkende på arealerne.
